**MEMÒRIA DE LA INTERVENCIÓ ARQUEOLÒGICA  
REALITZADA A LA FINCA DEL CARRER  
D'ESCUDELLERS, 44 I CARRER DELS CÒDOLS, 3 I 5  
BARCELONA (BARCELONÈS)  
CODI: 036/17**

**Resum:** Rehabilitació integral de la finca

**Paraules clau:** Paviments hidràulics, estructures domèstiques, ceràmiques baix medievals, època moderna, canalitzacions

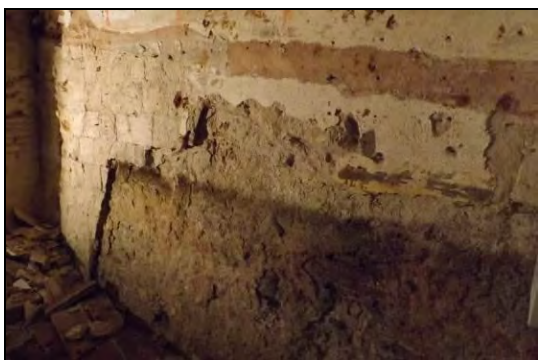
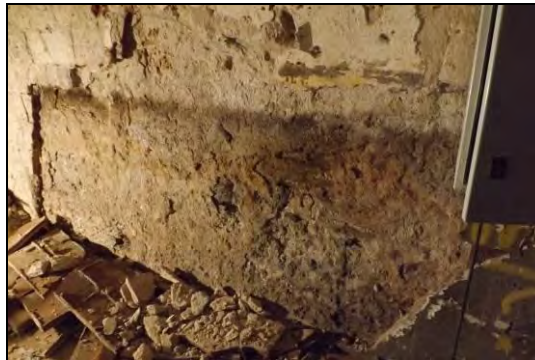
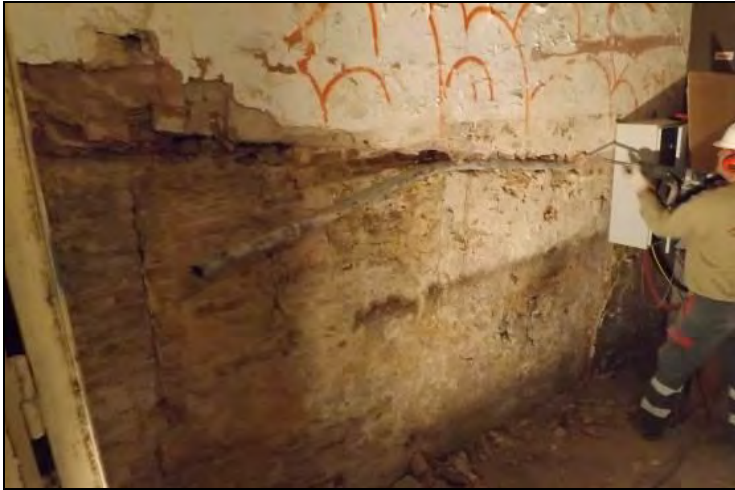
Diferents vistes en alçat del mur Sud

**Mur Sud:** Mur que tanca el vestíbul pel costat dret, des del carrer i es on es troben les instal·lacions elèctriques i les bústies de correus. Per tal d'observar el seu parament es va repicar i es va poder observar que a la part baixa del mur havia un folre de maons de cantell per regularitzar la paret i un tub de plom que travessa en horitzontal el mur i encastat en una regata.

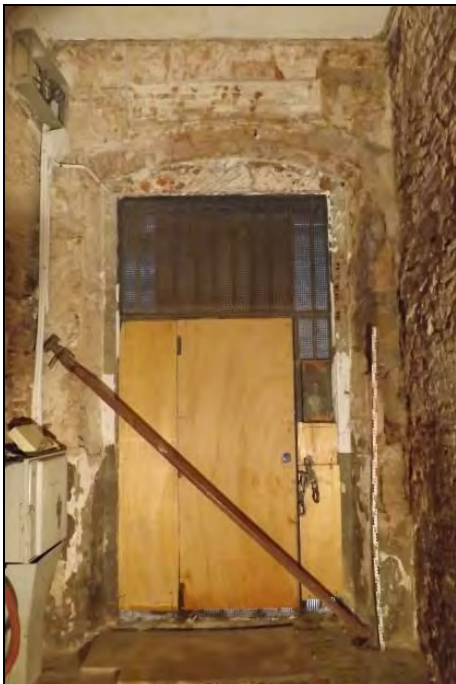
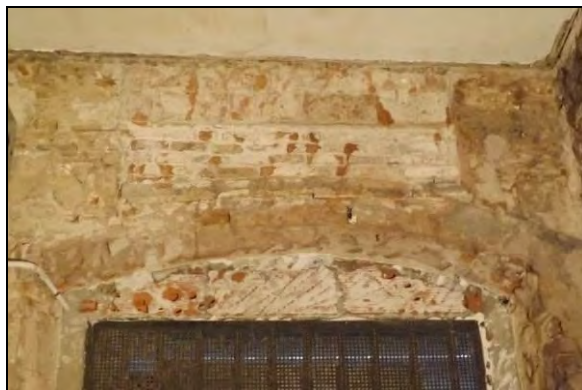
Vista en alçat del mur Oest i detall llinda

**Mur Oest:** Es correspon amb el mur de façana i es on es troba la porta principal d'accés a les finques. La porta actual no es la original i resulta més petita que la original. L'obertura presenta rebranques i llinda de blocs de pedra, essent la part superior amb un arc rebaixat.

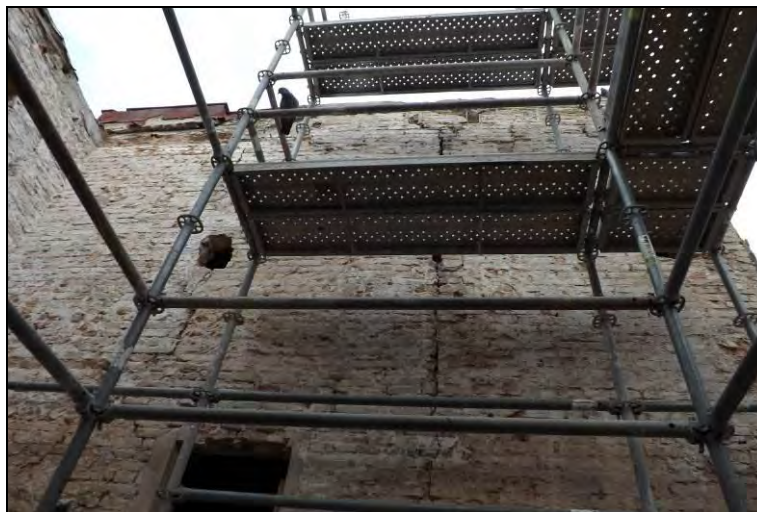
Vista del parament del Badalot

**Mur Nord Badalot:** Mur obrat amb maons observant una continuïtat respecte al mur Nord de la planta Tercera. Es veu una esquerda vertical i alguna reparació en el coronament. S'observen els caps de biga de la coberta del badalot.

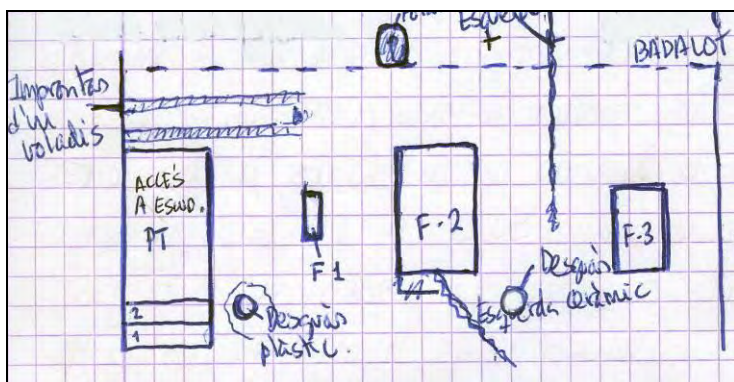
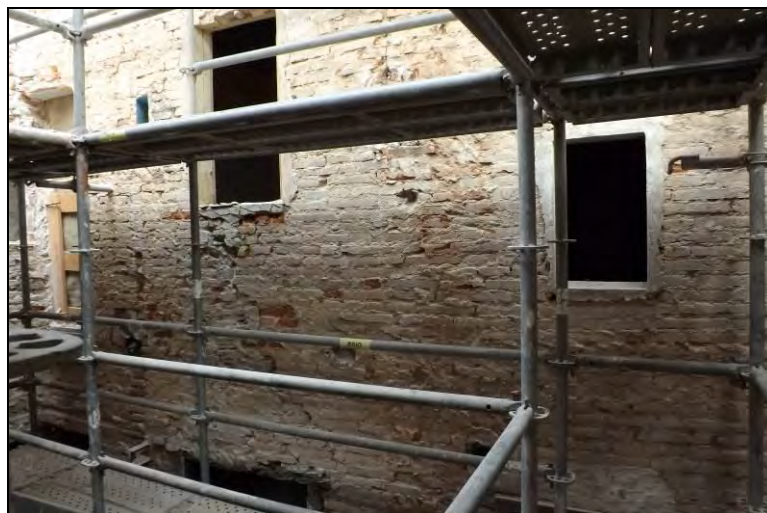
Croquis de l'alçat del Mur Nord i foto general a nivell de planta Tercera

**Mur Nord:** Mur que dona al carrer D'Escudellers. Es tracta d'un mur de maons massissos lligats amb morter de calç formant filades regulars. Al mur s'ha practicat una porta de pas (d'Escudellers a dels Còdols) amb dos graons relacionada amb l'antiga galeria, que fou desmuntada abans de la intervenció arqueològica, veient-se la traça d'un voladís, un finestró molt petit amb llinda que conserva pintura de color blau, una finestra alta allargada i una finestra baixa més petita.

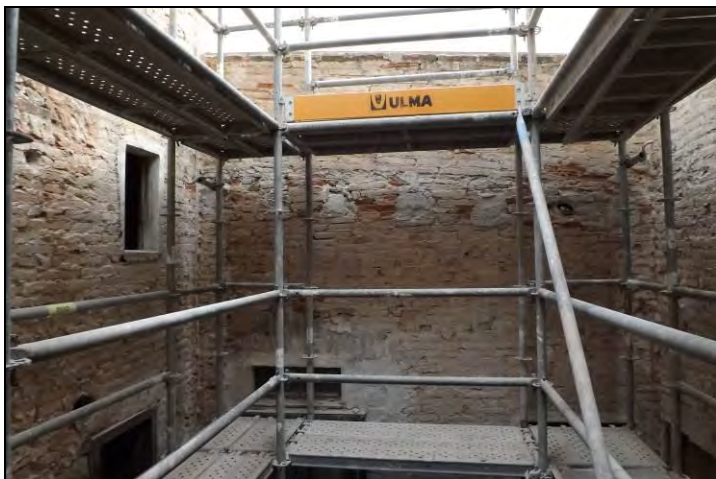
Planta Tercera. Mur Est

**Mur Est:** Correspon amb el terrat d'Escudellers, 44. Es troba molt refet amb l'afegit d'una mena de barana feta amb maons. S'aprecia que originalment era més baix i inclinat. La descripció d'esquerra a dreta es veuen cinc caps de biga de secció quadrada, simètrics i inclinats de l'antiga coberta. El mur es de filades de maons lligats amb morter de calç.

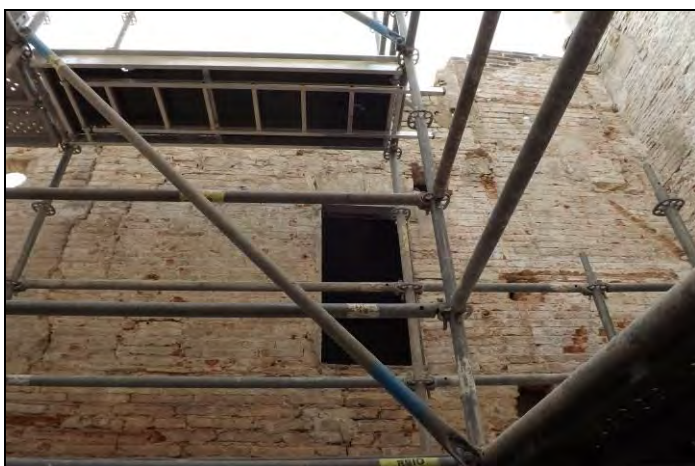
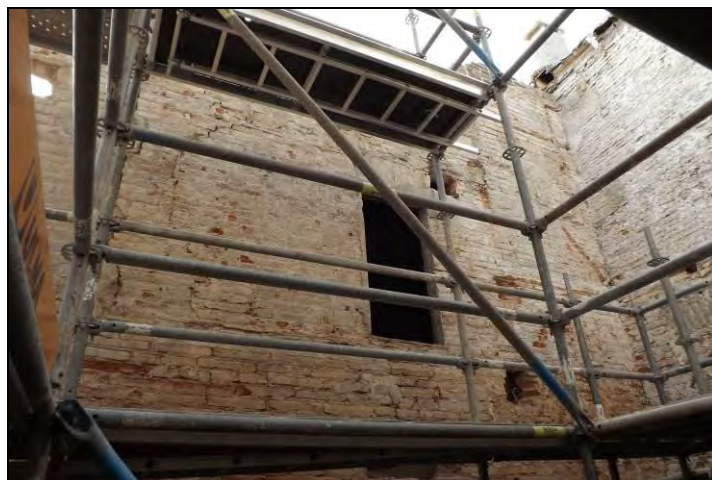
Planta Tercera. Mur Sud

**Mur Sud:** Mur que es correspon amb la caixa actual de l'escala i que segueix fins l'Àtic de la finca. Sota el coronament de l'Àtic es veu un forat quadrat on hi anava una biga, al costat s'observa una esquerda vertical que marca el tram per construir. Al mig del mur es veu una finestra rectangular allargada amb un arc de descàrrega de maons a plec de llibre al replà de l'Àtic i restes de la traça de la galeria-cuina de l'Àtic.

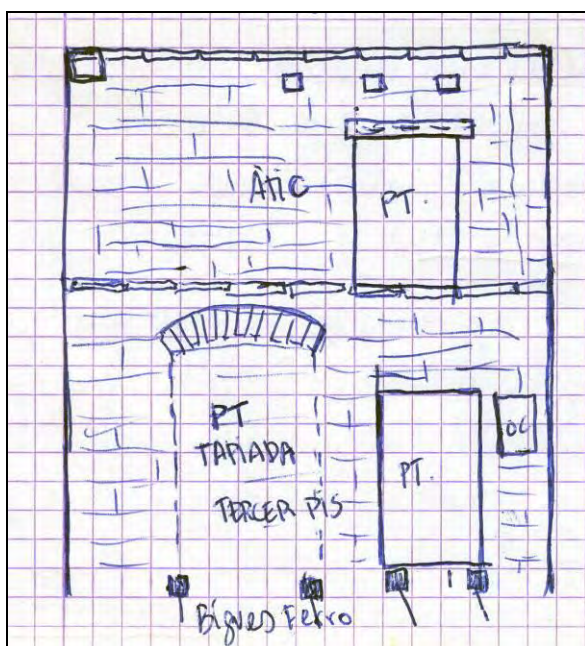
Plantes Àtic i Tercera. Croquis Mur Oest

**Mur Oest:** A l'Àtic es veu la porta que dona a l'antiga galeria amb una llinda superior de fusta. Als seus peus hi ha quatre caps de bigueta quadrats. La façana de l'Àtic està composta per filades de maons prims amb el coronament reparat i marques de biguetes per fer un voladís. Es veu també un baixant de maons de secció quadrada. Al Tercer pis es veu una porta amb arc de descàrrega de maons a plec de llibre que es troba tapiada i al costat la porta per accedir a l'antiga galeria amb una petita finestra al costat. També es conserven les biguetes de fusta per sustentar la galeria afectada.

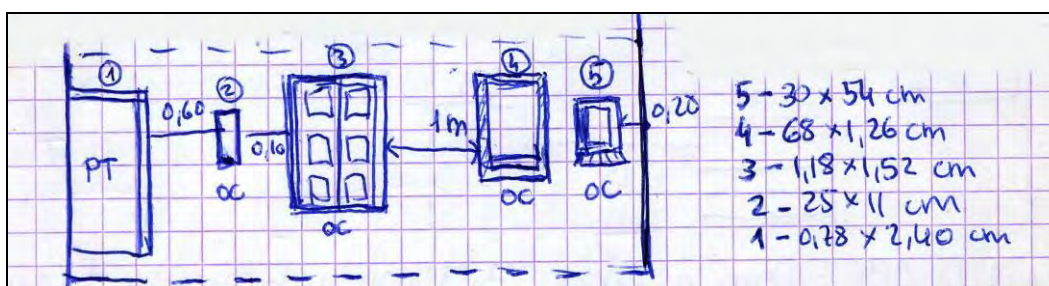
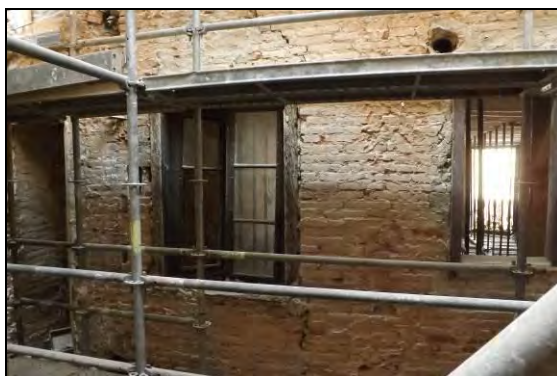
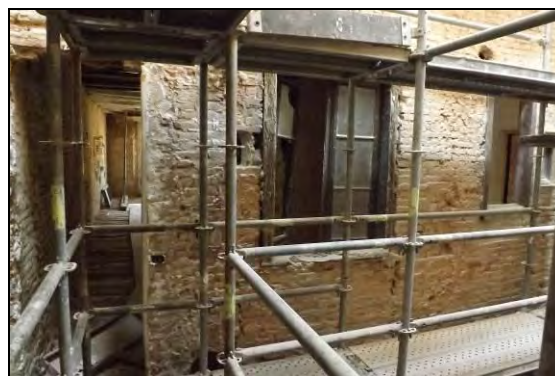
Planta Segona. Croquis del Mur Nord i fotos de l'alçat del mur

**Mur Nord:** Mur que es correspon amb D'Escudellers, 44. Està obrat amb filades de maons lligats amb morter de calç. Conserva una porta de dimensions 78x240 cm que posa en comunicació amb la galeria amb restes del bastiment de fusta i amb dos graons per compensar la diferència de cota. A 60 cm es troba un finestró que mesura 25x11 cm sense bastiment, seguint a 10 cm d'una finestra de doble fulla de fusta amb tres vidres a cada batent i dimensions 118x152 cm. A un metre es troba una finestra més petita, de 68x126 cm d'una fulla amb bastiment de fusta i finalment un altre finestra més petita, de 30x54 cm, que es troba a 20 cm de la cantonada.

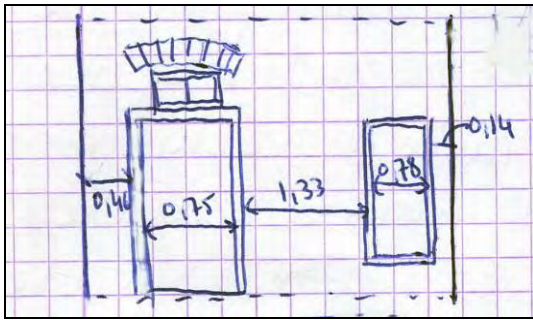
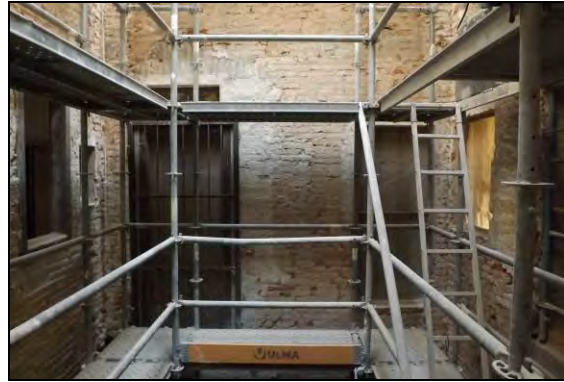
Planta Segona. Croquis Mur Est i foto del mur en alçat

**Mur Est:** Mur obrat amb filades de maons lligats amb morter de calç i on es troba la porta d'entrada a la vivenda i que posteriorment es va engrandir, segons es pot observar a l'arc de descàrrega original que es més petit en dimensions. Aquesta porta te a sobre una obertura amb bastiment de fusta i dos vidres per donar llum a l'interior. La porta d'accés conserva el bastiment de fusta i exteriorment te una reixa de ferro i varilles. Les seves dimensions son de 75 cm d'amplada. A 1,33 m es troba una finestra allargada adintellada i que te 78 cm d'amplada.

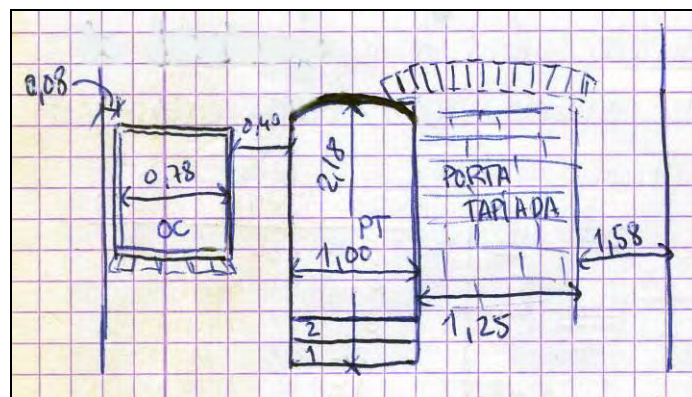
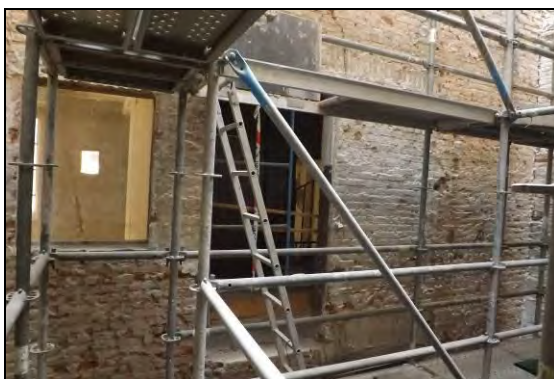
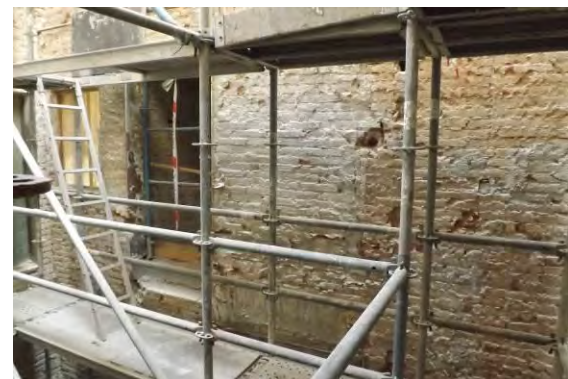
Planta Segona. Croquis Mur Sud i vistes del mur en alçat

**Mur Sud:** Mur de maons lligats amb morter de calç que dona a l'actual forat d'escala. Consta d'una finestra que dona a la vivenda 2, d'una sola fulla amb bastiment de fusta i ampit, amb una amplada de 78 cm Seguidament a 40 cm es troba l'antic pas de comunicació cap a la finca d'Escudellers i que tenia una galeria oberta amb dos graons per compensar la diferència de cota i que es va obrir amb posterioritat, amb una amplada de 1 m i una alçada de 2,18 m. Al costat la porta original que es troba tapiada amb un arc de descàrrega de maons a plec de llibre, una amplada de 1,25 m i que es troba a 1,58 m de la cantonada.

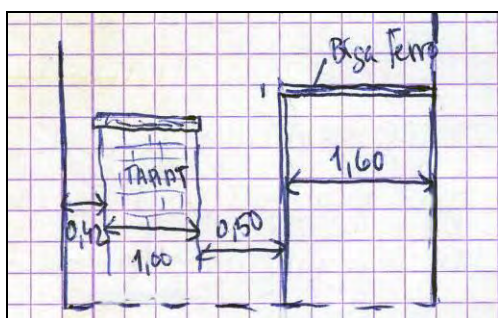
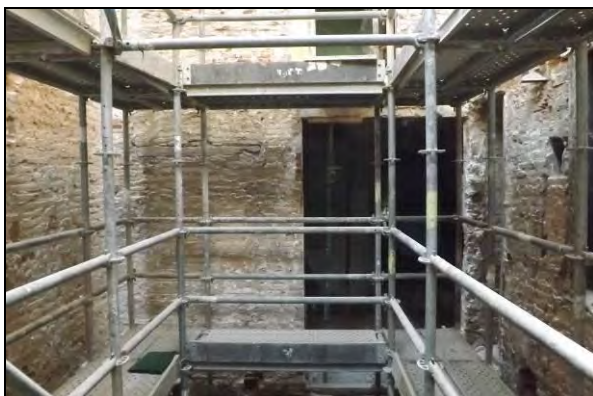
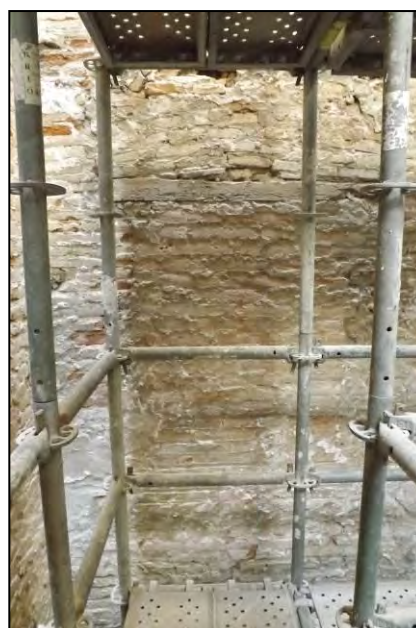
Planta Segona. Croquis Mur Oest i vista general alçat mur i detall porta tapiada

**Mur Oest:** Aquest mur dona al carrer dels Còdols, 3. Està bastit amb maons lligats amb morter blanc. Presenta una finestra tapiada amb llinda de fusta i amb una amplada de 1 m. A 50 cm es troba la porta de sortida a la galeria coberta amb una bigueta de ferro com a llinda, que es recolza a la cantonada i restes de revestiment i que presenta una amplada de 1,60 m. En conjunt el més destacable es l'obertura posterior de portes i finestres així com la marca clara al mur de l'antiga galeria. També s'observa clarament com la porta d'accés des del carrer dels Còdols al carrer d'Escudellers motivà intervenir al mur Est i al mur Sud destacant un canvi en la qualitat del morter.

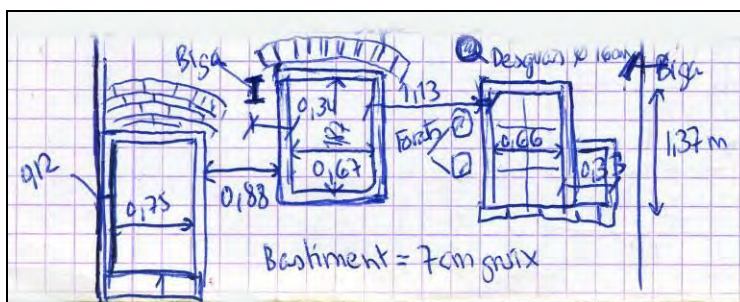
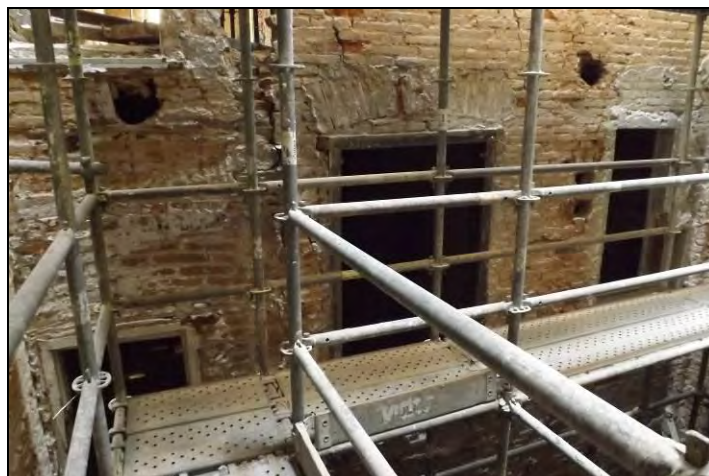
Planta Primera. Mur Nord- Croquis i foto general

**Mur Nord:** Mur de maons lligats amb morter de calç. S'observa una porta que dona a la galeria a peu pla i sense graons com a les plantes superiors.

Conserva el bastiment de fusta i un arc de descàrrega de sis filades de maons en pla fent la corba de l'arc. La porta te 75 cm de llum. Seguidament a 88 cm es troba una finestra gran amb bastiment de fusta i arc de descàrrega de maons a plec de llibre, A l'esquerra es veu al mur una bigueta de ferro de perfil en I del forjat. La finestra te 67 cm d'amplada i 1,87 m d'alçada. Seguidament, a 1,13 m es troba una finestra amb bastiment de fusta d'una filla amb quadricula de sis vidres. El bastiment de fusta de 7 cm de gruix, emmarca també una petita finestra rectangular de 33 cm d'amplada i que comparteix un àmbit enrajolat amb la finestra més grossa. A la cantonada es veu que sobresurt una bigueta de ferro en forma de I que servia per sustentar l'accés al passadís que existia per accedir a la vivenda des de l'actual escala de carrer dels Còdols, 3. També s'observen dos forats alineats en vertical entre les dues finestres.

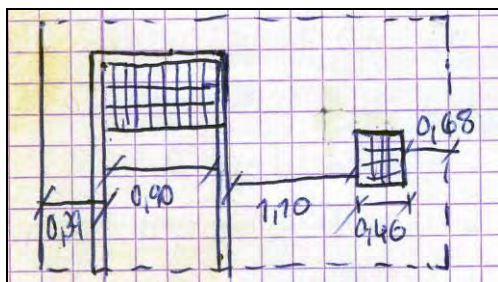
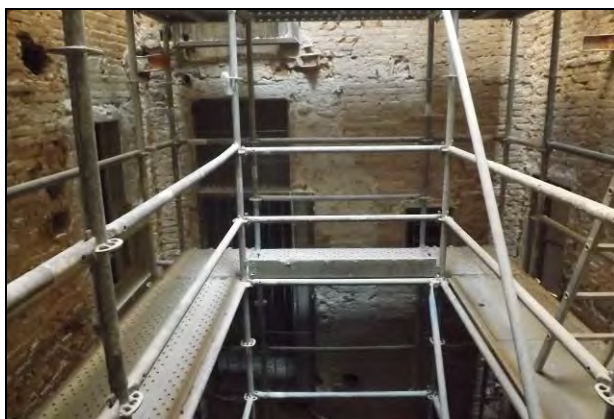
Planta Primera. Mur Est. Croquis i foto general

**Mur Est:** Mur de maons de 30x15 cm, lligat amb morter de calç i que dona a la vivenda d'Escudellers. Hi te practicada la porta d'accés a la vivenda, de 90 cm d'amplada i a 39 cm de la cantonada. Aquesta porta està formada per dos cossos, el superior es una obertura de llum enreixada i a sota la porta pròpiament dita. A 1,10 cm es troba una finestra quadrada, de 40 cm d'amplada i tancada amb una reixa simple.

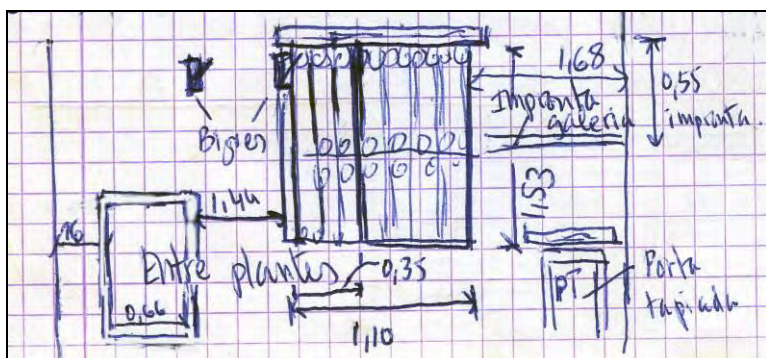
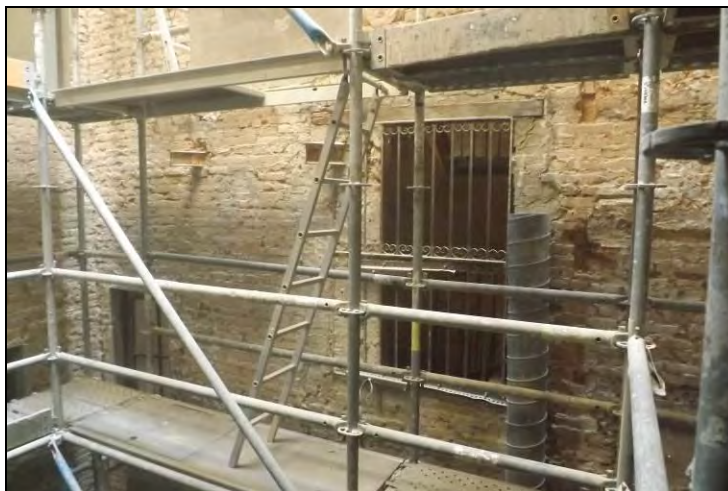
Planta Primera. Mur Sud  
Croquis i foto general

**Mur Sud:** Aquest tram de mur documentat dona a la caixa d'escala actual i conserva una finestra central a la part superior per donar llum a l'escala a seu últim tram fins arribar al replà del segon pis. Es tracta d'una obertura que es va empètir tapiant el tros que no interessava però deixant encastada la reixa original i fent un bastiment nou al costat esquerra. Conserva la llinda de fusta i un arc de descàrrega de maons a plec de llibre. Té com a mides 1,10 m d'amplada total, essent 35 cm la part tapiada i 1,53 m d'alçada. Al seu costat esquerra hi ha dos bigues de ferro de perfil en I que formen part de la passera que fou desmuntada per accedir a la vivenda d'Escudellers i que es troba a una cota superior a aquesta finestra. També s'observa al costat esquerra una finestra que es troba entre plantes de 66 cm d'amplada i que es troba a 1,44 m de la finestra central. Per l'altra costat una porta tapiada que conserva la llinda de fusta.

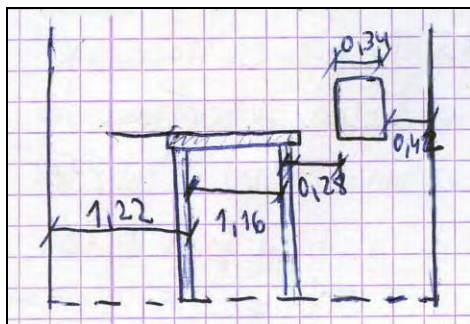
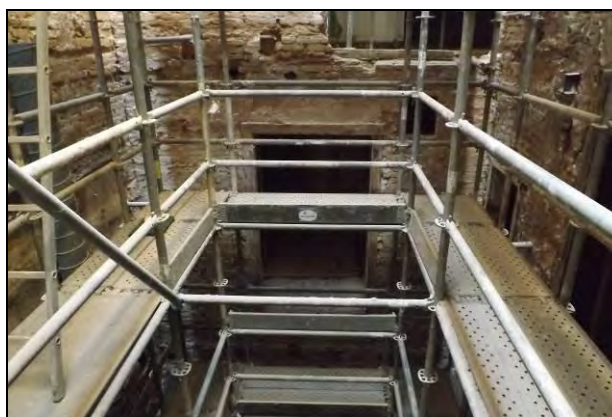
Planta Primera. Mur Oest. Croquis i foto general

**Mur Oest:** Es pot observar la part superior del mur en aquesta part de la bastida. Aquest mur dona al carrer dels Còdols, 3 i consta de filades de maons lligats amb morter de calç. Al mig del mur es troba una obertura amb bastiment de fusta sota la qual es troben les restes de caps de biga que sustentaven la galeria desmuntada. La porta fa 1,16 m d'amplada i a 28 cm es troba un petit finestró de 34 cm d'amplada

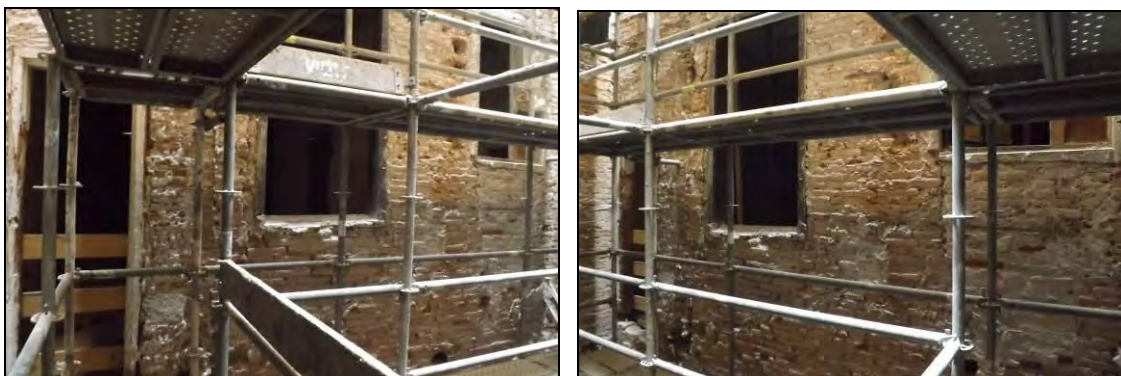
Planta Primera. Nivell inferior. Vistes del Mur Nord.

**Mur Nord:** S'observa la part inferior de la porta documentada d'Escudellers que dona a la galeria, observant que no hi ha graons donat que no hi ha desnivell. Després es veu una canalització de desguàs, la part inferior de la finestra

també documentada amb el seu ampit i la part inferior també de la finestra doblada.

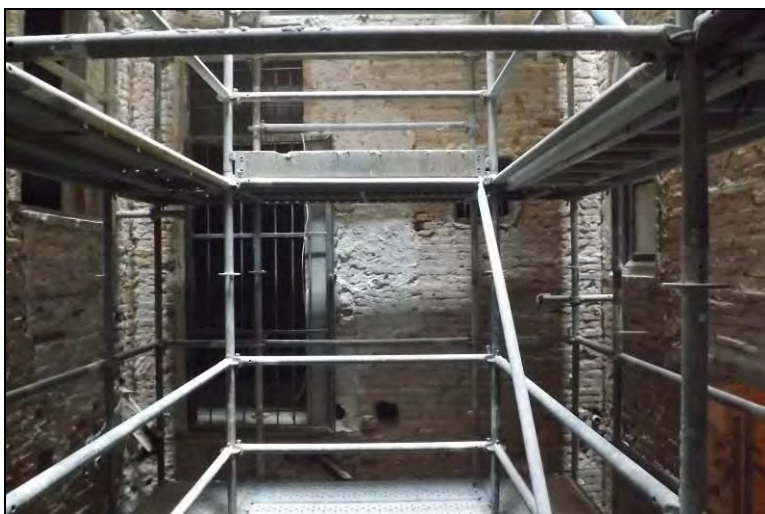
Planta Primera. Nivell inferior bastida. Foto Mur Est.

**Mur Est:** En aquest nivell de la bastida es pot observar la part inferior de la porta d'accés i la part inferior del finestró que ja s'havien documentat en nivell superior. A la fotografia es pot veure de forma més clara tota la trajectòria de la porta de dos cossos i el finestró

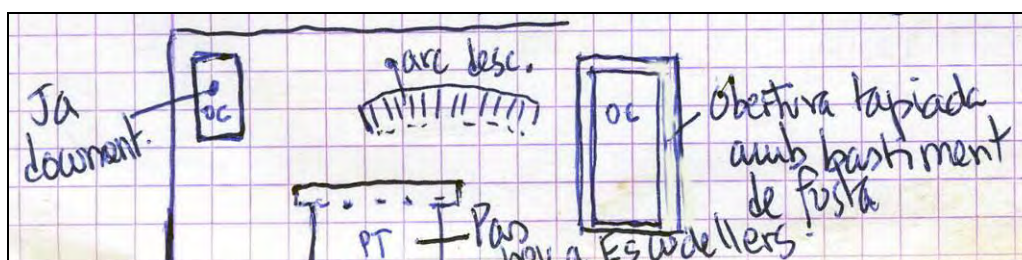
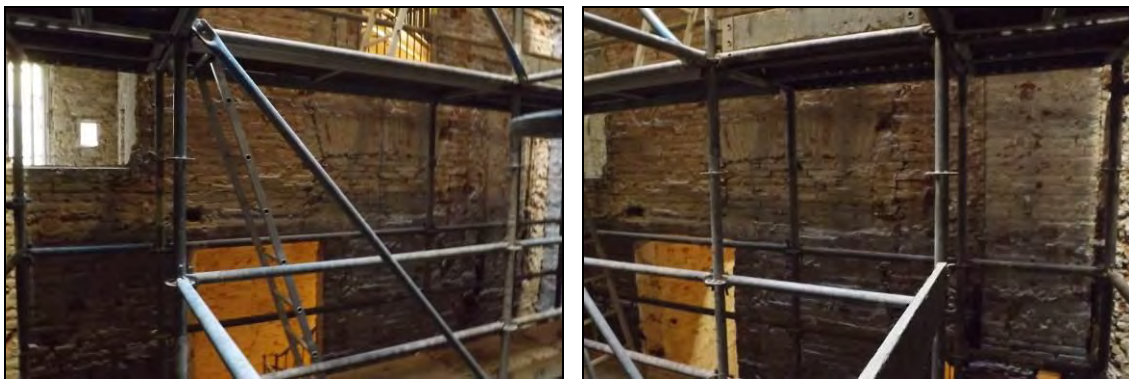
Planta Primera. Nivell inferior. Mur Sud. Croquis i fotos generals

**Mur Sud:** En aquest nivell on es troba la bastida es permet veure la finestra de la vivenda 6 i la part superior de la porta practicada al mur per fer el pas de l'escala per accedir a la vivenda d'Escudellers.

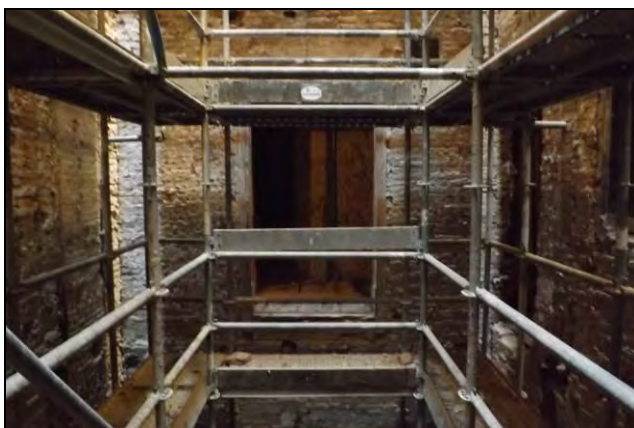
Planta Primera. Nivell inferior.  
Mur Oest

**Mur Oest:** Es pot documentar la part inferior de la planta amb la porta d'accés a la galeria i el finestró.

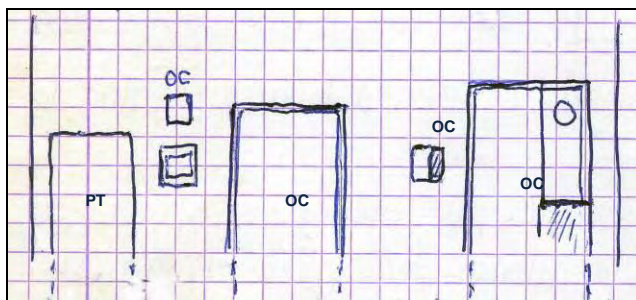
Replà Planta Primera i Principal. Mur Nord

**Mur Nord:** Es tracta d'un mur bastit de maons lligats amb morter de calç. Es documenta al mur la part superior de la porta d'accés que va des de la galeria a la vivenda d'Escudellers. Després es troba un finestró amb bastiment de fusta sobre el qual es veu un forat de desguàs o un forat per un extractor de fums. Seguidament es veu la part superior d'una finestra, un altre desguàs o forat per un extractor i una nova finestra, que donava a una cuina i que fou empetitida i tapiada deixant un forat rodó.

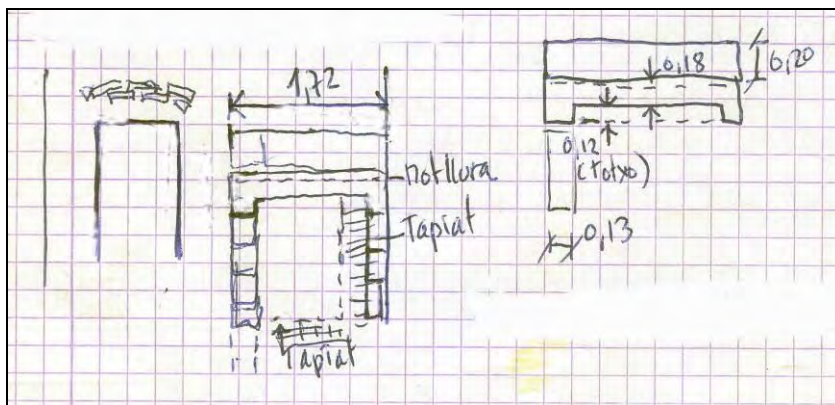
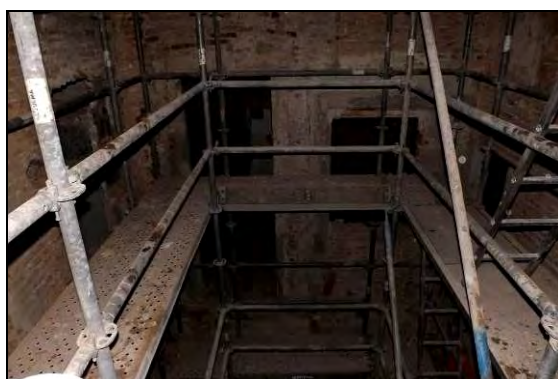
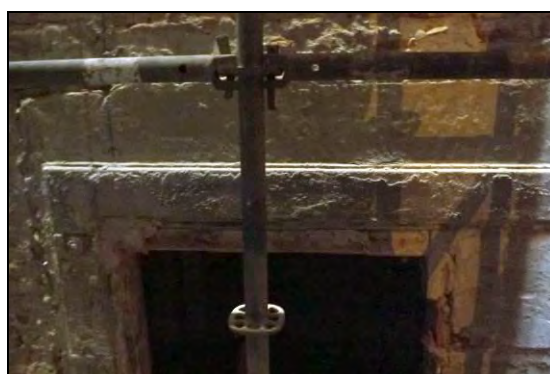
Replà Planta Primera i Principal. Mur Est. Croquis foto general i detall llinda de pedra

**Mur Est:** Mur que dona a D'Escudellers on es troba l'accés a la vivenda, trobant la part superior de la porta principal amb un arc de descàrrega i una finestra noble feta amb carreus de pedra i que originàriament era una porta i que fou tapiada en part amb una filada de maons per fer l'obertura més petita i reconvertida en finestra. La seva amplada es de 1,72 m.

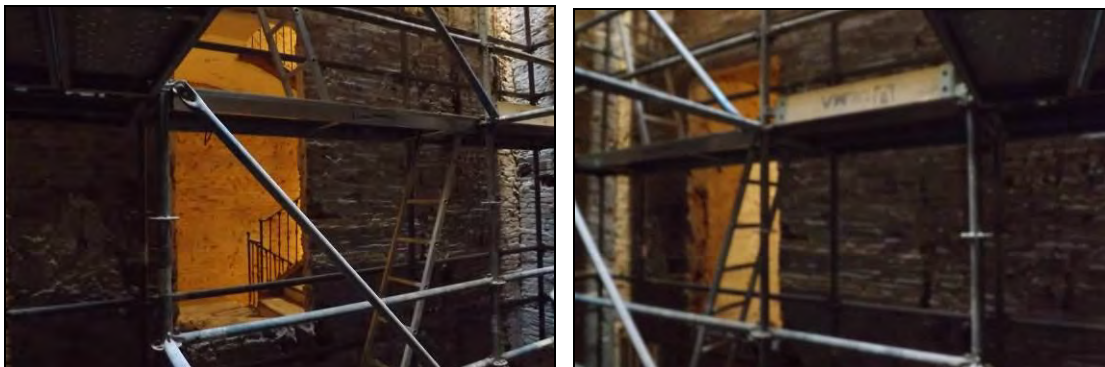
Replà Planta Primera i Principal. Mur Sud

**Mur Sud:** Mur de maons lligats amb morter de calç i que dona a l'escala actual. Primerament es veu una reparació molt barroera, la part baixa de la porta d'accés a l'escala amb arquitrav i la part baixa de la porta tapiada amb un arc de descàrrega de maons a plec de llibre.

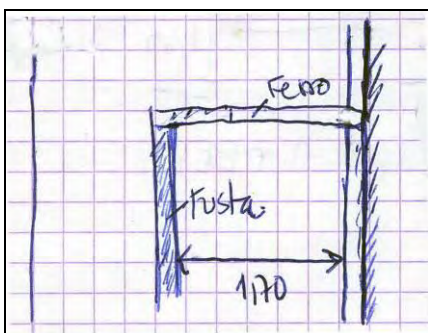
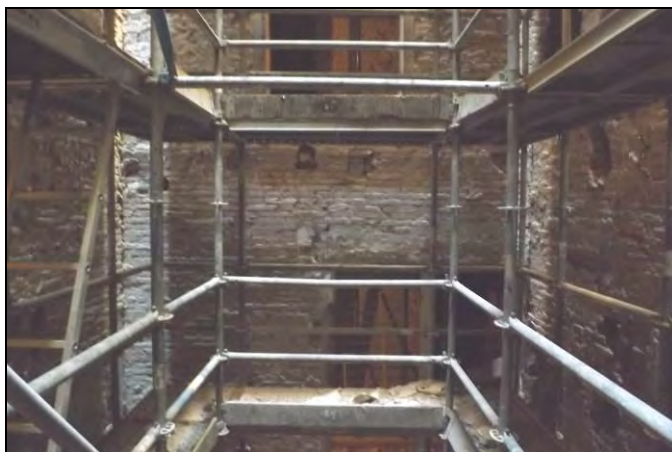
Replà Planta Primera i Principal. Mur Oest. Croquis i foto general

**Mur Oest:** Mur de carrer dels Còdols, 3 que dona a la galeria. Es documenta la port superior de la galeria amb una gran porta amb llinda de fusta que deixa veure una bigueta de ferro per sustentar la gran llum de la porta que mesura 1,70 m d'amplada.

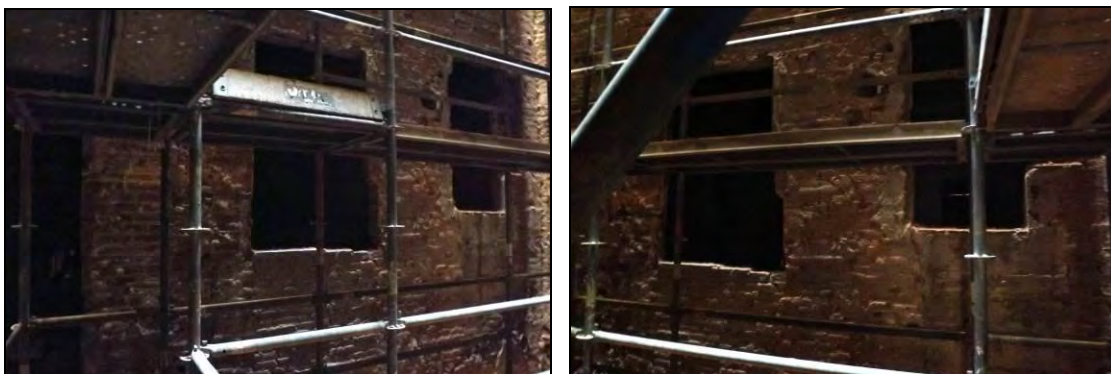
Replà Planta Principal i Altell. Mur Nord

**Mur Nord:** Es pot veure la part inferior del mur que dona al carrer d'Escudellers, sortint la part baixa de la porta de la galeria i la finestra gran sense bastiment i la finestra que fou rectificada.

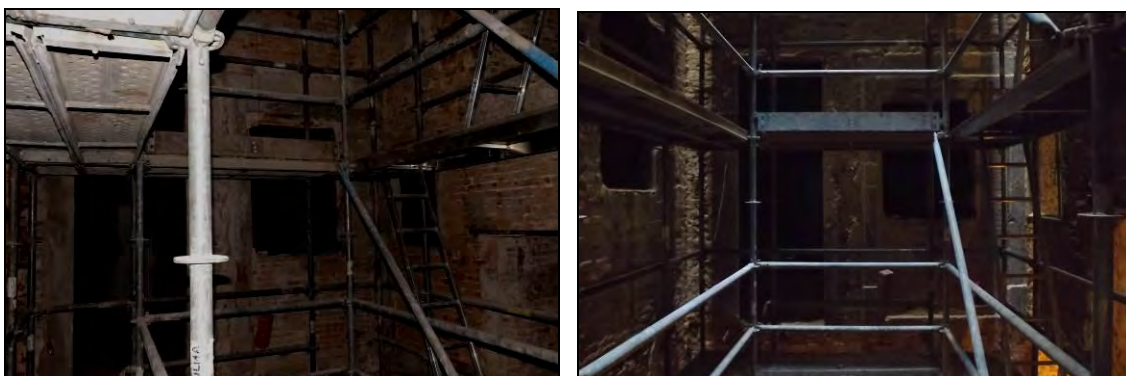
Replà Planta Principal i Altell. Mur Est

**Mur Est:** Mur que dona a la vivenda d'Escudellers. Es pot veure la part inferior de la porta que fou oberta en època contemporània i utilitzada durant el darrer ús de la vivenda. Al costat es pot veure les restes d'una porta monumental amb dovelles originals que es deuria de correspondre amb un balcó. Aquesta obertura fou tapiada en part i reconvertida en finestra, veient que conserva encara el marxapeus.

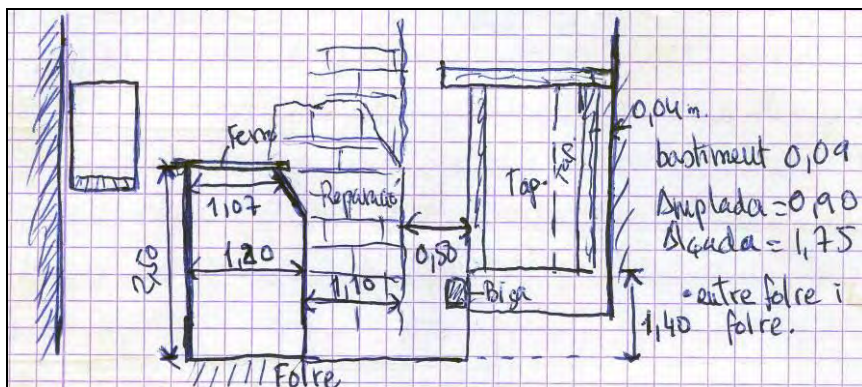
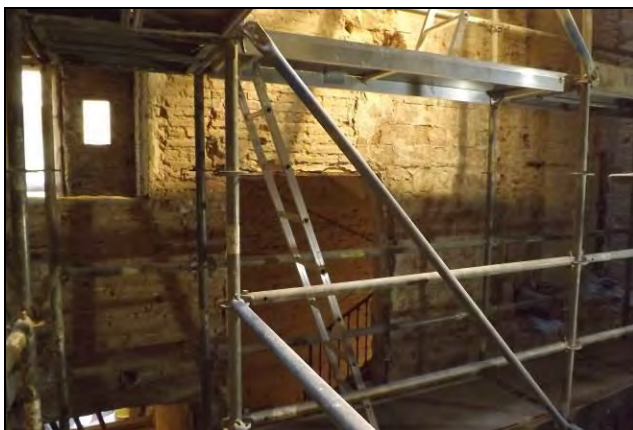
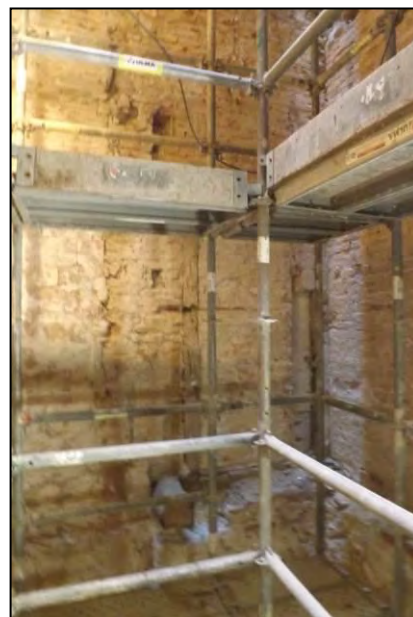
Replà Planta Principal i Altell. Mur Sud.  
Croquis i fotos generals

**Mur Sud:** Mur que dona a l'escala de veïns. Es troba la finestra de la vivenda 6, la part superior del pas d'accés a la vivenda d'Escudellers, al costat es troba una reparació feta amb maó pla i una petita porta tapiada que conserva el bastiment de fusta. Al marxapeu del pas es veu una biga de fusta i just a l'amplada de la porta comença un folre del mur que sobresurt 20 cm.

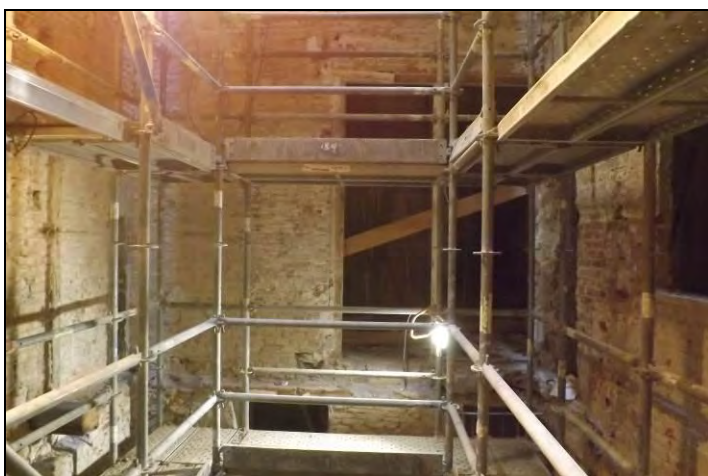
Replà Planta Principal i  
Altell. Mur Oest. Foto  
general

**Mur Oest:** Mur ja documentat i on es pot veure la gran porta que dona a l'antiga galeria.

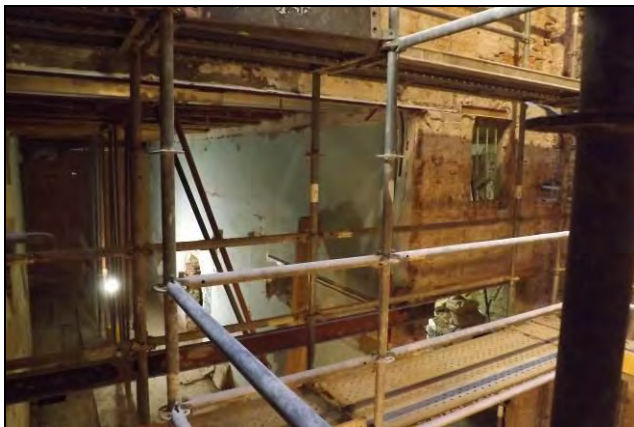
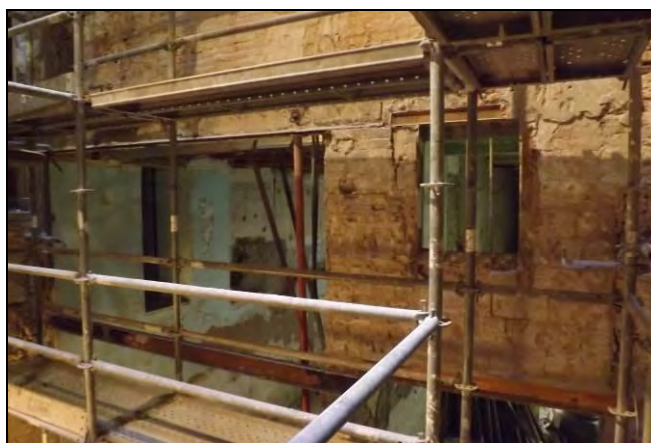
Altell. Mur Nord. Fotos generals

**Mur Nord:** Es troba una gran obertura amb una llinda que es una biga de ferro i que arriba fins a la planta baixa. Després es troba una finestra amb llinda de biga de ferro amb una reixa simple i que es veu que es va empètir ja que el seu entorn està emmarcar amb maó pla.

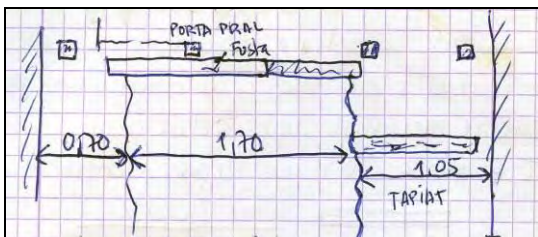
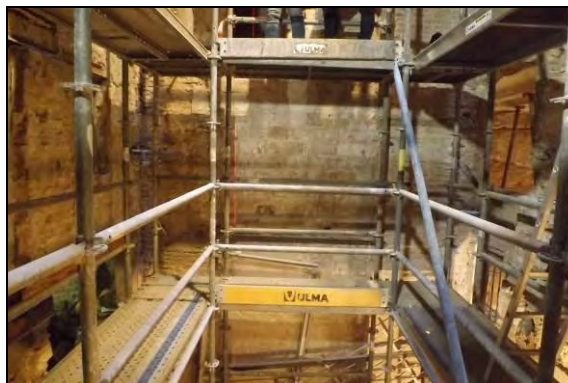
Replà Planta Principal i Altell. Mur Est. Croquis i foto general

**Mur Est:** Mur que dona al carrer d'Escudellers. Al mig hi ha una gran obertura tapiada i al costat una obertura més antiga i més petita tapiada i que conserva una llinda de fusta. A la part superior del mur es veuen les biguetes de fusta i de ferro que aguantaven la estructura de l'antiga escala i passera que anava del carrer dels Còdols, 3 al carrer d'Escudellers, 44.

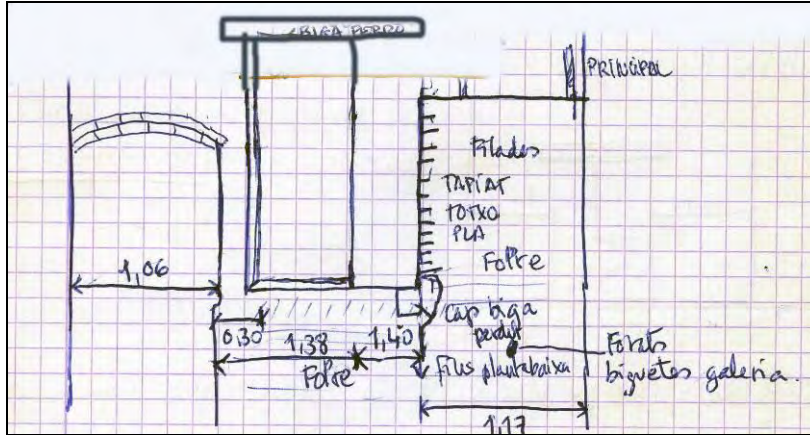
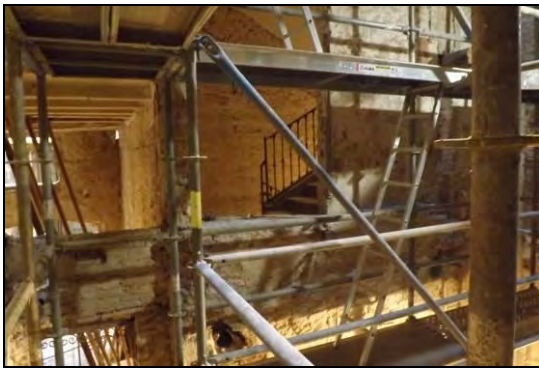
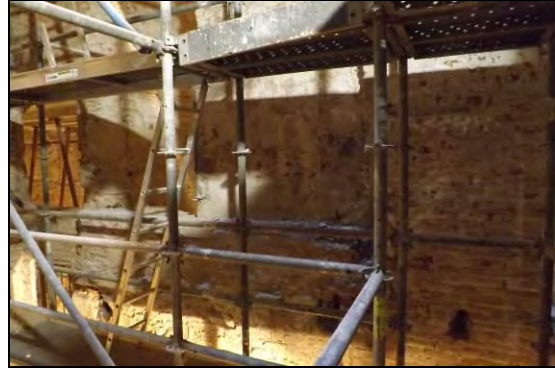
Planta Altell. Mur Sud. Croquis i fotos generals

**Mur Sud:** Mur que dona a l'actual caixa d'escala del carrer dels Còdols. Es pot veure l'obertura d'una finestra sense bastiment amb un arc de descàrrega, una obertura per la passera i les escales per anar fins a la finca d'Escudellers i que presenta un marxapeus i que es un folre al mur per sustentar l'escala.

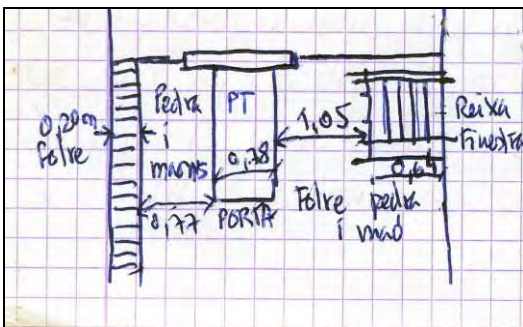
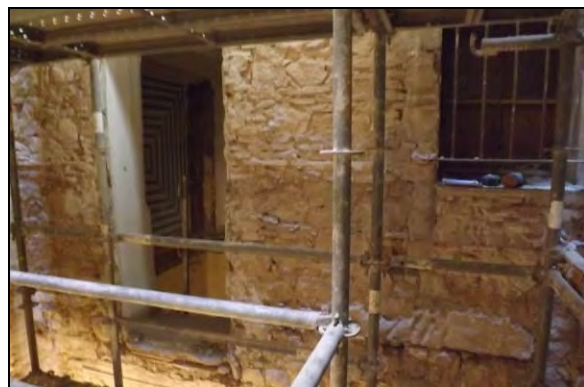
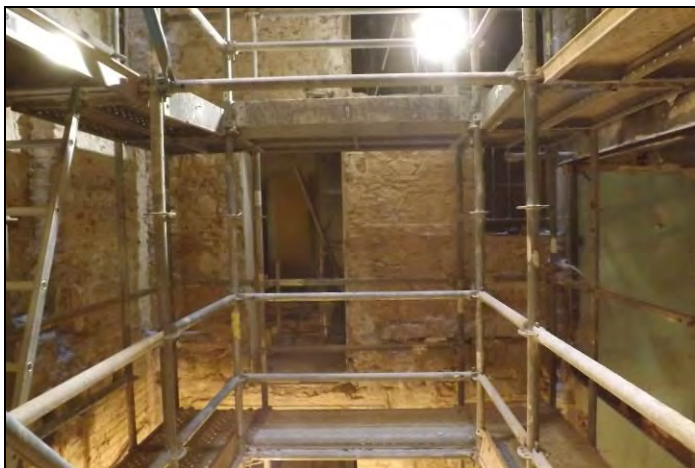
Planta Altell. Mur Est. Croquis I fotos generals

**Mur Oest:** Mur mixt de pedres sense treballar i maons. Hi ha una porta amb llinda de fusta i una finestra amb reixa. A la part esquerra del mur es veu un folre de 20 cm de gruix fet amb maons.

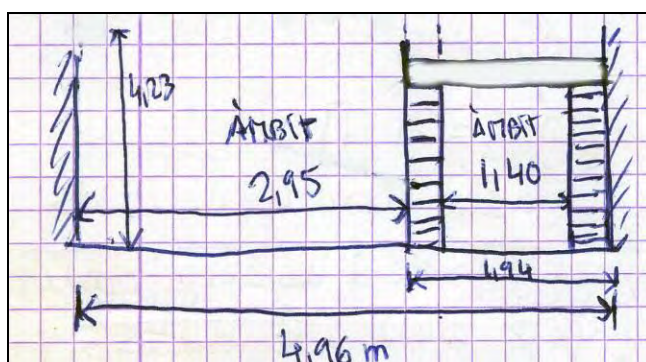
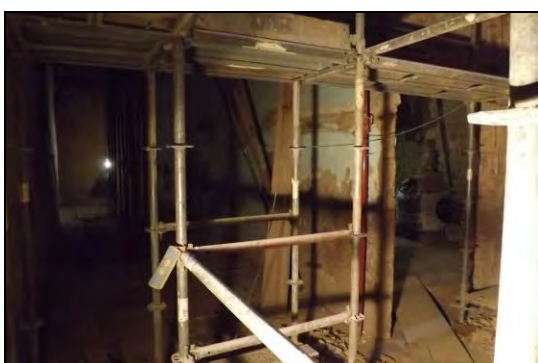
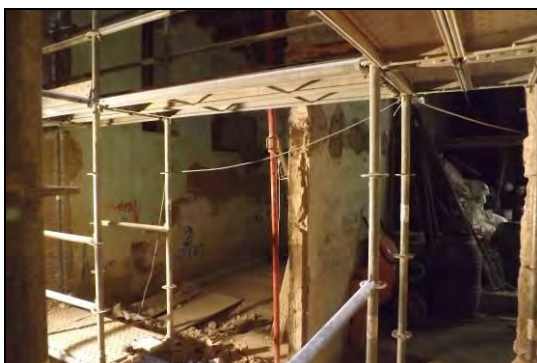
**Mur Nord:** Mur de maons lligats amb morter de calç. Es troba en aquest replà la prolongació de la gran obertura que tanca l'altell i que dona a un àmbit, seguit d'un altre obertura més petita amb una llinda que presenta una biga de ferro amb perfil en I. L'obertura

Planta Baixa. Mur Nord. Croquis I fotos generals

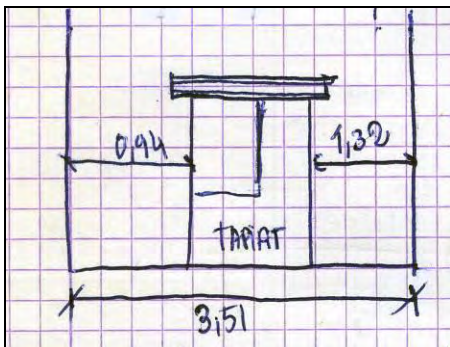
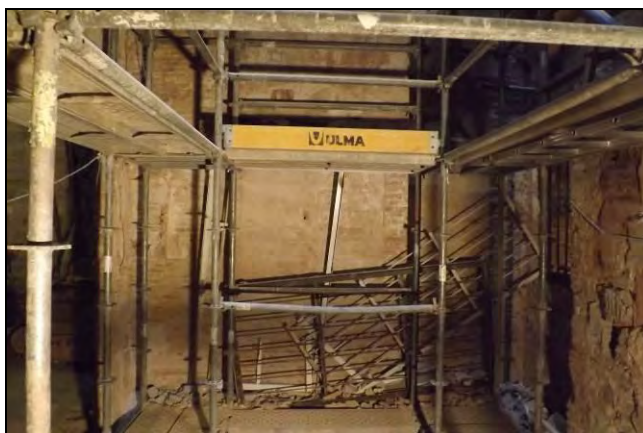
**Mur Est:** Mur de maons lligats amb morter de calç amb una gran porta centrada tapiada amb maó pla amb maó pla amb una llinda de ferro. Es pot

veure a la part no tapiada una possible obertura que posteriorment fou també tapiada.

Planta Baixa. Mur Est. Croquis i foto general

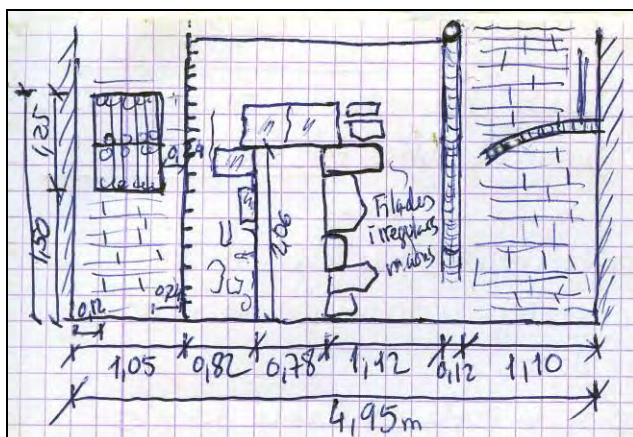
**Mur Sud:** Mur que dona a l'escala actual. A la part esquerra del mur i a 1,50 m d'alçada del terra es troba una finestra petita de ventilació protegida amb una reixa de ferro i que té com a mides 0,80 m d'amplada i 1,25 m d'alçada i que potser podria ser una porta originàriament. Seguidament es troba d'un folre de maons corregut que ve del pis superior i arriba fins el terra i que servia per reforçar el mur en aquell punt. A la part central del mur es troba una antiga finestra amb llinda i brancals de pedra reconvertida posteriorment en una porta de 2,06 m de llum i una amplada de 0,78 m, que comunica amb l'escala de veïns. El parament de maons forma filades irregular i que folra el mur de forma molt descurada amb dues regates verticals per encabir-hi baixants de ferro i situades a banda i banda de la porta d'accés. A la cantonada amb el mur Oest el folre està fet de manera més acurada amb filades regulars de maons.

Planta Baixa. Mur Sud. Croquis I fotos generals

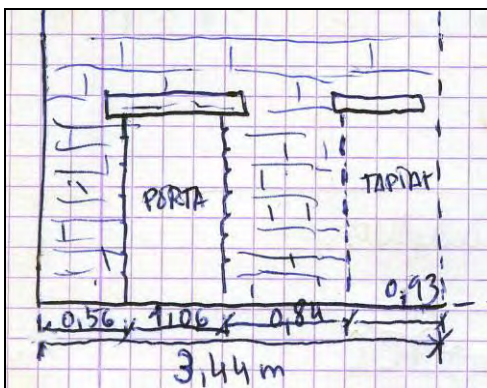
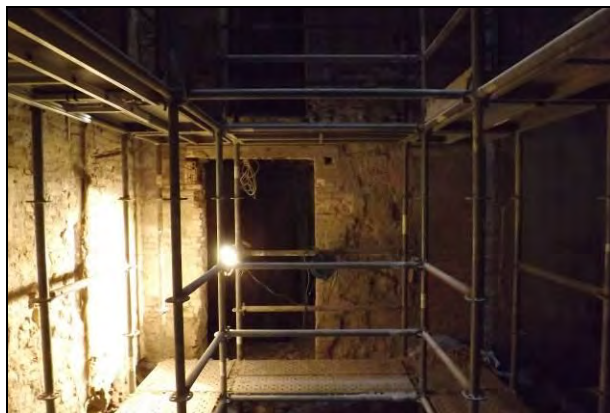
**Mur Oest:** Mur que dona al carrer dels Còdols, 3 bastit amb maons lligats amb morter amb alguna pedra. Es troba una porta amb llinda de fusta i una finestra tapiada també amb llinda de fusta.

Planta Baixa. Mur Est. Croquis I foto general
