**MEMÒRIA DE LA INTERVENCIÓ ARQUEOLÒGICA  
REALITZADA A LA FINCA DEL CARRER  
D'ESCUDELLERS, 44 I CARRER DELS CÒDOLS, 3 I 5  
BARCELONA (BARCELONÈS)  
CODI: 036/17**

**Resum:** Rehabilitació integral de la finca

**Paraules clau:** Paviments hidràulics, estructures domèstiques, ceràmiques baix medievals, època moderna, canalitzacions

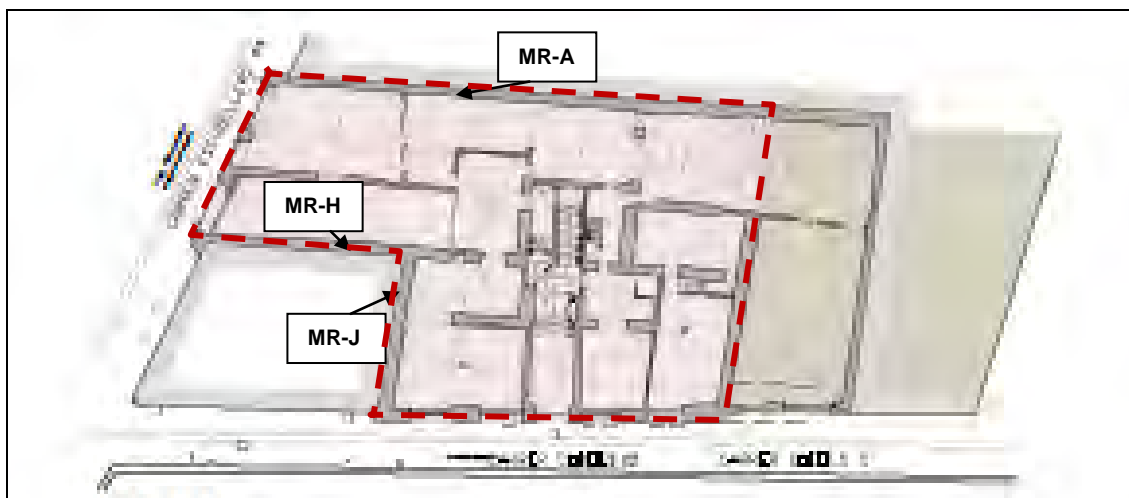
Marcat en rosa l'espai de l'edificació en la Fase I

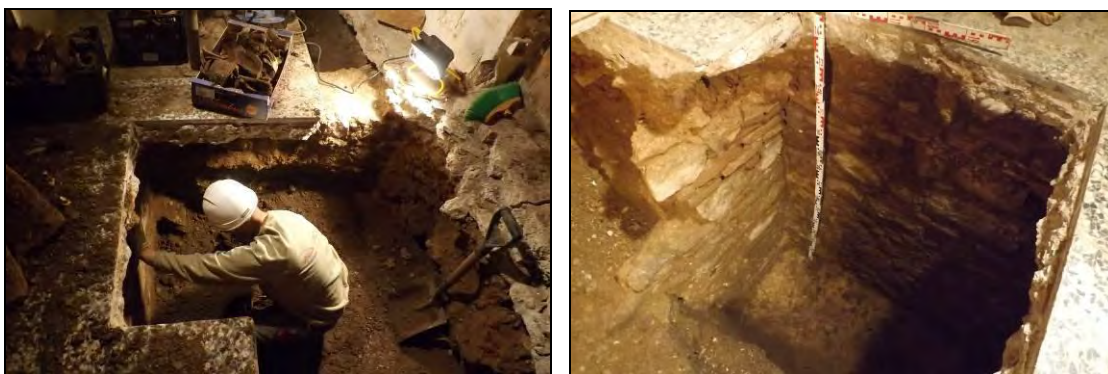
Vista del procés d'excavació del dipòsit usat com a tester a la Rasa 1

A nivell arqueològic es va poder constatar que durant les tasques de construcció de la nova finca del carrer dels Còdols, 3 es deuria fer una remoció de terres i re fonamentació es va reomplir un antic dipòsit amb tot el material de rebuig d'algun escudeller de la zona. Aquest material ceràmic va aparèixer en gran quantitat durant la realització de la Rasa 1, quan es va documentar un tester o abocador de peces de ceràmica de rebuig dins d'un antic dipòsit rectangular de pedra, recullint-se majoritàriament escudelles i plats de ceràmica blava de Barcelona, de reflexos metàl·lics i també olles i pixells de ceràmica comuna en prou quantitat com per suposar que es va aprofitar l'antic dipòsit per abocar-hi el material defectuós producte d'algun dels nombrosos obradors que es trovaven per la zona.

L'amplitud de la cronologia ve donada per la troballa a la Rasa 1 d'un tester o abocador de ceràmica rebutjada d'algun escudeller o terrissaire que tindria el seu obrador proper i que donà una cronologia àmplia pels fragments ceràmics recuperats.

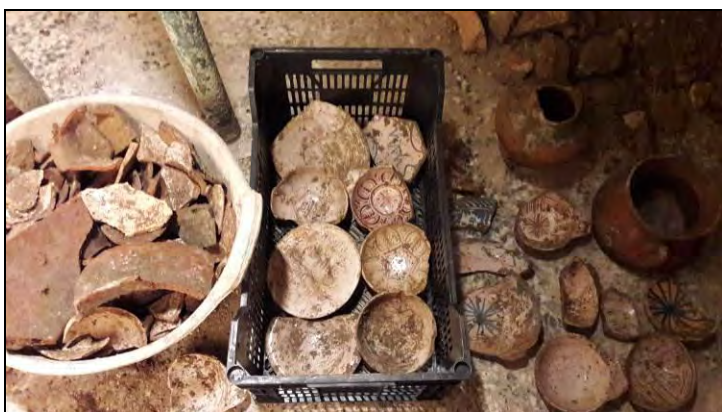
Mostra del material ceràmic recollit durant la intervenció a la Rasa 1

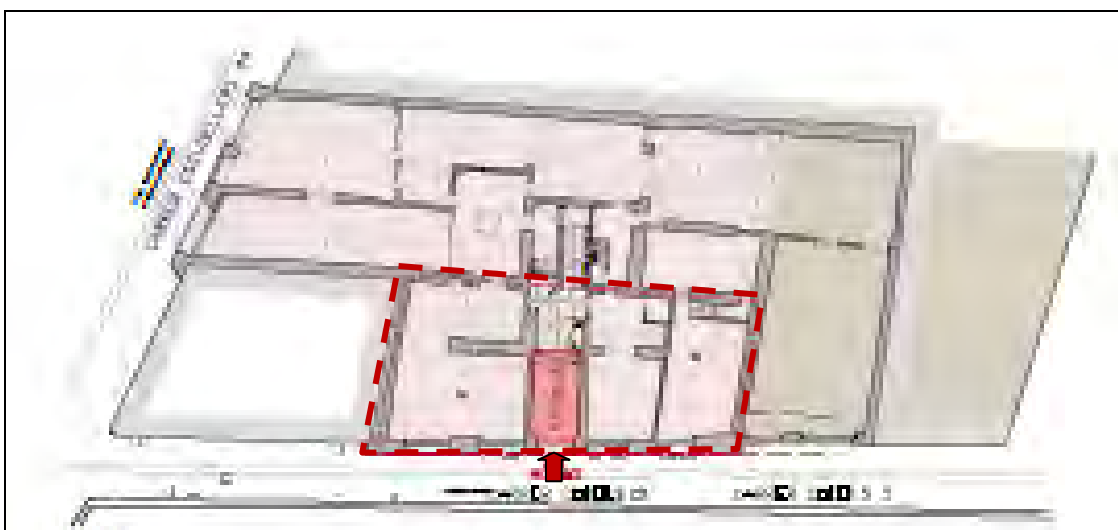
Fase II. Marcat en rosa l'espai de la propietat i en vermell la finca del carrer dels Còdols, 3

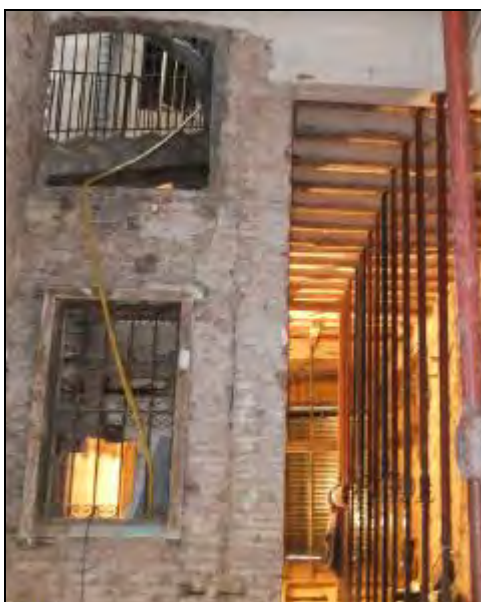
Fase III. Vista de part de la façana posterior (MR-B) on es veuen les traces de l'escala de cargol de ferro

A la present intervenció arqueològica s'ha pogut constatar en excavació la claveguera central, concretament a la Cala 45, a Cala 51, a la Rasa 3 i a la Rasa 15a. També es van poder veure les traces de l'escala de cargol en diferents encaixos al mur MR-B. Malgrat tot no es va poder documentar els safarejos ni els pous.

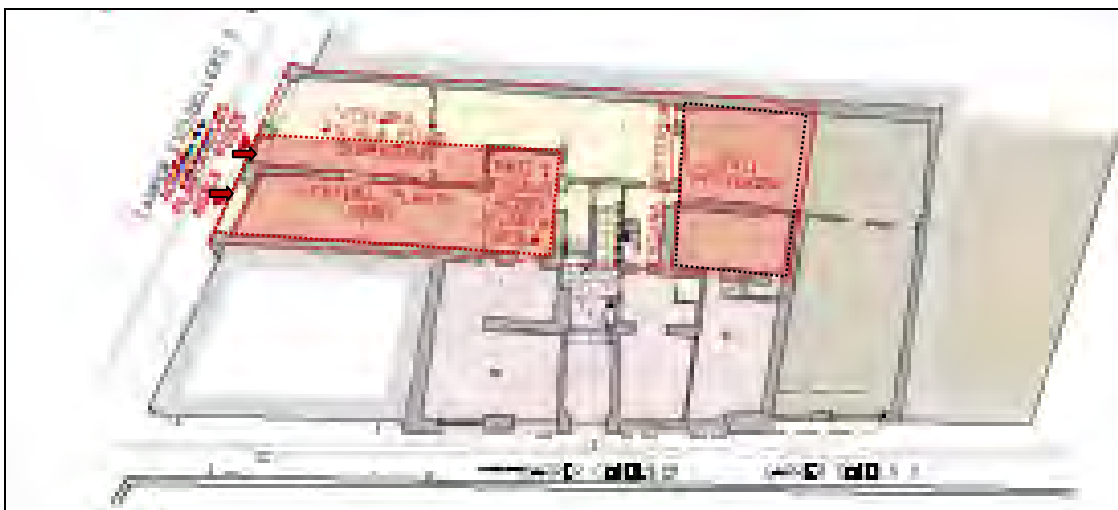
Fase III. Construcció de la nova finca a D'Escudellers, 44. Marcat en vermell les novetats

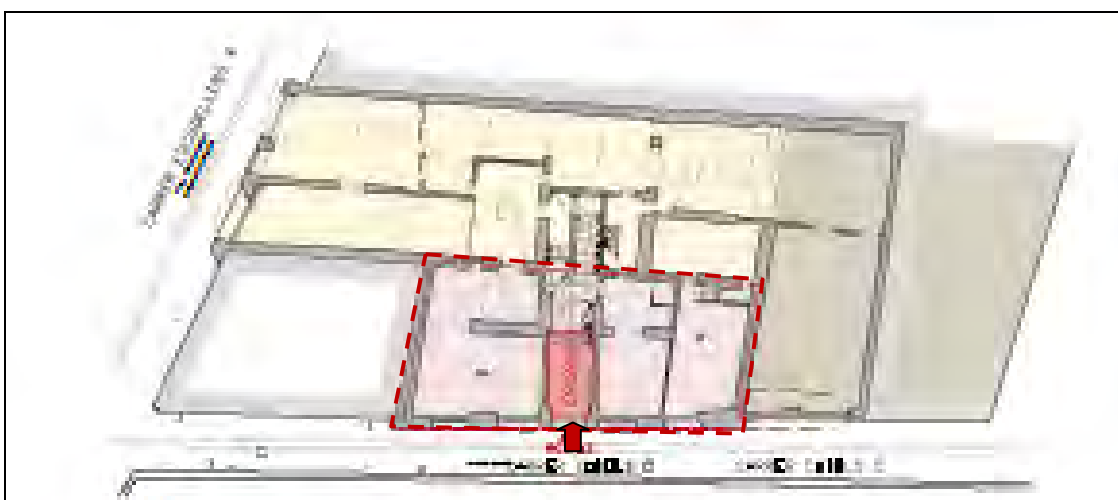
Fase IV. Reforma de balcons i remunta edifici de Dels Còdols, 3

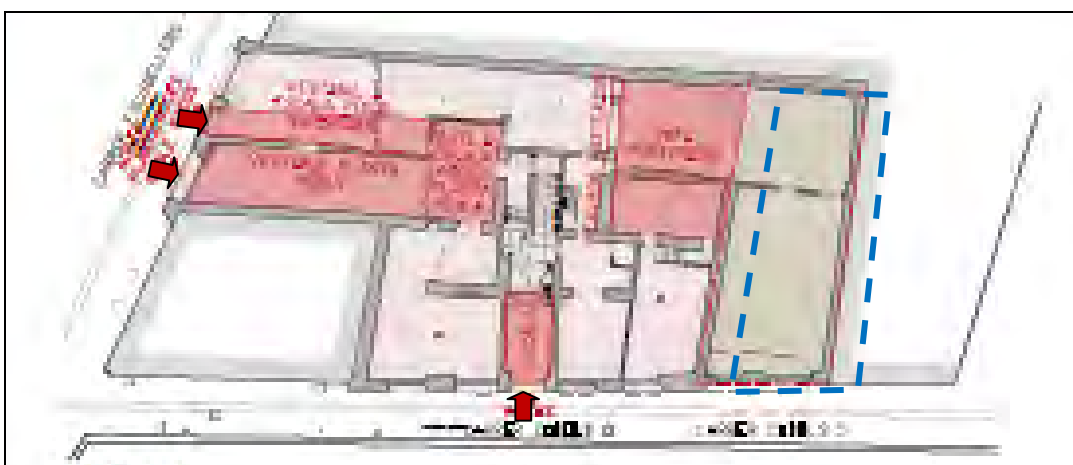
Fase V. Construcció de la nova finca al carrer dels Còdols, 5. Marcat en blau la nova finca

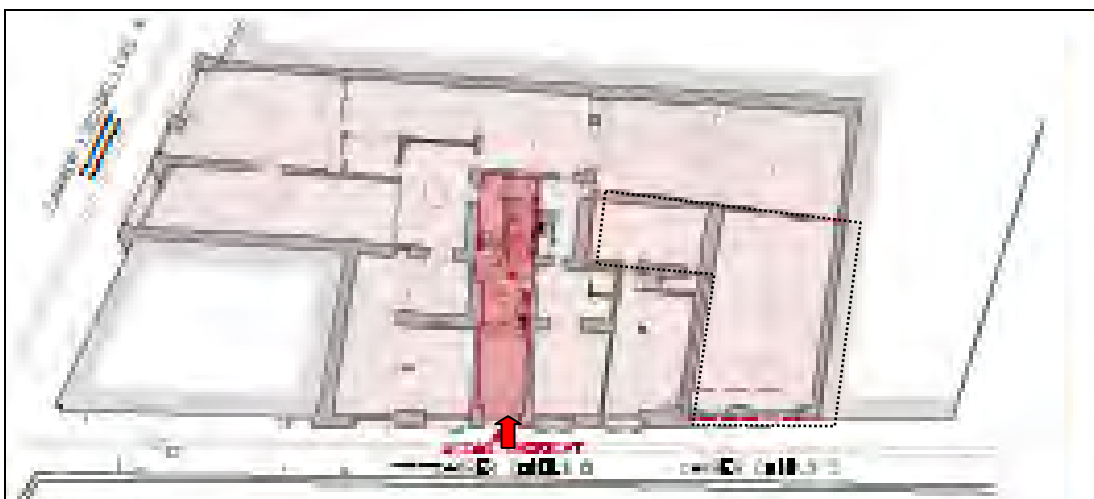
Fase VI i VII. Unificació de tota la propietat amb la re edificació dels Còdols, 5 i accés únic

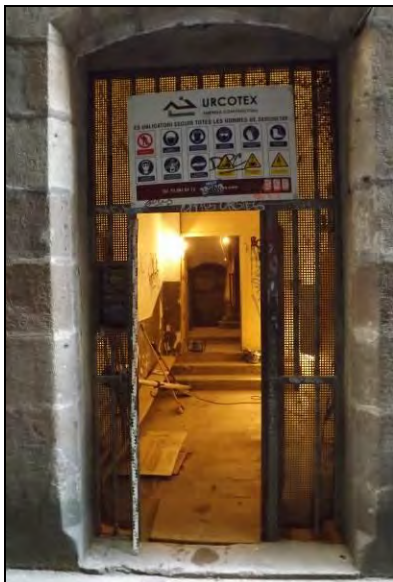
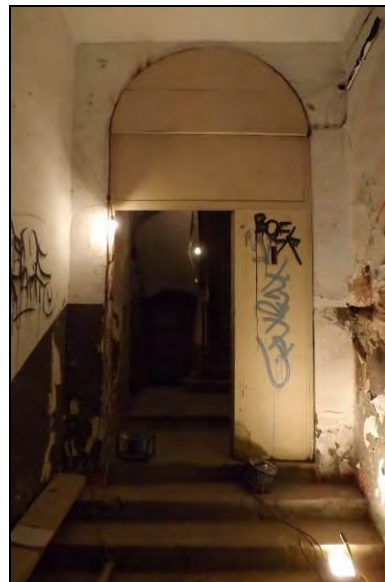
**Fase VII (Segle XX):** L'any 1929 es legalitza la construcció del badalot de la coberta. S'eliminen els diferents accessos independents de les finques que s'unifiquen en una escala central que es la que s'utilitza en l'actualitat constant una reforma l'any 1957 per la qual es fan canvis en les escales.

Fase VII. Unificació de l'accés a les finques amb una escala central

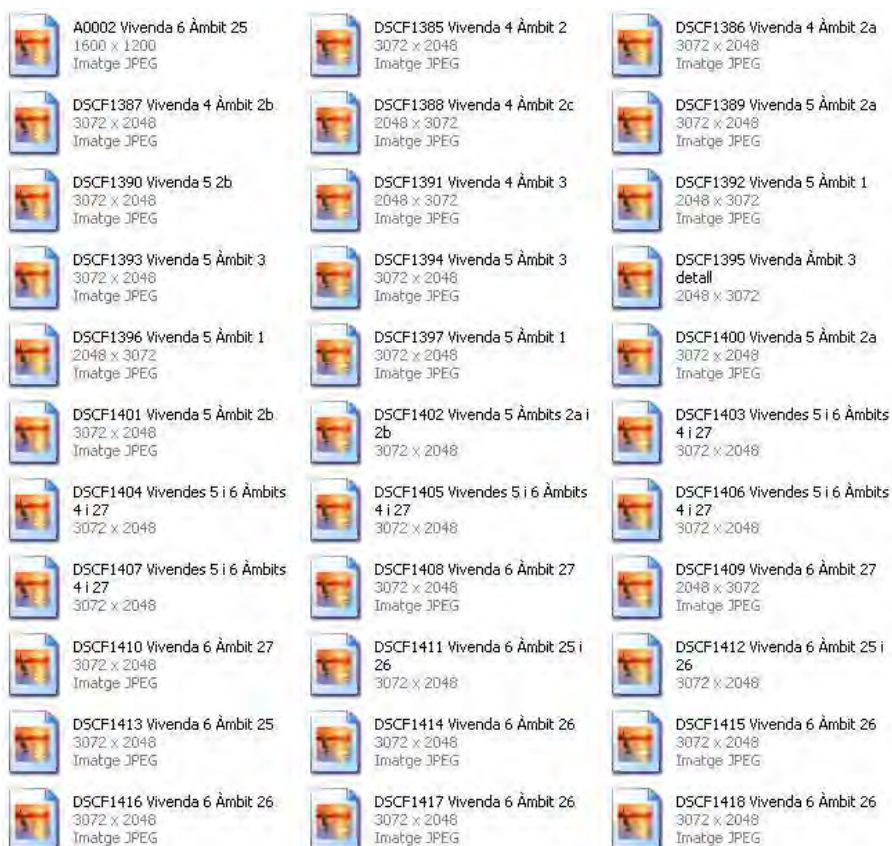
2) Afectació paviments Planta Primera

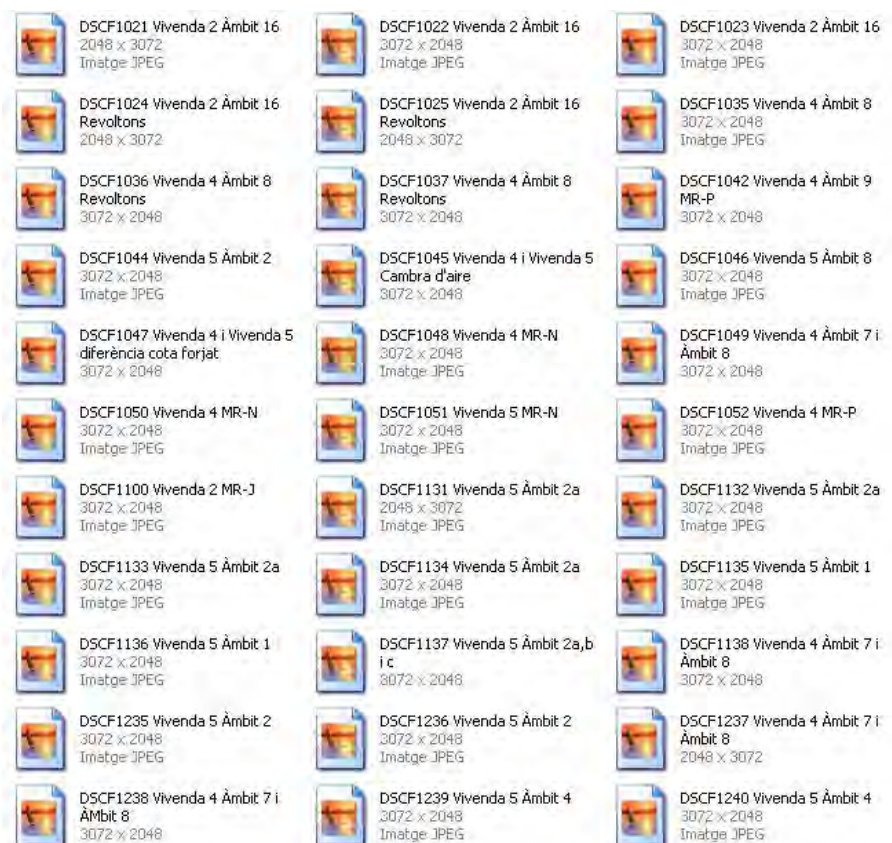
3) Afectació Paviments Planta Segona

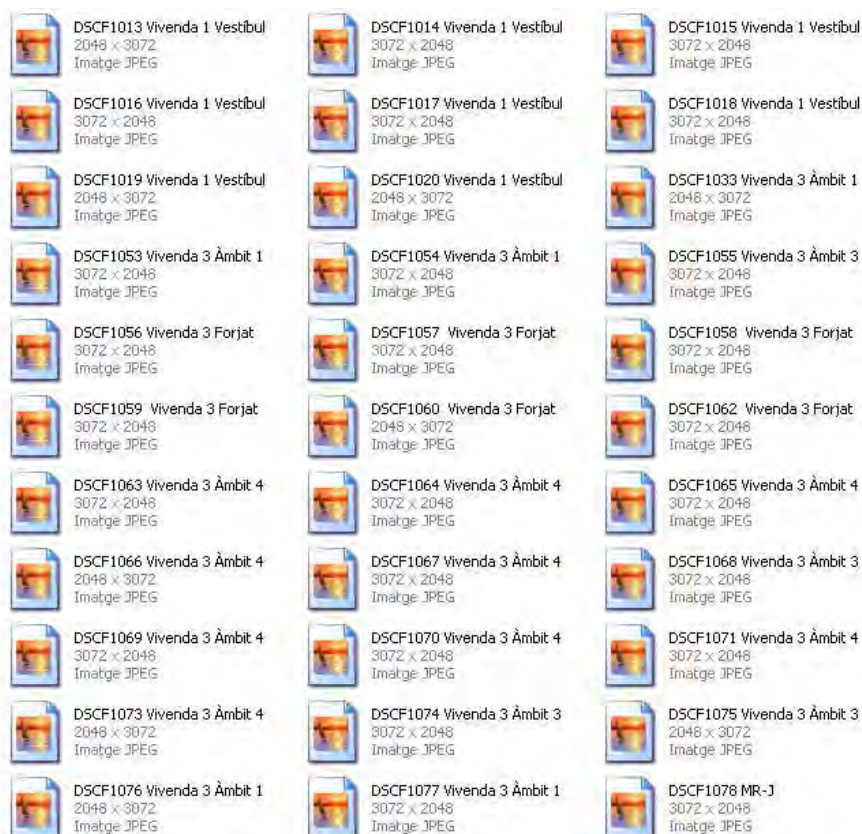
4) Afectació Paviments Planta Tercera

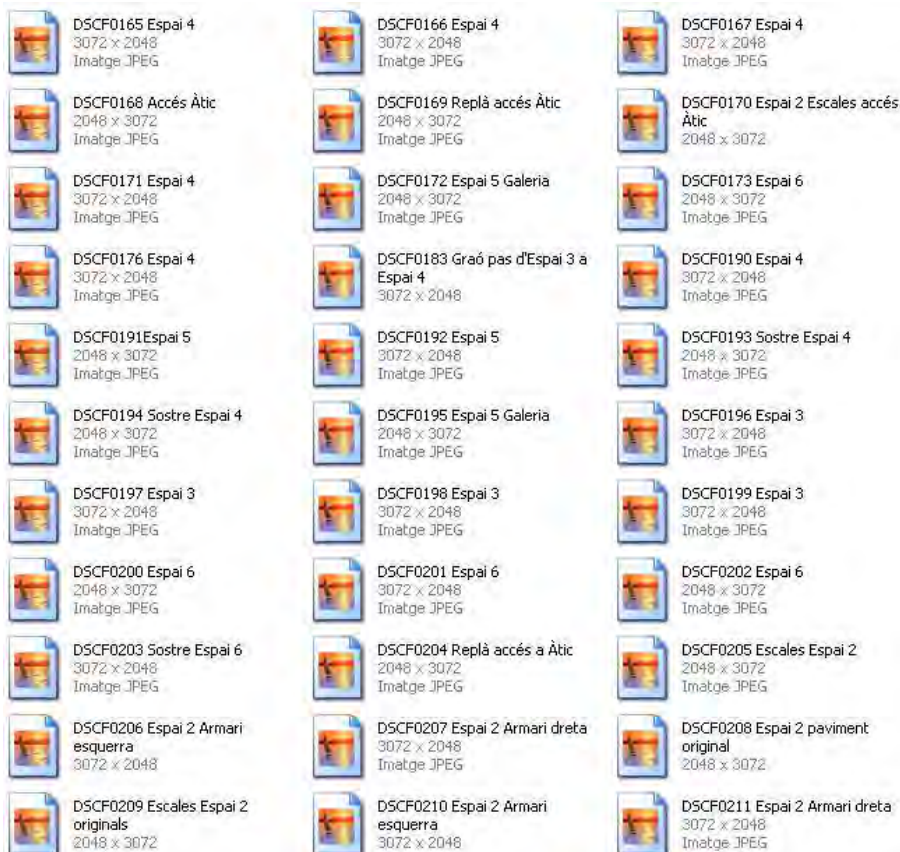
5) Afectació Paviments Àtic
