**MEMÒRIA DE LA INTERVENCIÓ ARQUEOLÒGICA  
AL CARRER DE L'ESQUIROL, 4 (BARCELONA,  
BARCELONÈS)**

**Codi: 128/17.**

Autor: Pau Gómez Aramburu

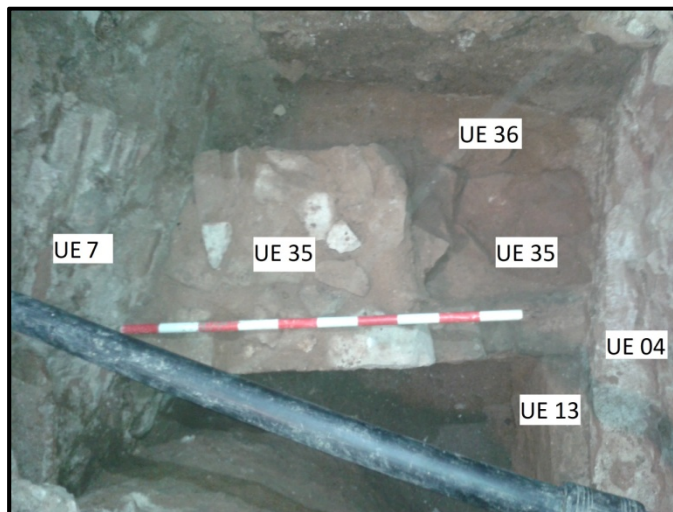
**F1.Fotografia de la zona afectada per el fossar de l'ascensor**

A aquesta zona, podem observar dos elements principals, un pou (UE 02) i un mur (UE 10) fet de pedres treballades lligades amb morter de calç, que travessa la cala arqueològica de oest a est, del que vam documentar un tram de 1,20 metres de llargària. En un primer moment, atès les característiques de la obra, no va ser possible identificar cap fase constructiva relacionada amb aquest mur, però un cop realitzat el desmuntatge arqueològic va ser possible determinar tres fases diferenciades.

Del 1,22 metre de parament documentat, fins arribar a la sabata de fonamentació (UE 16), va ser possible documentar un primer mur (UE 10) fet de pedres treballades amb un mida lleugerament més gran que les fases posteriors. Aquest primer mur tindrà una amplada d'uns 0,53 metres i es recolzarà directament sobre la fonamentació UE 16, feta de pedres lligades amb gran quantitat de morter de calç. No va ser possible documentar el final d'aquest element atès les característiques de la obra.

Ambdós murs es veuran afectats per elements de l'edifici actual. En el cantó oest el mur UE 10, i les seves posteriors ampliacions, es veuran seccionades per un dipòsit (UE 07) fet de pedres irregulars lligades amb morter de calç. Atès les característiques de la obra no ha sigut possible determinar les seves dimensions. El mur UE 13, es veurà seccionat per la fonamentació UE 05 del cantó sud, a diferencia del cantó Est, on la fonamentació de l'edifici UE 04 es recolzarà directament sobre els murs UE 35 i UE 13.

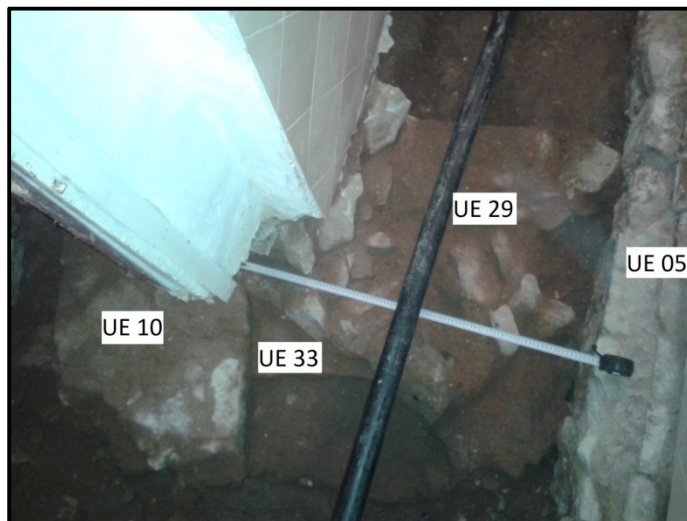
F 2. Fotografia de les estructures documentades a la zona afectada per la rampa d'accés.

En aquest espai vam poder documentar un tram d'un mur (UE 35) de 0,78 metres de llargada, fet amb pedres lligades amb morter de calç, corresponent a la continuació del mur que travessa la zona del forat de l'ascensor (UEs 10, 35 i 36). En aquest punt, atès les característiques de la intervenció, s'ha pogut documentar dos filades del parament del mur UE 29. Aquest element constructiu es trobarà seccionat per la rasa de construcció (UE 31) de la fonamentació del edifici actual. Per altre banda, les tasques arqueològiques van posar de manifest un nou mur (UE 33) amb una disposició de sud-est a nord-est fet de pedres escairades lligades amb morter de calç, de característiques similars al mur UE 13 documentat al pati de llums. Va ser possible documentar un tram de 0,93 metres de llarg i 0,34 metres d'ample. Ambdós marcaran una cantonada que ens mostraran un traçat diferent al que tenen els edificis actuals.

Recolzant-se sobre el mur (UE 33), vam poder documentar una reparació (UE 29) consistent en blocs de pedra sense desbastar lligats amb morter de calç, amb una potència de 0,32m i 1,04 metres d'ample. Aquest element ocupa tot el espai del passadís. Un cop vam procedir al desmuntatge arqueològic d'aquesta estructura (UE 29), va ser possible documentar una part més gran del mur UE 33, adquirint aquest una lleugera forma corba. En aquest punt no ha sigut possible recuperar cap fragment ceràmic, tant durant les tasques de desmuntatge com en la estratigrafia associada, que ens permeti situar cronològicament aquesta estructura. La fonamentació de l'edifici actual UE 05 seccionarà totes aquestes estructures prèvies. Per altre banda, la resta de fonamentacions (UE 04 i UE 27) es recolzaran directament sobre els murs, afectant-los, en algun cas, de forma parcial.

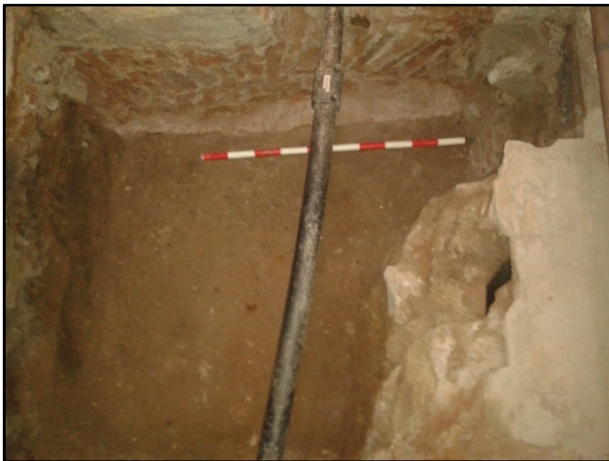
*F3.- A la part superior podem veure l'arc de fonamentació UE 03. A la part central veiem l'estrat UE 06.*

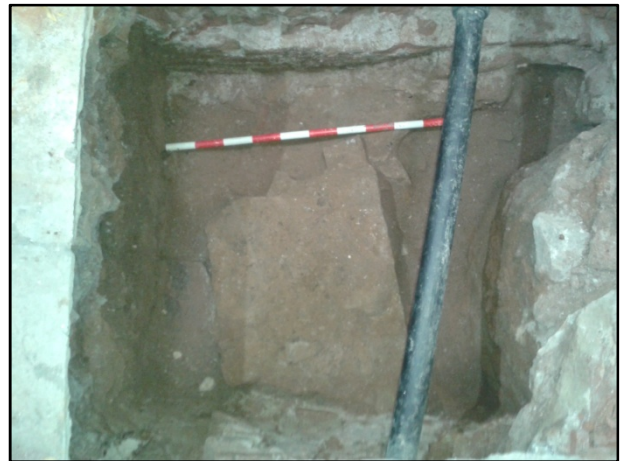
*F4.- En primer pla podem observar el mur UE 35. Rodejant-lo a la part superior i esquerra trobem la UE 11 amb restes de morter.*

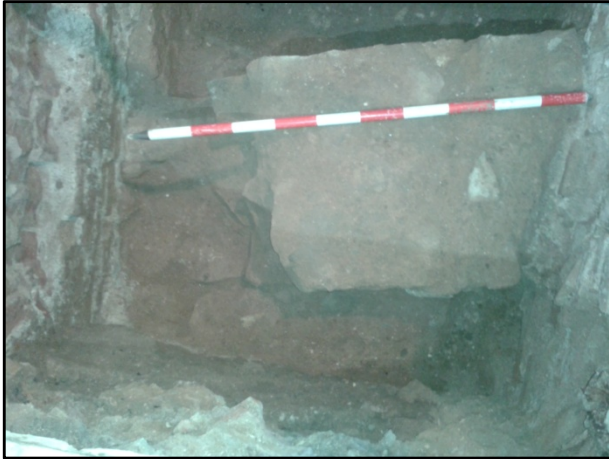
*F5.- Mur UE 35. Al seu cantó podem observar l'ampliació UE 36 del mur UE 10.*

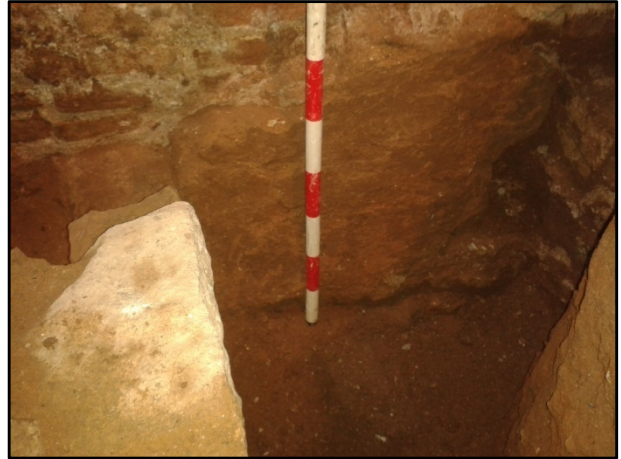
*F6.- Mur UE 13, construït sobre l'estrat UE 15, que s'adossa al mur UE 35 creant una cantonada.*

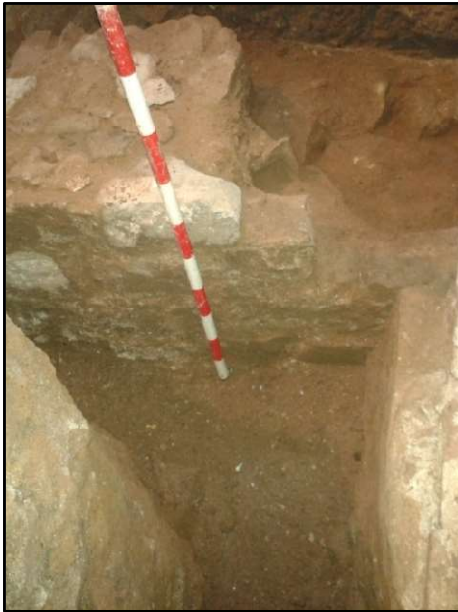
*F7.- Alçat del mur UE 35.*

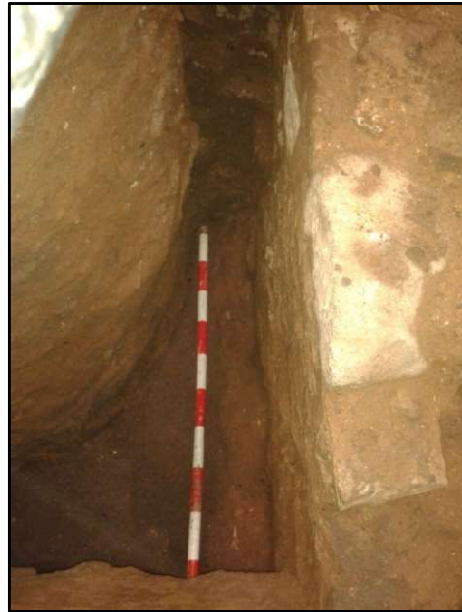
*F8.- Fonamentació (UE 16) del mur UE 10 i la seva ampliació UE 35.*

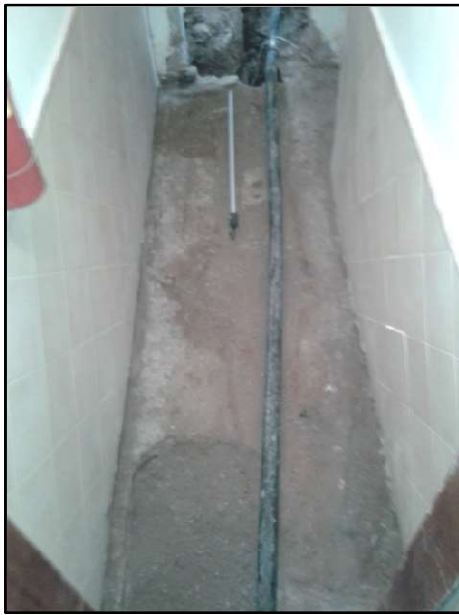
*F9.- Tram del passadís on podem observar la UE 26. A la cantonada inferior esquerra podem observar el retall UE 24.*

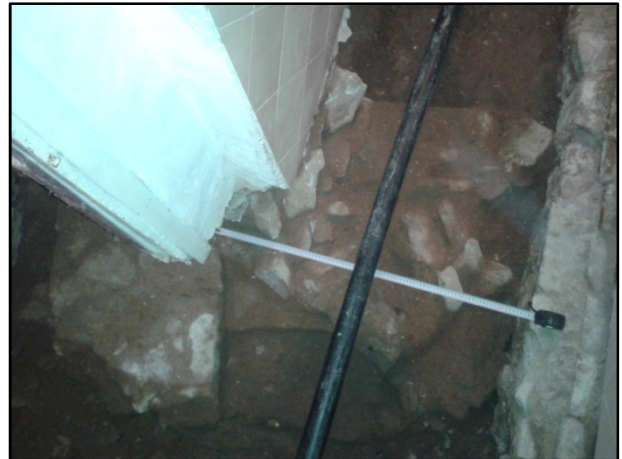
*F10.- A la cantonada esquerra podem observar el mur UE 35. Adossant-se a aquest veiem l'estructura UE 29 i part del mur UE 33.*

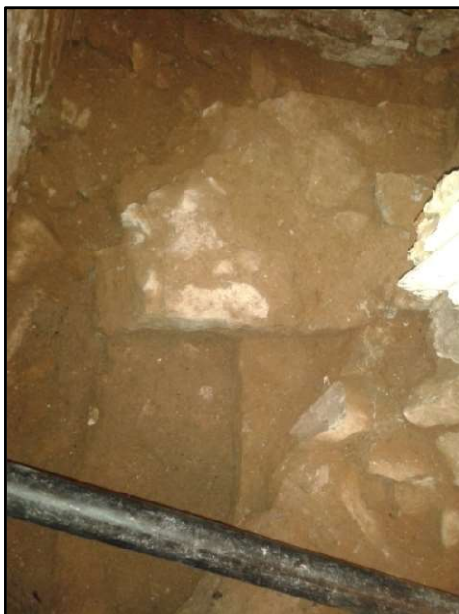
*11.- A la part central podem observar el mur UE 33 que s'adossa al mur UE 35. Cobrint el mur UE 33 trobem l'estructura UE 29.*

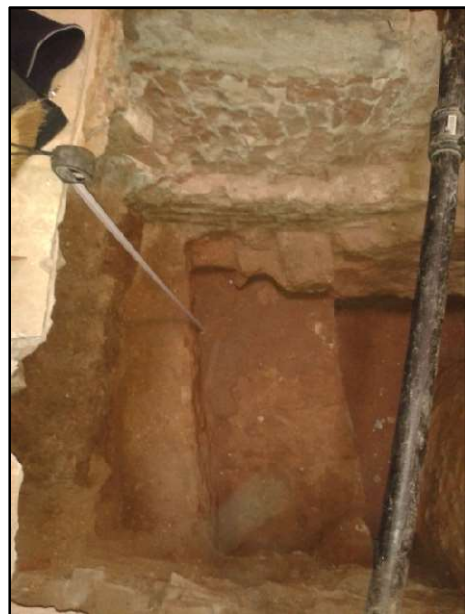
*F12.- Després del desmuntatge del mur UE 35 a la part central trobem el mur UE 10 i al seu cantó l'ampliació UE 36.*

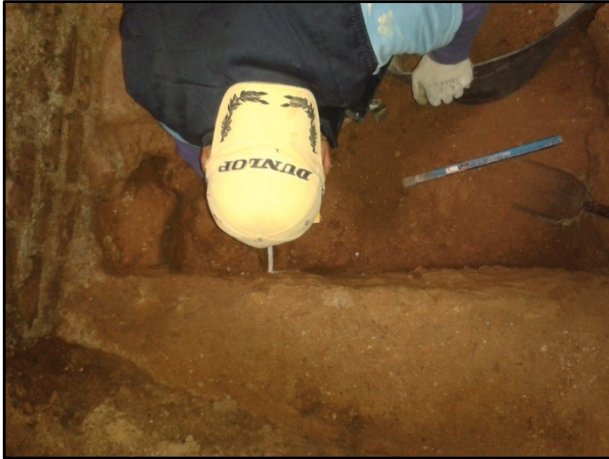
F13.- Desmuntatge de l'ampliació UE 36 del mur UE 10.

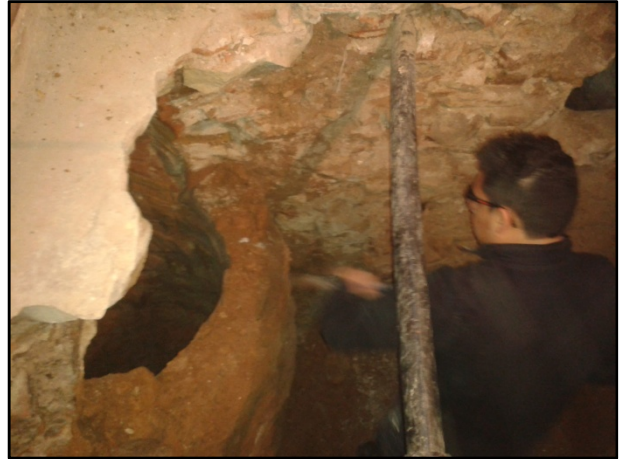
F14.- Desmuntatge del pou UE 02.

D'altra banda, les tasques arqueològiques van permetre documentar part d'un pou (UE 02) de planta circular i amb uns 0,95 metres de diàmetre, fet amb carreus lligats amb morter de calç. Sobre aquest element es construirà un mur que actualment separa dos finques que pertanyen al mateix edifici. En relació al pou vam poder documentar com les fonamentacions de l'edifici actual (UE 04 i UE 07) s'adossen al encofrat perdut amb que està construït aquest. En una última fase, el pou es segellarà al nivell de la cota de circulació inicial, recolzant-se directament sobre la tapa (UE 18) el paviment fet amb ciment UE 01.

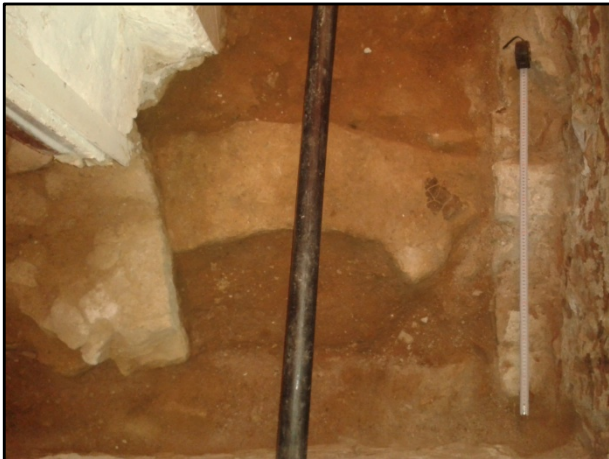
F15.- Després del desmuntatge de l'estructura UE 29, a la part central podem observar el mur UE 33, que dibuixa una corba.

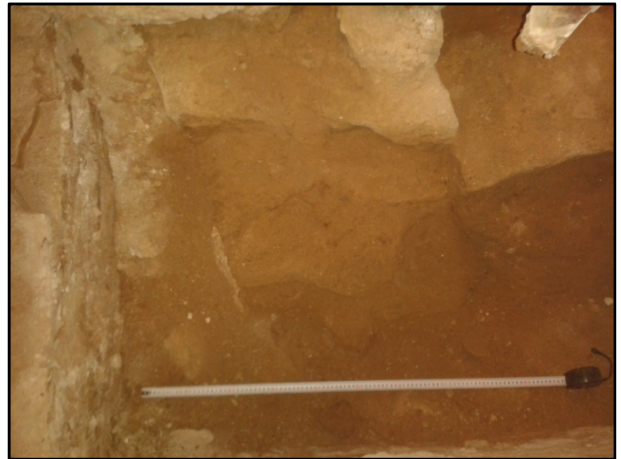
F16.- Desmuntatge parcial del mur UE 35 a la zona del passadís

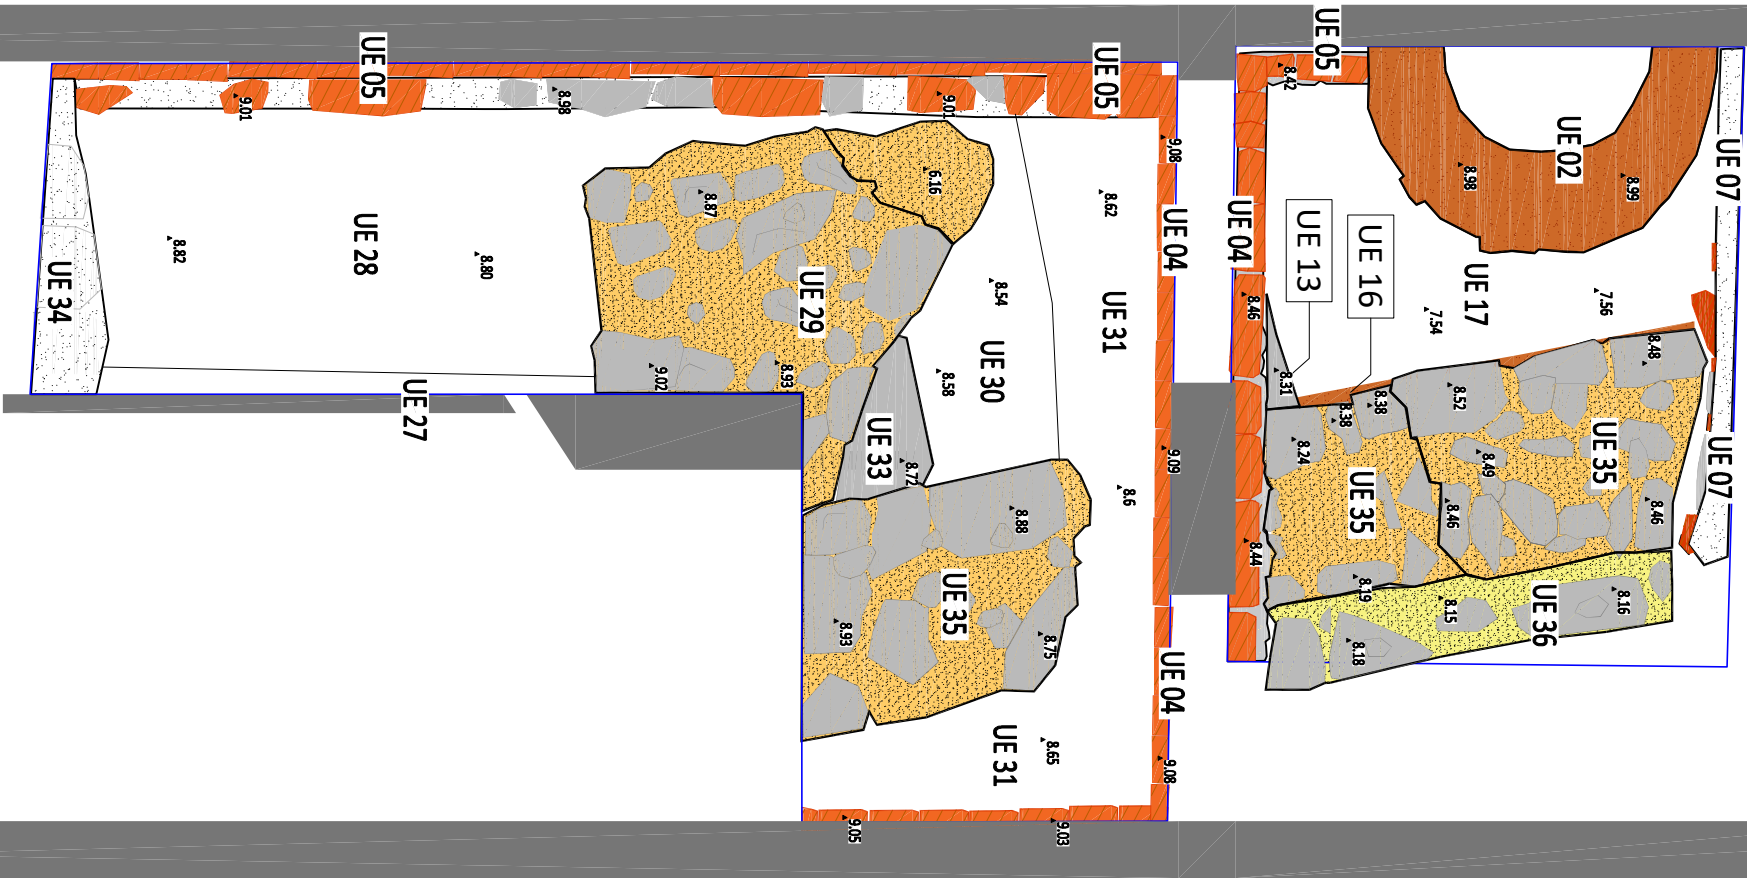
| Comunitat de veïns | Pau Gómez Aramburu | Intervenció arqueològica al carrer Esquiroi, 4 | 128/17 | 1:20 | Planta general de la intervenció | | 28/11/2017 | 1 |
