MEMÒRIA DE LA INTERVENCIÓ AL CARRER HOSPITAL, 101 i
PASSATGE BERNARDÍ MARTORELL, 1,
CIUTAT VELLA, BARCELONA.
(Codi Servei d'Arqueologia de l'Ajuntament de Barcelona: 007/17)

Mataró, Novembre de 2019

1. FITXA TÈCNICA

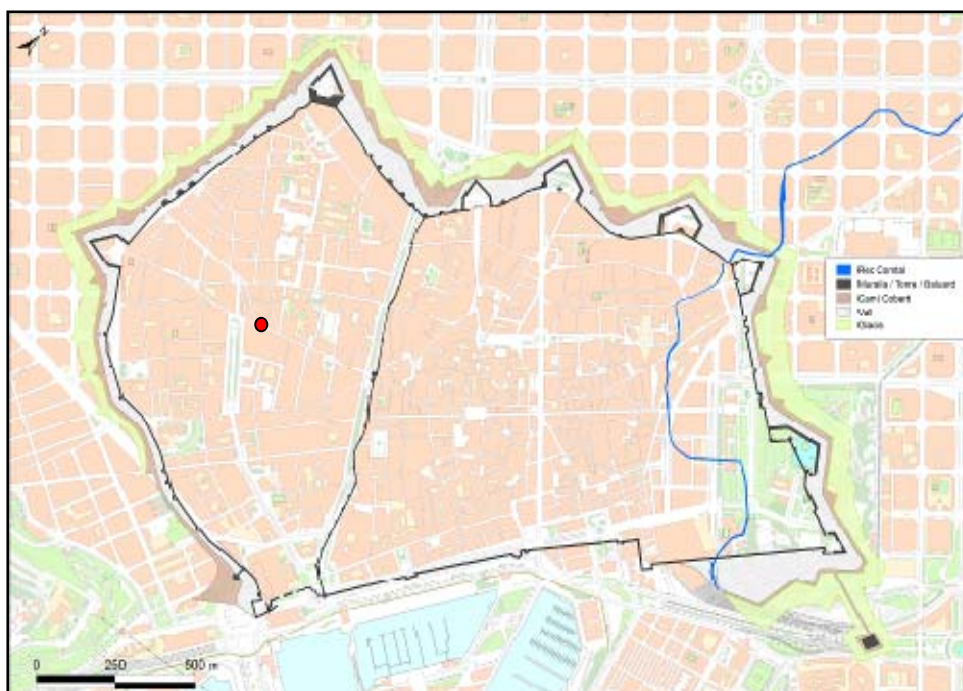
Eixamplament de muralla al segle XIV (elaboració ATICS.SL) Plànol base del icgc.

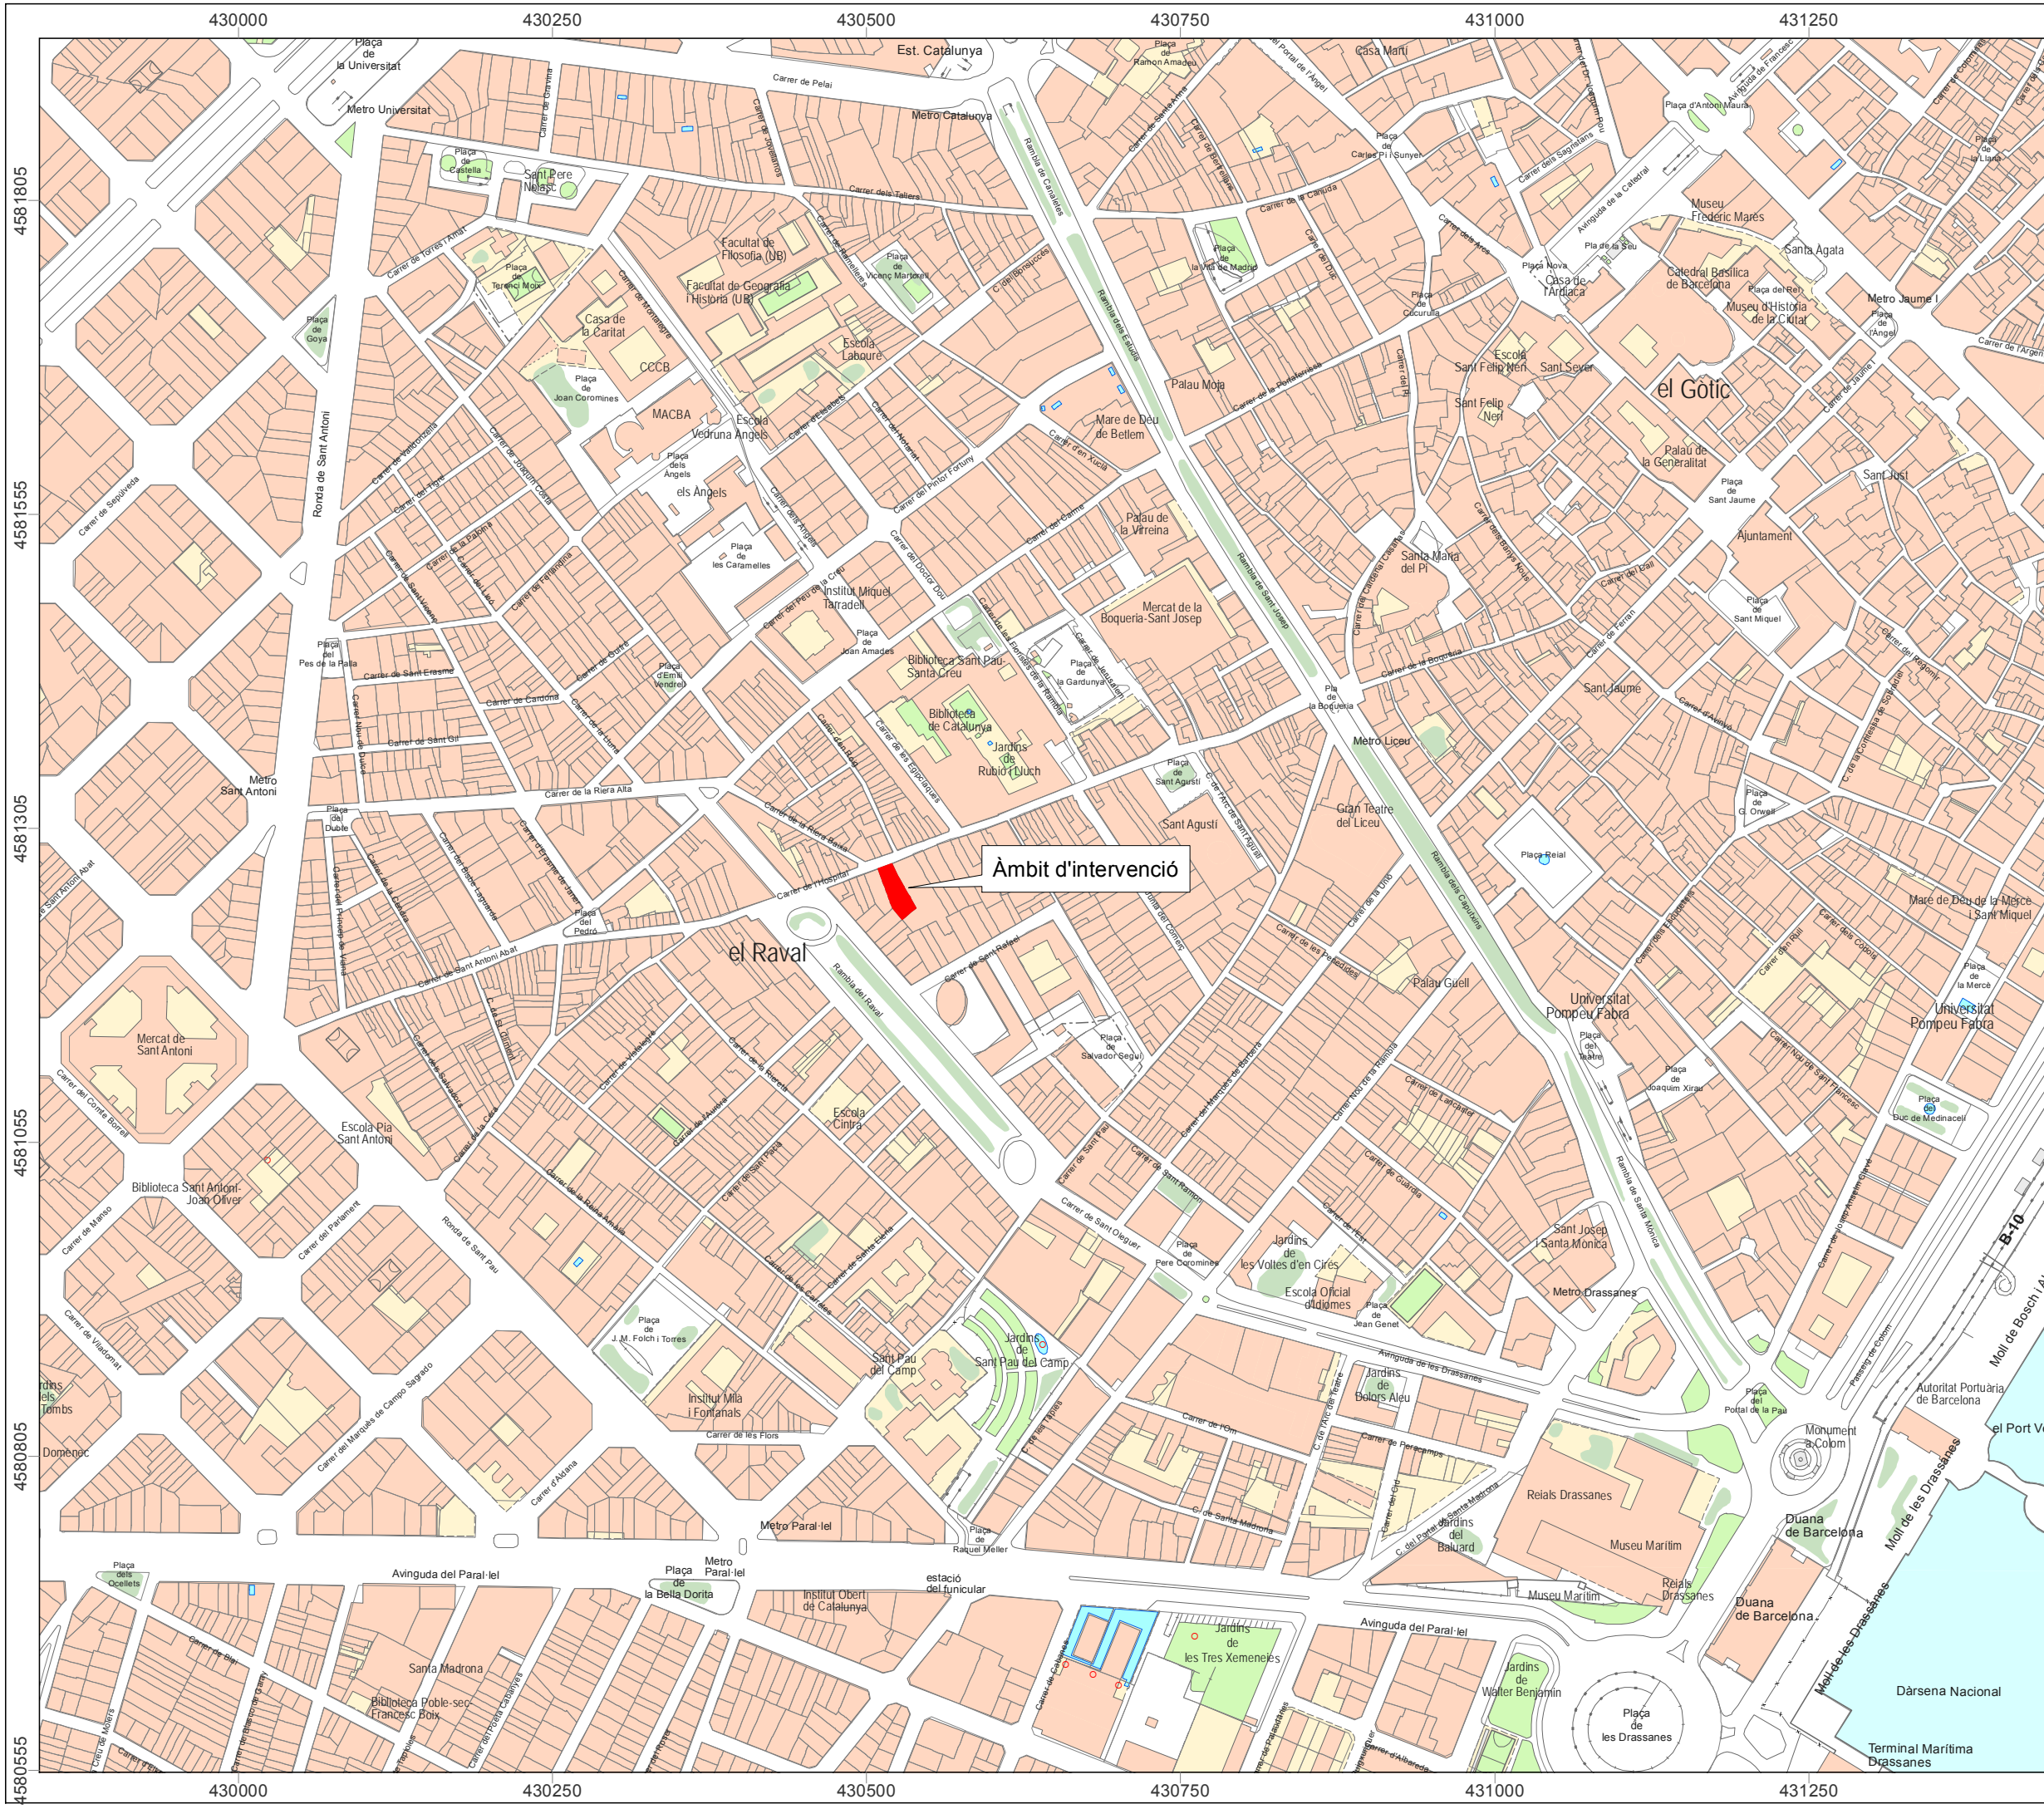
PLÀNOL NÚM.: 1

INTERVENCIÓ ARQUEOLÒGICA AL
CARRER DE L'HOSPITAL, 101 - PASSATGE
BERNARDÍ MARTORELL, 1

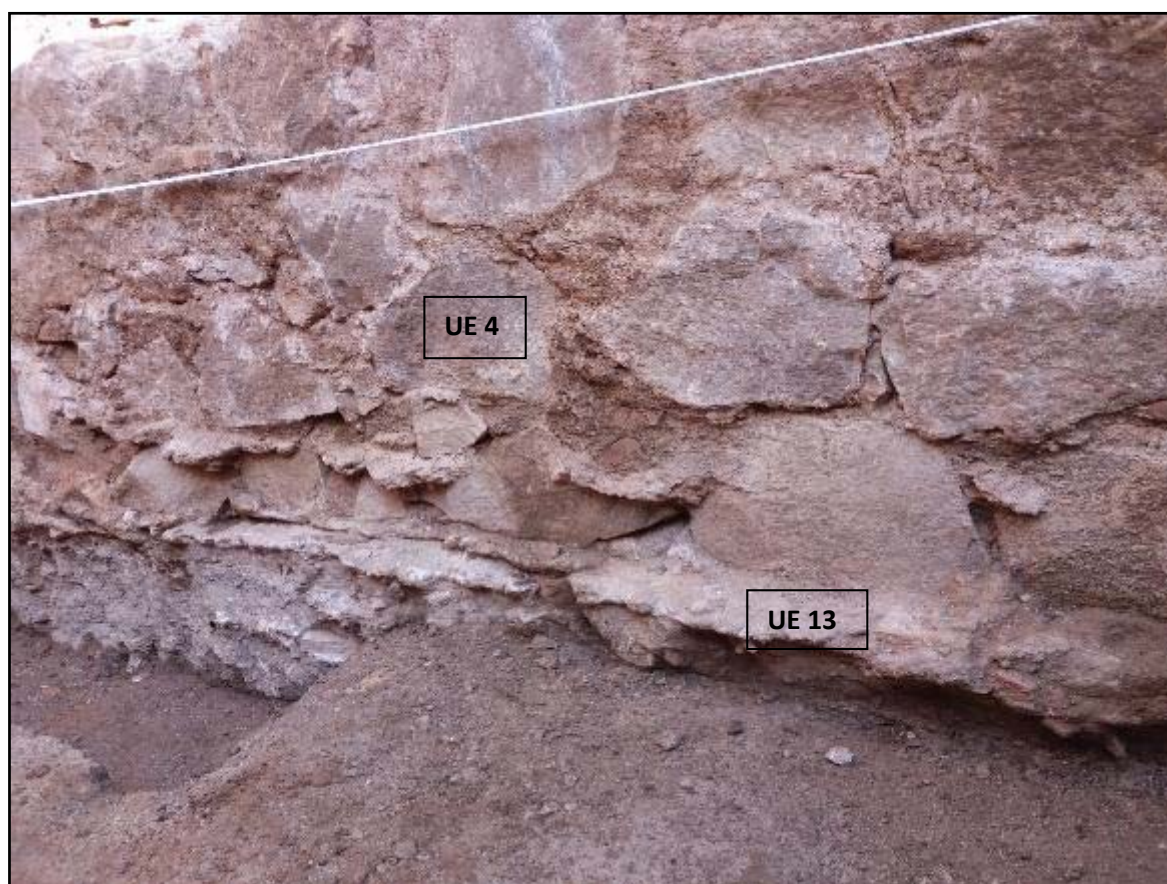
Fotografia 8. Detall paviment UE 13, des de est

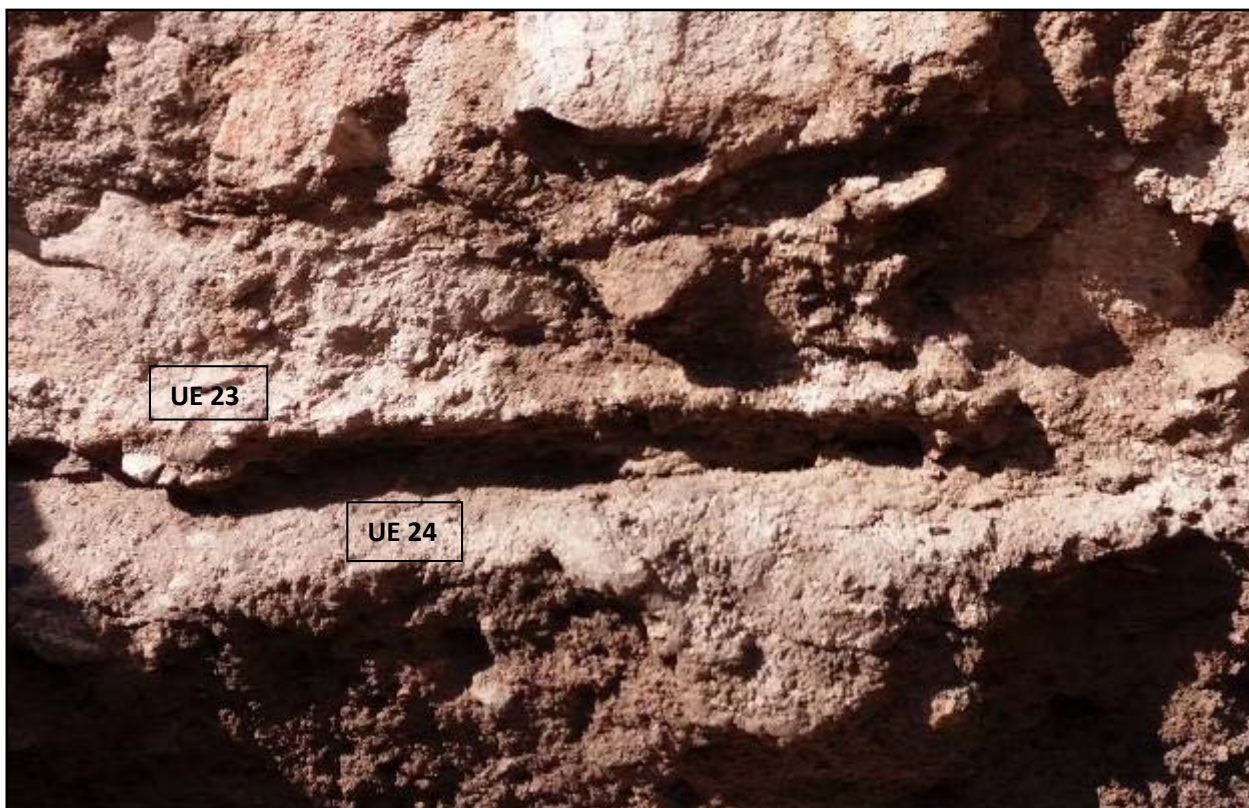
Fotografia 9. Detalls paviments UE 23 i 24, des de est

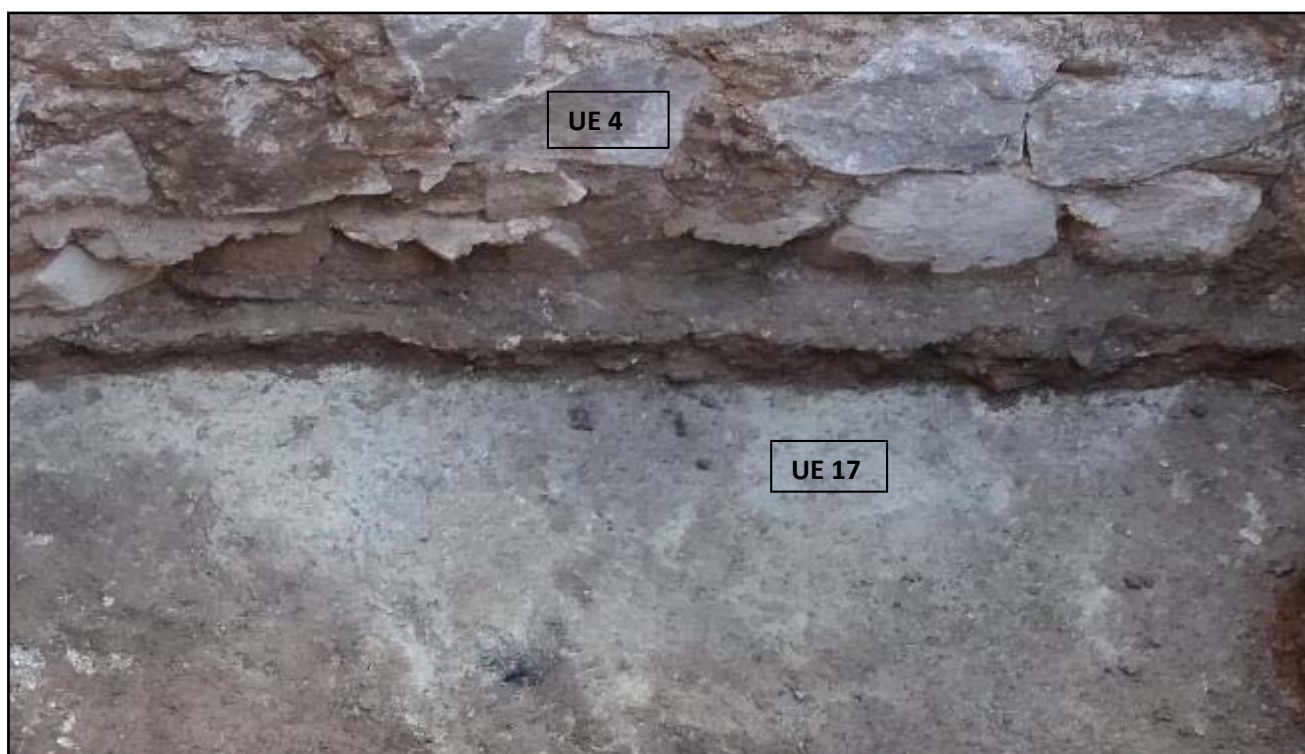
Fotografia 10. Detall paviment UE 17, des de nord

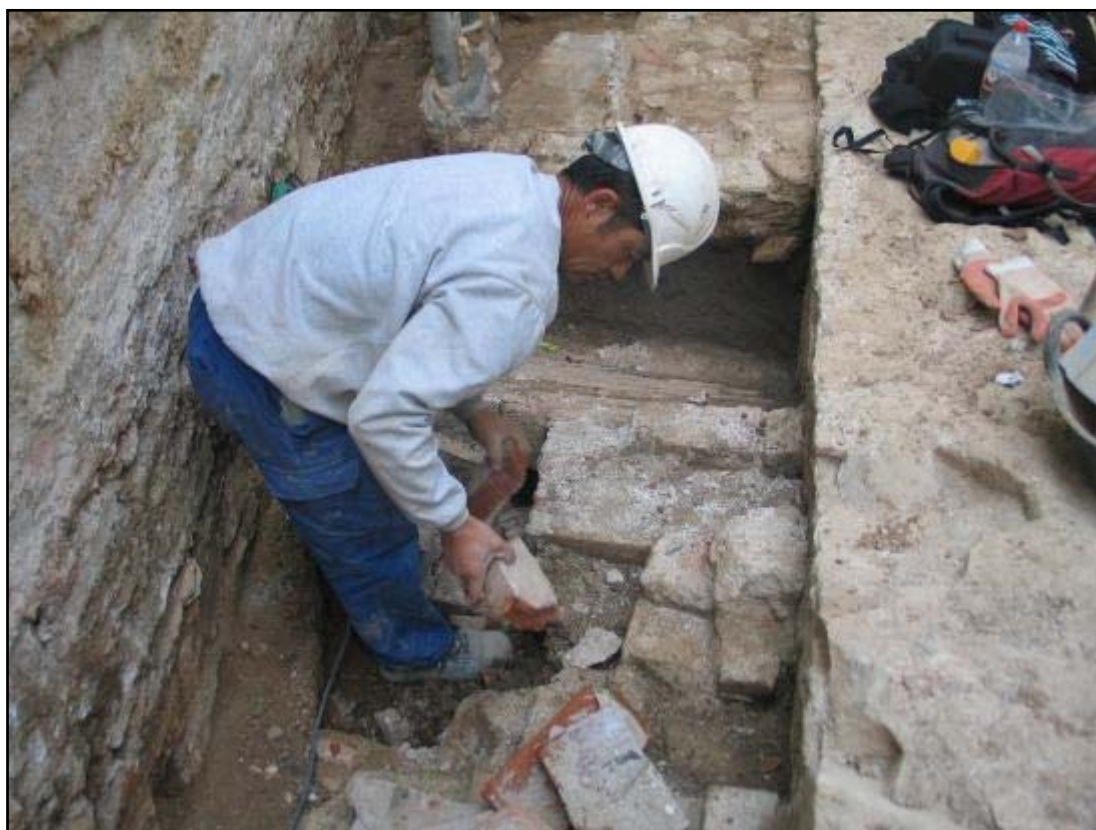
Fotografia 18. Desmuntatge claveguera UE 21, des de l'est

Es tracta de la **UE 21** (1m ampla, 1,70m llarg), una volta obrada amb maons que cobriria el dipòsit **UE 25** (0,8m ampla, 1,50m llarg), que tindria la funcionalitat de recollida d'aigües. Aquest dipòsit, que no s'ha exhaurit, estava farcit per l'estrat **UE 61**, de textura sorrenca i tonalitat marró. La **UE 39** (0,3m ampla, 1,20m llarg), és una canalització de la claveguera que quedaria coberta parcialment per la **UE 40** (0,55m ampla, 1,20m llarg), una estructura obrada amb morter i maons. Sota aquestes dues estructures trobem un estrat, **UE 70**, argilós i de color negre, que ha donat

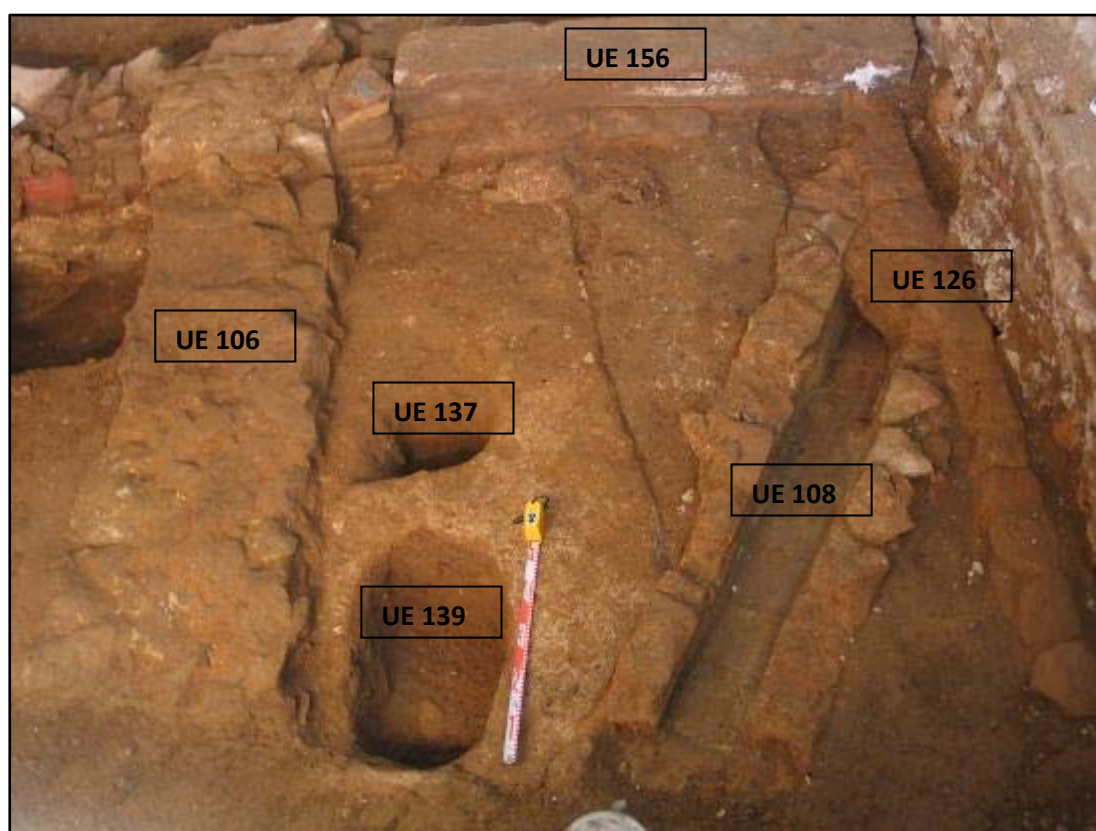
Fotografia 36. Estructures zona 3.2

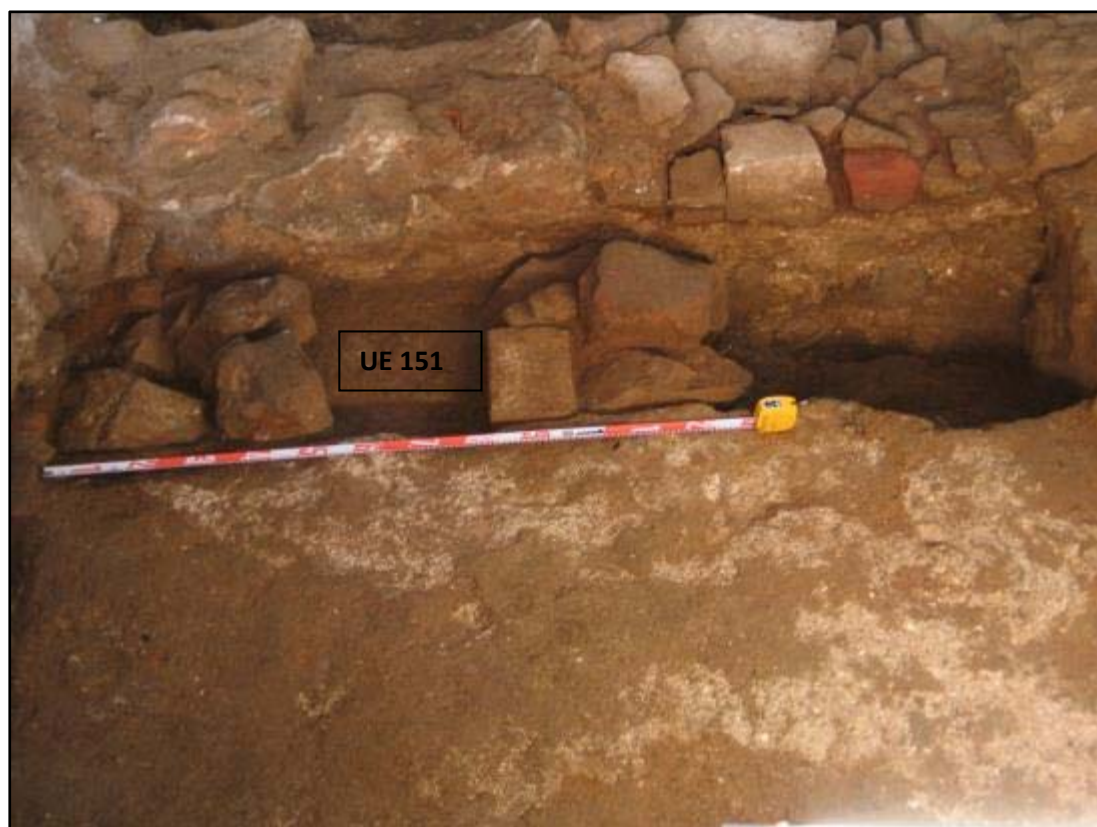
Fotografia 38. Retall UE 151

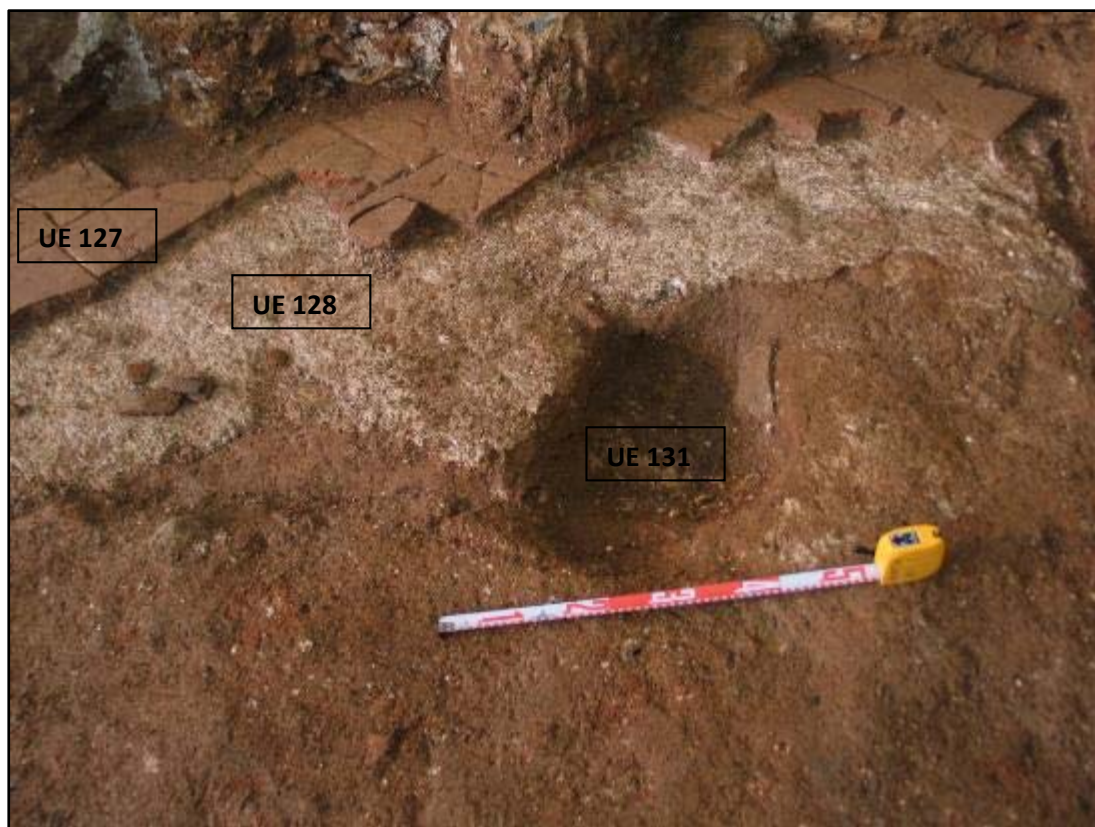
Fotografia 39. Paviment UE 127, i UE 128. Retall UE 131

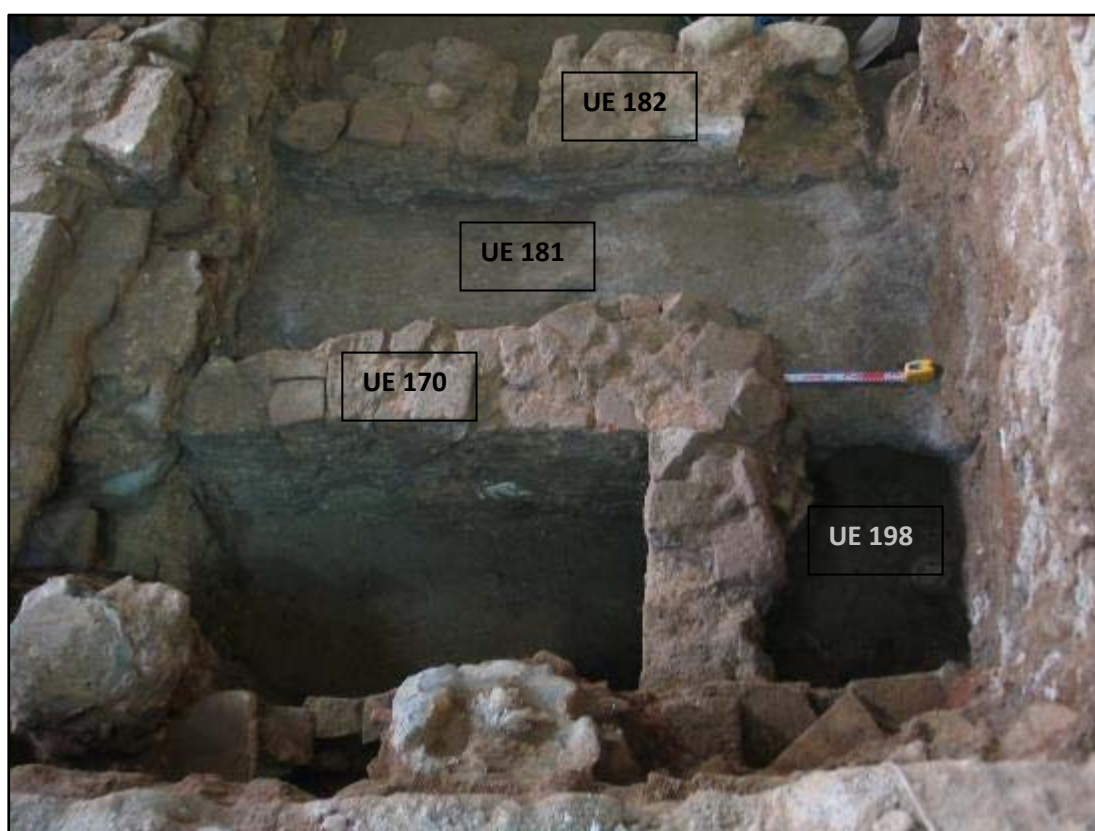
Fotografia 40. Dipòsit UE 170 i retall UE 198

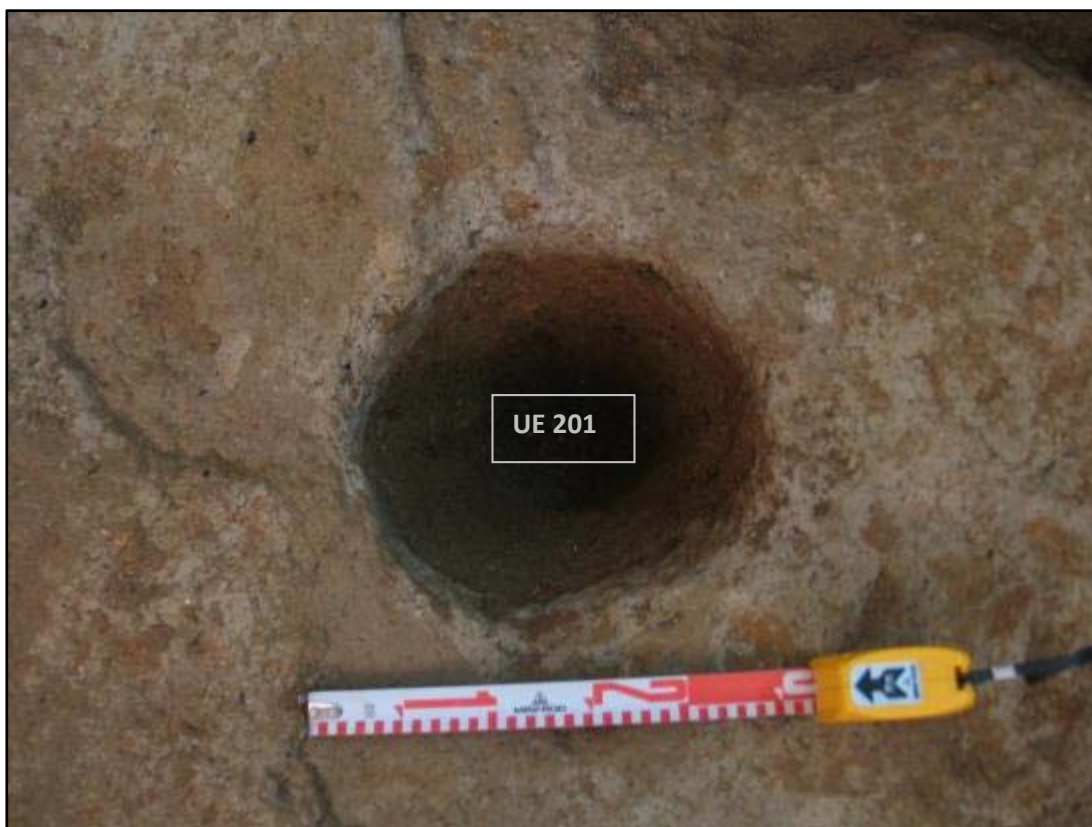
Fotografia 43. Retall UE 201

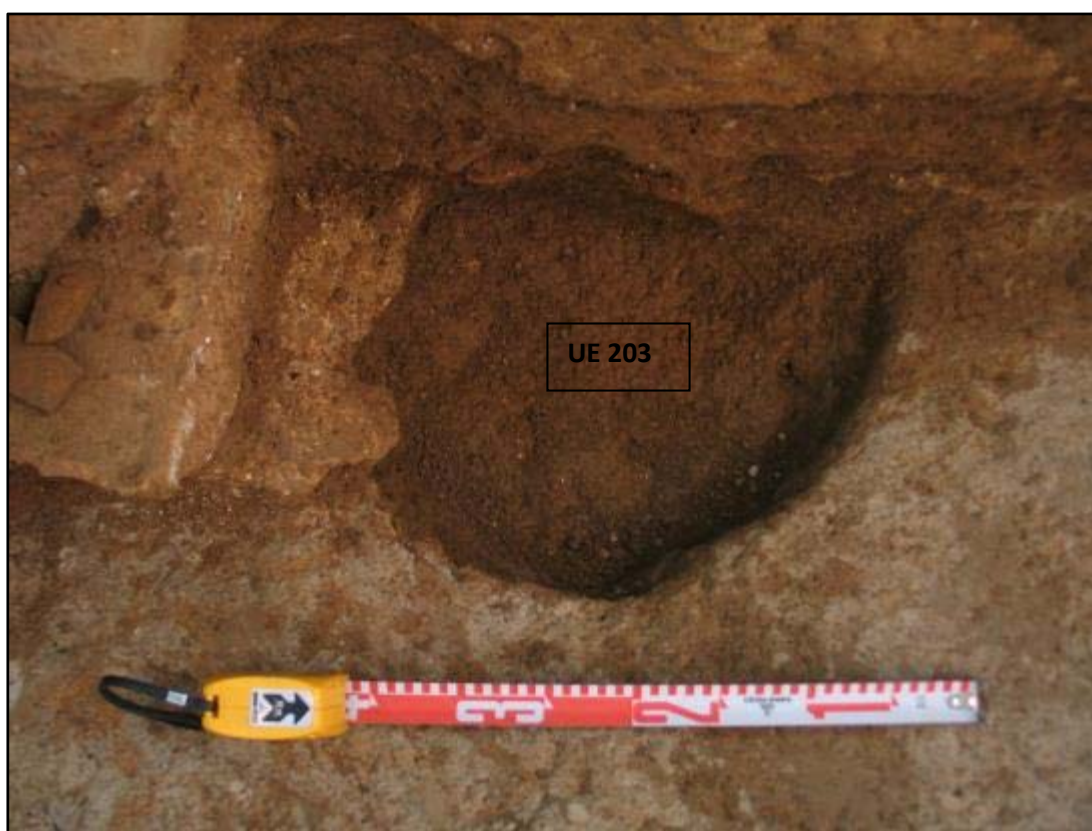
Fotografia 44. Retall UE 203

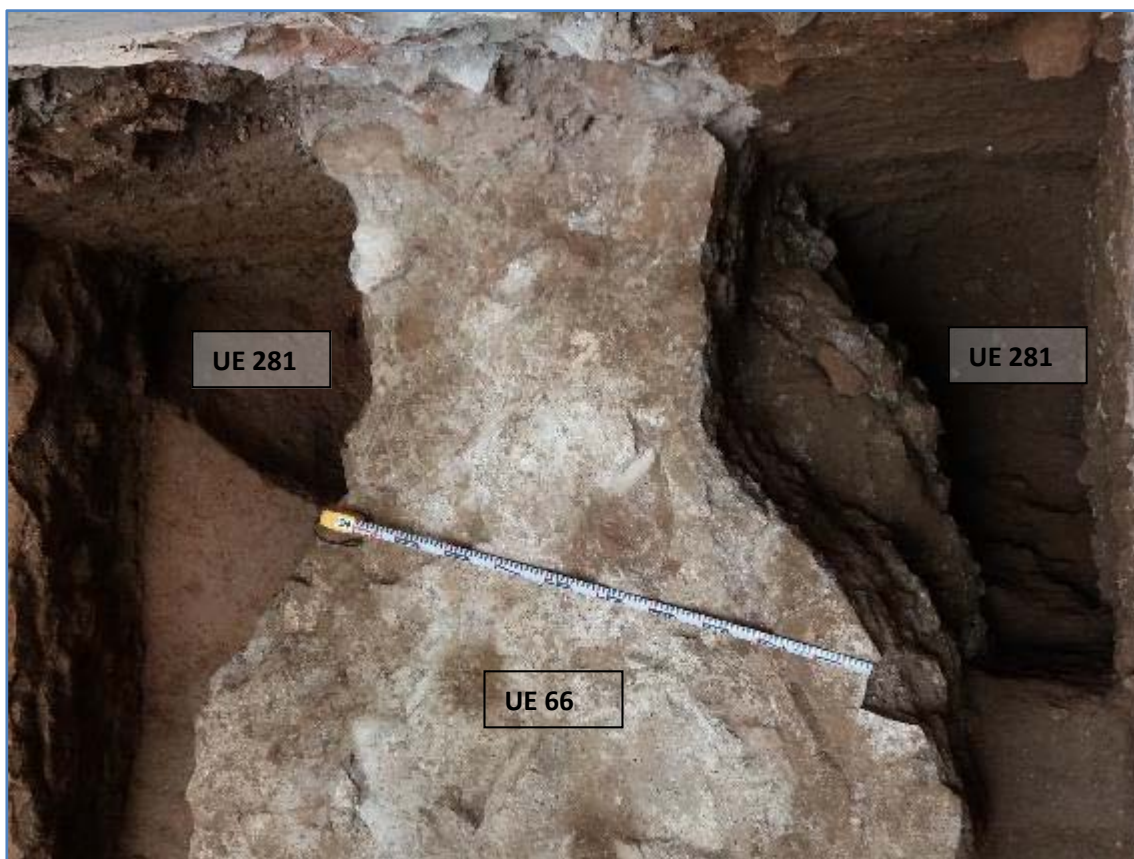
Fotografia 54. Retall UE 281

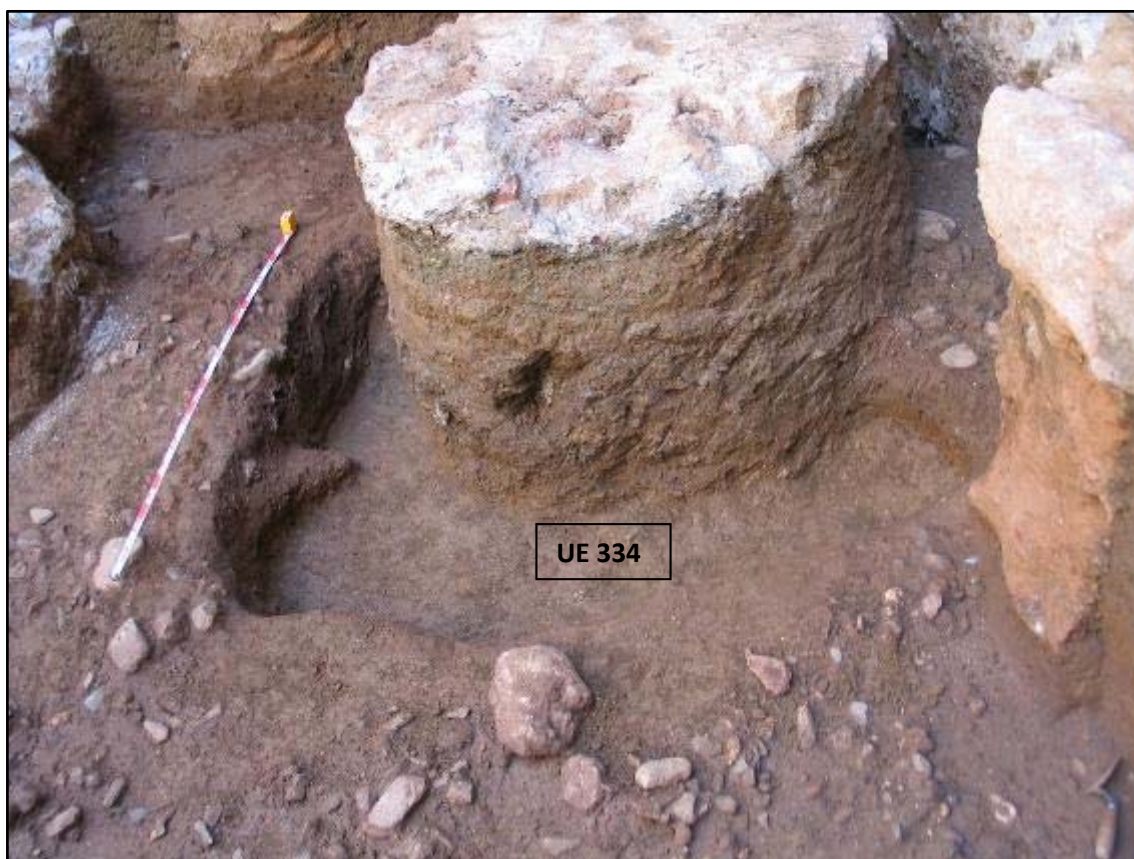
Fotografia 58. Còdols UE 298 i Retall UE 334

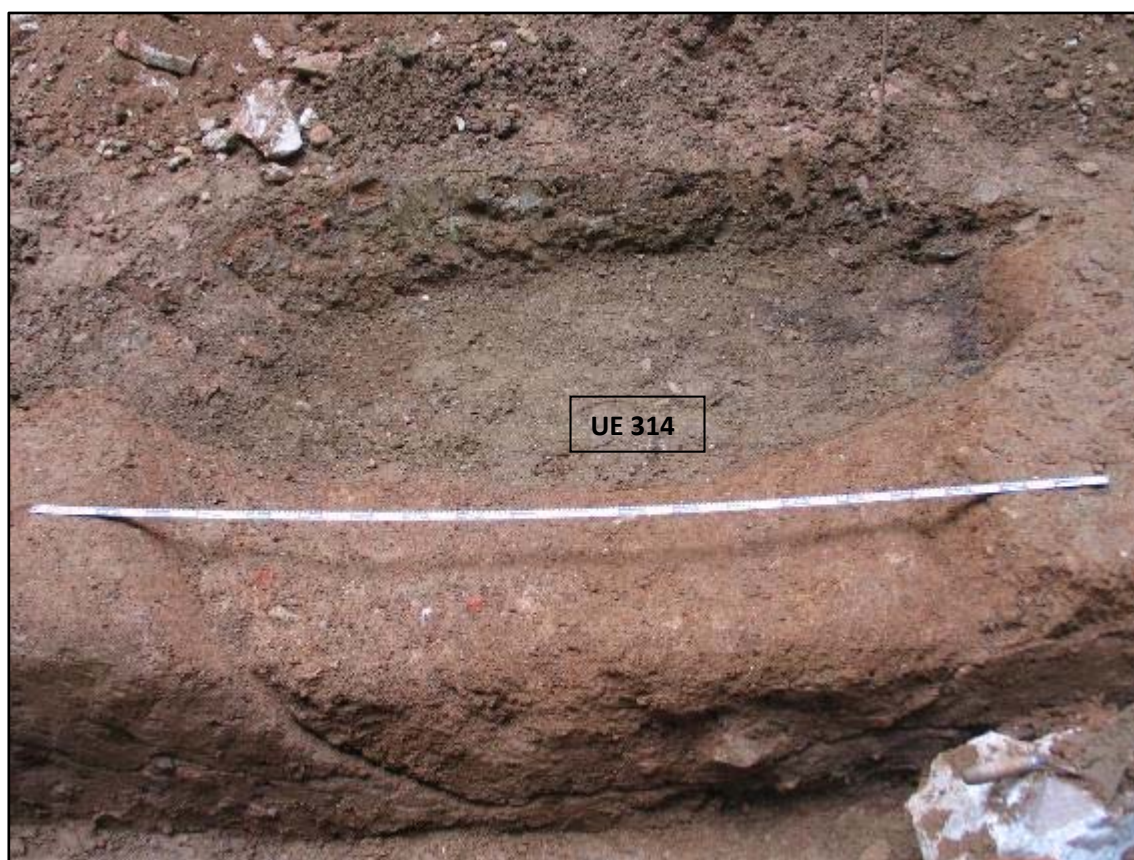
Fotografia 59. Retall UE 314

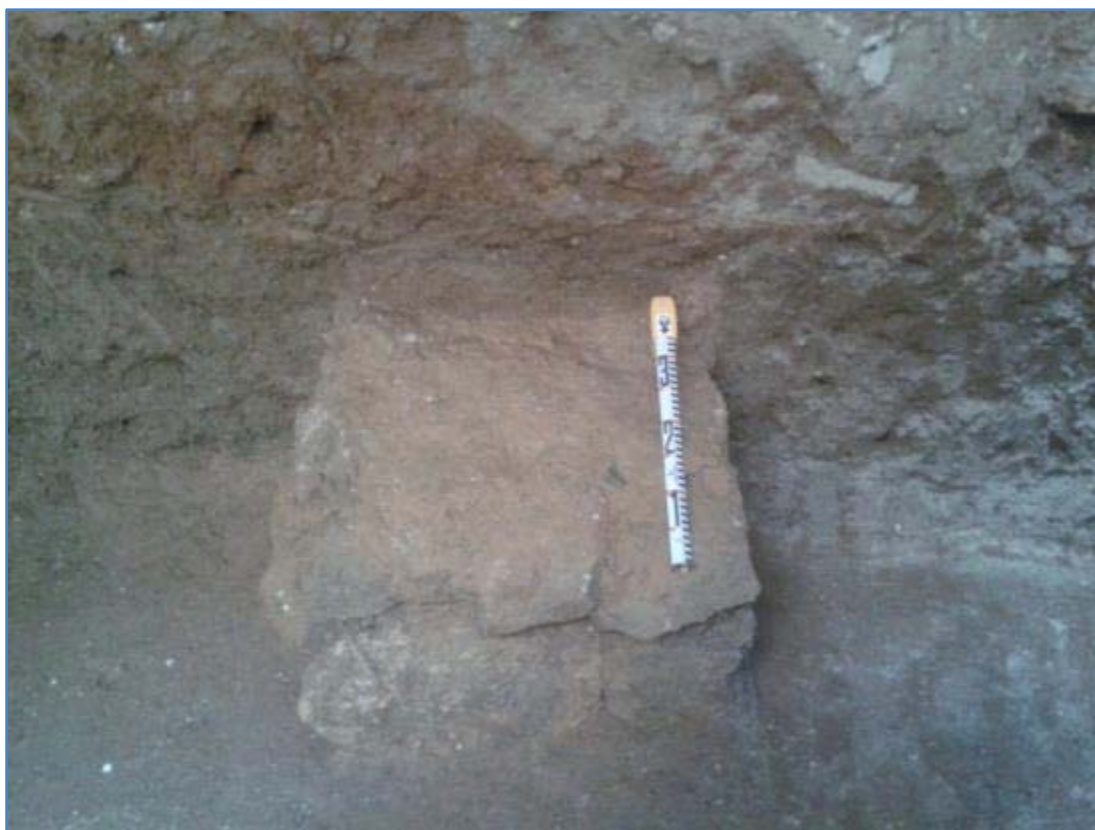
Fotografia 65. Mur UE 371
