## MEMÒRIA DE LA INTERVENCIÓ ARQUEOLÒGICA AL CARRER MONTALEGRE, NÚM. 6, JARDINS VICTORIA DE LOS ÁNGELES (BARCELONA, BARCELONÈS) 110/17. SETEMBRE 2017

Jacinto Sánchez Gil de Montes  
[jacintosangil@yahoo.es](mailto:jacintosangil@yahoo.es)

20-XI-2017

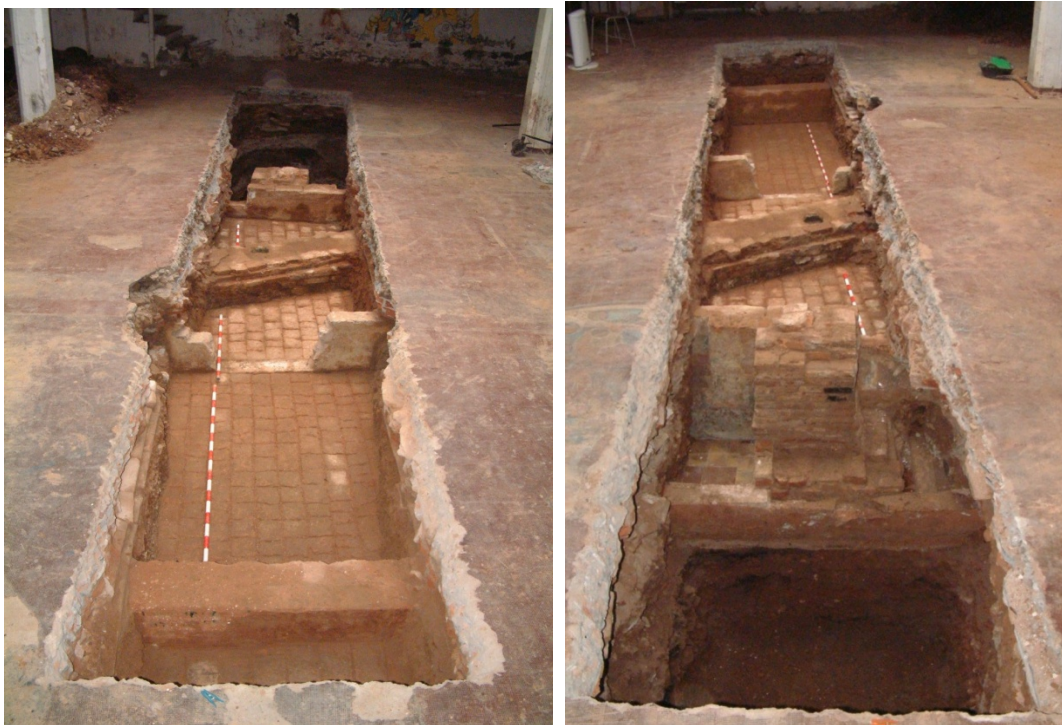
Dues vistes de les cubetes de decantació d'argiles de la Rasa 1

Els principals resultats d'aquesta intervenció es podrien resumir en tres fases principals. La més antiga correspondria amb la construcció de tres espais (o cubetes) pavimentats amb maons lligats amb morter de calç, els quals foren destinats a la decantació d'argila anteriors a la fase de la casa-fàbrica del mestre gerrer Antoni Tarrés, entre finals del s. XVIII i principis del s. XIX. Una segona fase seria la construcció d'un sistema de clavegueram que estava formada per un conjunt de canalitzacions realitzades amb peces de ceràmica vidrada les parets i coberta de les quals estaven fets de maons lligats amb morter de calç que amortitza la fase anterior. La última es podria adscriure a la reforma integral de l'edifici als anys 50 del segle XX, quan es va

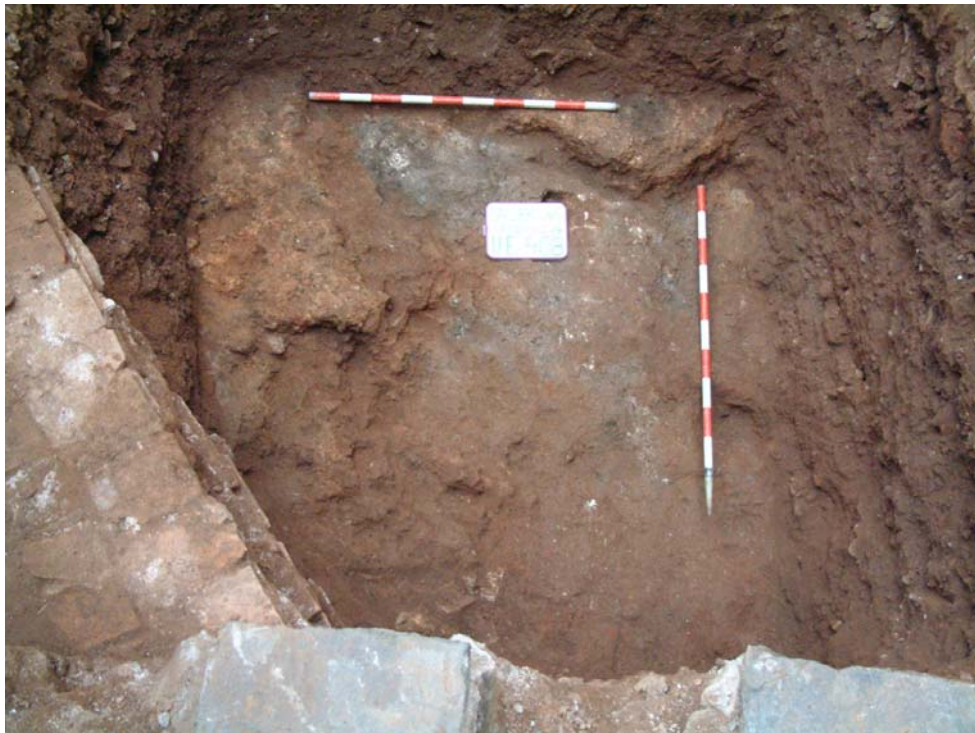
Cala 4, nivells de cendres.

L'últim sondeig, la **Cala 4**, es va realitzar en el pati interior de la parcel·la. L'accés al qual es fa a través del passatge interior de la finca. Resta delimitat pel frontis posterior de l'edifici que dona al carrer Tallers, i per les

corresponents façanes dels cossos mencionats anteriorment. En aquesta cala es va documentar una seqüència de colgament i farciment d'aquest indret, sense trobar-hi cap estructura, només part del clavegueram del pati, possiblement una d'elles fos la continuació cap al nord del la que es va trobar a la Cala 1 amb el número 112, la qual possiblement desguassava al col·lector del carrer Tallers. Aquesta seqüència estava formada per capes d'argiles cremades de color vermellós alternades amb capes de cendres i carbons, les quals estaven amortitzades per un nivell de terra argilosa de color marró fosc amb claperades groguenques.

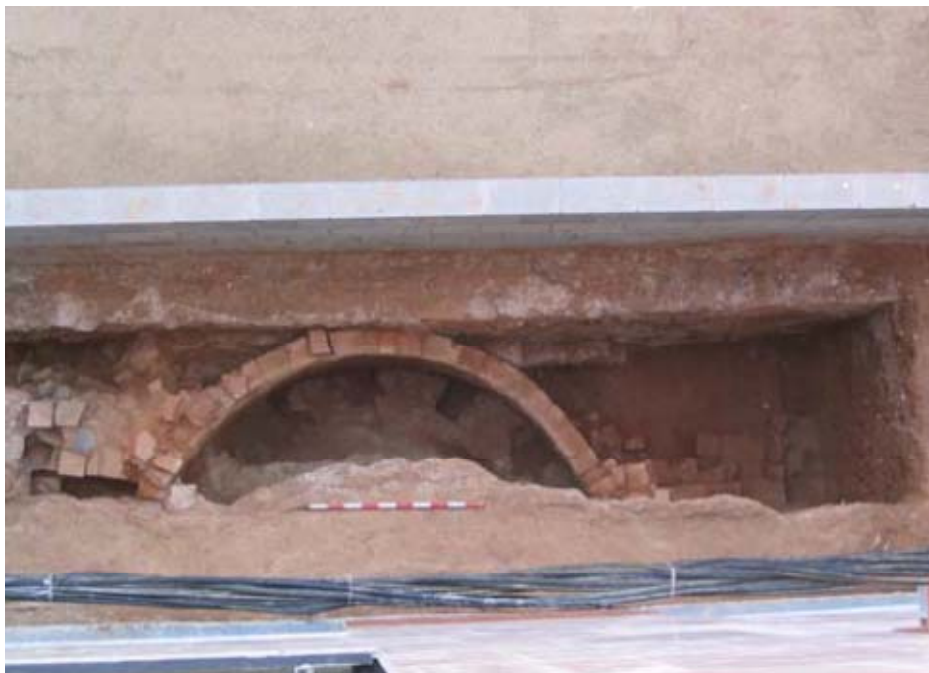
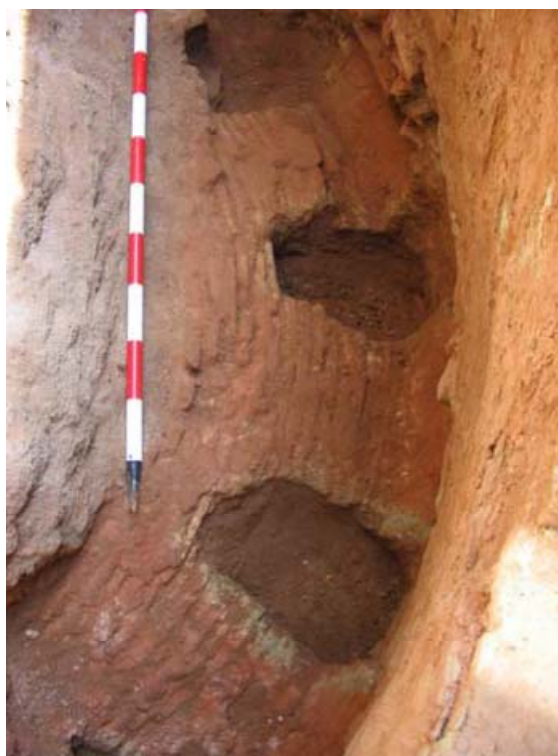
Vista general i detall del forn trobat a la intervenció 134/05

**Montalegre 4 (nova Facultat de Geografia, Història i Filosofia de la UB) (134/05) (Carbonell, 2005):** Intervenció arqueològica motivada per la construcció dels nous edificis de les Facultats de Filosofia i Geografia i Història de la UB, en concret per la realització d'un col·lector darrere de l'edifici SE del complex. En aquesta excavació preventiva es van trobar les restes del fonament d'un mur, datat genèricament anterior al segle XVIII i fet de pedres irregulars lligades amb fang. De mitjans del segle XVIII seria la construcció d'un forn ceràmic, del qual es conservava només l'extrem SE, la resta fou destruïda amb la construcció del nou edifici de la Facultat de Filosofia i Geografia i Història. Aquest forn estava format per la paret exterior, realitzada amb maons i la graella sostinguda per una cúpula feta de maons massissos posats drets. A més a més es va documentar un possible espai d'assecamment de les peces ceràmiques abans d'ésser enfonades.

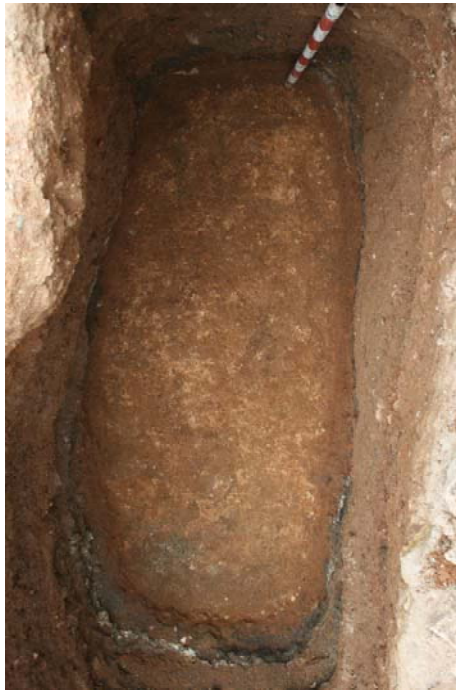
Vista des del NE del paviment UE 4028

La primera evidència arqueològica documentada en aquesta campanya correspondria amb un paviment de pedra disgregada i piconada de color groc, amb pendent suau NE-SO (UE 4028)<sup>4</sup>, el context funcional i arquitectònic del qual no es va poder determinar.

L'evidència més antiga documentada en aquesta intervenció és el paviment de pedra piconada UE 4028, que només es va documentar en planta. La cronologia i context arquitectònic i funcional d'aquesta estructura no es va poder determinar, tot i que probablement formés part d'una antiga terrisseria, ja que damunt aquest es va dipositar una capa d'argila decantada i preparada per ésser utilitzada com a matèria prima per la producció ceràmica, UE 4027.

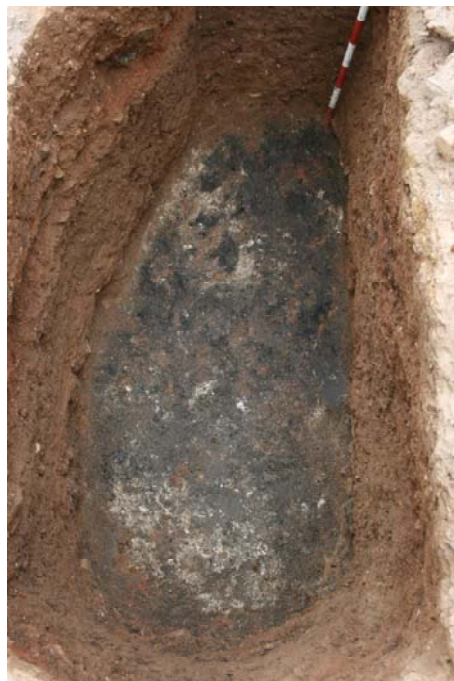
Vista des del NE del nivell UE 4024

Aquests foren amortitzats per un nivell d'anivellament UE 4026 i un altre d'abocament de cendres i algun fragment d'escòria probablement provinents de la neteja d'un forn proper, 4024. La composició del nivell que amortitza aquest últim, terra rubefactada, multitud de maons i escòria i rebuig de forn, UE 4023, corroboraria el fet que aquest indret a principis del segle XVIII o a finals del segle XVII formava part d'un centre productor ceràmic. La datació d'aquest moment no es va poder determinar amb exactitud pel tipus de ceràmica trobada, la major part vidrades comuns típiques del segle XVII, però que es troben també en contextos del XVIII.

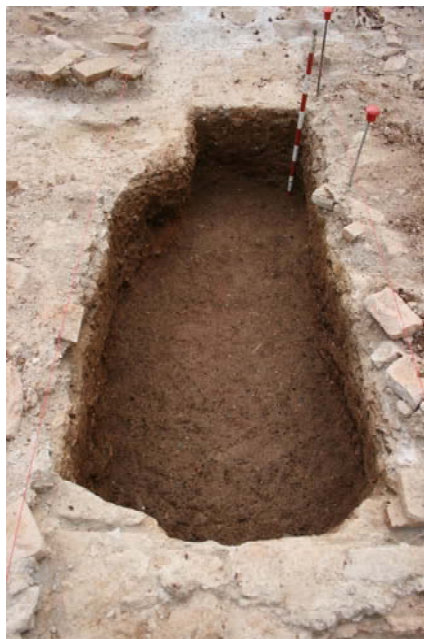
Vista des del NE del nivell UE 4022

Aquest estrat fou amortitzat per un nivell de terra argilosa-sorrenca, compacta, de color marró grisenc, compost de ceràmica molt fragmentada i fauna, UE 4022. Per sobre d'aquest nivell, interpretat com a un espai obert tipus hort o jardí, es va dipositar un estrat d'abocament de terra argilosa-sorrenca, compacta de color marró vermellós, compost fundamentalment de fragments de ceràmica comuna vidriada en grans quantitats i carbons, UE 4021.

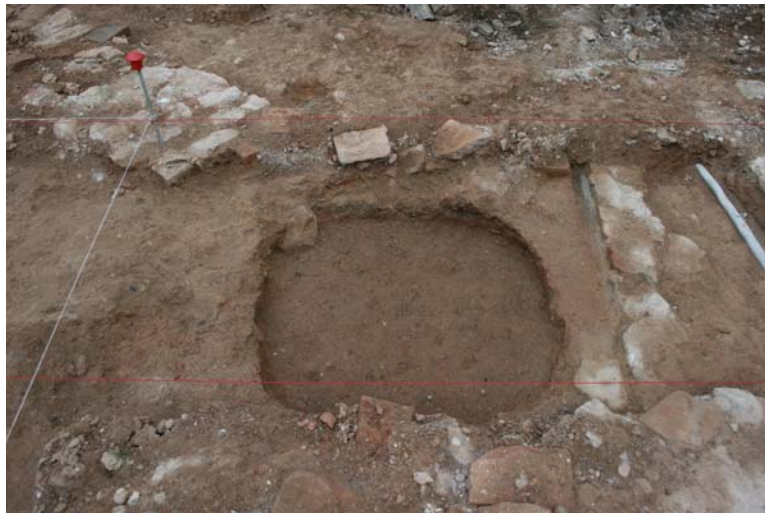
Vista des del SE del forat UE 4020

colgament UE 4017 i per una capa de morter pobre en calç i sorra que probablement funcionà amb un paviment desaparegut associat a una fase posterior al taller de Tarrés, UE 4016. Aquests dos nivells d'anivellament, UE 4018 i 4019 foren tallats pel forat circular de poca profunditat UE 4020, el qual fou amortitzat per una capa de sorres UE 4006, la funcionalitat i interpretació del qual no es va poder determinar.

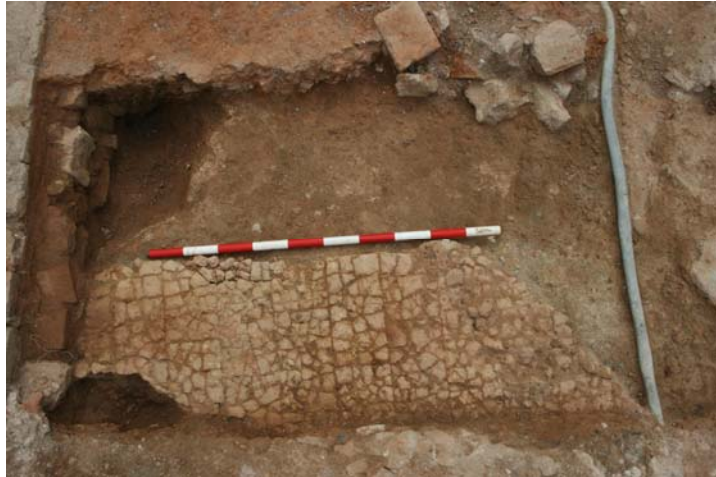
Vista des del NO del paviment UE 4015

L'evidència més antiga documentada fou el paviment de maons col·locats en horitzontal a trencajunts, lligats amb morter de calç, UE 4015. L'estat de conservació d'aquesta estructura era molt dolenta ja que apareixen molt fracturats els maons que la componen. La funcionalitat d'aquest no es va poder determinar, tot i que és molt possible que s'adscriuís a un moment anterior o contemporani al taller de Tarrés. Aquest paviment fou amortitzat pel nivell de poca potència de terra argilosa, poc sorrenca, compacta, de color marró, sense material arqueològic, UE 4014. Entre aquest nivell i el següent, UE 4013 de les mateixes característiques que l'anterior, es diposità una capa molt prima de sorres. Aquests foren interpretats com a dos moments de paviments de terra piconada relacionats probablement amb el taller de Tarrés. Aquest últim

Filada de maons col·locats a trencajunts i horitzontalment, lligats amb morter de calç, els quals apareixen molt fracturats, damunt una capa molt prima de sorra. Documentat a l'extrem NE de la rasa arqueològica 1.

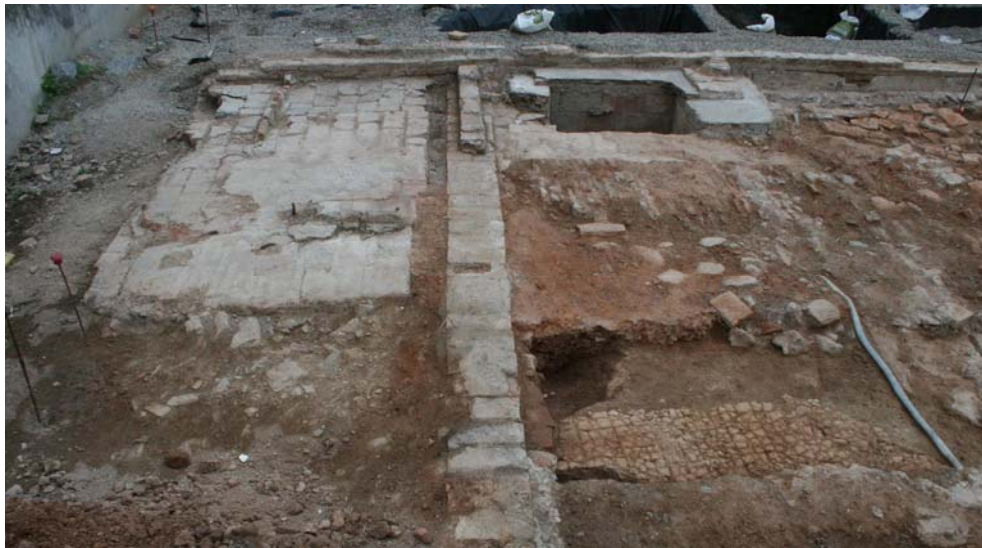
Vista des del NO del mur UE 4050

Damunt d'aquest nivell es va construir un paviment, del qual només es conserva la preparació, una capa de morter de calç i sorra de color blanquinós, UE 2005, corresponent a un moment posterior al taller de Tarrés. Des del punt de vista de l'evolució estratigràfica no es pot determinar si aquest paviment és anterior o posterior a la construcció del mur UE 4050 que delimita pel NE la Rasa 1 i que tancaria pel costat NE aquest espai intervingut. Aquest mur es va construir damunt el fonament fet amb encofrat perdut realitzat amb filades de pedres irregulars i material constructiu ceràmic lligats amb morter de calç de color rosaci, UE 4048. Per sobre d'aquest es va col·locar una filada de maons de través i lligats amb morter de calç, UE 4010, que feia de banquetta al mur.

A l'any 1923 es va convertir aquest espai en un cobert possiblement amb la construcció del mur UE 4050 (Caballé, García, 2003). D'aquest no es va conservar cap traça definida del paviment original, podrien ésser alguna de les preparacions ja indicades a la fase anterior, fase V. Associat a aquesta o a la següent seria la instal·lació de una canonada de plom, UE 4043.

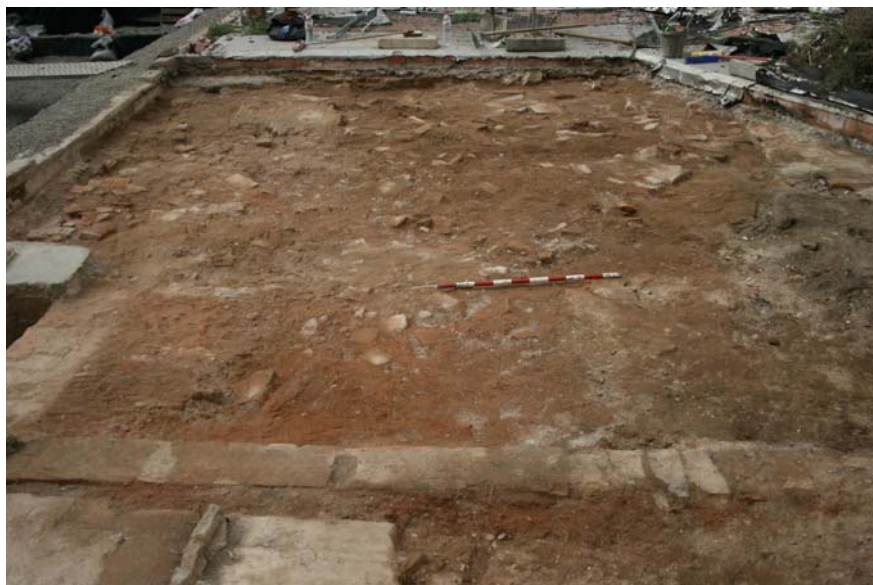
Vista des del NE del nivell UE 4004

Al costat SO del fonament es va documentar el retall UE 4046, de planta irregular i secció en U, la interpretació del qual no es va poder determinar. Aquest fou farcit pels nivells UE 4011 i 4009. El primer d'ells és un estrat de terra argilosa, poc sorrenca, compacta, de color marró vermellós, compost de ceràmica que estava cobert pel segon. Es tracta d'un nivell de terra argilosa, poc sorrenca, compacta, de color marró fosc, compost de ceràmica, tires separadores de forn de rajoles i rajola vidrada motllurada de color marró.

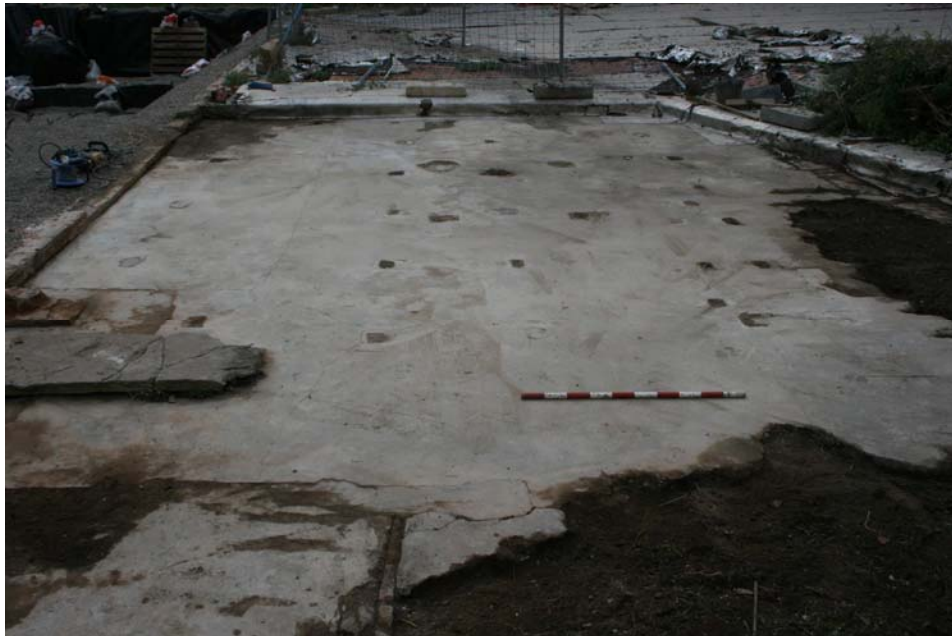
Vista des del NE del paviment UE 4002

Damunt aquest últim estrat es diposità el nivell de terra argilosa, compacta, de color marró vermellós, compost de maons, poca ceràmica, metall i nòduls d'argila decantada, UE 4008, que estava cobert per l'estrat UE 4004. Aquest, que s'estén per gairebé tota la superfície del sector intervingut, és un nivell de runa de terra sorrenca-argilosa, compacta, de color marró grisenc, compost de multitud de fragments de maons, morter de calç, pedres de Montjüic i rajoles. Ambdós farceixen un rebaix general d'aquest espai, UE 4049, probablement per la construcció del paviment de ciment sobre base de formigó de calç, UE 4002, última fase constructiva documentada en aquest espai, tot i que aquest també es va reformar.

Finalment es va documentar la construcció d'un nou paviment de ciment UE 4002, que també es va reformar. Aquesta reforma estava delimitada per les estructures UE 4055 i 4056.

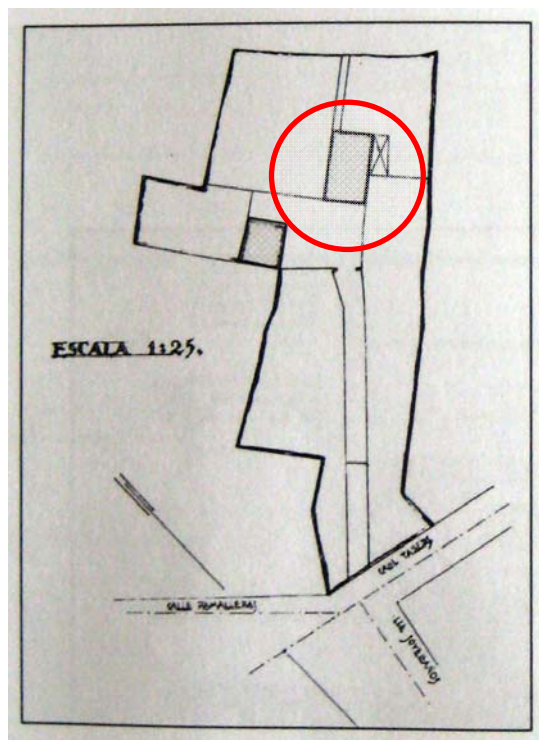
Planta de la ubicació de la reforma de 1923  
Caballé, García, 2003
