**MEMÒRIA DE LA INTERVENCIÓ
ARQUEOLÒGICA A LA RAMBLA, 127. Districte
de Ciutat Vella. Barcelona (Barcelonès). Codi: 094/17**

**M
E
M
Ò
R
I
A**

**ARQUEÒLEGS.CAT
(Cat Arqueòlegs SL)
Barcelona, Novembre de 2017**

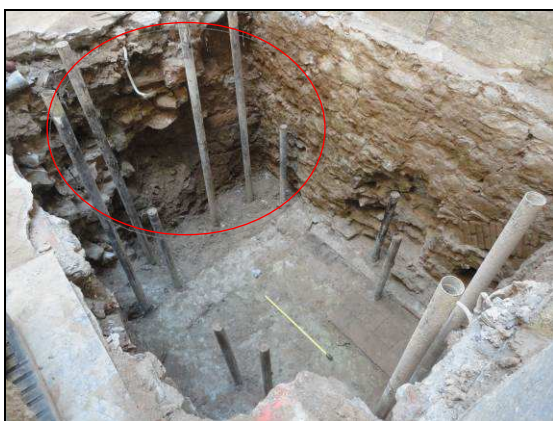
La construcció del Soterrani 1, va comportar el rebaix d'estratigrafia que podria ser anterior a la construcció de la finca actual, documentada des de la cota superior 13,27 msnm. Aquesta estratigrafia només va ser rebaixada en un franja de 0,60 m. al límit oest del rebaix i només s'ha pogut documentar en aquest tall, tot i que amb dificultats: per qüestions de seguretat pràcticament no ens podíem apropar al tall ni comprovar el material dels estrats i, a més, degut al morter líquid del micro pilots, tot aquest terreny

es va enfangar i dificultava la correcta identificació de l'estratigrafia. Sembla que aquests estrats (UEs 104, 105, 106, 107, 108) documentats al tall es podrien tractar d'anivellacions antròpiques, d'argila vermellosa, gris o marró, sense que es pugés apreciar gran quantitat de material. Tot el material que s'ha pogut apreciar al tall era ceràmica comuna vidrada, sense poder apreciar grans diferències més. Tot i això no es pot descartar que alguns d'aquests estrats, sobretot els inferiors, siguin nivells de formació natural no aportats per l'home, ja que eren més potents i argilosos, com les UEs 107 i 108.

Final del Rebaix 300, amb els murs del Soterrani 1 i l'estratigrafia tallada per aquest marcada en vermell

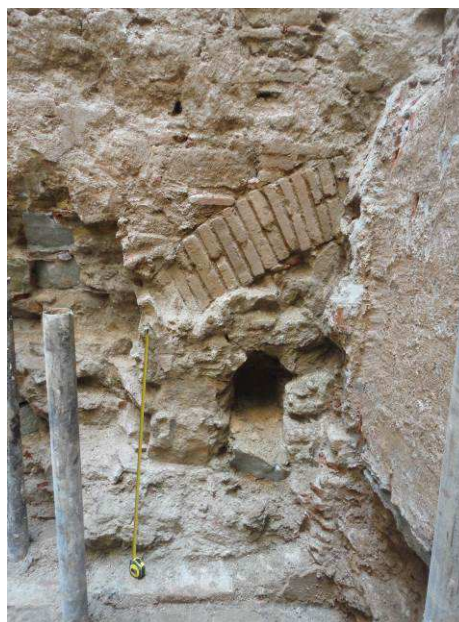
Finalment, s'hauria de comentar l'existència d'un arc (UE 120), tapiat per la fonamentació UE 118 de l'edifici actual. Es tractava d'un arc de mig punt que continuava en direcció est fora dels límits intervinguts. Estava construït a base de maons units amb morter i disposats verticalment i desconeixem de quin tipus de construcció formaria part, tot i que de ben segur era anterior a la finca actual. S'ha documentat una longitud de 0,70 m. i una alçada de 0,30 m., des de la cota superior 12,98 msnm. Sembla que aquest arc es recolzaria en part d'un pilar format per una pedra rectangular de 0,5 m. x 0,35 m., localitzat a la cota superior 12,62 msnm.

Arc UE 120 i pilar UE 121, a la fonamentació UE 118

Per últim, s'hauria d'esmentar part de l'arc de mig punt localitzat al Rebaix 100, tapiat per una de les fonamentacions de la finca actual. Estava construït amb maons i morter i es recolzava en el que podria ser part d'un pilar de pedra. Continuava fora del rebaix. Desconeixem de quin tipus de construcció formaria part, si domèstica o d'algun servei (una claveguera, per exemple).

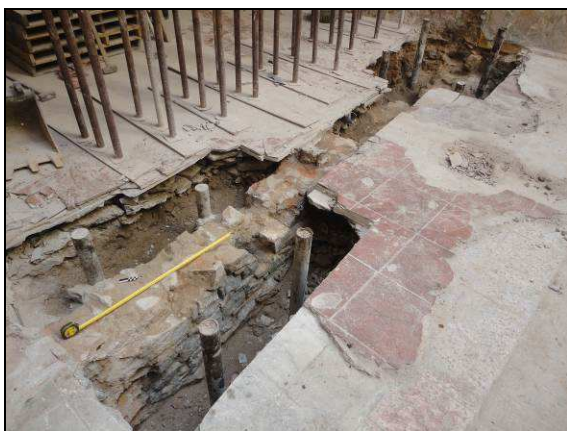
En aquest rebaix també s'ha localitzat el paviment actual (UE 201) de l'edifici, de rajoles vidriades, la seva preparació UE 202, de sorra, argila i ciment, d'un 30 cm. de potència, i l'anivellació UE 203, consistent en aquest punt en una capa de material constructiu i ciment que, a més, podria haver colgat l'existència d'un altre soterrani en aquest punt (Soterrani 3). L'existència d'aquest altre soterrani quedaria demostrada per l'existència del mur UE 206, mur de pedra, material constructiu i morter blanc amb orientació sud-est – nord-oest. Marcaria el límit oest d'un soterrani, ja que presentava cara vista a l'est amb blocs de pedra rectangulars ben tallats. Es localitzava només als dos extrems del Rebaix 200, ja que al centre estava recrescut amb mur de maons i ciment (UE 207). Originalment seria un mur corregut entre els dos murs mitgers de la finca. Presentava una alçada documentada de 1,35 m. des de la cota 14,12 msnm., una longitud total de 5,93 m. i una amplada de 0,48 m.

La trinxera constructiva UE 208 d'aquest mur, en la seva cara oest, tallaria estratigrafia que podria ser anterior a la finca actual. Es tractava de les possibles anivellacions UE 204 i 205, nivells argilosos amb pedres petites i fragments de ceràmica vidrada el primer. Es localitzaven des de la cota 12,82 msnm.

Rebaix 200 amb el mur UE 106

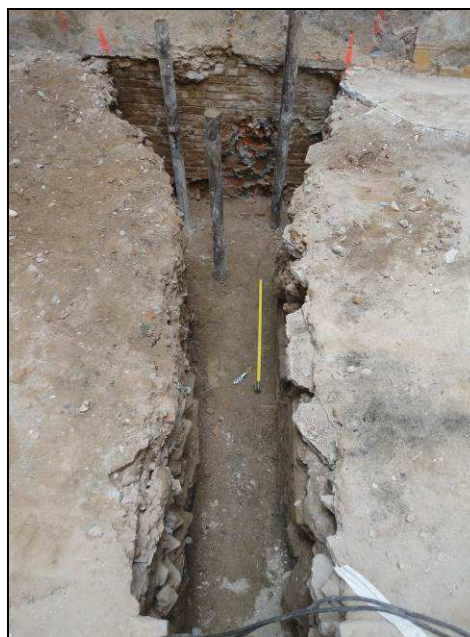
Rebaix 300

En aquest rebaix les dades arqueològiques són d'escassa rellevància. En primer lloc s'ha localitzat la preparació del paviment (UE 301) actual que en aquest punt no es conservava, de sorra i ciment, de 10 cm. de potència. A continuació l'anivellació UE 30, amb material contemporanis (llaunes, plàstics), que colgaria l'existència d'un possible soterrani en aquest punt (Soterrani 3). Finalment, a l'extrem sud del rebaix es va documentar el mur sud de la finca actual, construït amb maons i morter disposats en fileres horitzontals, que continuava baixant per sota del fons del rebaix.

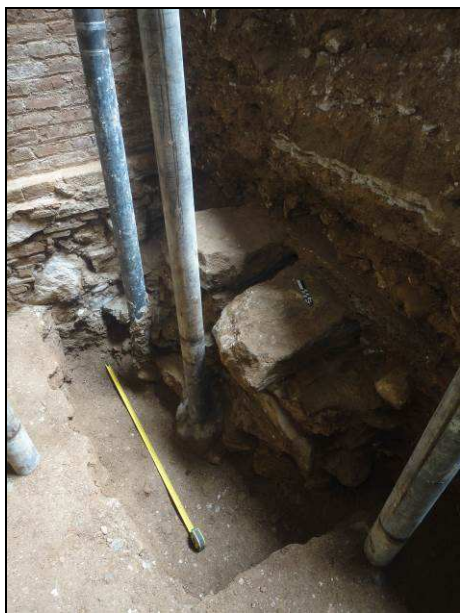
Respecte a l'estructura UE 410 es tractava d'un possible mur amb una orientació nord-oest – sud-est, tot i que és difícil assegurar-la degut a que continua més enllà dels límits

del rebaix. Presenta una tècnica constructiva curiosa, pedres irregulars i material constructiu unit amb morter groguenc i coronat amb grans blocs de pedra rectangulars i ben tallats, dels que només s'han pogut documentar parcialment 2. Desconeixem la seva funcionalitat, tot i que no es pot descartar que es tracti d'un claveguera, on les pedres rectangulars superior podrien ser la coberta i la resta un mur lateral, tot i que no continuava en direcció nord. Estava afectat per una parell de micro pilots efectuats per l'actual obra. Com dèiem, no podem determinar les seves mesures originals perquè continuava fora dels límits del rebaix. Les seves mesures documentades són 1,32 m. de longitud, 0,48 m. d'amplada i 0,95 m. d'alçada, des de la cota superior 13,06 msnm. Respecte a la seva cronologia, no disposem de cap dada respecte al seu moment d'ús, només podem dir que seria anterior al s. XVI-inicis s. XVII per la presència de materials d'aquesta cronologia en els estrats que cobrien aquesta estructura.

Aquest mur es va reblir indefinidament, amb posterioritat a la col·locació d'una capa de geotèxtil i altre de plàstic i la corresponent autorització del Servei d'Arqueologia de Catalunya.

Estructura UE 410 i sondeig manual realitzat al seu voltant

L'altra estructura, documentada parcialment en el Rebaix 400 i 600. presentava més problemes alhora d'esbrinar la seva funcionalitat. Estava coronada per dues pedres allargades i ben tallades que es recolzaven en un mur de pedra irregular, material constructiu i morter groguenc. L'estructura continuava en direcció sud, fora dels límits intervinguts, però no en direcció nord, i no semblava que estigués arrasada, sinó que començaria aquí. A nivell constructiu podria tractar-se d'una claveguera, amb la coberta i un mur lateral, tot i que el fet de no continuar en direcció nord posa en dubte aquesta hipòtesi. A nivell cronològic, el nivell més antic que se li lliurava, presentava materials del segle XVI – inicis s. XVII (Reflex metàl·lic, Blanca i Blava de Barcelona), per la qual cosa seria més antiga, però desconeixem el seu moment constructiu al no localitzar estratigrafia anterior.

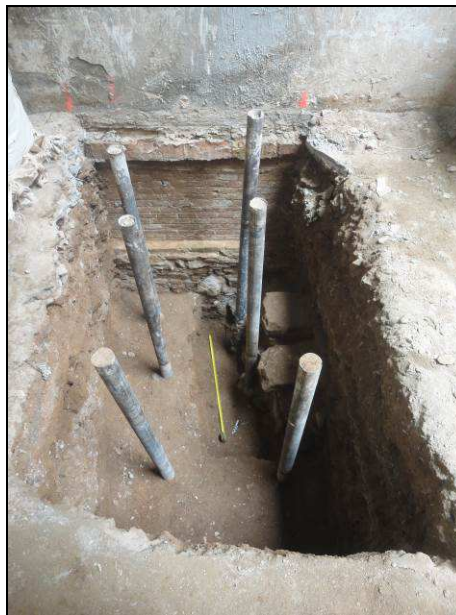
Final del Rebaix 400

En aquest rebaix, primerament, s'haurien de comentar els elements relacionats amb la finca actual. En primer lloc, s'ha localitzat la preparació del paviment (UE 401) actual que en aquest punt no es conservava, consistent en una capa de sorra, argila i taques de ciment, de 0,25 m. de potència, que cobria una gran anivellació de sorra i material constructiu, amb materials del s. XX (llaunes, plàstics), d'uns 0,5 m. de potència. Aquest nivell, per la seva part, cobria el nivell UE 404, nivell de sorra amb abundant morter i material constructiu, d'uns 0,35 m. de potència, que segurament estaria relacionat amb la construcció del mur sud de la finca actual (UE 403) i de la seva fonamentació (UE 405). La primera estructura estava construïda amb maons i morter ben disposats en fileres horitzontals, baixant 0,90 m. respecte al nivell d'ús actuals; la segona estava construïda amb pedra irregular, material constructiu i morter, sobresortia 5 cm. respecte al mur anterior i s'ha documentat una alçada de 0,95 m., tot i que continuava baixant per sota del fons del rebaix.

Anterior a la construcció de la finca actual, s'han localitzat tres estrats (UE s 407, 408, 409), tallats per la trinxera constructiva UE 406 de la fonamentació UE 405, i una estructura (UE 410), on es recolzava aquesta fonamentació. Respecte al estrats, els tres colmataven el mur UE 410 i es documentaven des de la cota superior 13,16 msnm. Es referien a nivells d'argila marró o vermella, amb alguna pedra i en el cas de l'estrat UE 409 amb abundant material constructiu. Els estrats UE 407 i 409 presentaven material arqueològic d'època moderna: el primer, escàs, un fragment de ceràmica de reflex metàl·lic; el segon, una mica més, també reflex metàl·lic, blanca i blava de Barcelona i ceràmica vidrada, amb una datació genèrica de s. XVI - inicis s. XVII. També s'ha de dir que aquest últim estrat s'ha excavat parcialment a mà seguint metodologia arqueològica en un petit sondeig realitzat tocar de l'estructura UE 410, seguint les indicacions del Servei d'Arqueologia de Barcelona. En aquest sondeig només s'ha pogut excavar una potència de 40 cm. per qüestions de seguretat, sense esgotar el nivell UE 409 ni veure el final de l'estructura UE 410.

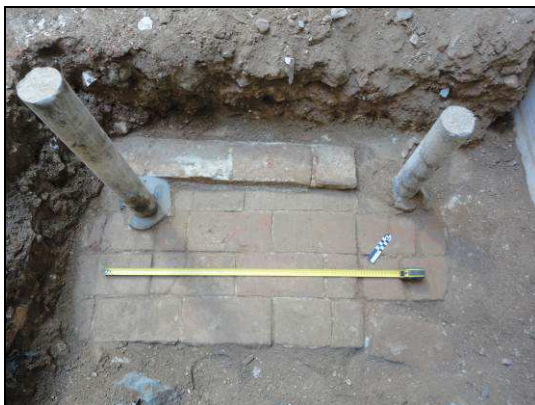
tractava del paviment de rajoles rectangulars sense vidriar UE 603, de l'envà UE 602, construït amb maons i morter en direcció sud-oest – nord-est i de la preparació (UE 605) del paviment anterior, consistent en una capa de morter de 2-3 cm. de gruix. De l'envà s'ha documentat una longitud d'1,30 m., una amplada de 0,16 m. i una alçada de 0,11 m. des de la cota superior 13,76 msnm. Respecte el paviment, s'ha documentat una longitud d'1,30 m., una amplada de 0,50 m. i una alçada de 0,03 m. des de la cota superior 13,72 msnm. Els dos elements depassaven els límits intervinguts. L'anivellació UE 606, de sorra, pedra, argila i materials contemporanis, de 0,5 m. de potència, estaria relacionada amb la construcció d'aquestes restes.

Envà UE 602 i paviment de rajola UE 603

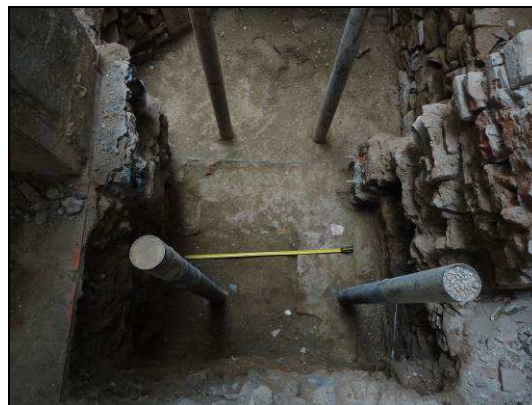
Si continuem amb els elements pertanyents a la finca actual, s'hauria de comentar que a l'extrem nord del rebaix s'han documentat un parell de murs relacionats segurament amb el Soterrani 2, que en aquest punt estava completament colgat per l'estrat UE 616 aportat per l'actual obra. Es tractava dels murs UE 614 i 615, el primer feia de límit oest del Soterrani 2 i est del Soterrani 1, el segon era el límit sud del Soterrani 2. Tots dos estaven construïts amb pedra irregular i morter gris, feien una amplada d'entre 0,4 i 0,5 m., depassaven els límits intervinguts, tant a nivell de longitud com d'alçada. Les seves cotes superiors eren 13,92 i 13,97 msnm respectivament.

Murs UE 614 i 615 del Soterrani 2

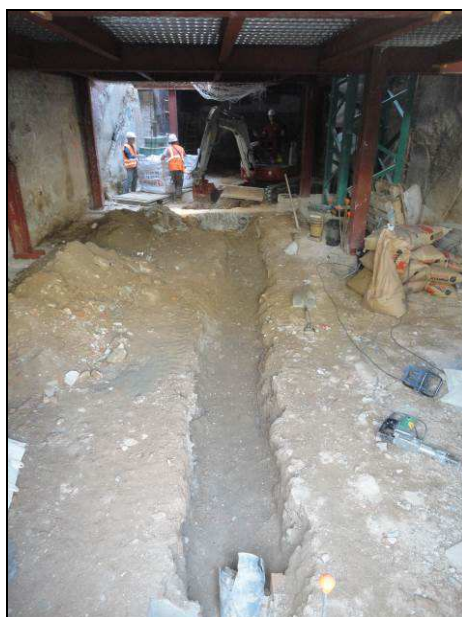
Rasa 700

Rasa allargada en direcció est – oest, des de l'entrada de la finca fins més enllà de la meitat d'aquesta, per la introducció d'un servei de desguàs. Les seves mesures eren: 15 m. de longitud, ,60 m. d'amplada i 0,6 - 0,30 m. de profunditat des de la cota 14,23 msnm.

No s'ha localitzat cap estructura arqueològica, ja que únicament s'ha pogut localitzar la preparació del paviment actual (UE 701) i la seva anivellació (UE 702), d'escàs interès.
