Intervenció arqueològica Plaça de la Trinitat, 1-14

Districte de Sant Andreu -
Barcelona, Barcelonès

Execució 24-31 de gener del 2018

Memòria

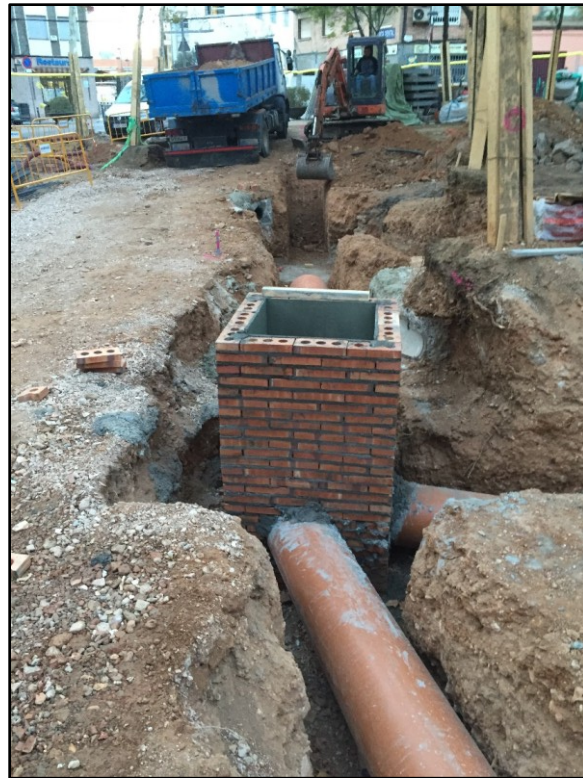
Fig. 3. Vista de la rasa 1 en direcció oest.

Situada a la part central de la plaça, en direcció nord-sud (UE 1). Correspon a la substitució de la claveguera principal 0,8 d'amplada x 1,3-1,8 m de profunditat (0,3 paviment i ciment i un nivell vermellós remenat i un d'inferior més homogeni (UE 20-23), així com 25 m de longitud (Fig. 3-4). Desemboca en el nou col·lector (Rasa 8), paral·lel a l'anterior, que aporta les aigües al carrer mare de Déu de Lorda.

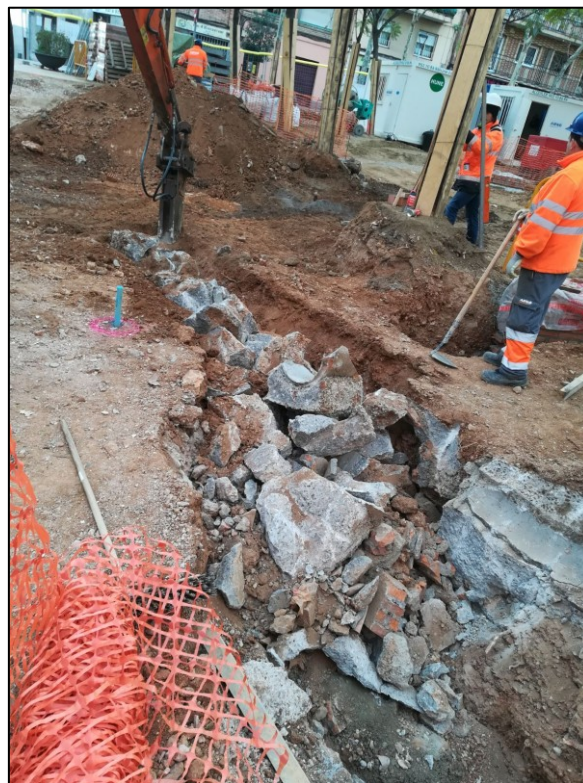
Fig. 4. Prolongació de la rasa 1 en direcció oest, substituint una estructura precedent.

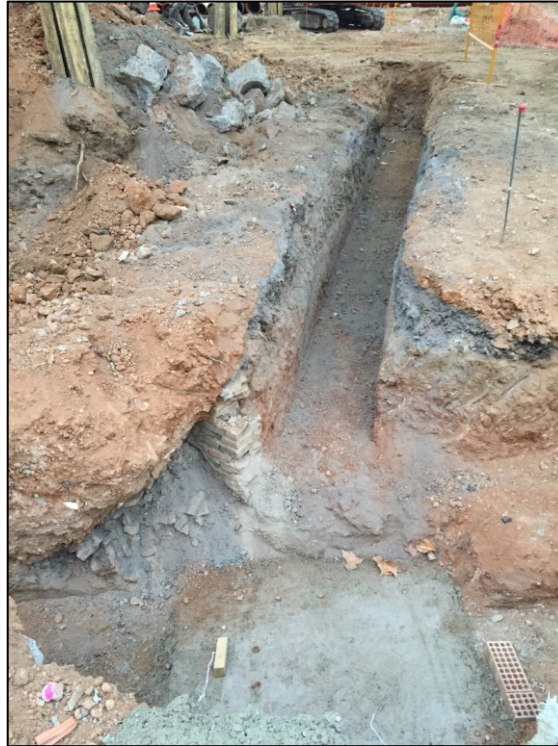
Fig. 5. Rasa 2 en direcció oest-est. A l'esquerra de la rasa s'aprecia el mur (UE 24) i l'enderroc associat (UE 25) trencat en una reforma precedent.

Situada al centre de la plaça, en direcció oest-est (UE 2), és la substitució d'una claveguera vella, fa 0,8 m d'amplada i 1,3 m de profunditat (UE 20-23) (Fig. 5-6), amb 9 m de longitud. Desemboca en un pou de la rasa 1. En aquest punt es documenta trencat, per la canalització anterior, un petit mur de 1x0,3 m (UE 24) i un enderroc associat (UE 25) (Fig. 5), al costat sud-est de la rasa. No s'identifica cap element de cultura material en relació a l'estructura i l'enderroc.

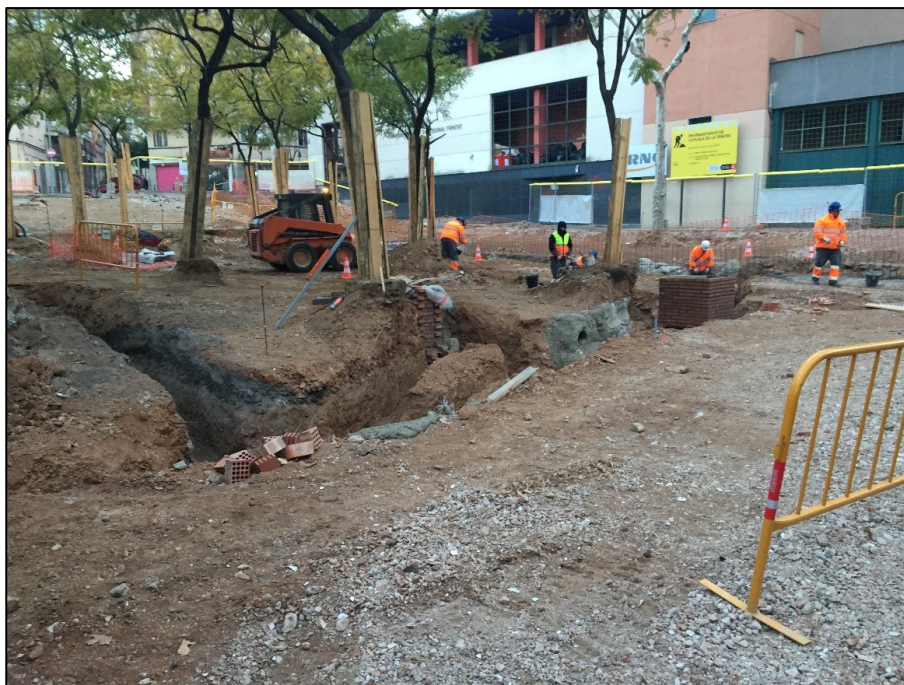
Fig. 6. Zona central de la plaça on es pot observar la rasa 1 (nord-sud) i les rases 2-4 que s'uneixen a ella, en direcció oest-est.

Aquesta rasa en direcció oest-est (UE 3), es troba entre la 2 i la 4. Va des del pou d'on surt la rasa 4 i desemboca en el pou on arriba també la rasa 2. Fa 0,4 m d'amplada i la profunditat és d'1 m (UE 20-23). Pel que fa la seva longitud, és de 4,9 m (Fig. 6).

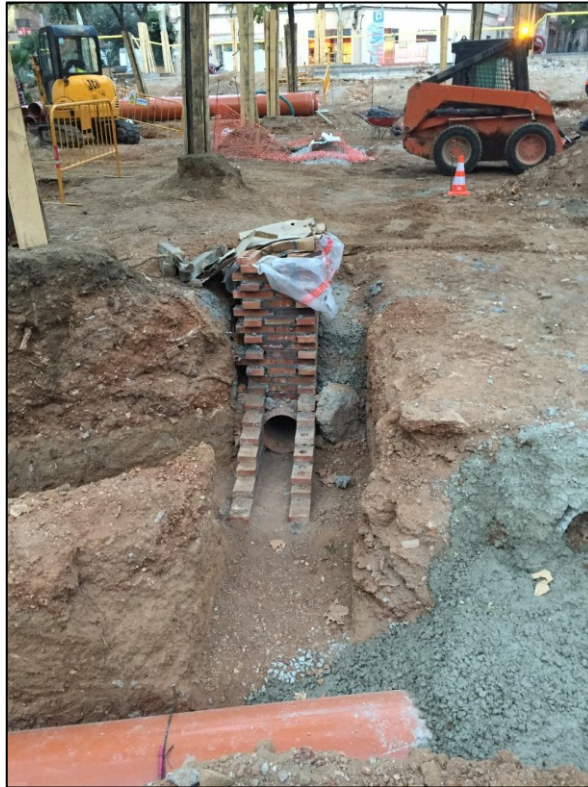
Fig. 7. Rasa 4 en direcció oest-est. En aquest cas ja amb l'embornal construït.

Situada al centre de la plaça (UE 4), paral·lela a la rasa 2, transcorre des del pou a l'oest i fins a la rasa 1 (Fig. 6-7). És la substitució d'una canalització anterior. Fa 0,8 m d'amplada i 1,3 m de profunditat. La seva longitud és de 12,8 m. Es pot apreciar un cop estret el paviment de la plaça i part de formigó de 0,3 m (UE 20-21), com la rasa està excavada en dos nivells vermellós, el primer de terres aportades i heterogeni, de 0,6 m (UE 22), mentre que l'inferior més compacte i homogeni fa 0,4 m (UE 23). Característica que es repeteix en la resca de rases.

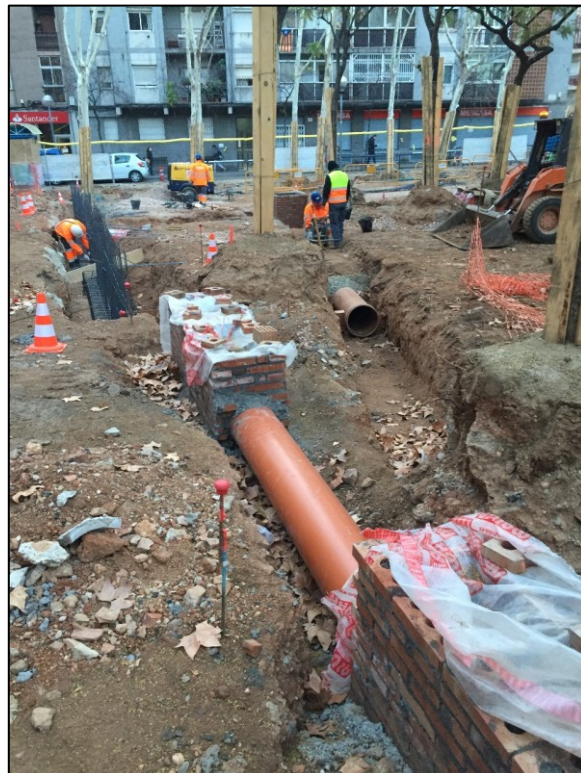
Fig. 8. Rasa 5, a la dreta, vista des de l'oest, en direcció la rasa 1.

Està situada a l'extrem nord de la plaça (UE 5) i uneix tota la zona nord-oest amb la rasa 1 (Fig. 8-9). Aquesta rasa fa 0,8 m d'amplada i 1,1 m de profunditat (nivell de la plaça, formigó i nivell vermellós homogeni i un nivell més compacte (UE 20-23)), la seva longitud és de 18,3 m.

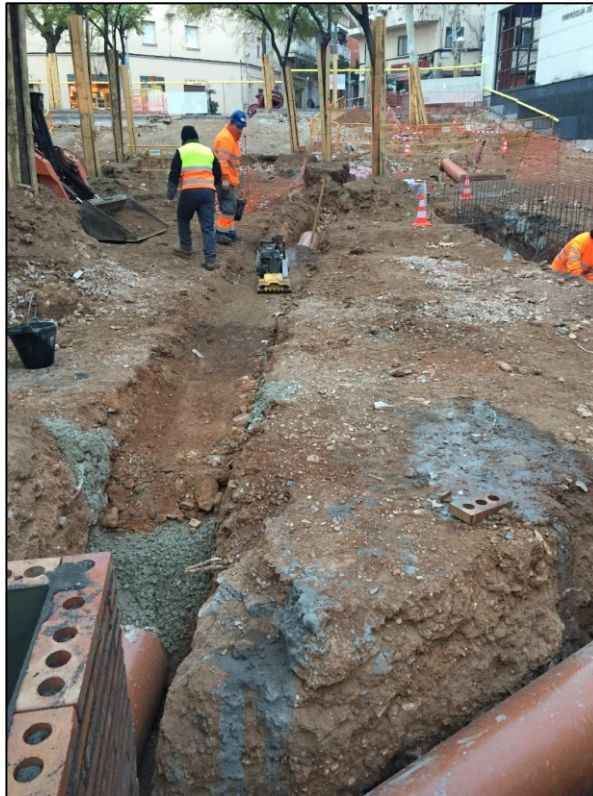
Fig. 9. Rassa 5 vista des de l'est, un cop ja s'ha instal·lat el desaigua.

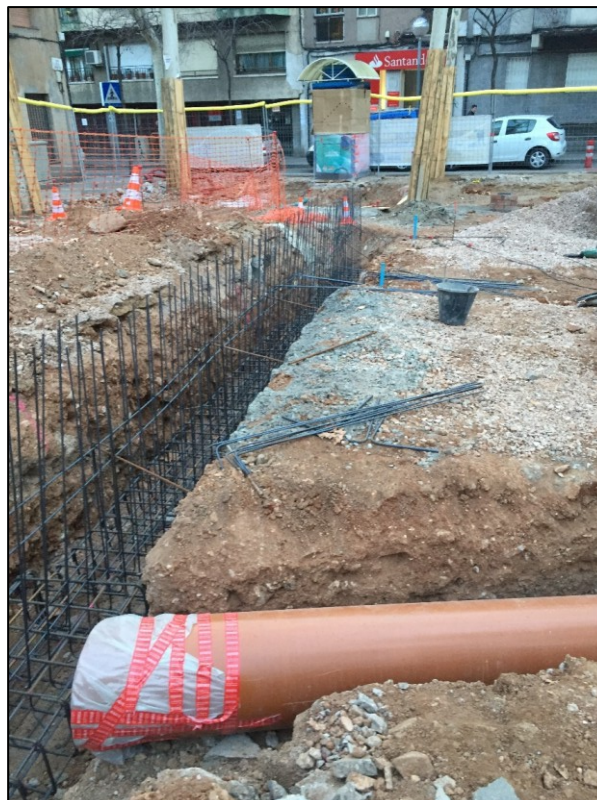
Fig. 10. Rassa 6 un cop iniciat el forjat de l'encofrat del mur. També s'aprecia l'inici de la rasa 1.

Aquesta rasa es situa al nord de la plaça (UE 6), en direcció oest-est (Fig. 8 i 10), en aquest cas és la zona de fonamentació d'un mur de formigó. Les seves dimensions són 0,8 m d'amplada, 1 m de profunditat i una longitud de c. 24,5 m. Com en els casos anteriors les unitats estratigràfiques afectades per la rasa són les UE 20-23.

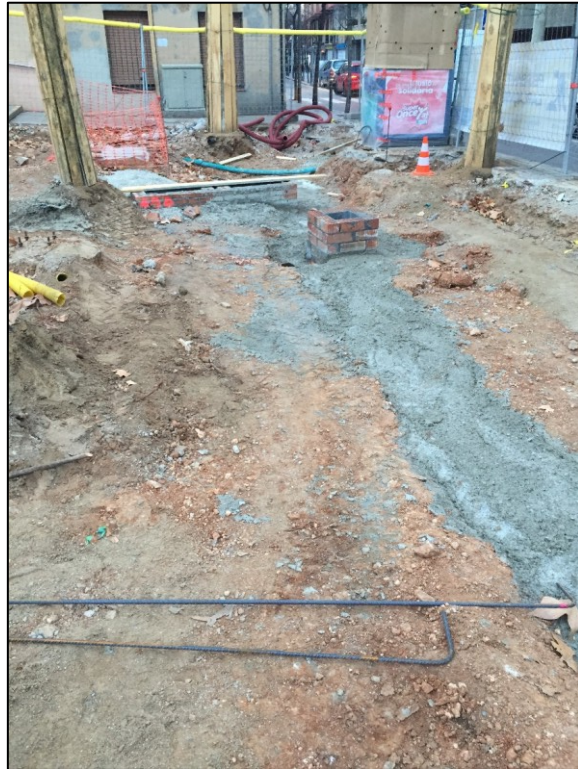
Fig. 11. Rasa 7, un cop tapada, en direcció nord, en paral·lel al carrer Mare de Déu de Lorda.

Aquesta rasa és en realitat un conjunt de caixes i les rases respectives que les uneixen, en direcció nord-sud (UE 7). Es tracta d'elements relacionats amb l'enllumenat. Les caixes fan màxim 2x1 m i baixen no més de 1,5 m. Les rases fan 0,4 m d'amplada i 0,8 m de profunditat. La seva longitud varia entre les caixes i fins al límit de la plaça a l'extrem nord-est es prolonga en 35 m (Fig. 11 i 12).

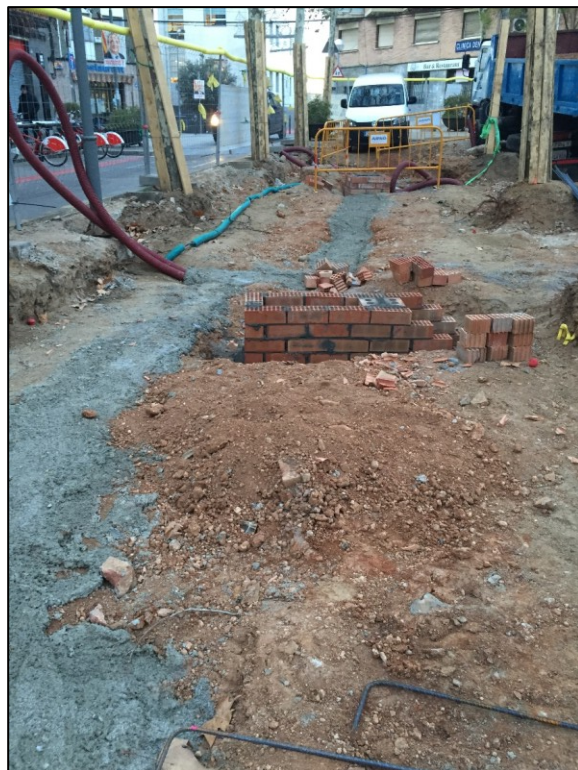
Fig. 12. Rasa 7, un cop tapada, en direcció sud, en paral·lel al carrer Mare de Déu de Lorda.

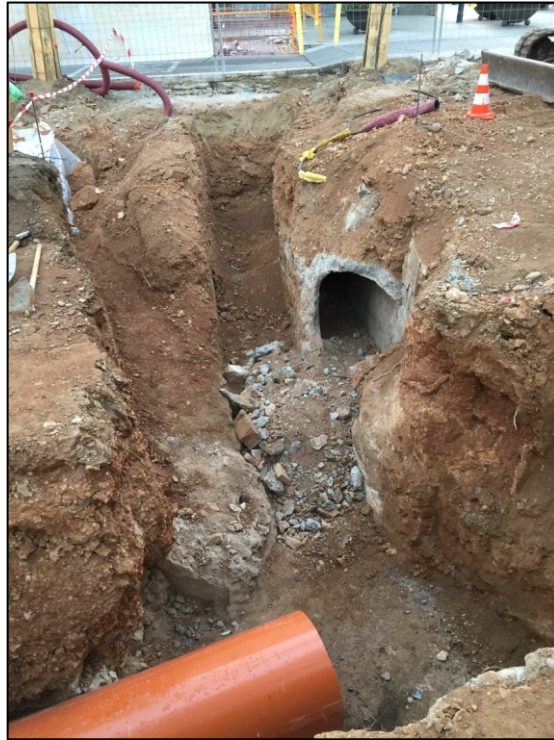
Fig. 13. Rasa 8, en direcció carrer Mare de Déu de Llorda, paral·lela a l'antic col·lector de la plaça.
Al costat esquerre es pot apreciar l'estructura (UE 27), arrasada en reformes precedents.

Aquesta rasa de col·lector (UE 8) es situa al costat de l'anterior col·lector (Fig. 13) es prolonga des del pou on acaba la rasa 1 i fins al col·lector del carrer de la Mare de Déu de Lorda. La rasa té una direcció oest-est. Fa 0,8 m d'amplada, 2 m de profunditat i 9 m d'allargada. Les unitats afectades són, Paviment i formigó (UE 20-21) en 0,3 m, nivell vermellós heterogeni (UE 22), en 0,6 m i finalment un nivell de la mateixa matriu que l'anterior, però més compacte (UE 23), en 0,9 m.

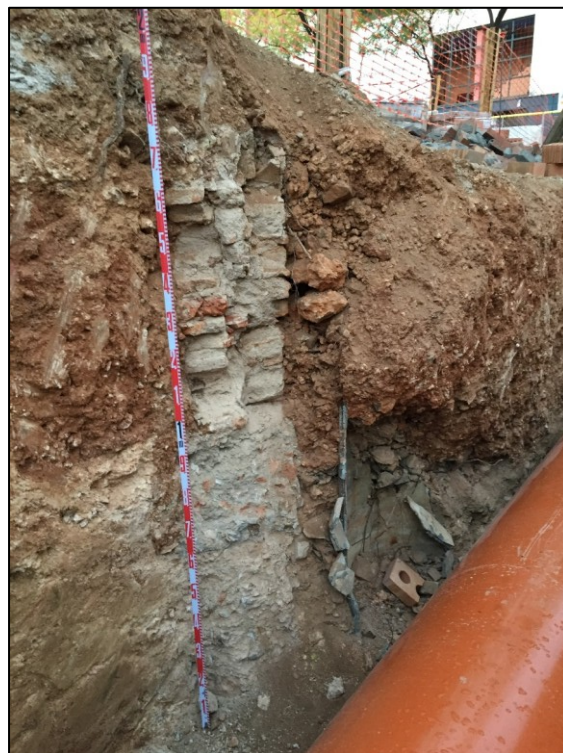
Fig. 14. Mur UE 26 localitzat en secció al límit oest de la rasa 1 i el pou d'on surt la rasa 8.

És en la realització del pou d'on surt aquesta rasa que apareixen dos elements fragmentats en la construcció de les clavegueres anteriors. Es tracta d'un mur (UE 26) localitzat en el tall oest que fa 1,8 m de potència per 0,3 m de costat, no es coneix la seva prolongació (Fig. 14). Per altra banda, en el costat nord on s'inicia la rasa, es localitza la solera d'una estructura quadrangular de 1 metre de costat (UE 27), que no es documenta en tota la seva extensió (Fig. 15). Està clarament arrasada d'antic, al localitzar el sediment (UE 22-23) que es troba en tota la zona, així com altres serveis posteriors al damunt, que a la vegada ja trencats en la última reforma de la plaça (2005-2010), moment en que també es fa el poliesportiu de la Trinitat. Adjacent a l'estructura es localitza un nivell d'enderroc (UE 28). Es documenta i es tapa amb geotèxtil.

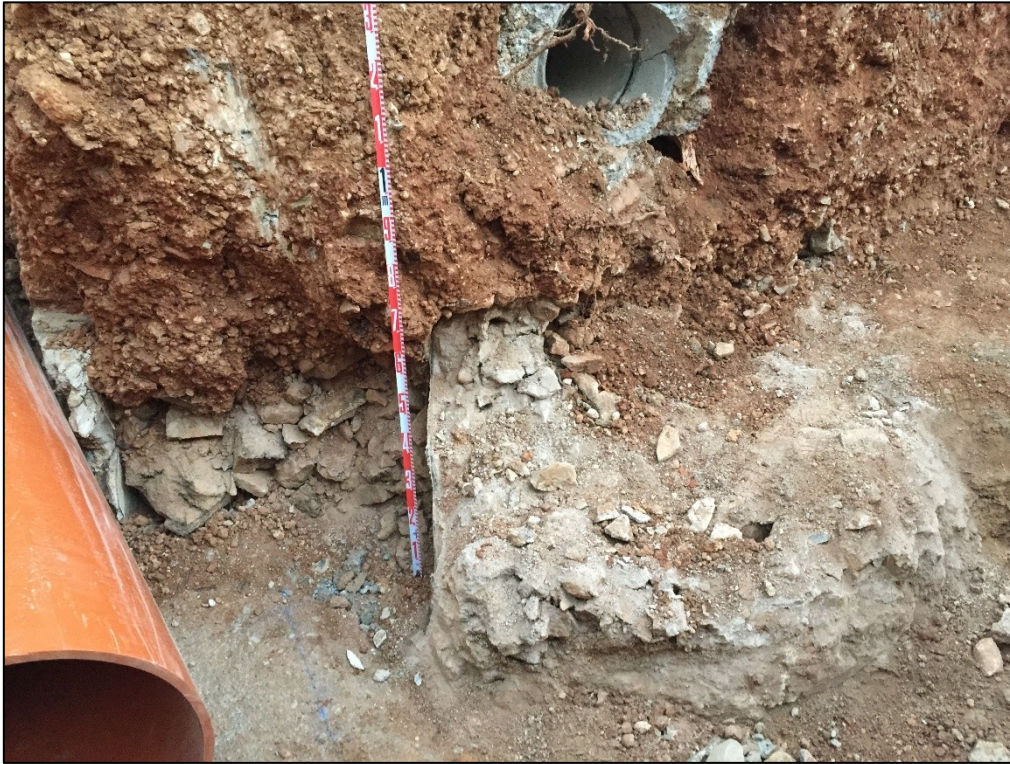
Fig. 15. Estructura UE 27 localitzada en la rasa 8. Amb l'enderroc en el seu costat oest (UE 28).

No es localitza cultura material que ajudi a concretar la cronologia d'aquests elements.

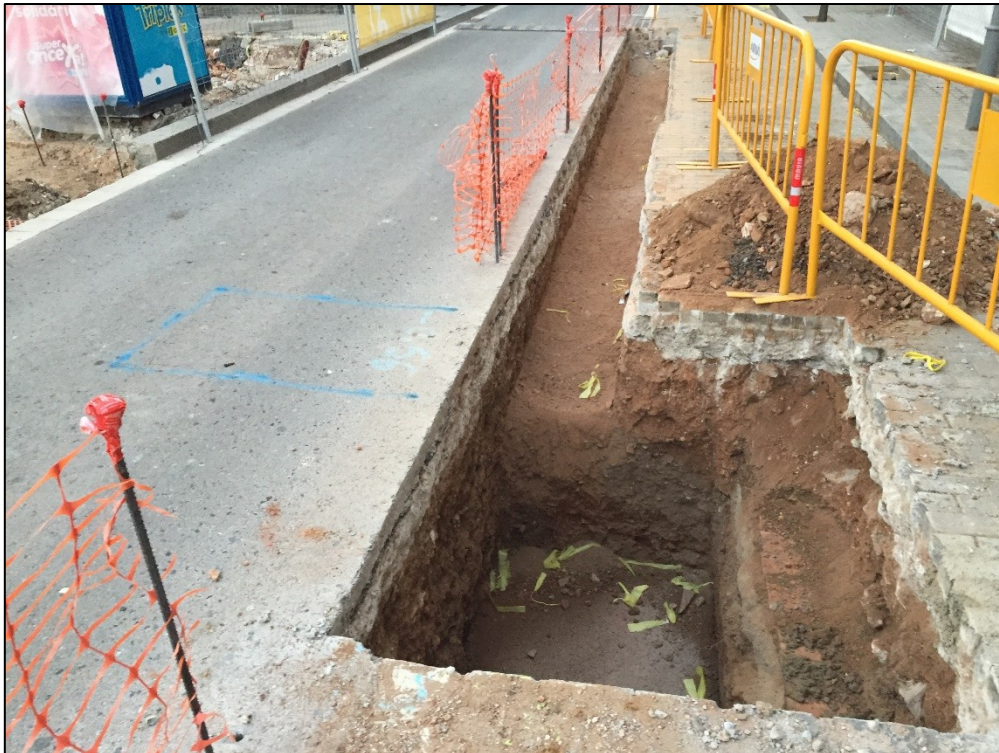
Fig. 16. Rasa 9 en el seu extrem nord, amb el pou, seguint el carrer Mare de Déu de Lorda.

Es localitza de manera longitudinal en el carrer Mare de Déu de Lorda (UE 9), en tota l'extensió de la plaça (Fig. 16). Es tracta d'una rasa discontinua en dos trams. El primer tram, en el costat sud de la plaça fa 16 m de llarg, en total, 0,6 m d'amplada i 0,6 m de profunditat. A l'extrem nord s'obra un pou de 2,3x1,6 m i una profunditat de 1,6 m (Fig. 16). El segon tram cap al nord, presenta 15 m d'allargada i 0,6 m d'amplada i 0,6 m de profunditat (Fig. 17). En aquest carrer estratigràficament es troba 0'1 m d'asfalt, 0,2 m de formigó (UE 20-21) i a partir d'aquí un paquet homogeni de sediment vermellós, que configura dos estrats, com a la plaça (UE 22-23).

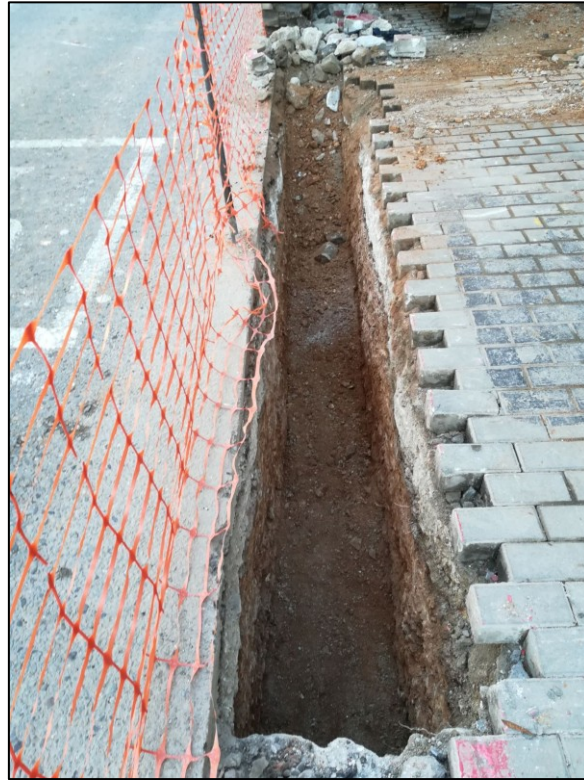
Fig. 17. Rasa 9, del carrer de la Mare de Déu de Llorda, en el seu extrem sud, a les proximitats del carrer de la Madriguera.

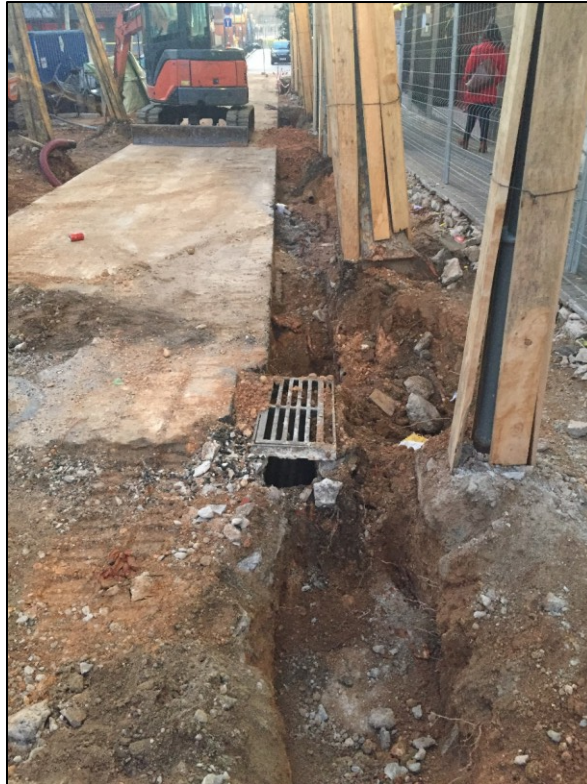
Fig. 18. Rasa 10, seguint el carrer de la Madriguera, en tota l'allargada de la plaça. També s'aprecia la llosa de formigó central.

Es situa seguint longitudinalment el carrer Madriguera a l'alçada de la plaça, en el costat sud (Fig. 18). Es tracta d'una rasa de c. 50 m de llarg (UE 10). L'amplada oscil·la entre els 0,5 i 1 m, i les profunditats entre 0,6 i 1,1 m des de l'asfalt i formigó (UE 20-21), en la majoria de casos coincidint amb els embornals i canalitzacions antigues. S'arriba a nivell vermellós homogeni sense evidència d'estructures o cultura material (UE 22-23). La rasa acaba en la claveguera del carrer Mare de Déu de Lorda.

En tot el carrer Madriguera, en paral·lel a la plaça, s'aixeca la vorera i l'asfalt per fer arribar la plaça a les façanes de cases. En la part central del carrer es manté la llosa de formigó (Fig. 18).

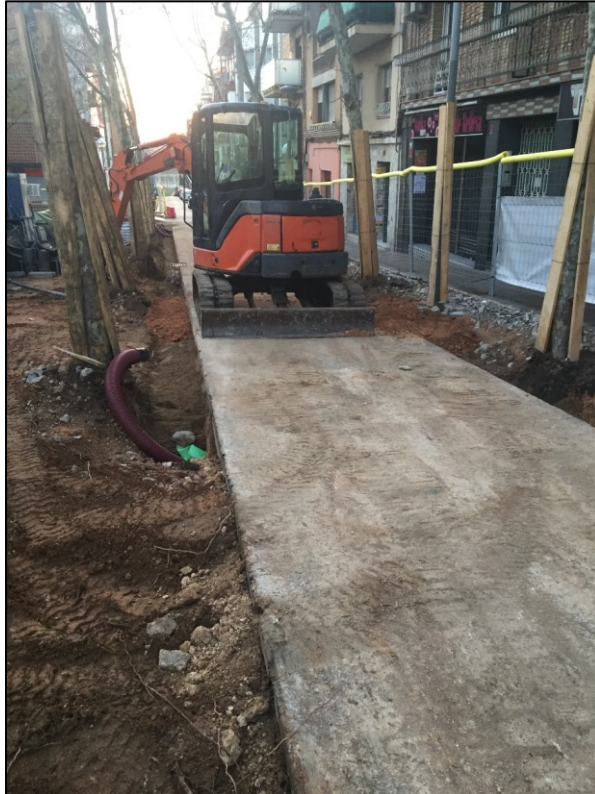
Fig. 19. Rasa 11, seguint el carrer de la Madriguera, en tota l'allargada de la plaça.

Es situa, com l'anterior, seguint longitudinalment el carrer Madriguera, en aquest cas en el costat de la plaça (Fig. 19). És una rasa de c. 50 m d'allargada (UE 11), 0,5 m d'amplada i una profunditat homogènia, des de l'asfalt, de 0,5 m. Només s'assoleix un nivell vermellós heterogeni (UE 22), sense cap evidència constructiva.

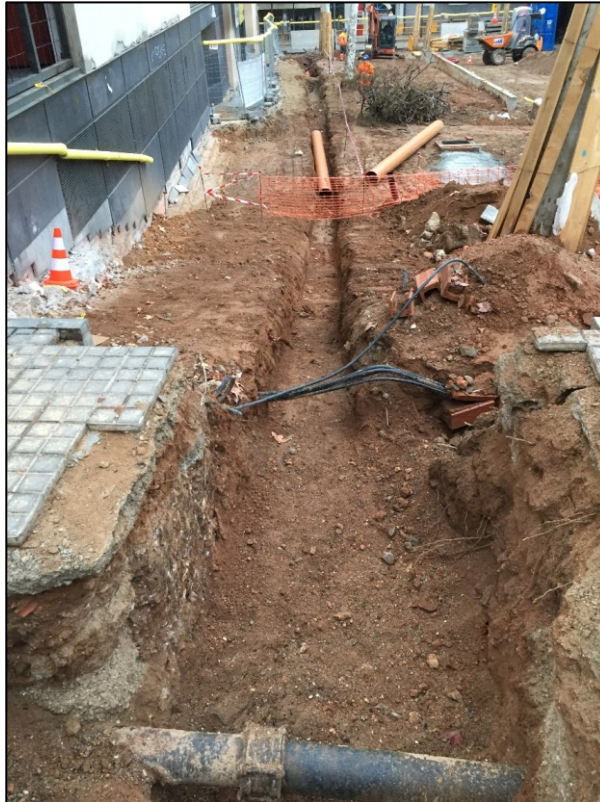
Fig. 21. Rasa 13, des del carrer del Turó de la Trinitat, amb la zona més ampla a la vorera.

Aquesta rasa (UE 13) es situa en l'extrem nord de la plaça i s'estén des del carrer del Turó de la Trinitat fins el mare de Déu de Lorda, en c. 50 m de llarg (Fig. 21). En la vorera del carrer del Turó de la Trinitat es configura una zona més ampla de 6,6x2,8 m i una profunditat de 1,3 m des del nivell de vorera acabada, només hi ha l'evidència de tubs d'aigua antics a substituir (Fig. 21). Pel que fa a la prolongació cap a l'est la rasa fa 0,7 m d'amplada i una profunditat que oscil·la entre el 0,8 i 1,4 m des del nivell acabat que tenia la plaça (Fig. 21) (UE 20-22).

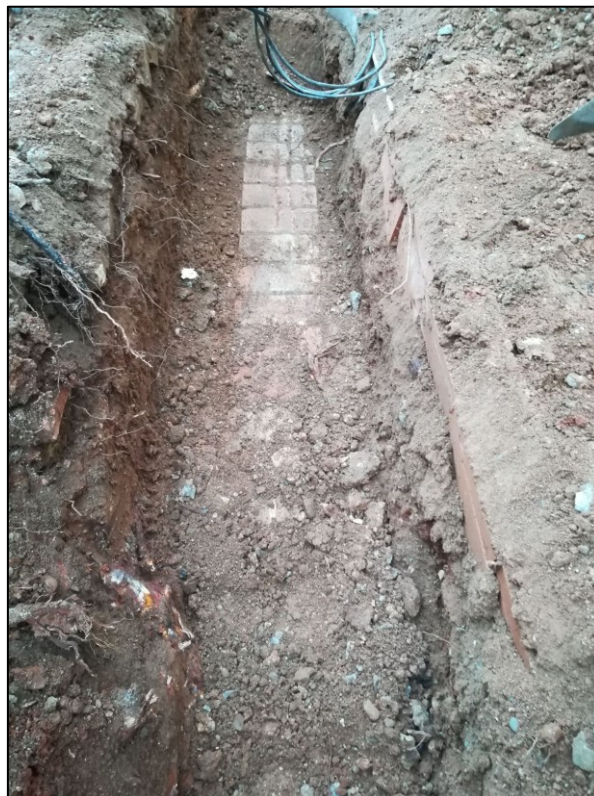
Fig. 22. Rasa 13, en la zona central, on es localitza una solera (UE 29), base de la canalització precedent.

Val a dir que aquesta rasa és la substitució d'una canalització anterior. De fet en una zona de la rasa es troba la solera de maons que tenia l'anterior canalització, es localitza en uns 10 m (Fig. 22). En tota la rasa no s'aprecia cap element, excepte la solera (UE 29), en relació a la UE 23 homogènia que s'estén per tota la plaça.

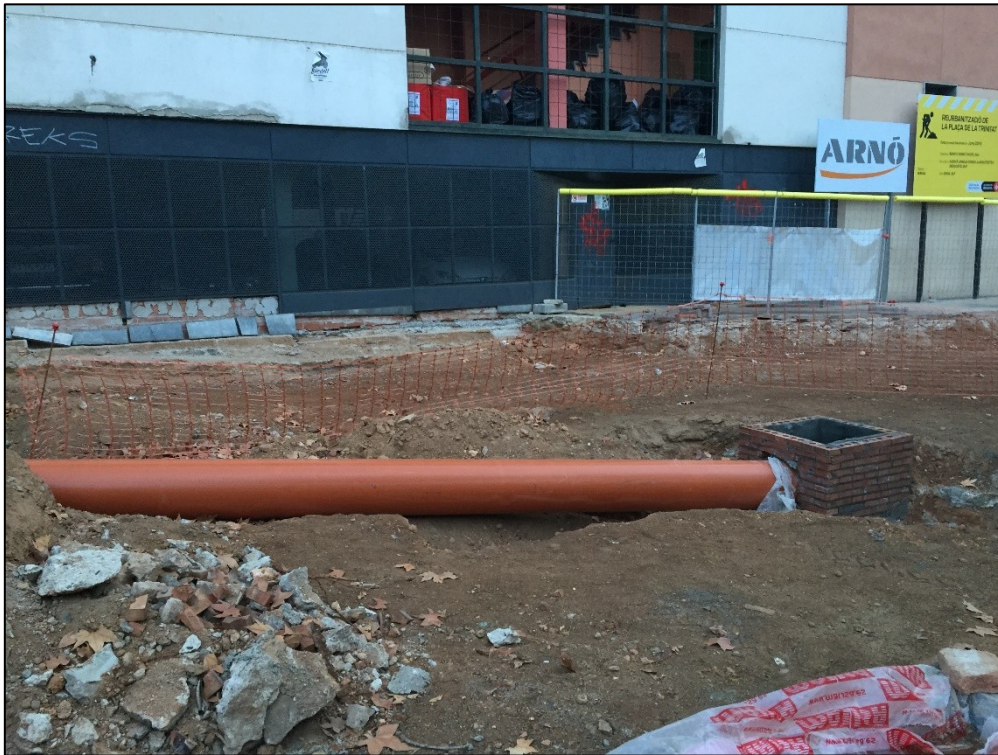
Fig. 23. Rasa 14, situada a l'extrem nord-oest, prop del carrer del Turó de la Trinitat, en direcció oest-est.

Es situa a l'extrem nord-oest, molt propera a la rasa 13, i en direcció oest-est (UE 14). Com s'aprecia a la figura 23 és poc profunda, en relació al tub que es col·loca en ella, uns 0,4 m en relació a l'antic nivell d'ús de la plaça. La rasa té una longitud de 10 m i afecte en prou feines la UE 22, acabant en un pou poc profund.

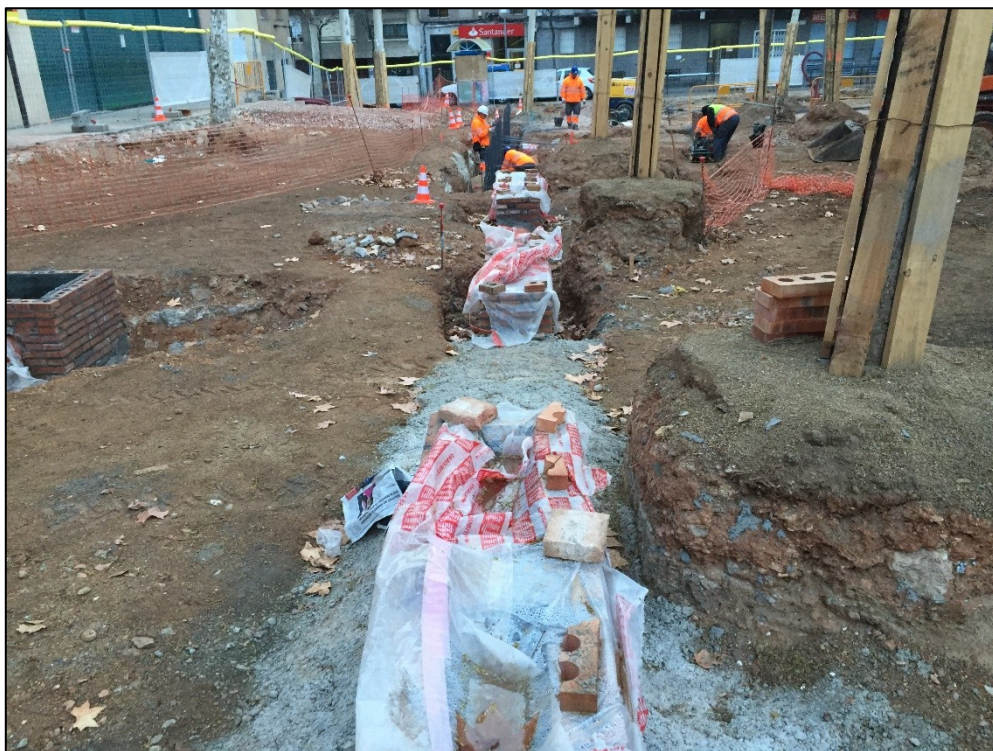
Fig. 24. Rasa 15, prolongació cap a l'oest de la rasa 6. En relació a elements elèctrics.

Prolongació oest de la **rasa 6**, són en realitat diverses arquetes relacionades amb temes de llum (Fig. 24), de molt poca profunditat (UE 15). L'amplada és de 0,7 m i la seva prolongació és de c. 10 m. Com en el cas anterior, a part de l'asfalt i formigó, pràcticament no s'assoleix el nivell de matriu vermellosa que s'estén per la plaça (UE 22)

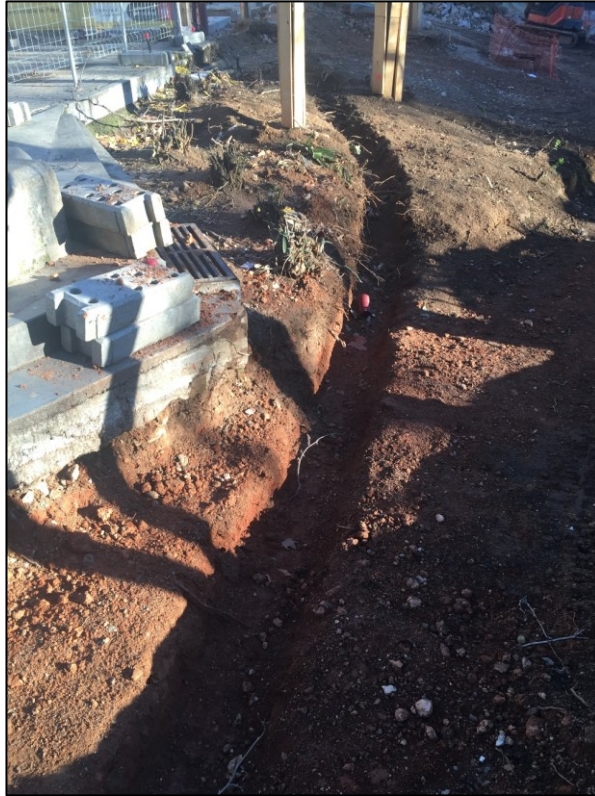
Fig. 25. Rasa 16, a la part oest del carrer de la Madriguera, la rasa s'estén cap a l'interior de la plaça de manera corbada.

Rasa irregular des del carrer de la Madriguera cap a la part central de la plaça (UE 16). Es tracta d'una rasa de 15 m de llarg, 0,3 m de costat i 0,7 m de profunditat, sota nivells d'acabat de la plaça (UE 20-23), que no mostra cap evidència arqueològica (Fig. 25).

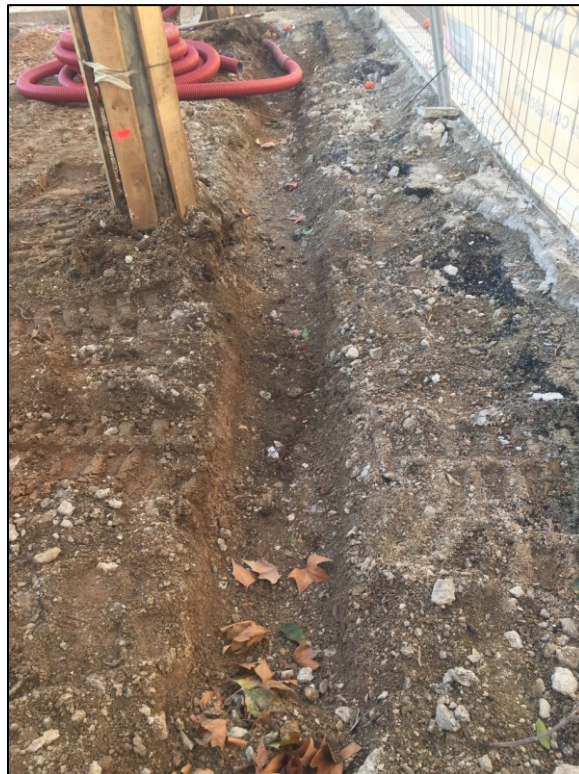
Fig. 26. Rasa 17, a la part nord-oest de la plaça, seguint el carrer del Turó de la Trinitat. La imatge està presa des del nord.

Es situa a l'extrem nord-oest de la plaça, en la zona més alta i en direcció nord-sud (UE 17). Es prolonga durant 15 m des de la parròquia, segueix la vorera, arribant a la solera de ciment que no s'extreu. Fa 0,4 m de costat i 0,7 m de profunditat (UE 20-22). No s'aprecia cap evidència (Fig. 26).

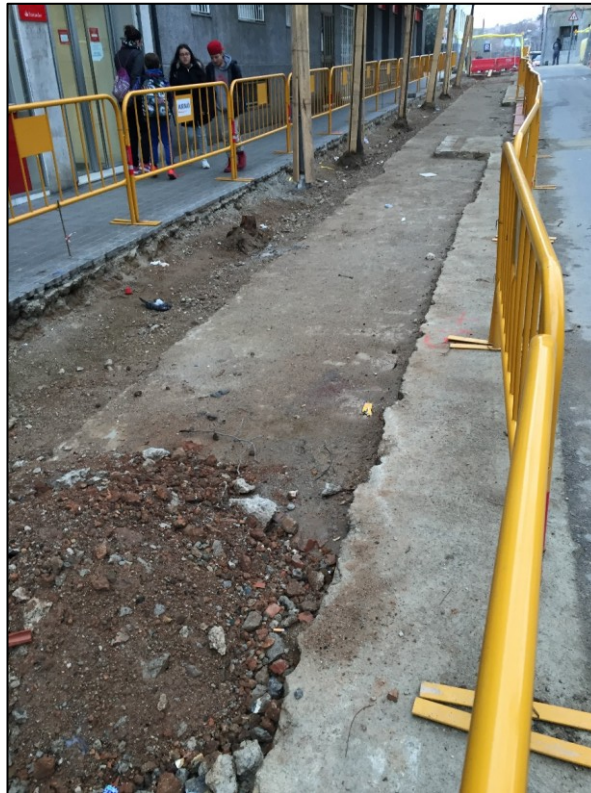
Fig. 27. Rasa 18, que respon a l'obertura de la part est del carrer Mare de Déu de Lorda. Com s'aprecia només s'extreu l'asfalt.

Aquesta rasa es situa al costat est del carrer Mare de Déu de Lorda (UE 18) i es prolonga durant 60 m, més enllà del límit de la plaça (Fig. 27). L'amplada d'aquest rebaix és d'uns 3 m de costat, només una profunditat de 0,1 m, per tant l'asfalt o final de paviment (UE 20).

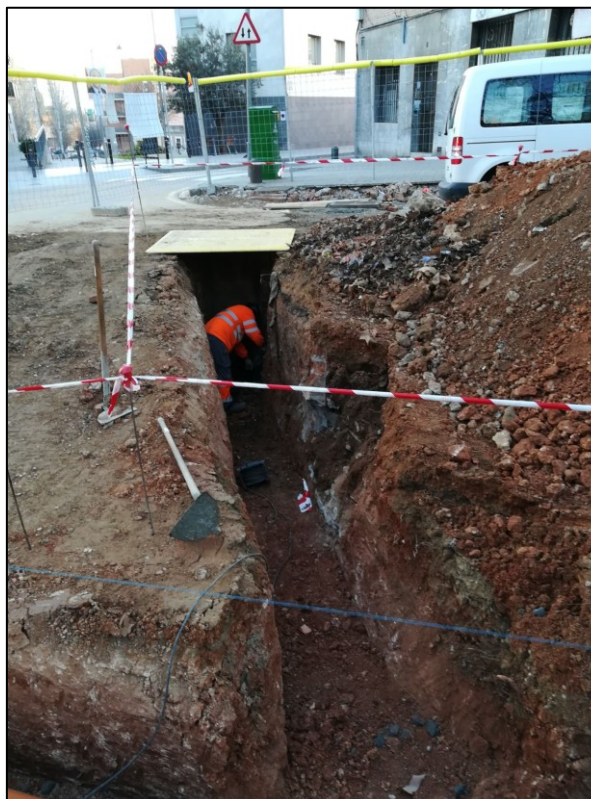
Fig. 28. Rasa 19, prolongació de la rasa 1 en direcció la cruïlla entre els carrer Madriguera i Mare de Déu de Lorda.

Es situa a la cantonada entre els carrers Madriguera i Mare de Déu de Lorda (UE 19). Es tracta de l'antiga connexió de Clavegueram. La rasa fa 0,8 d'amplada, es prolonga 13 m des del pou on arriba la rasa 1. Es baixa 2 m seguint el tub antic de desaigua per aquest costat. S'assoleix el mateix nivell vermell i homogeni (UE 23), els altres nivells són els mateixos de la resta de la plaça (UE 20-22), sense més evidències que el propi desaigua i el pou (Fig. 28).
