**MEMÒRIA DE LA INTERVENCIÓ
ARQUEOLÒGICA ALS CARRERS MONTALEGRE,
VALLDONZELLA, PLAÇA DELS ÀNGELS I
TORRES I AMAT DE BARCELONA
Codi: 011/06**

6 febrer a 28 de juliol de 2006

**Promotor de l'obra:
FOMENT DE CIUTAT VELLA, S.A.**

**VOLUM I
Barcelona, FEBRER DE 2007**

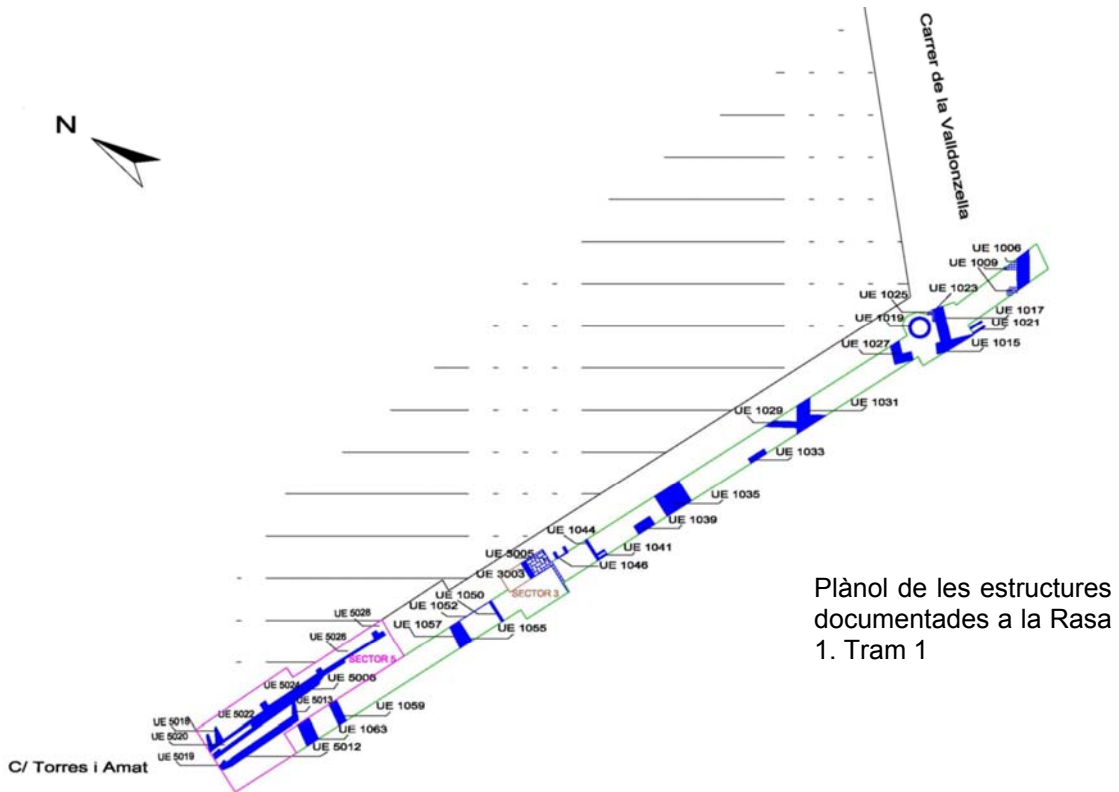
Plànol de les estructures documentades a la Rasa 1. Tram 1

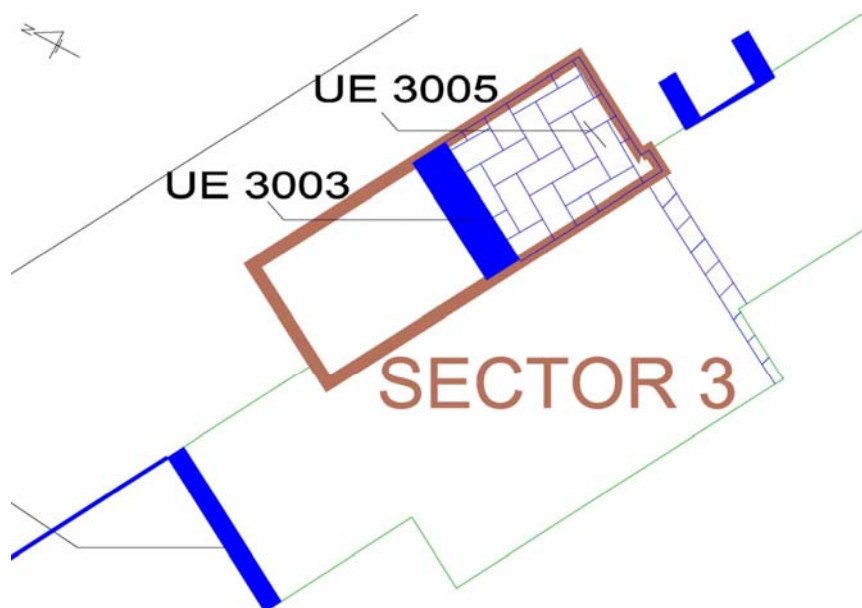
Plànol de les estructures documentades al Sector 3

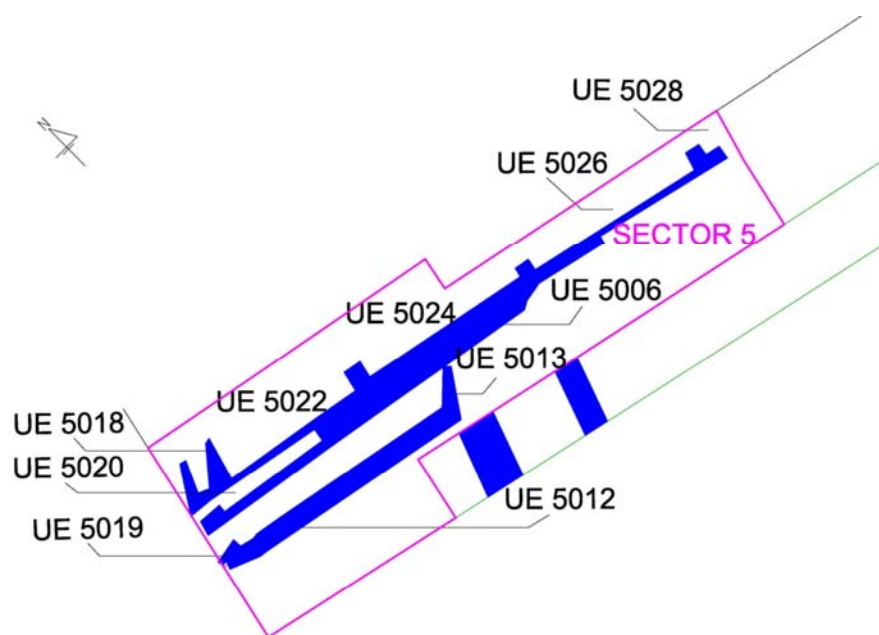
Plànol de les estructures documentades al Sector 5

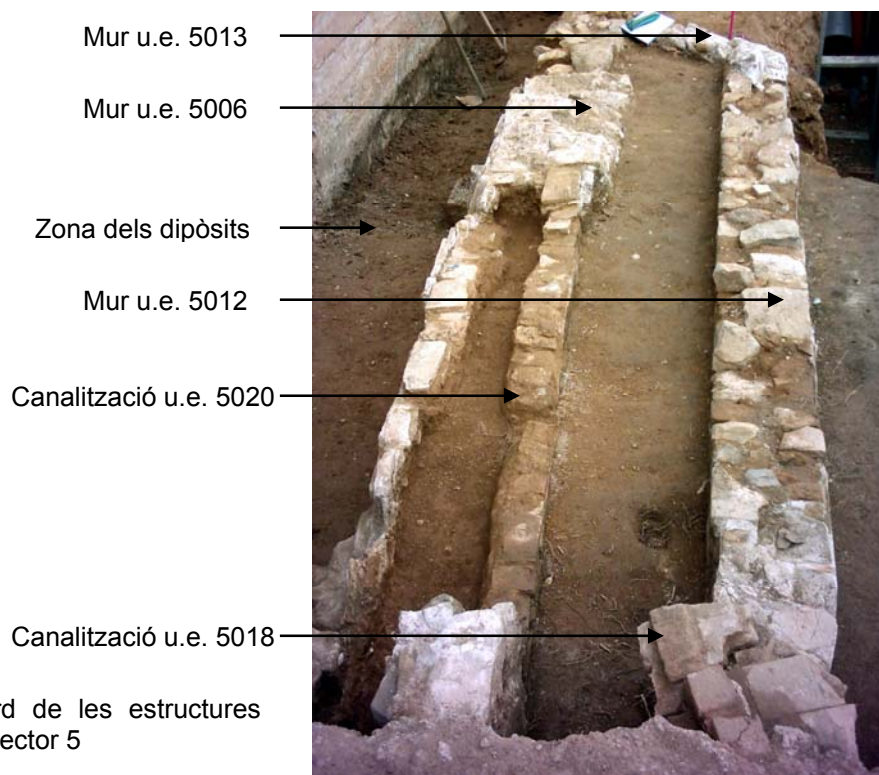
Vista des del Nord de les estructures documentades al Sector 5

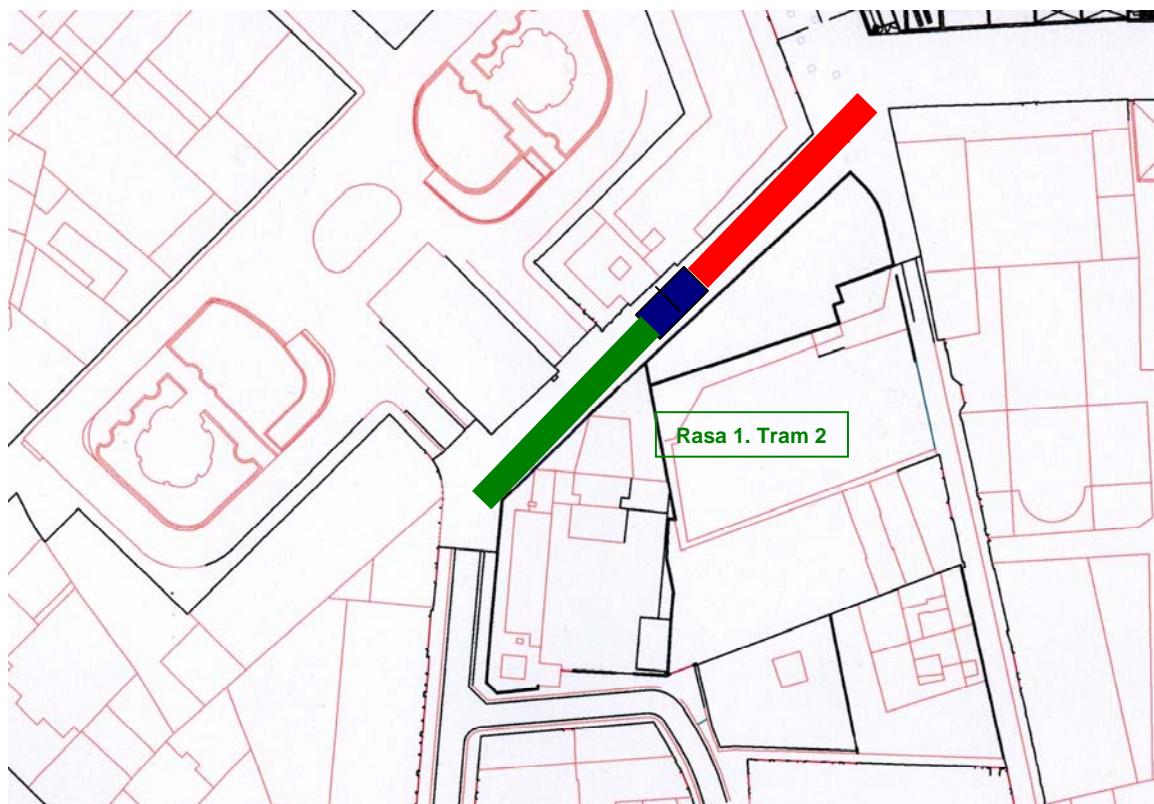
Zona intervenció nou carrer Torres i Amat. En vermell primer tram de la Rasa 1. En verd segon tram Rasa 1. En blau el Sector 5

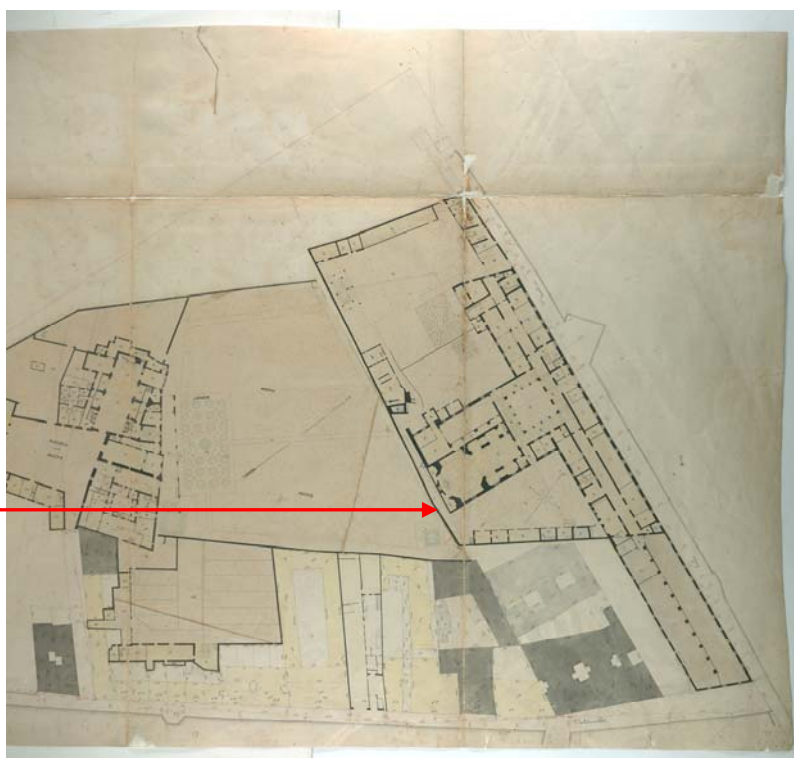
El mateix mur ja documentat als Quarterons Garriga (Full 79). Any 1861

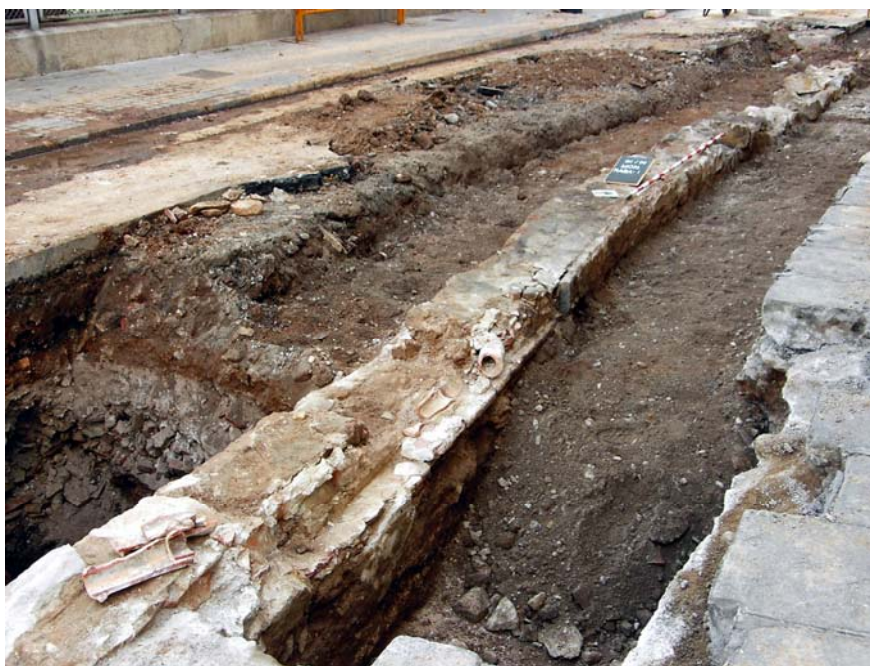
Vista del tram documentat del mur u.e. 1068

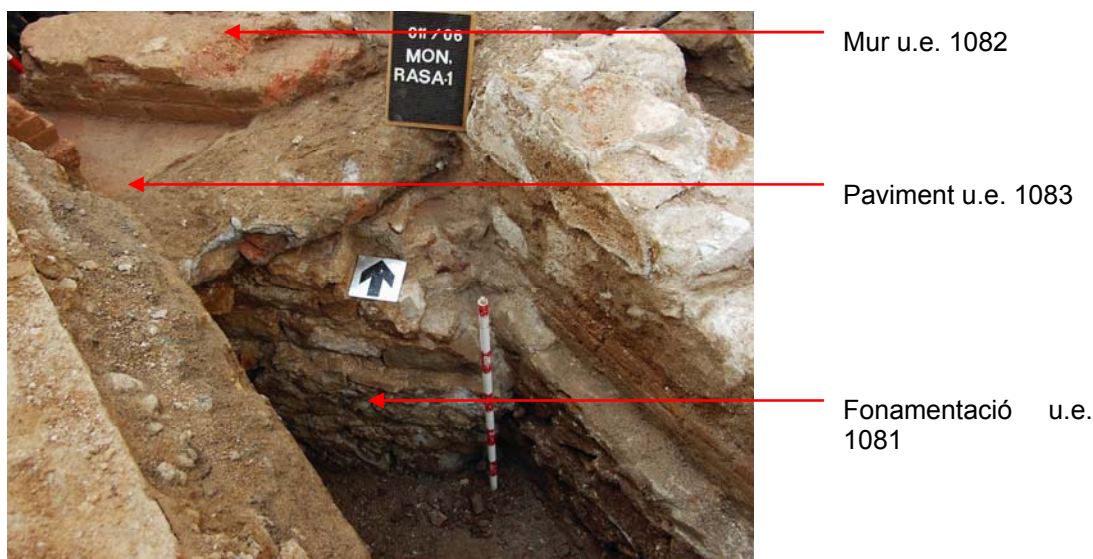
Vista en alçat de la fonamentació u.e. 1081, el mur de façana u.e. 1082 i el paviment u.e. 1083

De tota manera s'observava clarament que la traça de la fonamentació anava més enllà que els límits reals de la rasa, tant en direcció Est com Oest. A més, un cop es va poder netejar per l'altra banda de la planxa de formigó es va poder observar les restes del mur de façana (u.e. 1082) del qual ja s'havia determinat la seva fonamentació, així com les restes del paviment original de rajoles en cru (u.e. 1083).

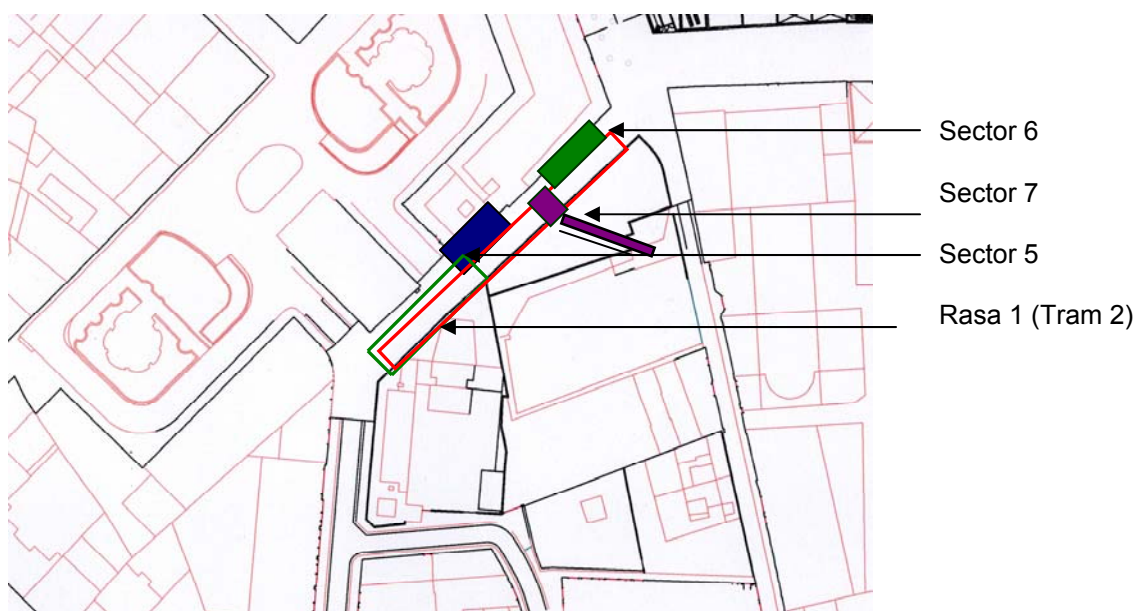
Zona intervenció nou carrer Torres i Amat. En vermell la Rasa 1. En verd segon tram Rasa 1. En blau el Sector 5. En verd el Sector 6 i en lila el Sector 7 i la seva ampliació

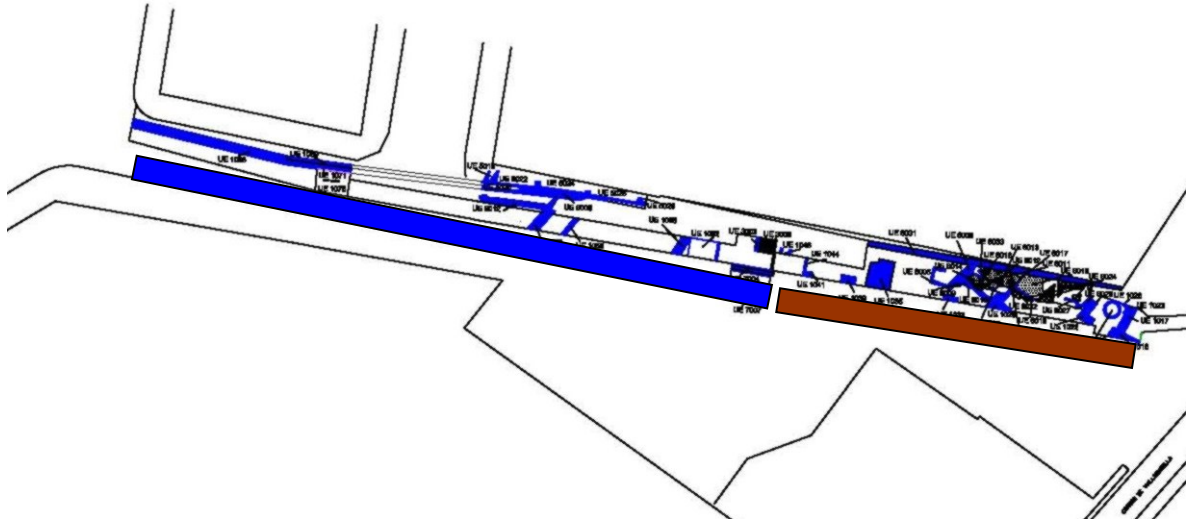
Situació de la nova rasa. En marró el Sector 2 i en blau el Sector 10

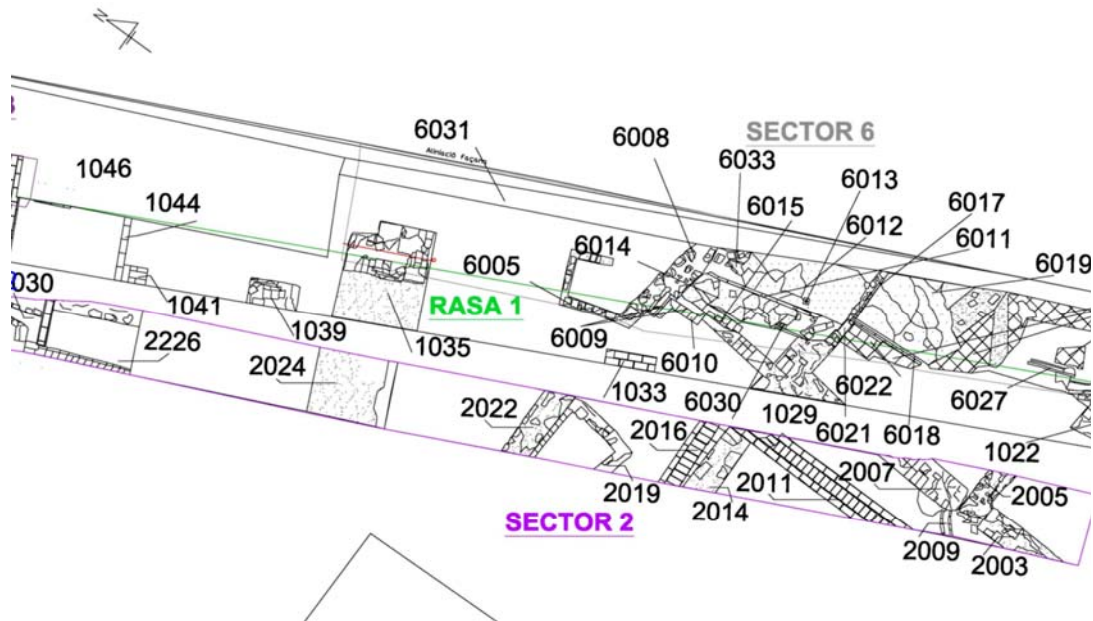
Plànol amb les estructures documentades al Sector 2

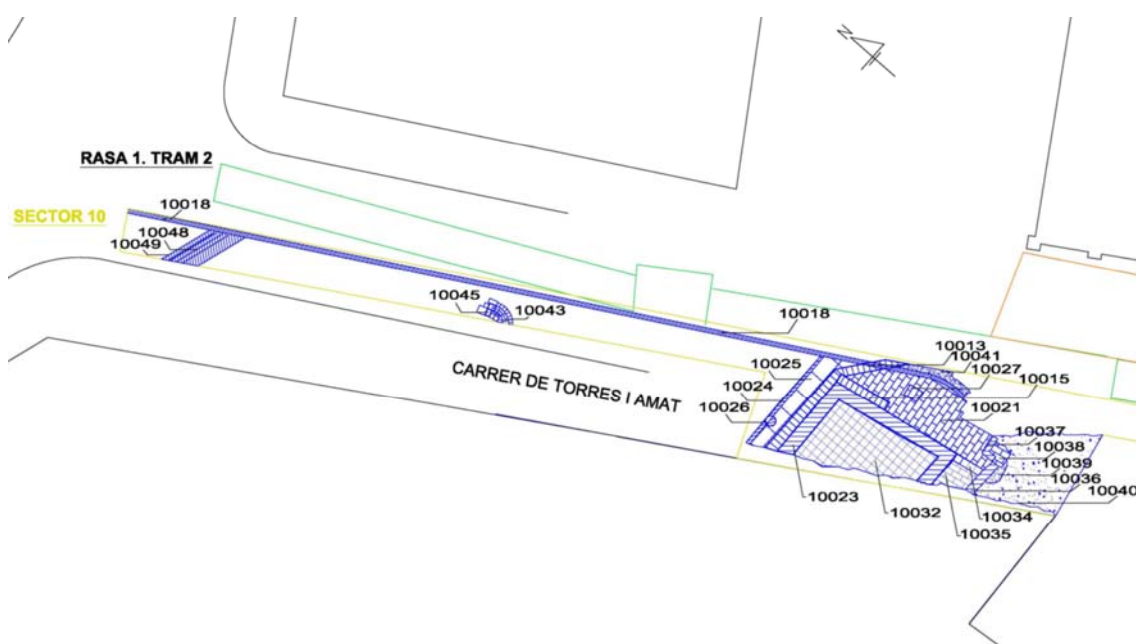
Vista de les estructures documentades al Sector 10

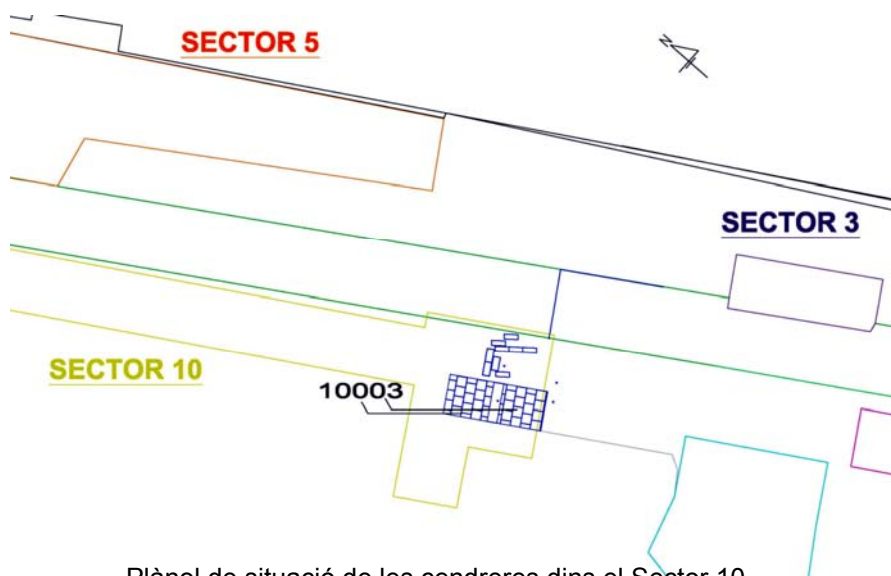
Plànol de situació de les cendreres dins el Sector 10

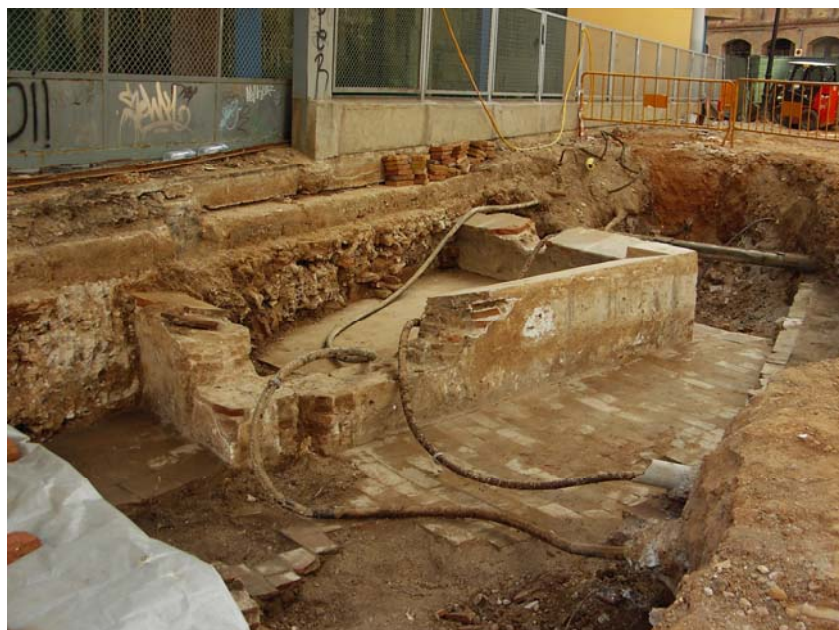
Vista del safareig un cop excavat

D'aquesta manera es va poder determinar una gran part del safareig u.e. 10023 així com el seu fons de rajoles (u.e. 10032).

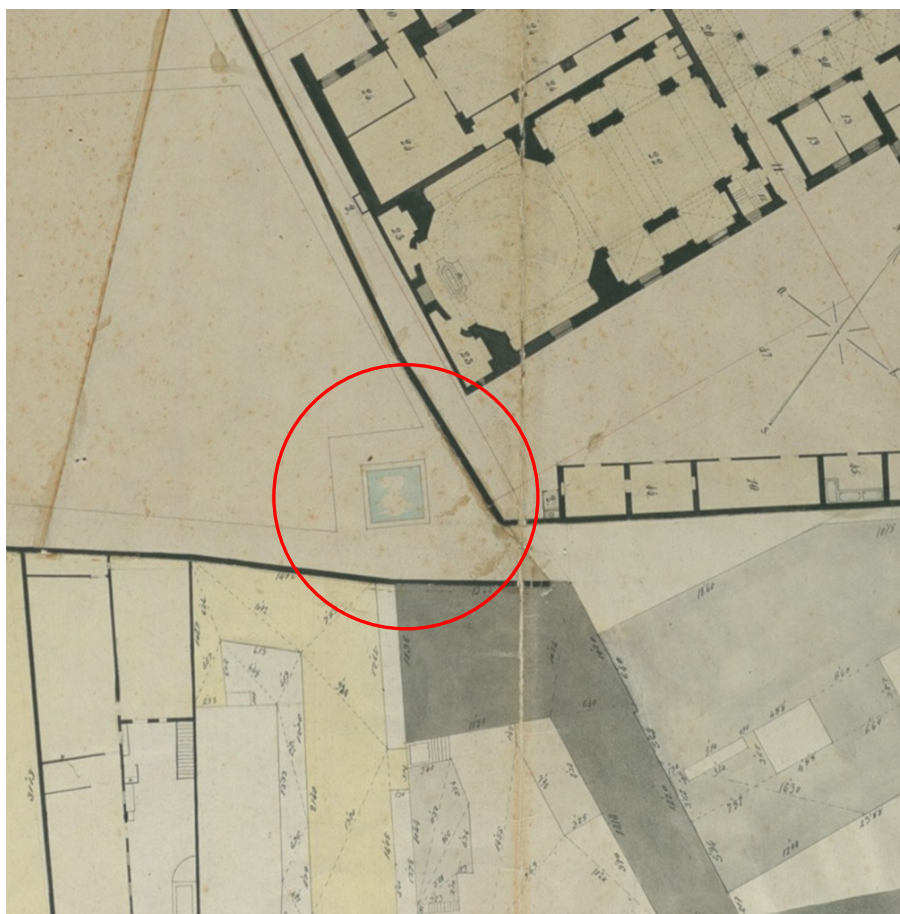
Vista parcial del full 79 dels *Quarterons Garriga* on s'observa, marcat amb un cercle vermell la estructura del safareig

En referència amb el safareig i les estructures que s'hi relacionen es interessant remarcar que apareixen delineades als *Quarterons Garriga*, si bé al plànol no s'especifica la utilitat de les estructures, que son marcades com un àmbit rectangular.

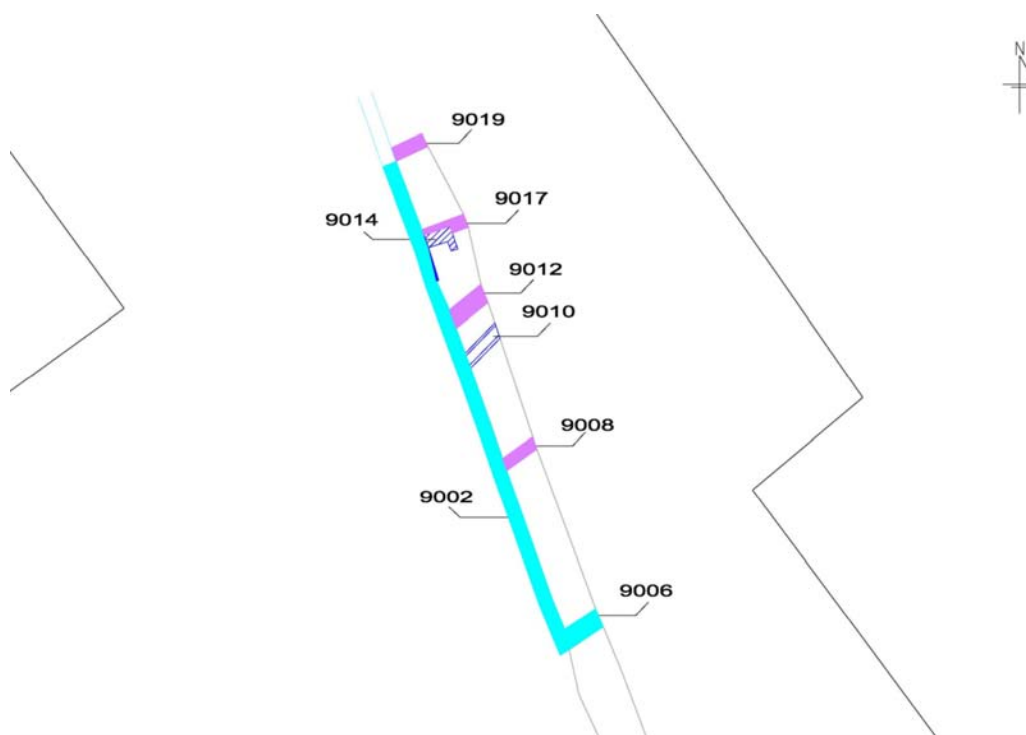
Plànol amb les estructures documentades al Sector 9 Rasa 2

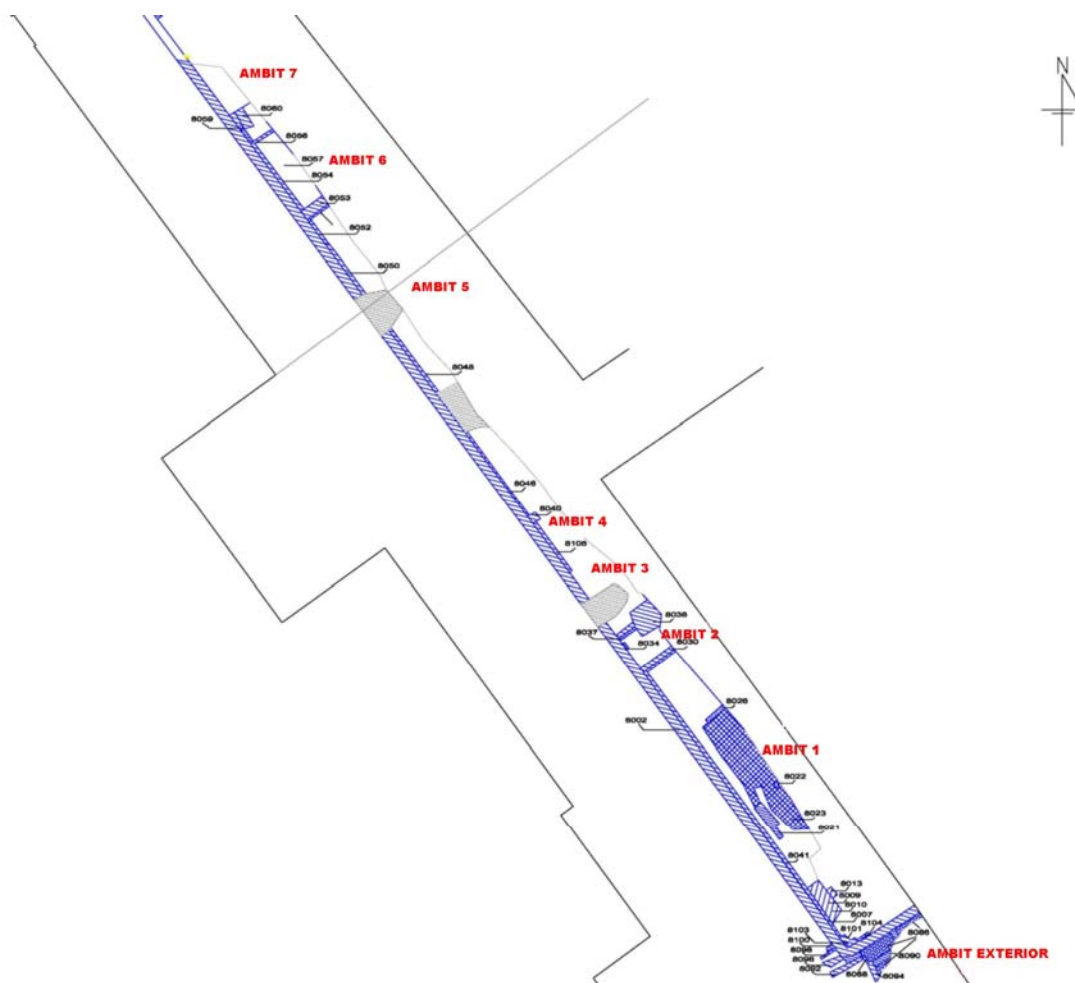
Plànol amb les estructures documentades al Sector 8 Tram 1

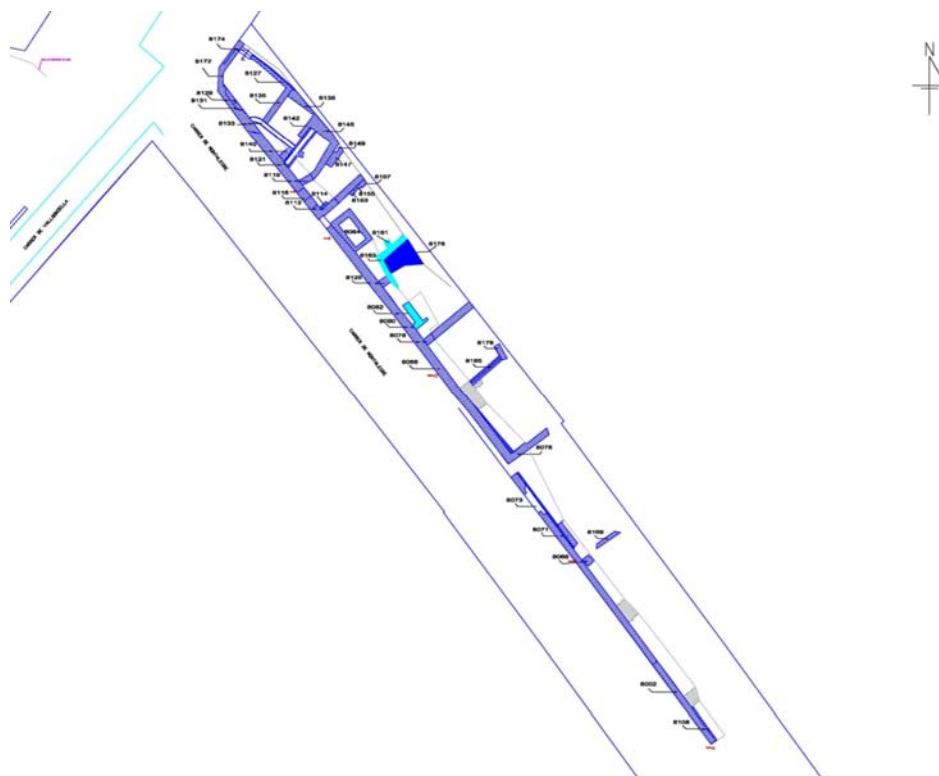
Plànol amb les estructures documentades al Tram 2 del Sector 8

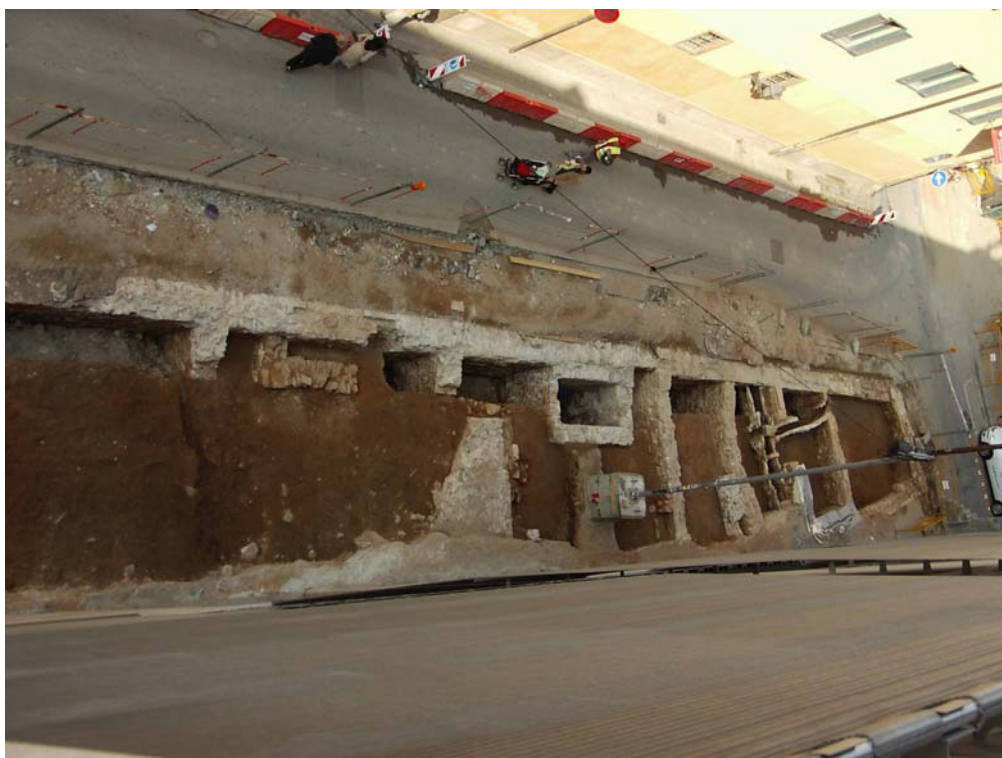
Vista general dels àmbits documentats al Tram 2 del Sector 8

Un cop completada les dues fases d'excavació al Tram 2 del Sector 8 es van poder distingir fins a deu àmbits diferenciats, els quals foren numerats de l'1 al 10, partint de la cantonada dels carrers Montalegre i Valldonzella.

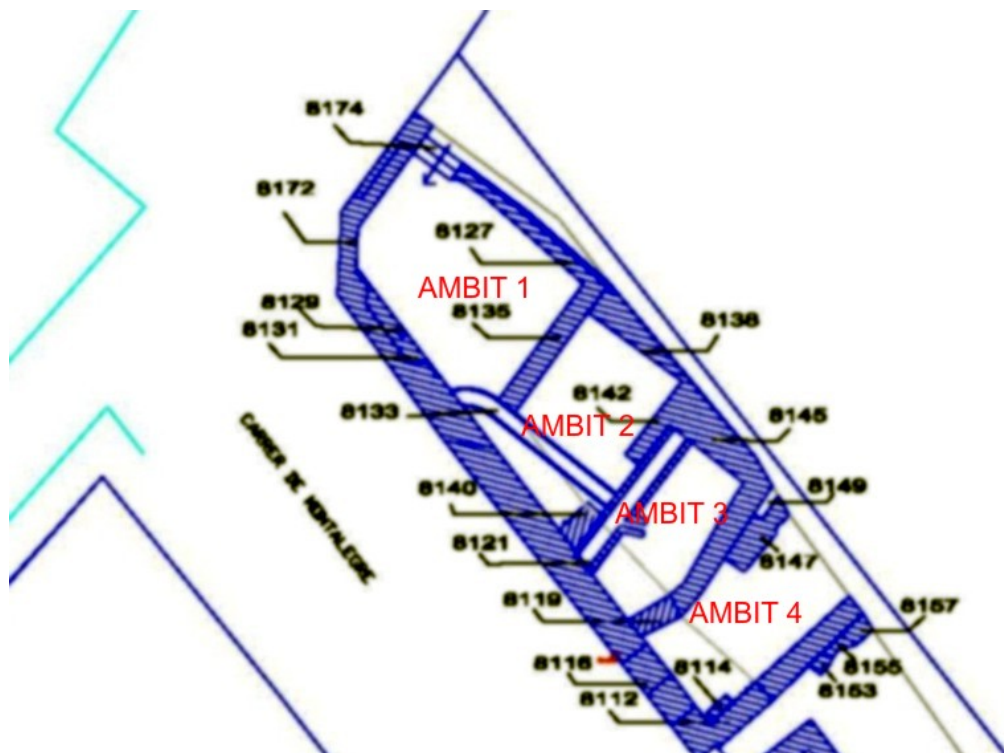
Planta de les estructures documentades. Àmbits 1 al 5

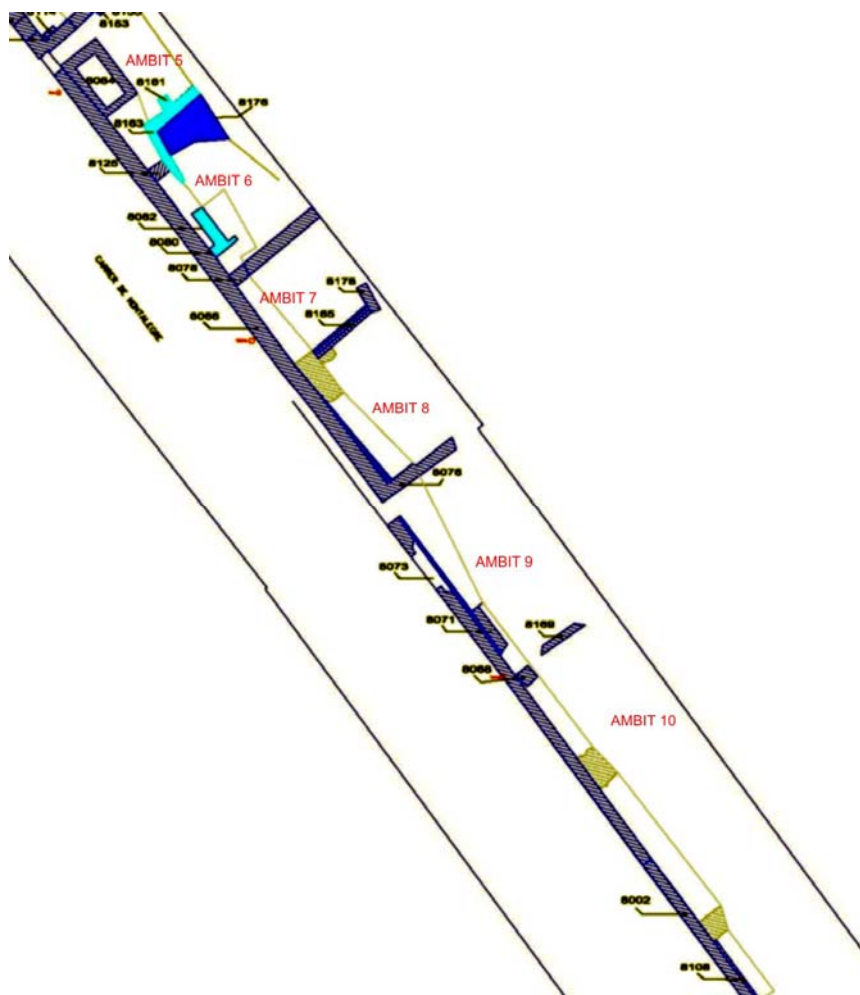
Plànol amb les estructures documentades als àmbits 5 al 10

D'aquesta manera els àmbits formen una zona diferenciada dels àmbits 1 al 4 essent possiblement una altra edificació. Com a característica més remarcable d'aquests àmbits, destaca que els mateixos segueixen una projecció ortogonal respecte la línia de façana al carrer Montalegre, circumstància que no es complia en els àmbits 1 al 4, els murs dels quals es projectaven gairebé a 45 graus de la línia de façana i marcant, en aquell cas, l'alineació amb el carrer de Valldonzella.

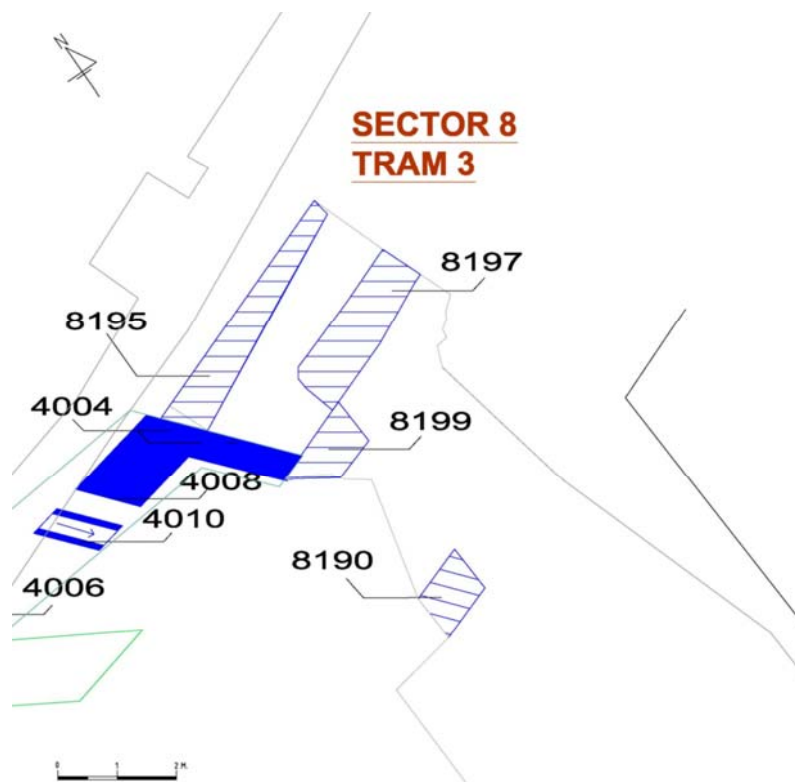
Plànol de les estructures documentades al Tram 3 del Sector 8

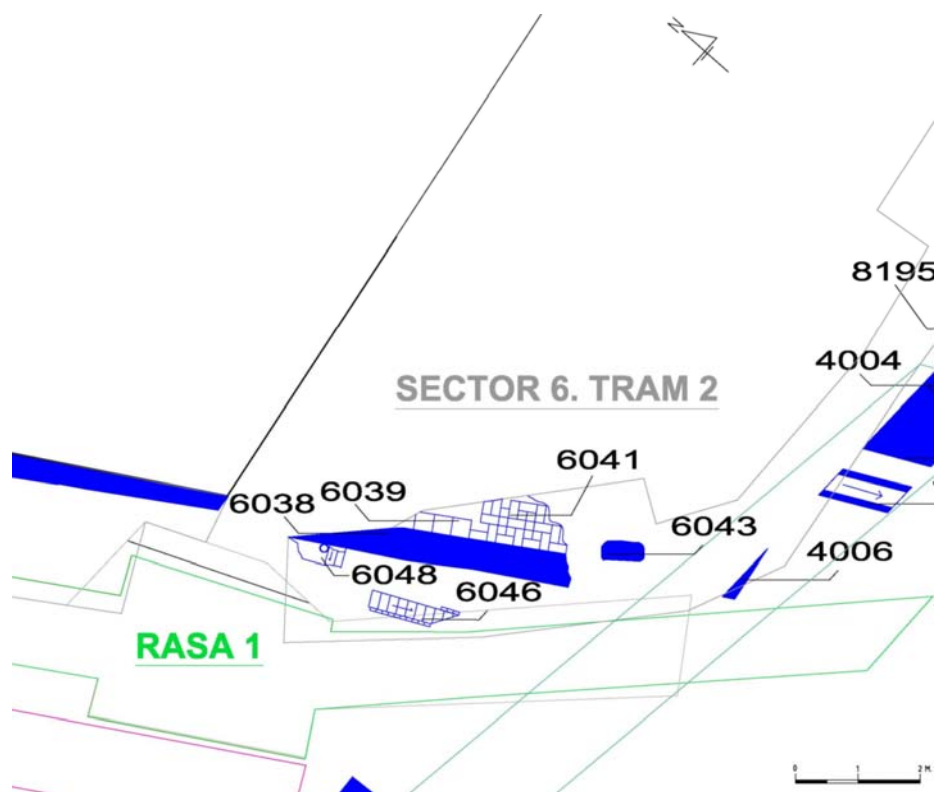
Plànol de les estructures documentades al Sector 6 Tram 2

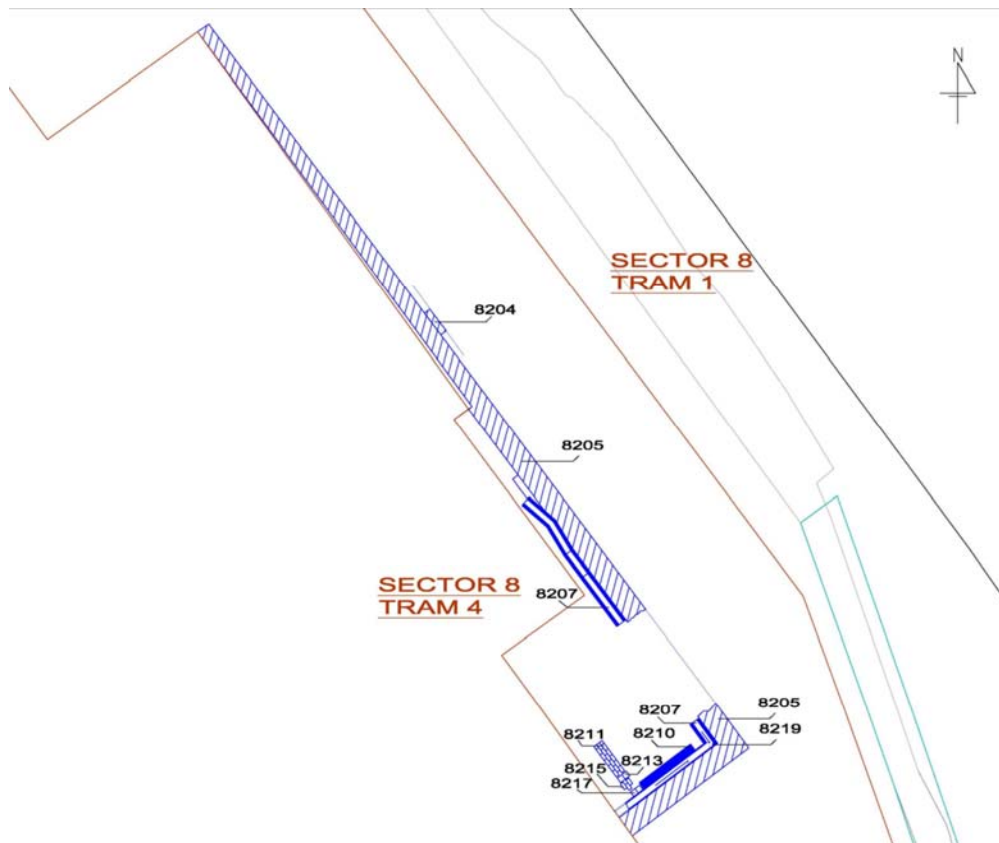
Plànol de les estructures documentades al Tram 4 del Sector 8

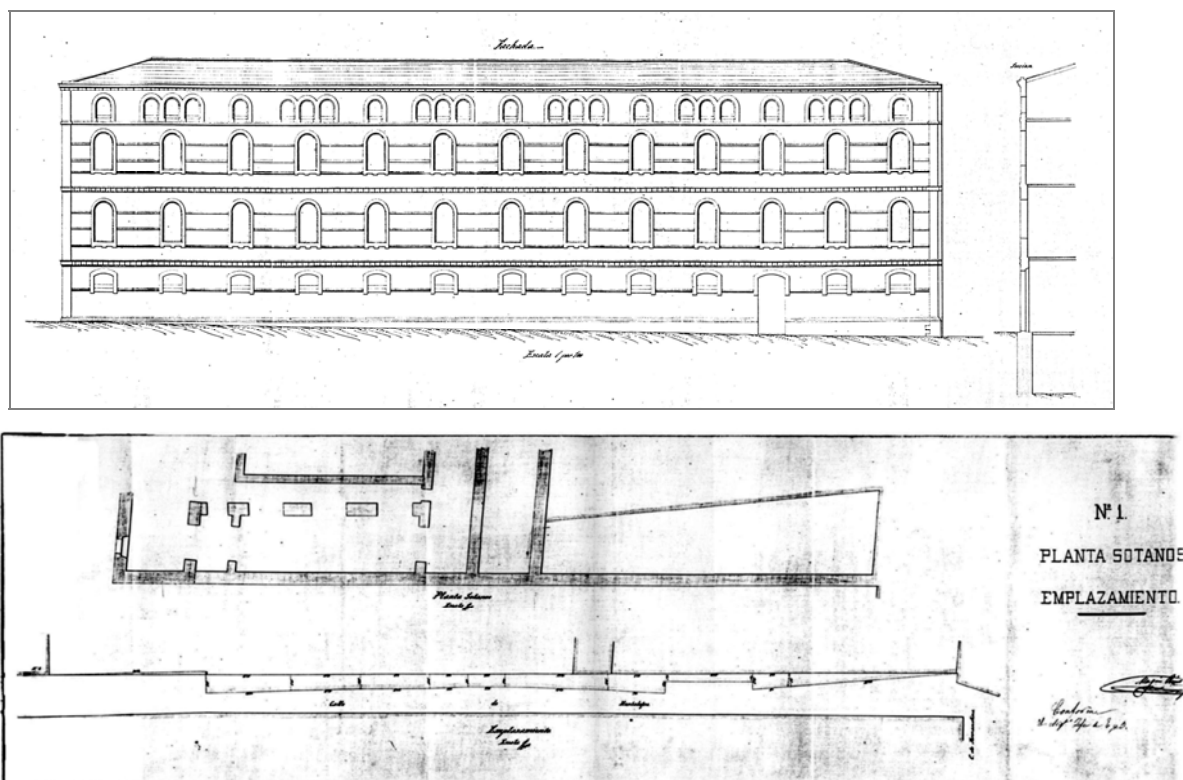
Plànols de la façana i la planta de soterrani del projecte de l'arquitecte Magí Rius (1884)

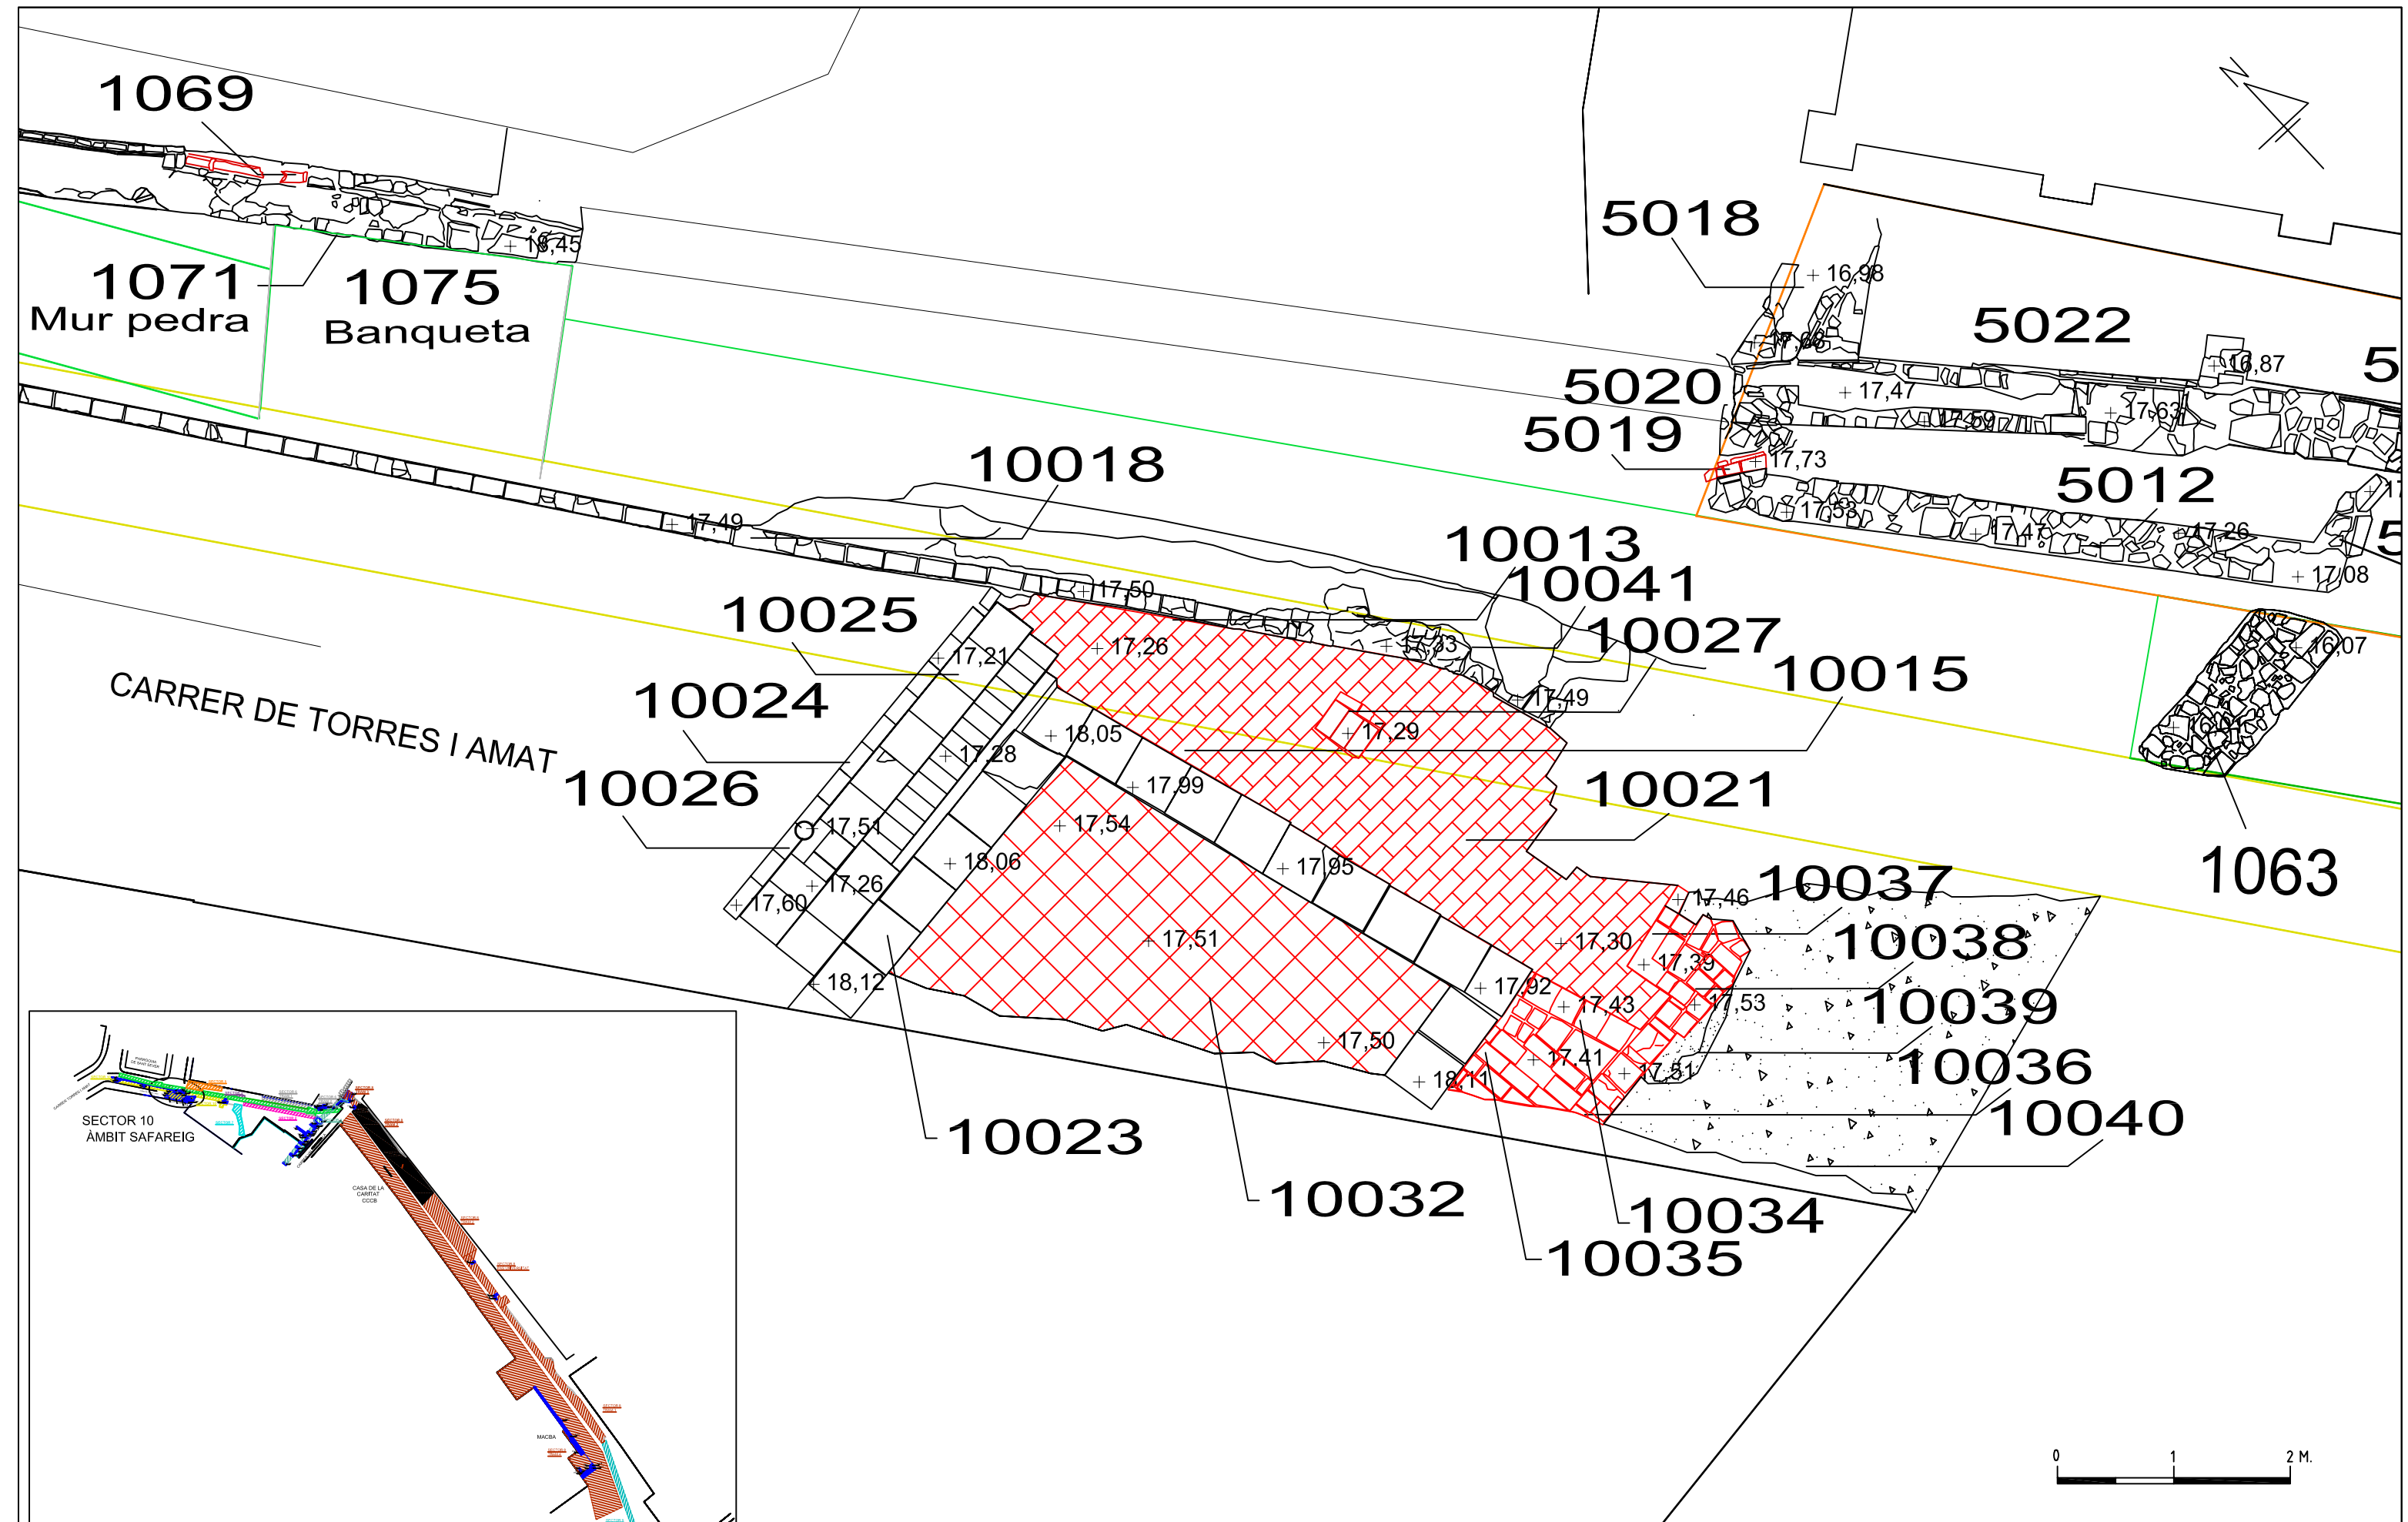
| Difusió Cultural, SL | INTERVENCIÓ 011/06 SECTOR 10 PLANTA ÀMBIT SAFAREIG | NOU CARRER ENTRE C/MONTALEGRE I C/TORRES I AMAT (BARCELONA, BARCELONÈS) | Núm. |
