**MEMÒRIA DE LA INTERVENCIÓ
ARQUEOLÒGICA ALS CARRERS MONTALEGRE,
VALLDONZELLA, PLAÇA DELS ÀNGELS I
TORRES I AMAT DE BARCELONA
Codi: 011/06**

6 febrer a 28 de juliol de 2006

**Promotor de l'obra:
FOMENT DE CIUTAT VELLA, S.A.**

**VOLUM I
Barcelona, FEBRER DE 2007**

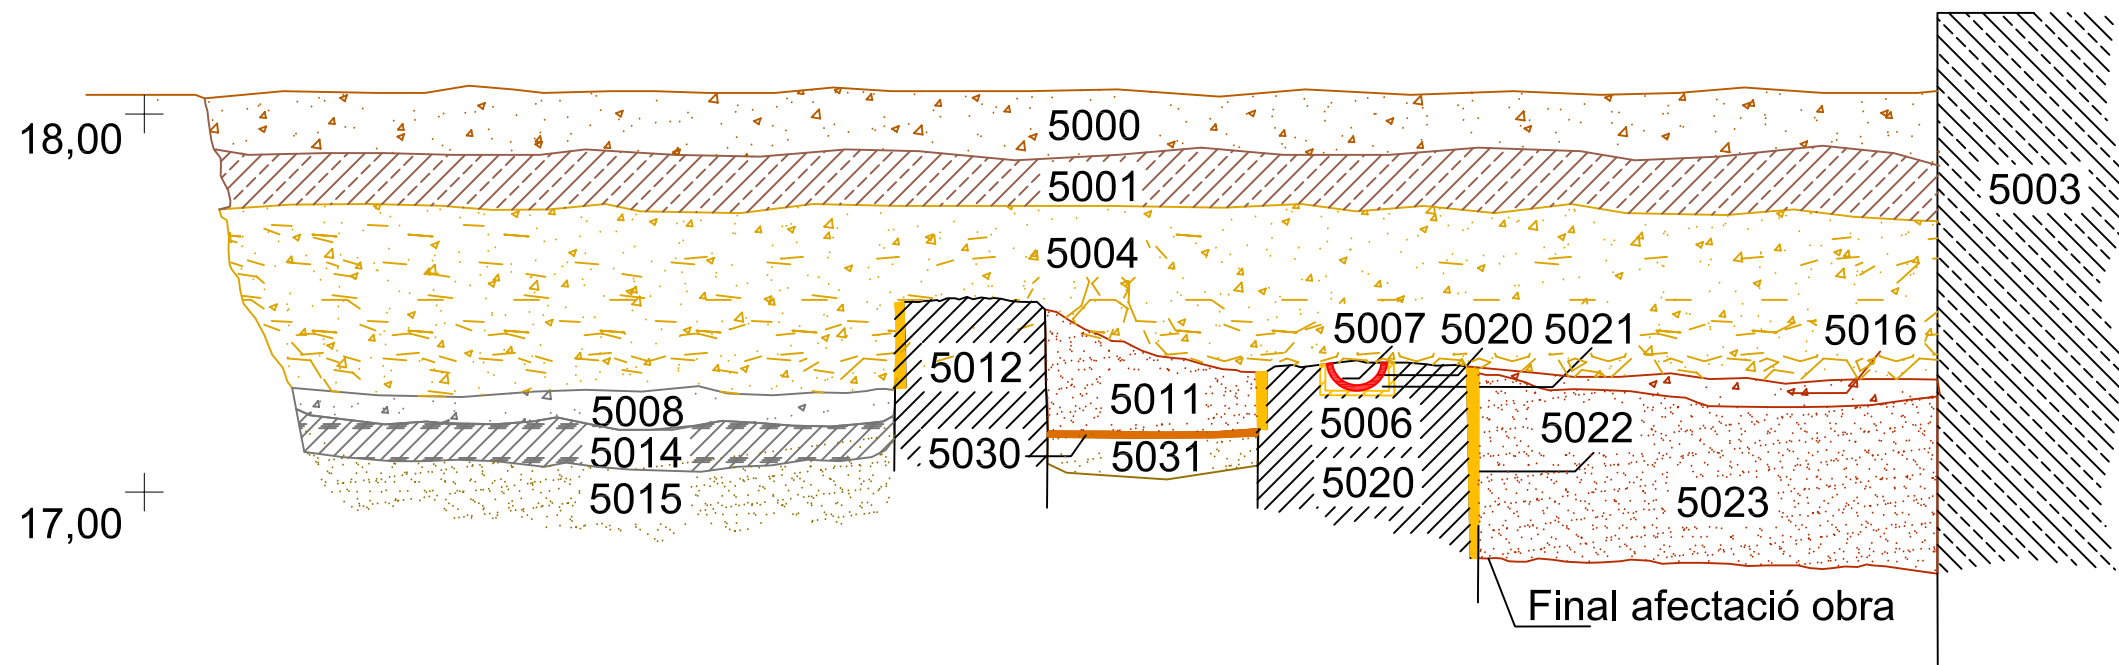
| Difusió Cultural, SL | INTERVENCIÓ 011/06 CARRER TORRES I AMAT-SECTOR 5 SECCIÓ EST-OEST | NOU CARRER ENTRE TORRES I AMAT I MONTALEGRE (BARCELONA, BARCELONÈS) | Núm. |
