**Memòria de la intervenció arqueològica al carrer de
Santcliment núm. 22**

Barcelona (Barcelonès)

Codi: 102/18

Agost de 2020

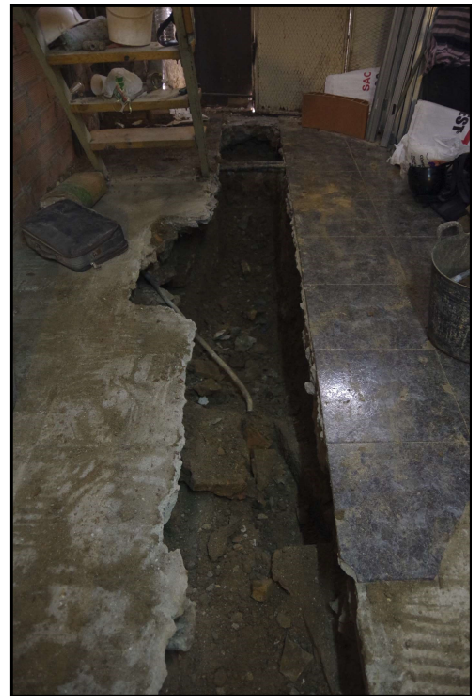
Rasa del pas del clavegueró, un cop retirat el pas existent

Com s'ha esmentat anteriorment, a nivell de seguiment arqueològic s'ha efectuat el control de l'excavació del fossat de l'ascensor i de la rasa de pas del clavegueró (plànol 1: planta situació rasa i fossat ascensor). El fossat de l'ascensor s'ha excavat a la zona central sud; pel que fa a la rasa de pas del clavegueró, s'ha situat al mateix punt per on discorria el clavegueró existent i tenia una direcció est-oest. El pas d'aquesta rasa per aquest punt ha suposat que tan sols s'hagi localitzat el nivell que reblia la rasa associada amb el clavegueró anterior i el tub que el configurava.

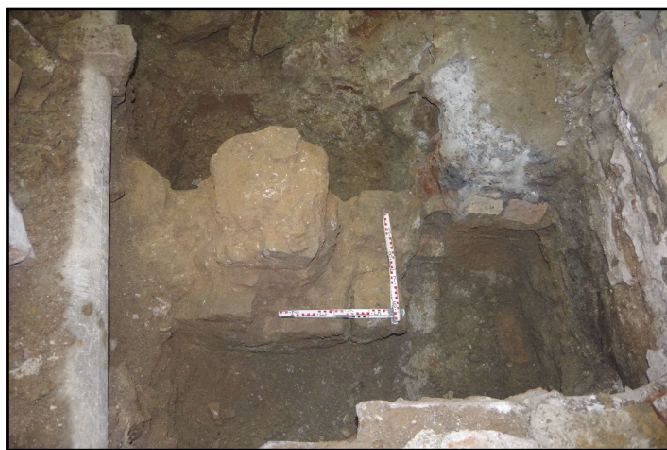
Mur UE-06 i cotes inferiors de la canalització UE-11

La fonamentació UE-06 tenia una direcció sud-nord i estava bastida amb pedres de mida diversa i algun maó, disposats de manera irregular i lligats amb morter de calç. Tenia una amplada de 45cm i se n'ha documentat una llargada de 1m, continuant més enllà del límit nord de la zona excavada. La seva cota de localització se situava a 40cm (9'57m snm) respecte el nivell de circulació del moment de la intervenció

(UE-01) i tenia una alçada de 64-86cm. A nivell estratigràfic, les cotes inferiors del mur se situaven i reblen l'interior de la seva rasa de fonamentació, UE-13, que tallava un estrat de rebliment anterior a l'edifici (UE-07). De l'UE-06 se n'ha documentat el seu extrem sud, que estaria en contacte amb el mur de tancament sud de l'espai (UE-08). A nivell de subsòl en aquest punt de contacte s'hi situava la canalització UE-11, que es lliurava als dos murs. Aquesta estructura s'hauria bastit també en el moment inicial de la construcció de l'edifici, posteriorment als murs UE-06 i 08. A la zona sud de la cara est, al mur UE-06 se li lliuraria la fossa sèptica UE-09, si bé aquest contacte que s'hauria perdut en el moment en què es va desmuntar la fossa (al segle XX).

L'UE-06 funcionaria com a tancament interior de l'edifici, en el moment de la seva construcció inicial i definia dos espais a est i oest. La seva cara est s'alineava amb l'extrem est del mur de tancament de la zona oest; el contacte entre els dos murs

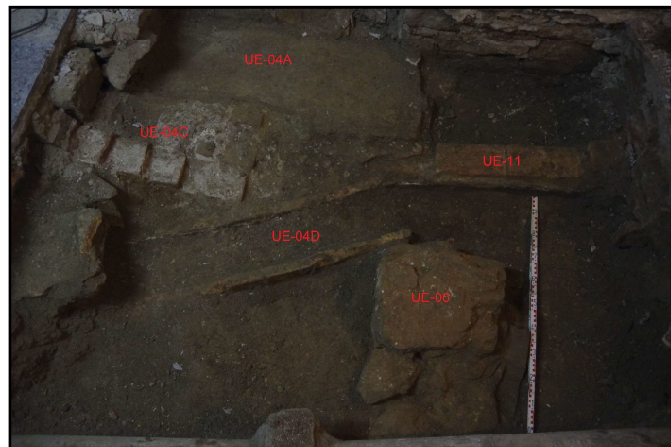
Estructures corresponents a l'UE-04 i mur UE-06

est; l'extrem est de l'UE-04D possiblement connectaria, ja a l'exterior de l'edifici, amb el col·lector del carrer. Els maons de coberta de l'UE-04D s'havien conservat als extrems est i oest de l'àrea excavada i el seu interior estava reblert per un estrat de terra sorrenca, de tonalitats marró fosc, que s'hauria format un cop amortitzada l'estructura. La construcció d'aquesta estructura hauria suposat el desmuntatge de part de les cotes superiors del mur UE-06 en el punt on passava. Al sud est de l'UE-04D se li lliurava una estructura de maons, UE-04B, que també es lliurava al mur UE-08. L'UE-04B estava bastida amb maons i se n'hauria documentat el seu extrem est, continuant més enllà del límit oest de l'excavació. La part localitzada tenia una planta de «L» invertida i se n'havia conservat una o dues filades de maons, amb una alçada màxima de 10cm. Per les seves característiques, l'UE-04B es correspondria a la base d'algun element, de poca alçada, que es lliuraria al mur UE-08.

A l'est de l'UE-04B se li lliurava l'UE-04A, que es corresponia a una base de ciment que funcionaria amb alguna estructura soterrada (tipus dipòsit) situada en aquest punt. La seva planta era rectangular (est-oest) i continuava més enllà del límit est de l'excavació; la seva amplada era de 62cm i se n'ha documentat una llargada de 1'35m. El ciment que configurava l'UE-04A seria el mateix que definia la

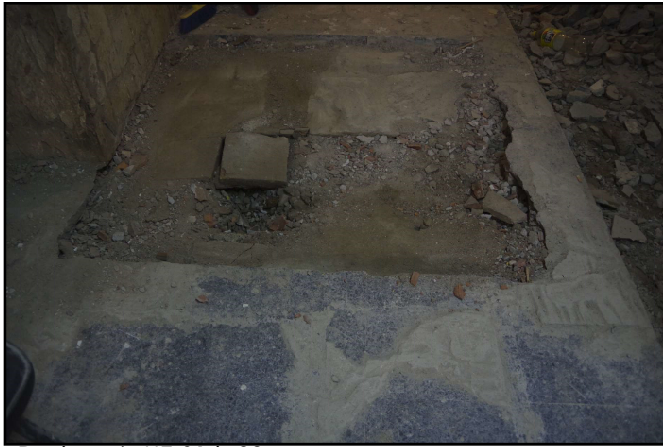
Paviments UE-01 i 02

Les estructures corresponents a l'UE-04 estaven cobertes pel rebliment vinculat a la instal·lació del paviment de cairons, UE-02, que s'ha documentat per sota del paviment de ciment (UE-01), que configurava el nivell de circulació de l'espai en el moment en què s'ha dut a terme la intervenció. Els cairons de l'UE-02 eren quadrats, estaven disposats a junt seguit i es recolzaven al damunt d'un nivell de ciment, que actuava també de lligam entre els cairons. La seva cota de localització se situava

a 6cm (9'91m snm) del nivell de circulació existent i tenia un gruix de 10cm. En algun punt de l'àrea excavada, l'UE-02 no s'havia conservat o bé presentava una reparació de ciment. Aquest paviment estaria substituint el nivell de circulació inicial de l'edifici i se situaria cronològicament al segle XIX-inicis del segle XX. L'UE-02 estava coberta per l'UE-01, que es corresponia al paviment de ciment

que configurava el nivell de circulació existent en el moment de la intervenció. La cota de localització de l'UE-01 se situava a 9'97m snm i tenia una potència de 5cm. La cronologia de la seva instal·lació s'ubicaria al segle XX.

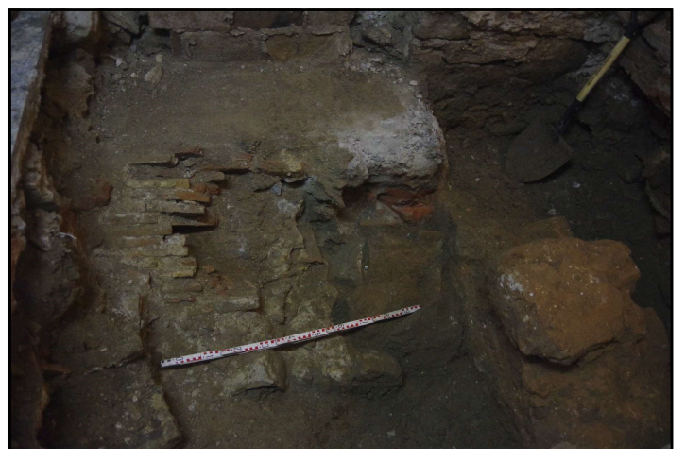
Fossa sèptica UE-11, amb la fonamentació de ciment UE-10

Pel que fa a les estructures associades amb el moment de la construcció inicial de l'edifici, que funcionarien amb el mur UE-06, es corresponien a la canalització de desguàs UE-11 i a la fossa sèptica UE-09. Ambdues estructures estaven cobertes per l'UE-03. L'UE-11 s'ha documentat a l'extrem sud-oest de l'excavació i es lliurava a la fonamentació del mur UE-08 i també a l'UE-06. La seva direcció era oest-est i tindria una planta rectangular.

D'aquesta canalització se n'han documentat els seus murs de tancament nord i sud, que estaven bastits amb maons, disposats regularment i lligats amb morter; pel que fa a la seva coberta, hauria estat desmuntada en el moment de la seva amortització i no s'havia conservat. S'ha localitzat a 36-42cm (9'61-9'55m snm) respecte l'UE-01 i se n'ha documentat una alçada de 63-69cm; l'amplada interior de l'estructura era de 22cm. L'extrem est de l'UE-11 contactaria amb la fossa sèptica UE-09; d'aquesta manera, els residus transportats per la canalització anirien fins a la fossa. El contacte entre les dues estructures es va desmuntar en el moment en què es va construir la fonamentació del pilar de ferro, UE-10, al damunt del qual es recolzava la biga de ferro col·locada posteriorment al desmuntatge del mur UE-06. En aquest mateix moment les UE-09 i 11 haurien deixat de funcionar.

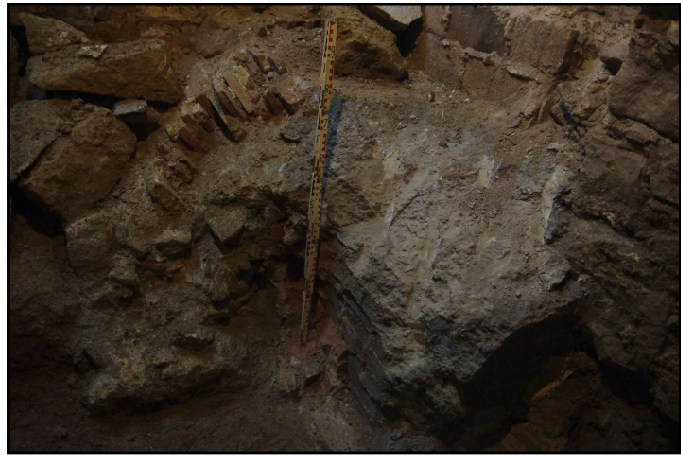
Perfil de la volta de la fossa sèptica un cop desmuntada la part afectada

De la fossa sèptica UE-09 se n'ha documentat el seu extrem oest i continuava més enllà del límit est de l'excavació. La zona central i sud de l'estructura i el seu extrem est, en el punt on es lliuraria al mur UE-06, haurien estat desmuntats en el moment de la construcció de la fonamentació del pilar UE-10, que rebria el trencament vinculat a aquest desmuntatge (UE-12). La planta de l'UE-09 era rectangular, orientada d'est a oest i se n'ha

documentat una llargada de 93cm i una amplada de 63cm. La cota de localització superior de l'estructura se situava a 21cm (9'76m snm) de l'UE-01 i se n'ha documentat una alçada màxima de 1'16m, continuant per sota de la cota final de l'excavació. De l'UE-09 se n'ha documentat el seu mur de tancament nord, que estava bastit amb pedres i maons, disposats de manera irregular i lligats amb abundant morter de calç, de tonalitats blanques-grises. Al damunt del mur se li recolzava la volta de coberta de l'estructura, de la qual se n'ha localitzat el seu extrem est. Els maons que configuraven la volta estaven disposats a plec de llibre, amb el morter de lligam que era de les mateixes característiques que el del mur. A l'interior de l'estructura (on no hi havia la fonamentació de ciment UE-10) s'hi situava un estrat de reblliment de característiques molt similars a l'UE-03, que s'hauria format prèviament a la construcció de la fonamentació de ciment UE-10. La part documentada d'aquesta fonamentació tenia una planta rectangular, orientada d'est a oest, i se n'ha documentat una llargada de 1'10m i una amplada de 70cm, continuant més enllà

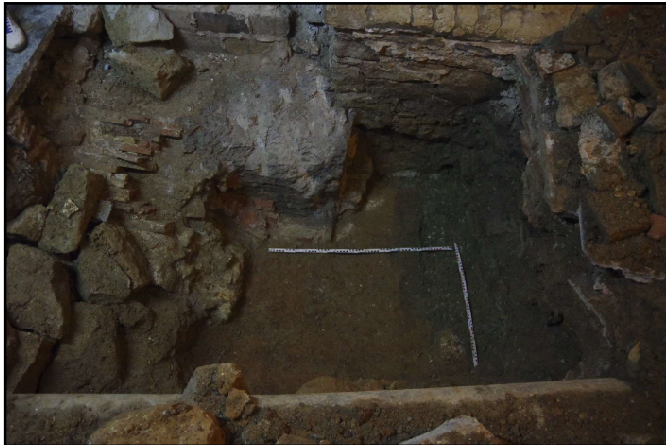
Final d'excavació del fossat, prèviament al desmuntatge de la fonamentació UE-10

dels límits sud i est de l'excavació. A les cotes superiors de l'UE-10 s'hi ubicava la base del possible dipòsit UE-04A i s'ha documentat una alçada total del conjunt de 1'25m; la fonamentació UE-10 continuava per sota de la cota final d'excavació. Com s'ha esmentat anteriorment, aquesta fonamentació rebria el trencament UE-12 associat amb el desmuntatge de l'UE-09. La seva cronologia se situaria al segle XX.
