MEMÒRIA DE LA INTERVENCIÓ ARQUEOLÒGICA EFECTUADA AL
CARRER DELA PALLA, 19-21. (DISTRICTE DE CIUTAT VELLA,
BARCELONA)

Codi Servei Arqueologia Ajuntament de Barcelona: 158/17.

IÑAKI MORENO EXPÓSITO
MARTA NOLLA ENFEDAQUE
NOEMÍ NEBOT PICH
Mataró, febrer del 2020

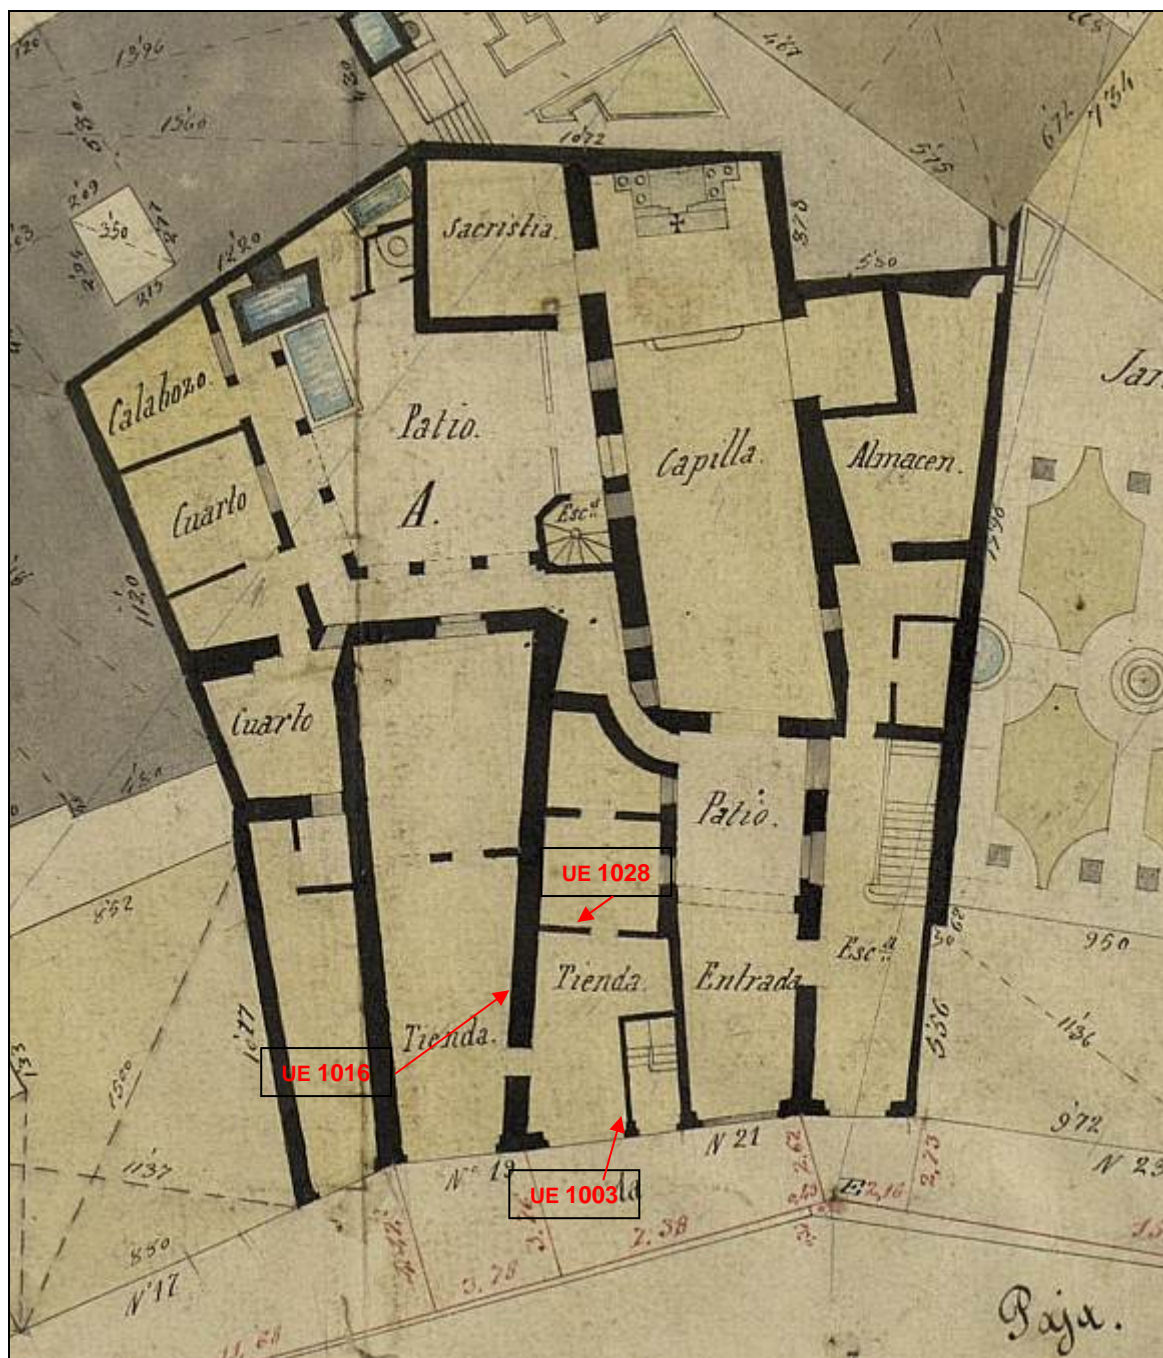
Planta de l'hospital de sant Sever segons els «Quarterons» de Garriga i Roca (1856—1862). Identificació de les estructures exhumades.

Com veiem la present intervenció ens ha permès documentar de manera molt parcial un seguit d'estructures pertanyents als àmbits de l'hospital de Sant Sever que afronten al carrer de la Palla. Es tracta de les fonamentacions de murs que separen estances, una caixa d'escala i la fonamentació de la mateixa i un possible dipòsit o fossa sèptica pertanyents tots ells a les habitacions que apareixen als quarterons de Garriga i Roca amb els nom de "Tienda".

Els murs UE 1005, 1028, 1016, 1041 i 1042, alguns amb un característic morter de color taronja, es podrien atribuir possiblement a la reforma duta terme a l'hospital durant la segona meitat del segle XVI. Reforça la teoria el fet que el mur UE 1005 quedarà ocult per una escala que, juntament amb el paviment UE 1002 es podria atribuir a la reforma de l'hospital efectuada al segle XVIII- ja apareix al plànol de Garriga i Roca- i que compta amb un característic morter de color blanc.

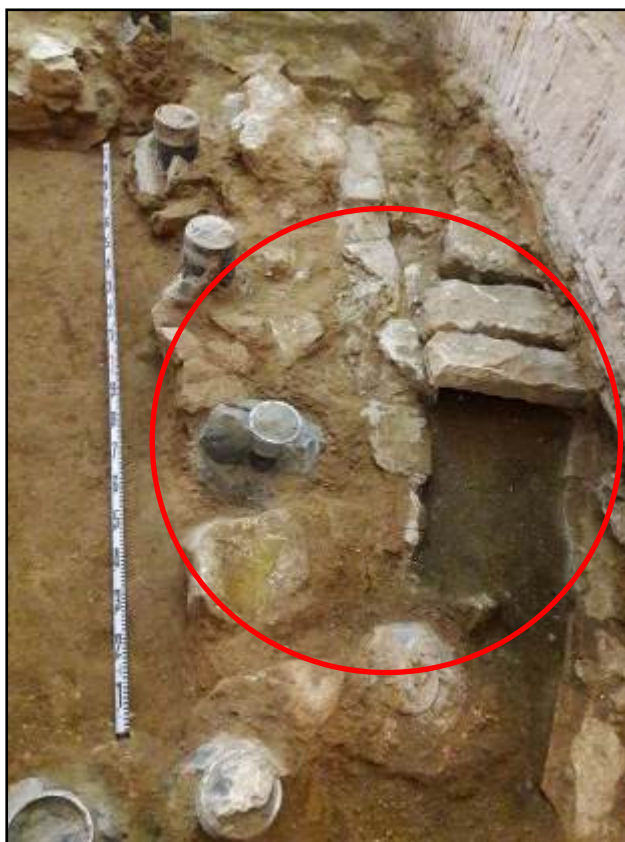
Fotografia 2. Detall del mur UE1005. En aquesta imatge marquem l'afectació del mur i de la claveguera UE1007.

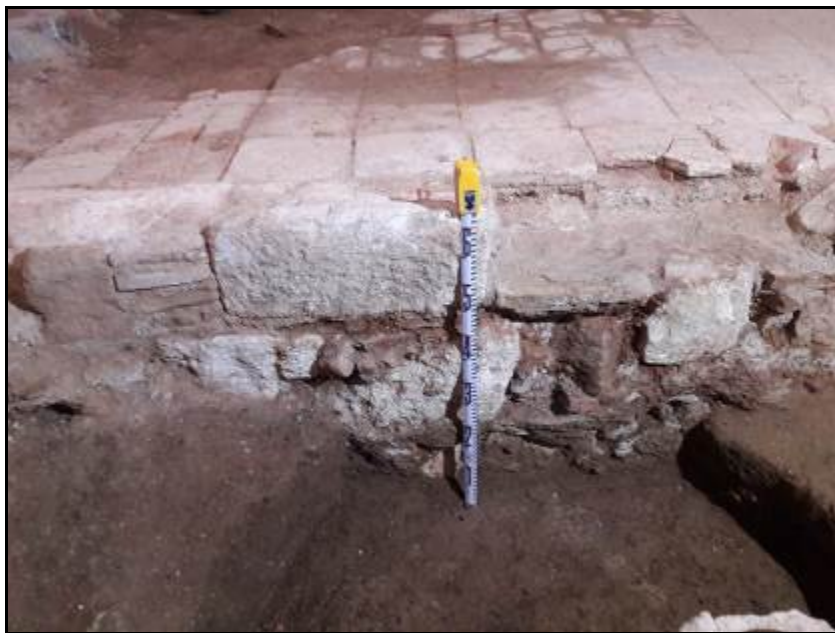
Fotografia 3. Detall de la porta en el mur UE1003.

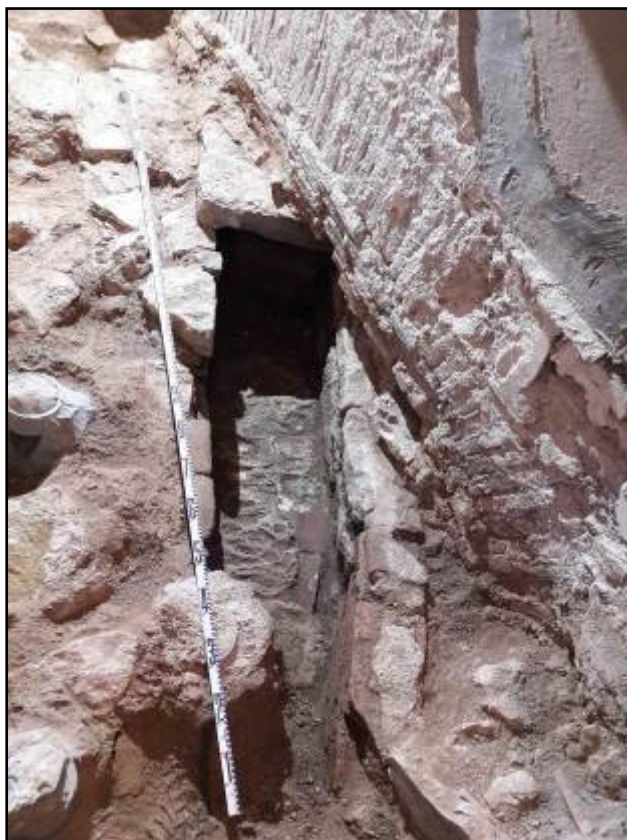
Fotografia 4. Detall de la claveguera 1007.

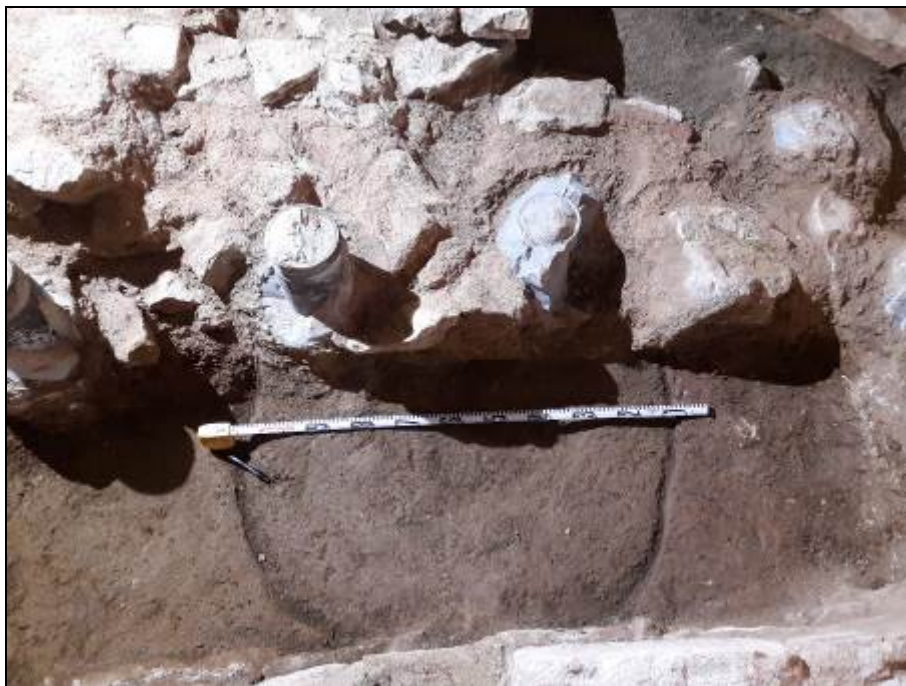
Fotografia 5. Sitja UE 1014.

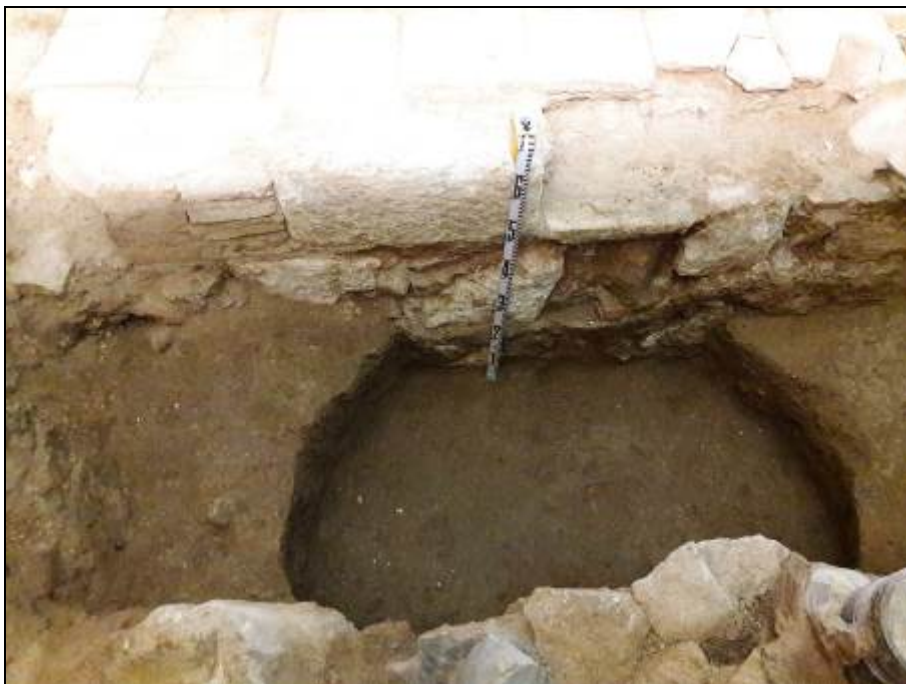
Fotografia 6. Sitja UE 1014 un cop buidada.

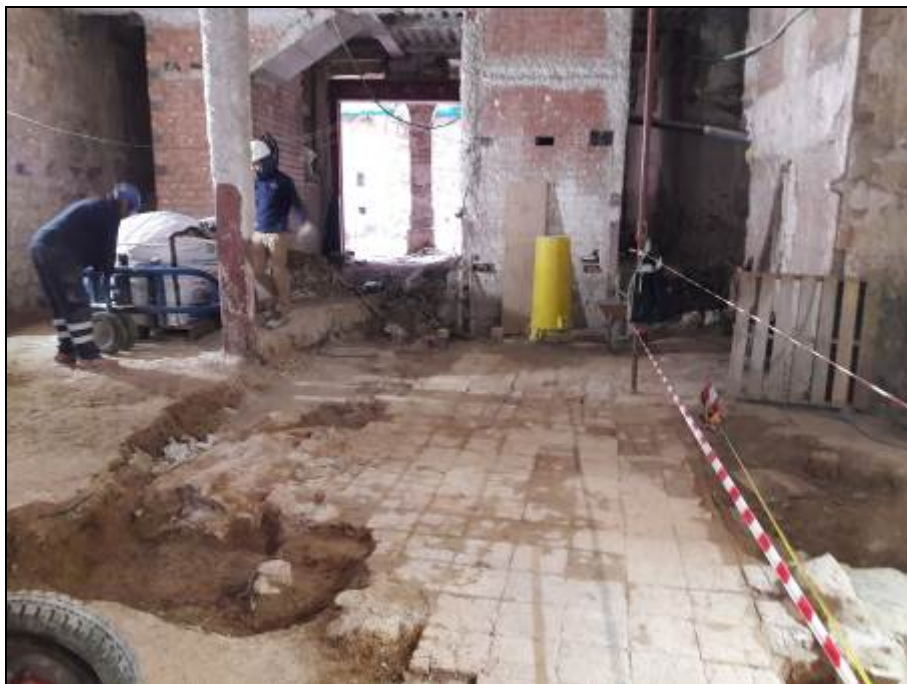
Fotografia 7. Detall del paviment UE 1002.

Nom Jaciment/Codi: CARRER DE LA PALLA, 19-21. CODI: 158-17			U.E.: 1002
Tipus d'U.E.: Estructura positiva	Definició: Paviment		
Composició Geològica:			
Composició Orgànica:			
Composició Artificial:			
Color: Marró clar	Cota Superior: 9,17 (en metres)	Cota Inferior: 9,13 (en metres)	
Amplada: 0,00 (en metres)	Longitud: 0,00 (en metres)		
Relacions Físiques:			
Cobreix a: 1040			
És lliura a: 1003			
Fase Cronològica: Època moderna (XVI-XVIII)			
Datació:			
Interpretació: Paviment de toves de 0'24m de costat.

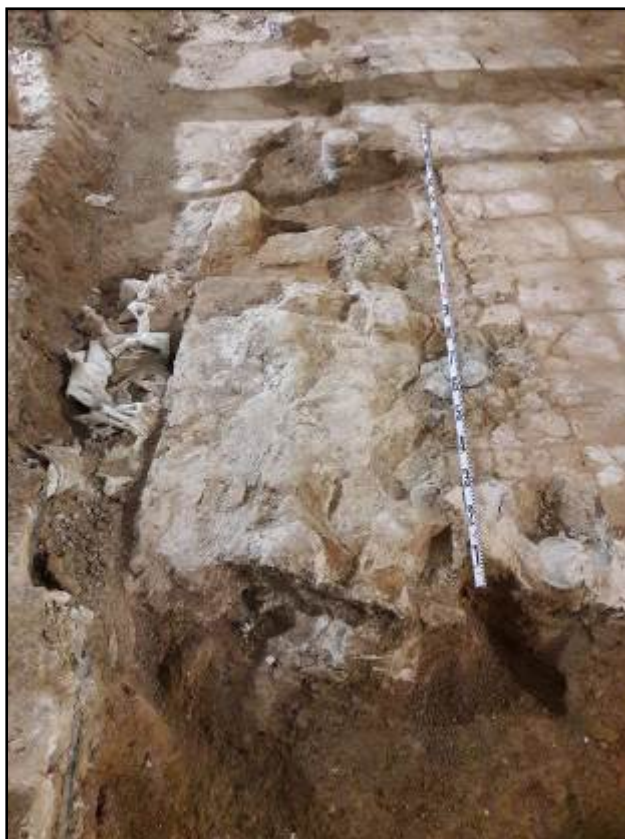
Fotografia 9. Detall del mur UE1016.

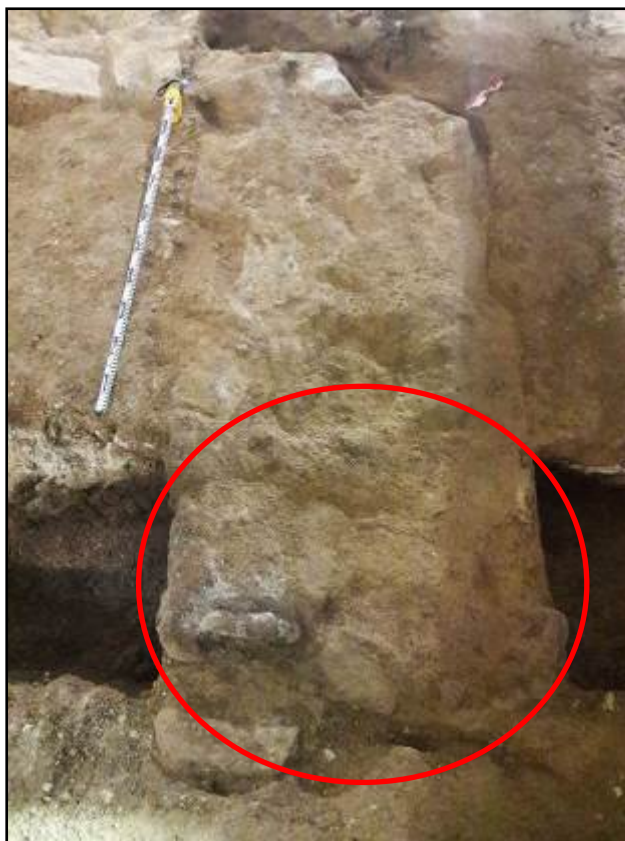
Fotografia 11. Detall del mur UE1028. Marquem en vermell l'àrea afectada.

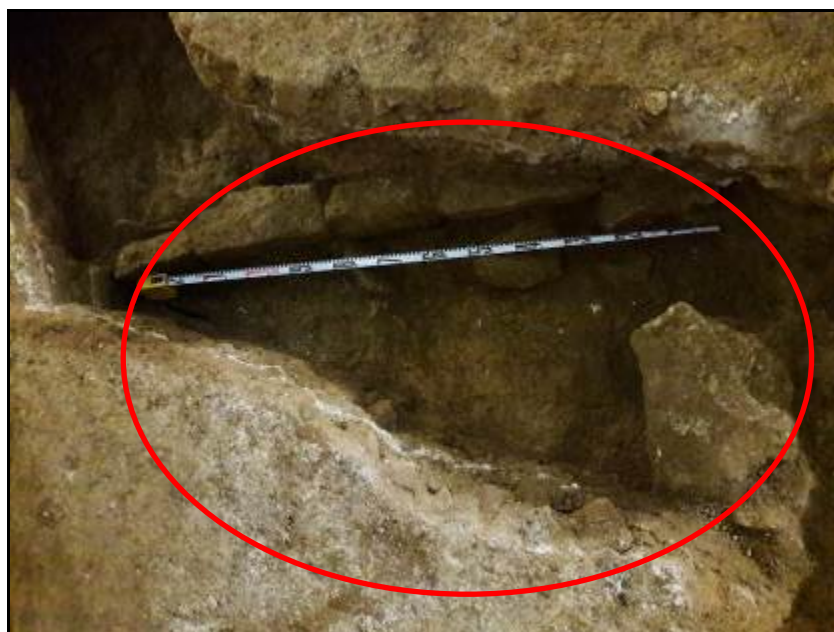
Fotografia 12. Detall del dipòsit UE1030. La línia vermella marca el grau d'afectació.

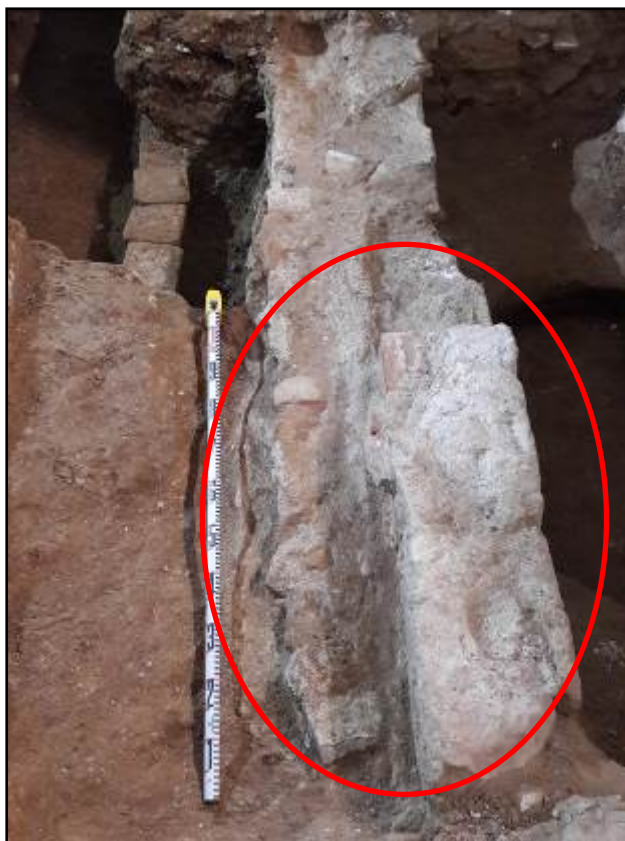
Fotografia 13. Detall del mur UE1003. En aquesta fotografia marquen l'àrea afectada.

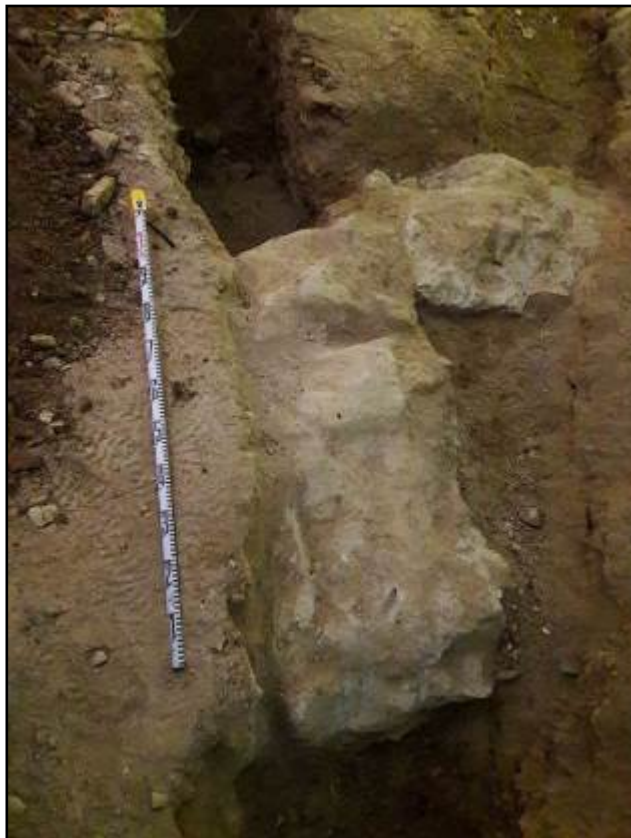
Fotografia 14. Detall de les restes de la fonamentació del mur UE1042.

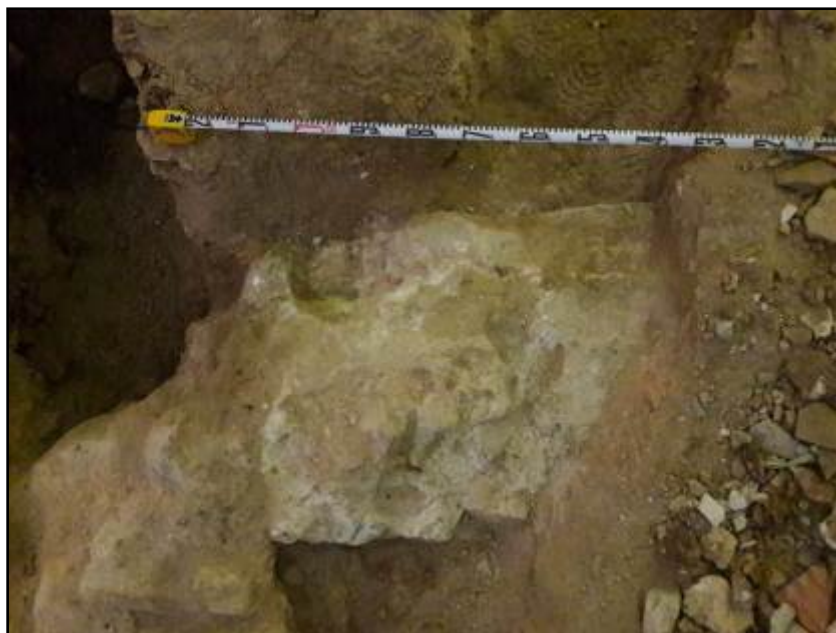
Fotografia 15. Detall de les restes de la fonamentació del mur UE1041.

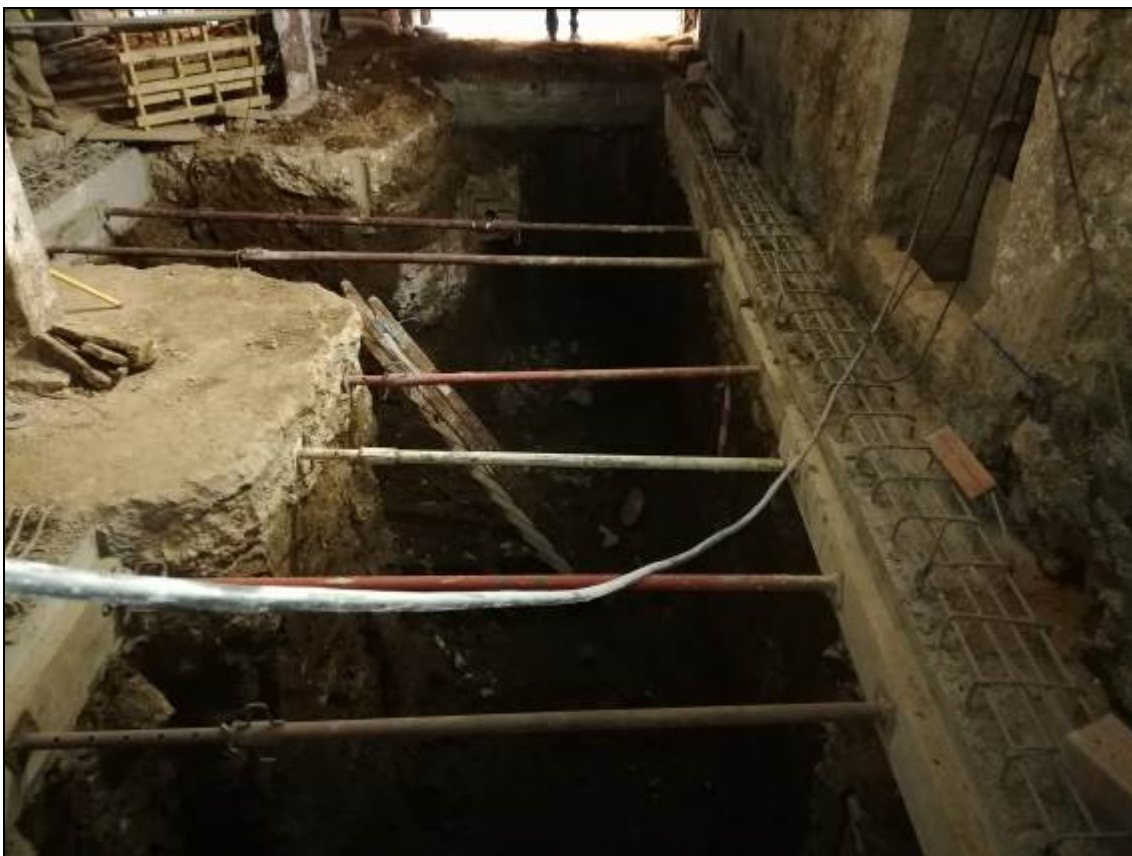
Fotografia 23. Estintolat de la cala.
