MEMÒRIA CIENTÍFICA

INTERVENCIÓ ARQUEOLÒGICA AL CARRER TRAFALGAR, NÚM. 53-55

BARCELONA, EL BARCELONÈS

DEL 29 DE MARÇ AL 13 D'ABRIL DE 2006

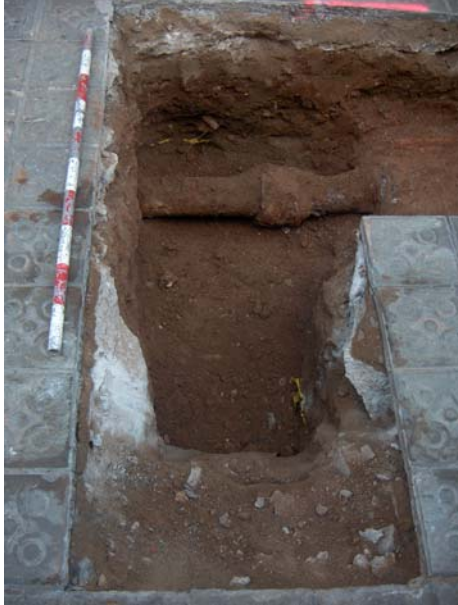
FOTO1: Cala 1 finalitzada. Canalització UE 04

Situada davant la façana número 51-53A. Es tracta d'un sondeig de 1,62m. x 0,60m. i d'entre 0,70m. i 0,60m. de profunditat. En aquesta, s'hi va localitzar una antiga canalització d'aigua actualment en funcionament (UE 04).

JACIMENT	TRAFALGAR, 53-55	UE	04
MUNICIPI	BARCELONA	TIPUS	POSITIU
NÚM. INTERVENCIÓ	038/06	ÀMBIT/SECTOR	CALA 1
CAMPANYA	2006	FET/ESTRUCTURA	
DEFINICÓ	CANALITZACIÓ		
DESCRIPCIÓ	TUB DE 0,13M. DE DIÀMETRE		
COMPOSICIÓ			
GEOLÒGICA:			
ORGÀNICA:			
ARTIFICIAL:	COURE		
TEXTURA/CONSISTÈNCIA	MOLT DUR	COLOR:	NEGRE
TIPUS D'ESTRUCTURA			
MATERIALS			
COTA SUP.	10,38	COTA INF.	10,27
RELACIONS ESTRATIGRÀFIQUES			
COBREIX		COBERT PER	03
FARCEIX		FARCIT PER	
TALLA		TALLAT PER	
S'ADOSSA		SE LI ADOSSA	
IGUAL A		COMPARABLE	
INTERPRETACIÓ	CANALITZACIÓ D'AIGUA		
CRONOLOGIA	SEGLE XX		
OBSERVACIONS

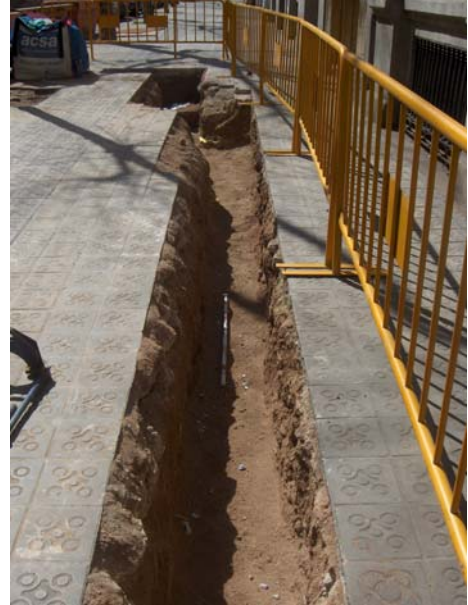
FOTO2: Rasa 1

Se situa entre els números 53B i 59 del carrer Trafalgar. Es tracta de la rasa pròpiament dita per a la col·locació de la nova canalització d'aigua. Mesura 39,20m. x 0,80m. i de 0,70m. de profunditat.

La seqüència estratigràfica documentada durant tota la intervenció ha estat la mateixa. El primer estrat documentat correspon als panots (UE 01) que configuren l'actual vorera. Sota els quals, apareix un nivell de preparació de formigó (UE 02) que cobreix un estrat de sauló utilitzat com a rebliment i que alhora cobreix els serveis localitzats.

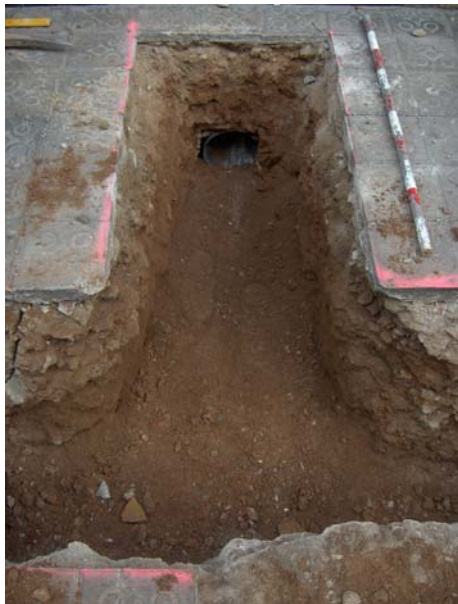
FOTO 3: Cala 2 finalitzada

Situada davant la façana número 57. Sondeig de 1,20m. x 0,60m. i de 0,97m. de profunditat en la seva cota màxima. S'hi localitzar un tub de canalització d'aigua, actualment en ús (UE 05).

JACIMENT	TRAFALGAR, 53-55	UE	05
MUNICIPI	BARCELONA	TIPUS	POSITIU
NÚM. INTERVENCIÓ	038/06	ÀMBIT/SECTOR	CALA 2
CAMPANYA	2006	FET/ESTRUCTURA	
DEFINICÓ	CANALITZACIÓ		
DESCRIPCIÓ	TUB DE 0,14m. DE DIÀMETRE		
COMPOSICIÓ			
GEOLÒGICA:			
ORGÀNICA:			
ARTIFICIAL:	COURE		
TEXTURA/CONSISTÈNCIA	MOLT DUR	COLOR:	NEGRE
TIPUS D'ESTRUCTURA			
MATERIALS			
COTA SUP.	10,23	COTA INF.	10,13
RELACIONS ESTRATIGRÀFIQUES			
COBREIX		COBERT PER	03
FARCEIX		FARCIT PER	
TALLA		TALLAT PER	
S'ADOSSA		SE LI ADOSSA	
IGUAL A		COMPARABLE	
INTERPRETACIÓ	CANALITZACIÓ D'AIGUA		
CRONOLOGIA	SEGLE XX		
OBSERVACIONS

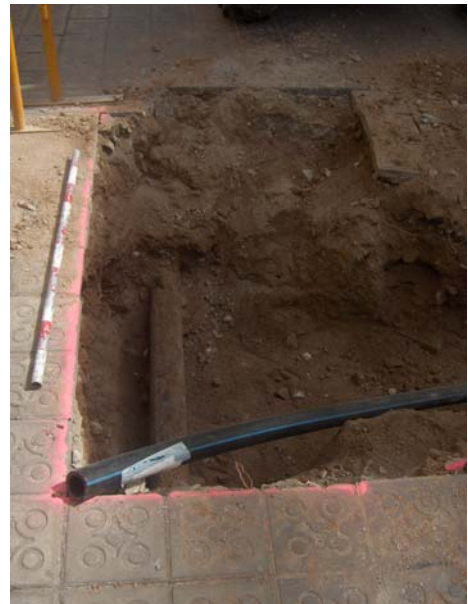
FOTO4: Cala 4

Situada davant la façana número 59 de 2,60m. x 3,60m. d'entre 1m. i 0,90m. de profunditat. S'hi localitzà un tub de canalització d'aigua (UE 06) que desembocava a una claveguera al costat esquerra del mateix sondeig.
