**MEMÒRIA ARQUEOLÒGICA DE LA INTERVENCIÓ**  
**EFECTUADA AL CARRER D'EN ROBADOR, 33.**  
**DISTRICTE DE CIUTAT VELLA – BARCELONA**  
**(BARCELONÈS)**

Codi Servei d'Arqueologia de Barcelona: 007/20

Arqueòleg director de la intervenció:  
José Manuel Espejo Blanco

Mataró, novembre 2020

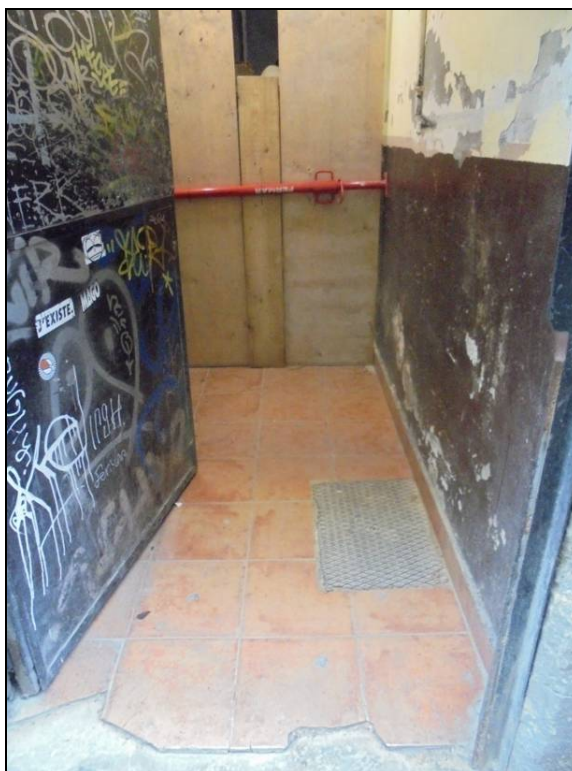
Fotografia 2: Entrada a la finca, espai de l'arqueta de desguàs (Sector 1).

Sector 1: En primer lloc, es va fer una arqueta de desguàs a l'entrada de la finca **[Fotografia 2]**, concretament al passadís de les escales d'accés als pisos dels veïns,

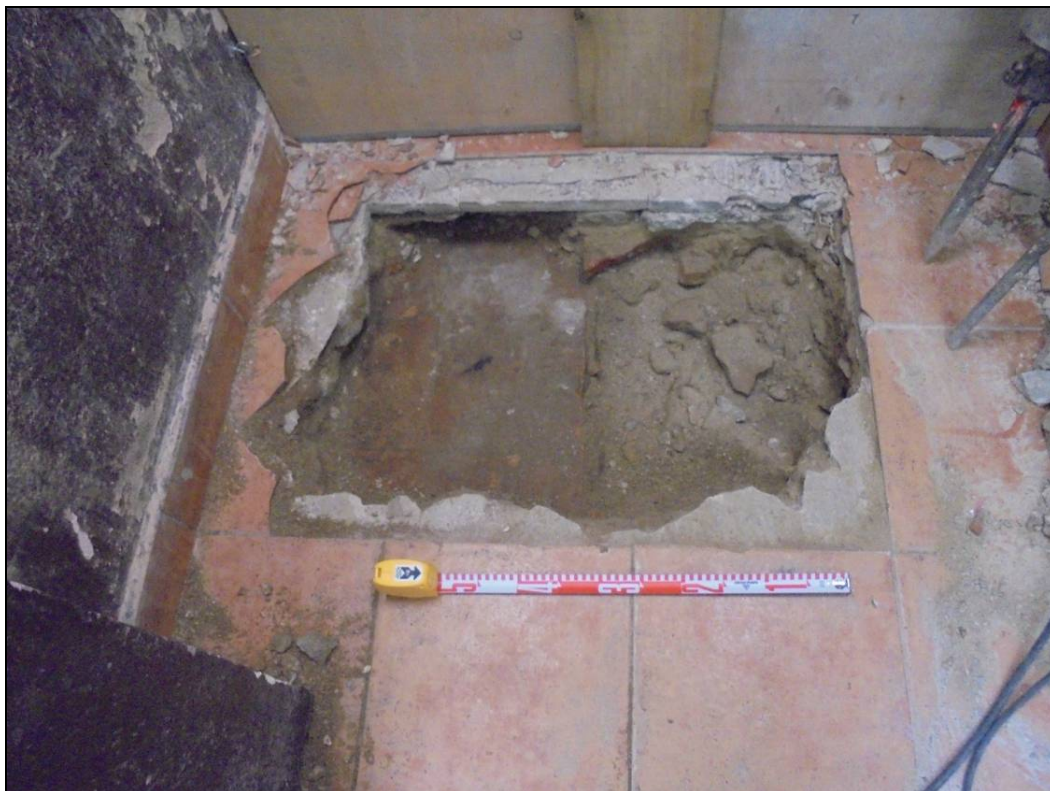
Fotografia 3: Inici treballs de l'arqueta de l'entrada.

amb unes mesures de 1,20 x 1,00 m i 1,6 m de fondària **[Fotografia 3]**. Sota la pavimentació de rajoles actual (UE 10) en va aparèixer una altra (UE 11) d'anterior, ambdues amb rajoles i ciment pòrtland. A continuació es va documentar un estrat (UE 12) de matriu sorrenca, amb algunes restes de material constructiu contemporani, solt i de color grisenc. Cobria una claveguera (UE 15) fora de servei, obrada amb maons massissos i morter de calç, que semblaria ser el desguàs que funcionava originalment amb la finca. Surt per l'entrada des de l'interior de l'edifici vers el carrer a uns 40 cm per sota el nivell de circulació. Conservava uns 20 cm de potència, encara que una de les parets estava afectada per una canonada d'aigua que s'havia posat posteriorment (UE 17). Uns maons (UE 21) col·locats verticalment separaven l'estructura de la claveguera, de la rasa de la conducció d'aigua **[Fotografia 4]**. El canal interior de la claveguera estava reblert per un sediment (UE 16) de color gris fosc, compacte, llimós i molt net. La rasa (UE 14) de la claveguera retallava un estrat (UE 13) amb molta runa, poc compactat, molt humit i amb material contemporani. Per sota, a una cota d'uns 5,90 m snm, es va documentar un estrat de matriu argilosa (UE 19), de color marró, compacte i d'uns 30 cm de potència. Es van recuperar 6 fragments de ceràmica vidrada verd i blava catalana, del segle XVII. Es va documentar en aquesta arqueta d'entrada a la finca i a l'interior de la mateixa, excepte a l'extrem final, a tocar del pati interior (cotes 5,90–5,28 m snm). Per últim, es va documentar un darrer estrat (UE 20) d'argila vermella, compacta, sense nòduls de calç i presència de cangolets i petits carbons. Només va proporcionar 1 fragment de ceràmica informe de comuna romana, la qual cosa planteja dubtes sobre la seva veritable adscripció cronològica **[Fotografia 5]**. Es van rebaixar uns 60 cm, però sense esgotar l'estrat. També es va documentar a l'arqueta de l'entrada i a l'interior de la finca, excepte a l'extrem final, a tocar del pati interior (cotes documentades 5,58–5,00 m snm). No es va arribar a l'estrat geològic.

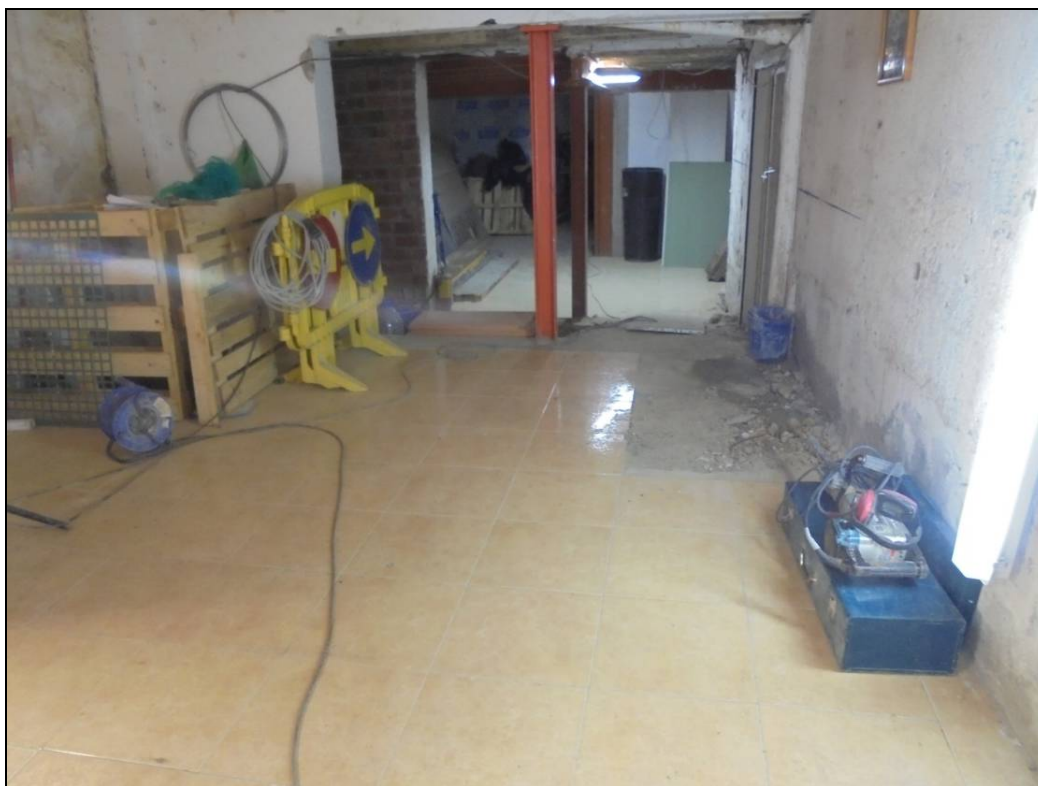
Fotografia 6: Local comercial de la finca. Sector 3 i Sector 2 al fons.

La rasa de serveis, oberta dintre de l'espai del local comercial **[Fotografia 6]**, tenia entre 50-60 cm d'amplada i una llargària total d'uns 16 m que inclou el Sector 2 —des de les escales que condueixen al pati interior fins l'inici del tram elevat, tot amb el paviment al mateix nivell—, i el Sector 3 —l'últim tram, últim tram amb paviment elevat—. La profunditat de la rasa s'iniciava amb 80 cm i s'anava aprofundint a mesura que avançava cap a l'entrada, fins arribar als 1'6 m al connectar amb l'arqueta de l'entrada.

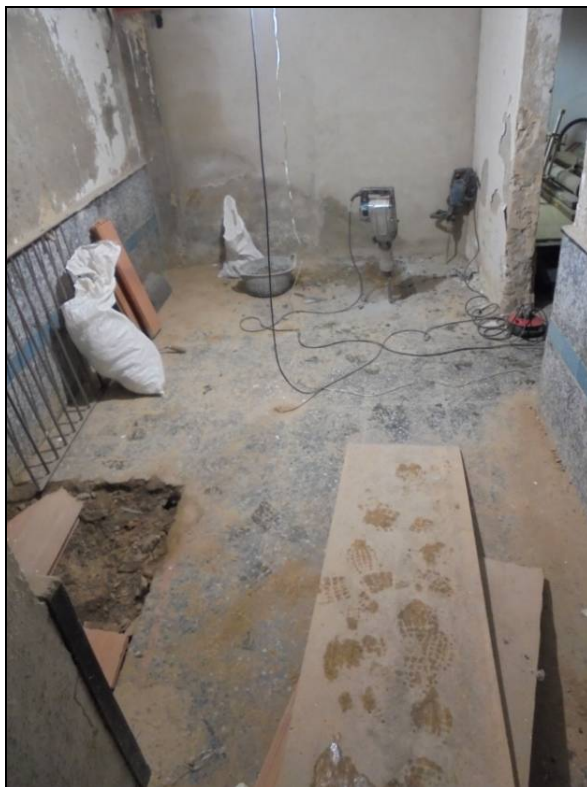
Fotografia 7: Primer tram del Sector 2.

Sector 2: Aquest tram s'estenia per una primera habitació que donava accés al pati **[Fotografies 7-9]**, i un segon tram excavat, després de travessar la cimentació de la paret de separació, en part de l'espai reservat a local comercial **[Fotografia 10]**. Aquesta rasa va proporcionar una estratigrafia diferent. En la primera habitació, per sota de la pavimentació actual (UE 22), construïda amb rajoles i ciment pòrtland (segle XX), es van documentar, sense solució de continuïtat, dos estrats. El primer, de matriu argilosa, compacte, de color marró, que no va donar cap element de cultura material (UE 23); per textura i color s'assembla a l'estrat UE 19, però al no tenir la seguretat que ho sigui li hem donat un número nou. Aquest estrat es va documentar al llarg dels primers 1,2 m de la rasa. A continuació va aparèixer un altre estrat (UE 24) que s'estenia al llarg d'uns 3 metres, i presentava una matriu argilosa, de color marró fosc, compacte. A la cota final de la rasa no s'havia esgotat encara. Es van recuperar cinc fragments ceràmica (vidrat verd, reflex metàl·lic i blava de Barcelona) i restes de material constructiu, que el situen al segle XVI. Cotes documentades 6,10–5,40 m snm. A continuació va tornar a aparèixer el mateix estrat UE 23, just per sota de la cimentació de l'envà de separació d'aquesta estança amb l'espai comercial **[Fotografies 11 i 12]**. Cap d'aquest dos estrats es veien relacionats amb cap mena d'estructura. Per altra banda, al tractar-se d'una excavació tan restringida, tampoc vam poder establir quina mena de relació hi havia entre ambdós. Més endavant, tota aquesta seqüència estratigràfica es va perdre entre les sabates de formigó que sostenen les bigues de ferro que reforcen les travesses de fusta del sostre, just al final d'aquest Sector 2, i una canonada antiga d'aigua de fibrociment (que no es va retirar), que afectava també tota l'estratigrafia **[Fotografies 13 i 14]**. Abans, es va excavar una segona arqueta (1 x 1,5 m) en la qual es documenta la mateixa estratigrafia, amb pavimentació UE 22 i estrat UE 23 **[Fotografia 15]**.

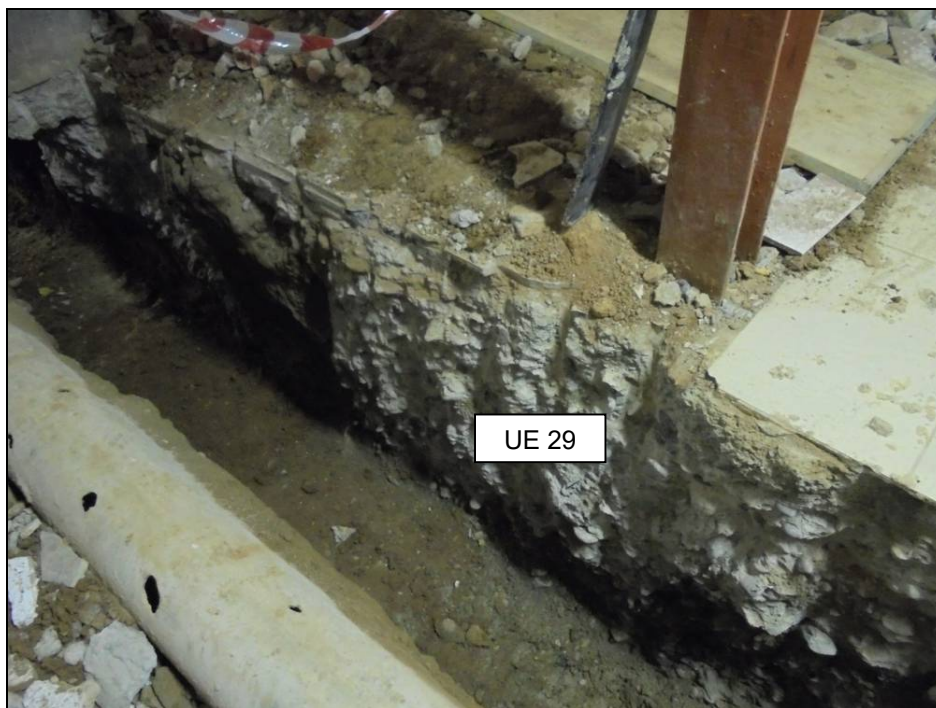
Fotografia 13: Fonamentació de formigó de les bigues de reforç del sostre.

<sup>17</sup> Dissortadament no vam poder veure en quina forma apareixia aquest estrat, doncs no es va documentar al tram anterior del Sector 2. Les dues sabates de formigó (UE 29) col·locades entre ambdós trams no ho van permetre [Fotografia 13].

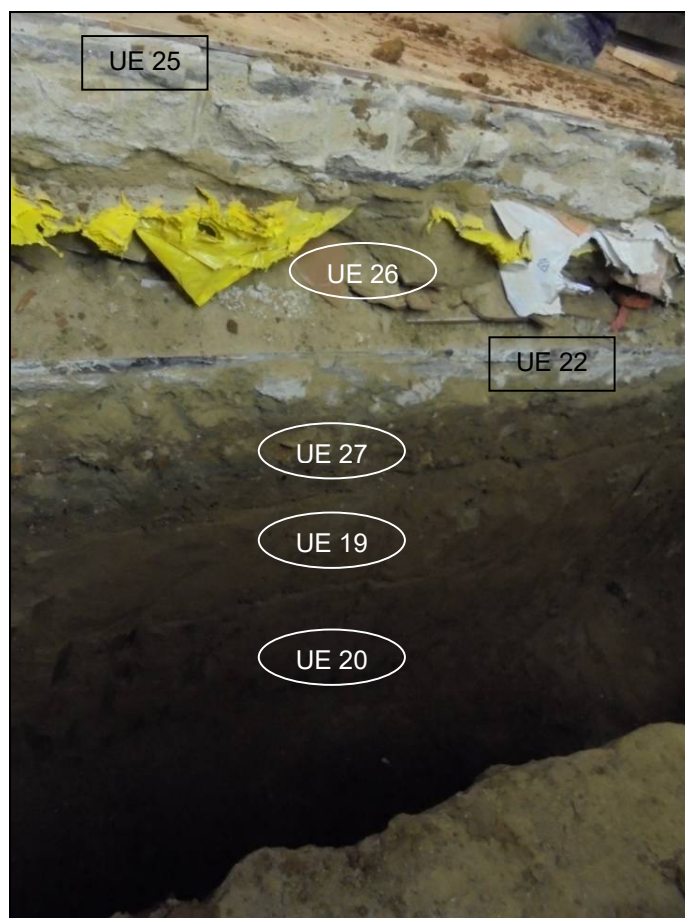
Fotografia 16: Estratigrafia del Sector 3.

Sector 3: A l'arribar a aquest sector —el tram dintre del local comercial amb la pavimentació elevada 40 cm— l'estratigrafia es va veure modificada un altre cop **[Fotografies 16-19]**. Un primer paviment (UE 25), que com ja hem assenyalat, es va elevar respecte de la cota del paviment original per situar-lo a la rasant de cota de la vorera del carrer. Per sota, un paquet de sediment molt sorrenc (UE 26) barrejat amb molta runa i material de construcció de rebuig (com sacs de plàstic, cintes d'abalisament, etc.), posat a sobre de l'anterior paviment per elevar el nivell del sòl i sincrònic al moment de construcció del paviment superior (sens dubte obra del segle XXI). Després, el paviment precedent (UE 22), que ja venia del Sector 2. Per sota, un estrat (UE 27) no

documentat al sector 2 que, estava constituït per una matriu argilosa, de color marró fosc, compacte, i presentava material constructiu contemporani (s. XIX-XX)<sup>17</sup>. Per últim, a les mateixes cotes que a l'arqueta de l'entrada, es van documentar els estrats UE 19 i 20, encara que en aquest tram no es va veure cap fragment ceràmic. No obstant, per color, textura i cotes no hi ha cap dubte de què es tracta dels mateixos estrats.

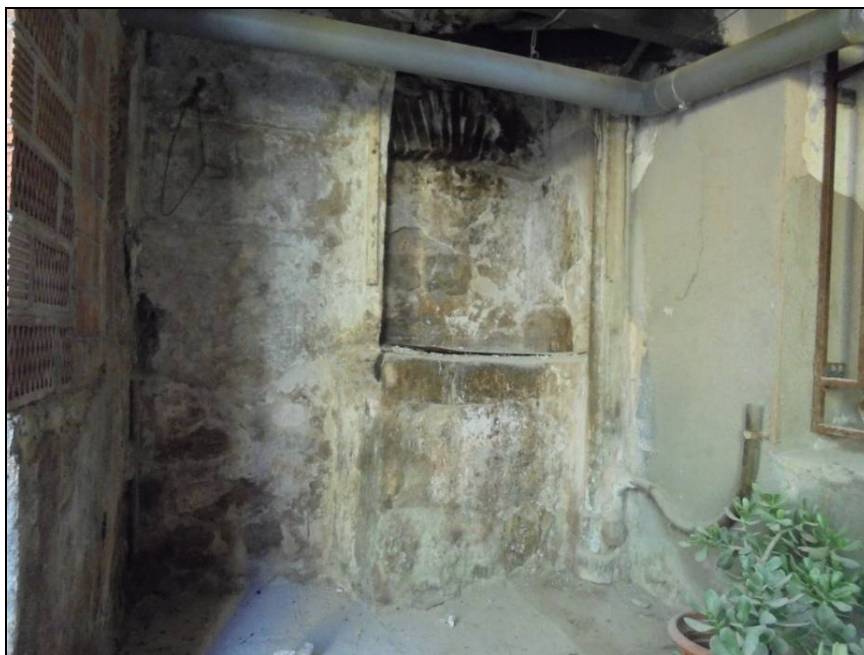
Fotografia 20: Pou del pati interior.

Per últim, assenyalar que vam veure dos pous a la finca: un al pati interior **[Fotografia 20]**, i un altre a l'interior de l'edifici, aquest últim descobert quan es va treure una paret de maons que el tapiava. Aquest pou formava part estructural de les parets originals de la finca i per tant és coetani a ella **[Fotografies 21 i 22]**. La seva posició coincideix en bona part al lloc on s'havia d'ubicar el forat de l'ascensor, que com ja hem dit, finalment no es va executar. Presenta una obra mixta amb maons massissos i pedra, unides amb morter de calç de color blanc. Amida 1,86 x 0,84 m; i la profunditat és de 7,3 m, els últims 2,5 m amb aigua.
