**Memòria de la intervenció arqueològica al  
carrer de Giralt el Pellisser 18 – carrer d'en Tarròs 15  
Barcelona (Barcelonès)**

**Codi Servei d'Arqueologia de Barcelona: 104/19**

**Febrer de 2023**

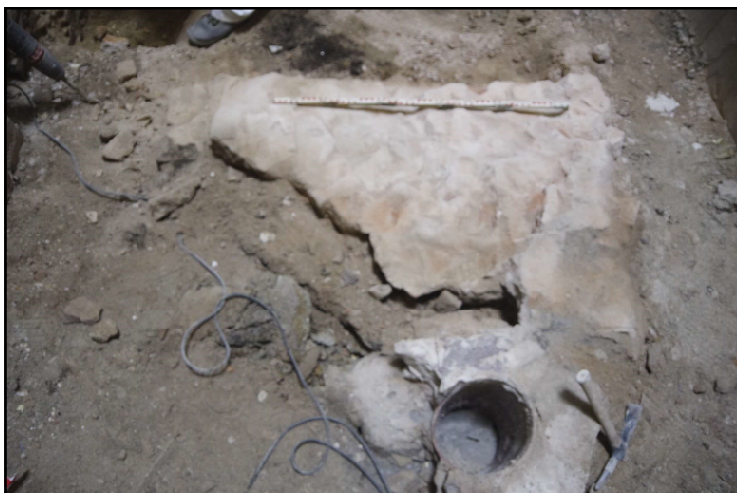
UE-02

A la zona nord-oest, el nivell de circulació el definia les restes de l'UE-02, que es corresponia a una estructura de desguàs d'aigües residuals i a la que es lliurava el paviment UE-01. El conjunt de l'UE-02 estava bastit amb maons, lligats amb morter de calç, de color blanc. La part documentada d'aquesta estructura es correspondria a les seves cotes inferiors, que se situaven a l'interior d'un retall, UE-10, que tallava les UE-08 i 09 i al que rebria totalment. La planta de l'UE-02 era aproximadament rectangular, orientada de NE a SO i continuava més enllà dels límits sud-oest i nord-oest de l'àrea excavada. L'amplada documentada de l'UE-02 era de 1m i tenia una profunditat d'entre 35cm (5'11m snm) i 86cm (4'60m snm),

continuant per sota de la cota final de l'excavació a la zona nord-oest. El conjunt de l'estructura se situava a l'interior del tancament UE-10 (al mur UE-05 i al rebliment UE-07) al que rebia totalment.

La part superior de l'UE-02 hauria estat desmuntada anteriorment a l'inici de les obres, sense que es coneguin les seves característiques

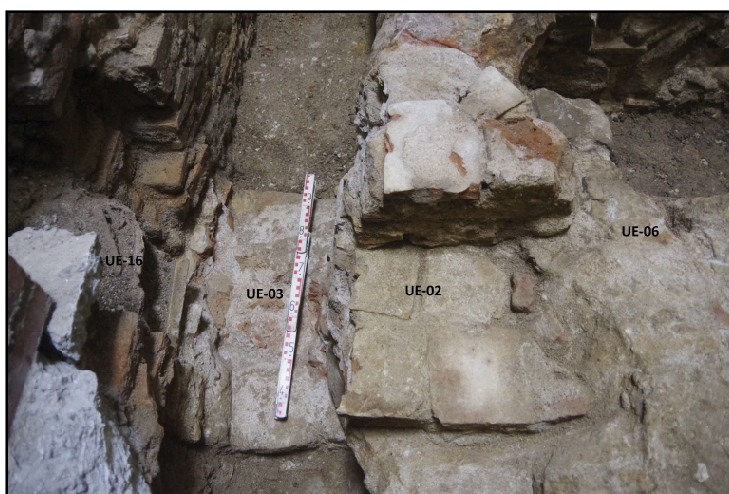
Al contacte amb l'obertura UE-16, l'UE-02 es recolzava al damunt d'un mur, UE-03, que es lliurava a la cara nord-est del mur UE-05. El mur UE-03 estava bastit amb maons i una baixa proporció de pedres de mida mitjana i petita, disposats de manera poc regular i lligats amb morter de calç, de les mateixes tonalitats blanques que el de l'UE-02. Aquest mur se situava a l'interior i rebia el tancament UE-10, a les UE-08 i 09, i continuava per sota de la cota final de l'excavació. A partir de les seves característiques constructives i relació

Estructures UE-02, 03, amb el mur UE-06 i l'obertura UE-16

estratigràfica amb el mur de tancament actual de l'espai (UE-15) i l'obertura UE-16, situem la construcció de l'UE-02 i l'UE-03 al segle XIX. Durant el desmuntatge de l'UE-03 s'ha recuperat un fragment de ceràmica vidrada polícroma.

L'estructura associada amb les UE-02 i 03 recolliria i transportaria les aigües residuals en direcció nord-est fins a l'obertura UE-16, que travessava el mur de l'espai (UE-15). Les aigües residuals continuarien en direcció nord-est pel subsol de l'edifici del carrer d'en Tarròs, fins a arribar al col·lector situat al mateix carrer.

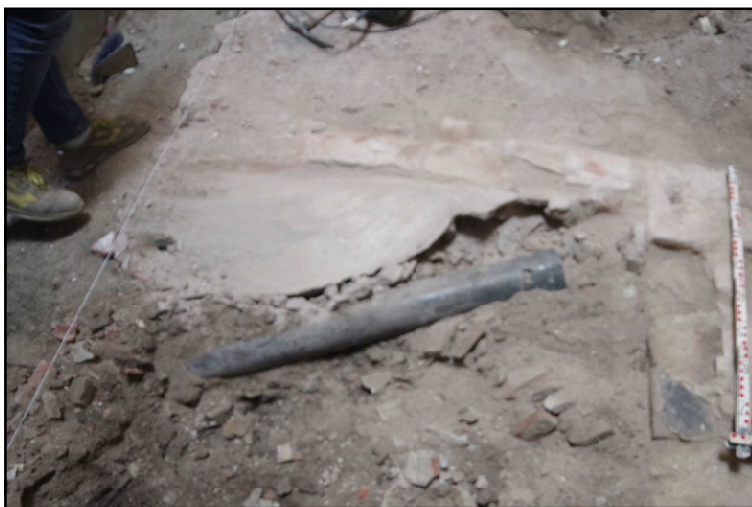
UE-02 i 04

L'estructura de desguàs UE-02 hauria estat reparada mitjançant un tub de ciment i un de clorur de polivinil (PVC), que han estat identificats com a UE-04. Ambdós tubs se situaven a l'interior de dos trencaments (UE-11), que tallaven tant l'UE-02, com el mur anterior UE-06 i el rebliment UE-07. Aquestes reparacions s'haurien dut a terme

al segle XX, si bé la del tub de ciment seria anterior respecte la de PVC. El tub de ciment se situava a la zona nord-oest de l'UE-02, mentre que el de PVC al seu extrem sud-est, a la zona central de l'excavació. Aquest darrer tub estava cobert pel paviment UE-01, fet que indica la posterioritat del paviment respecte la instal·lació del tub.

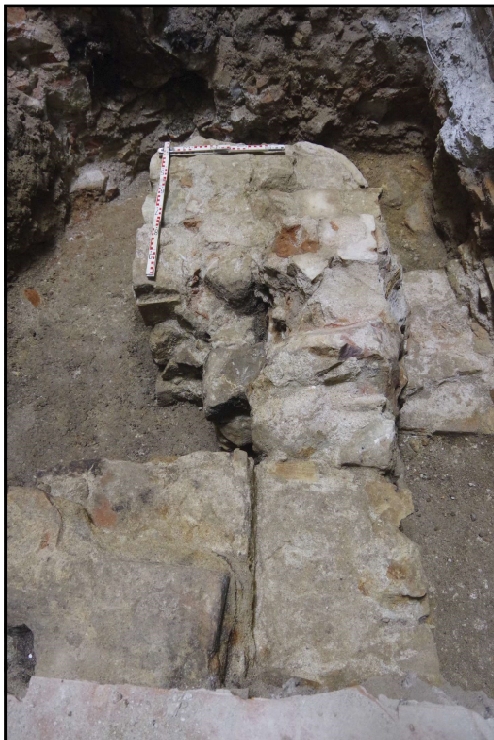
UE-06, amb l'encaix UE-14

El mur UE-05 tenia una direcció NO-SE i se situava a la zona central de la zona excavada. Se n'ha documentat una llargada de 2m i tenia una amplada de 80cm. Al seu extrem SE continua més enllà del límit de l'excavació i en aquest mateix extrem era solidari estratigràficament amb l'UE-06. Pel NO l'UE-05 finalitzava a 28cm respecte el límit de l'àrea excavada i en aquest punt se li recolzava al damunt la base de l'estructura de desguàs UE-02. Per la seva cara nord-est, a l'UE-05 se li lliurava el mur UE-03 que funcionava amb l'UE-02 i que contactava amb l'obertura UE-16. A la zona de contacte amb l'UE-06, per la cara sud-oest, el mur UE-05 definia un encaix, de planta irregular, que s'ha identificat com a UE-14. Aquest encaix estaria associat a la base de subjecció d'una estructura periple (possiblement de fusta), de la qual no se n'han conservat restes.

Possiblement la planta conservada de l'UE-14 s'hauria definit en el moment de la retirada de l'element amb el que funcionaria.

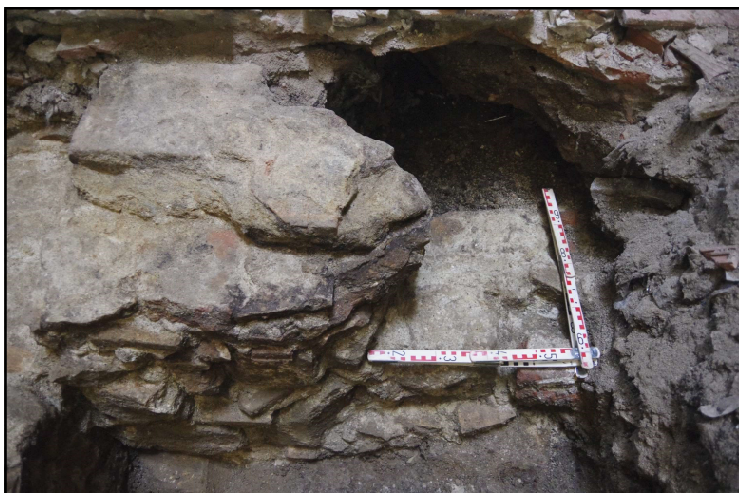
Mur UE-06 en contacte amb l'UE-05

Pel que fa al mur UE-06, se situava a l'extrem sud-est de l'àrea excavada i tenia una direcció NE-SO. Com s'ha esmentat anteriorment, l'UE-06 era solidari estratigràficament amb l'UE-05 per la seva cara nord-est. La seva amplada era de 52cm, se n'ha documentat una llargada de 62cm, continuant més enllà del límit sud-oest de la zona intervinguda. Al seu extrem SO

la cota de localització del mur se situava a una cota més baixa (54cm) respecte la zona nord-est (18cm), ja que al sud-oest hauria estat tallat pel pas del tub de fibrociment UE-04 (trencament UE-10).

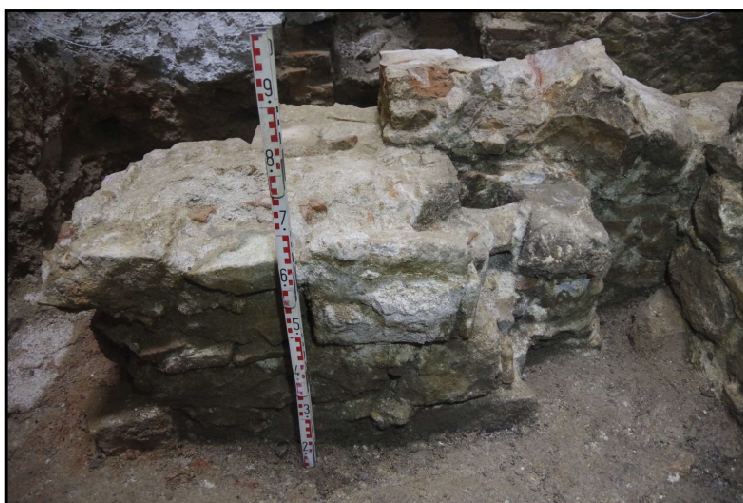
Pel que fa al mur UE-05 s'apunta que es tractaria de la base d'una estructura per la manca de continuïtat d'aquest en direcció nord-oest. Aquest fet descartaria la possibilitat que l'UE-05 es correspongués a un mur de tancament d'un espai. Es desconeix la possible estructura amb la que funcionaria l'UE-05, que tindria

Alçat de l'UE-05 i l'encaix UE-14

un element vertical associat, que se subjectaria a l'encaix UE-14. Aquesta estructura podria generar algun tipus de residu, que aniria fins a la fossa sèptica que definien el mateix mur UE-05 i l'UE-06.

Una de les estructures que definirien els dos murs documentats es correspondria a una fossa sèptica, de la qual se n'ha documentat el seu angle sud. La continuació de la fossa, així com tot el seu rebliment interior se situaven més enllà del límit de l'àrea excavada. A banda d'aquesta fossa sèptica, un dels murs definiria la base d'una estructura, que se situava al nord-oest de la primera. Aquest mur tenia un encaix al punt de contacte amb la cara exterior de la fossa, que podria funcionar com a subjecció d'un element vertical periple (possiblement de fusta). Es desconeixen les característiques i funcionalitat de l'estructura vinculada al mur i al seu encaix, si bé podria generar algun residu que aniria a l'interior de la fossa, tal i

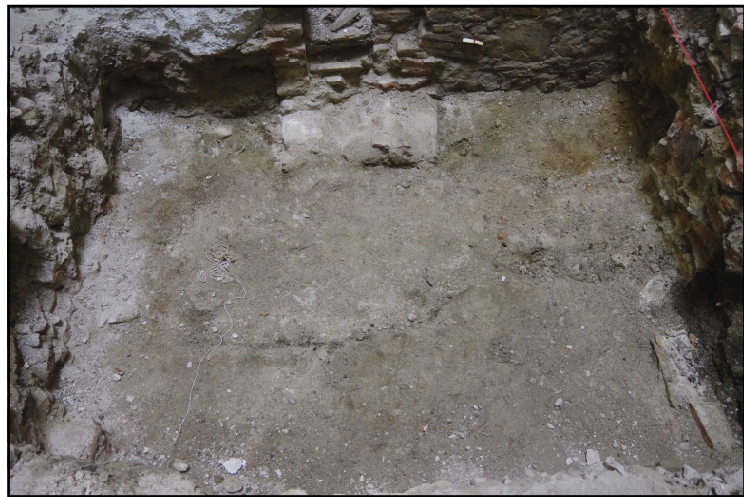
Pel que fa als estrats anteriors a la construcció dels dos murs, el que se situava a les cotes superiors s'ha identificat com a UE-08. Aquest estava format per un nivell de terra argilosa, de tonalitats marronoses i bastant compactada. La seva cota de localització se situava a 40cm (5'06m snm) del nivell de circulació inicial i tenia un gruix de 38-42cm. A nivell estratigràfic, l'UE-08 estava tallada per les rases dels murs UE-05 i 06 (trencaments UE-12 i 13 respectivament), així com per l'UE-02 (trencament UE-10). Aquest estrat es correspondria a un rebliment, que se situaria cronològicament en un moment anterior als segles XVI-XVII, quan es van construir els murs UE-05 i 06. La presència d'aquest rebliment anterior als murs per sota del rebliment UE-07 (del segle XX) i de l'UE-02, juntament amb l'arrasament dels dos murs indicarien que en el moment en què es va configurar l'edifici actual del carrer d'en Tarròs (al segle XIX) s'hauria dut a terme un rebaix al subsol, que hauria afectat les cotes superiors dels murs UE-05 i 06 i els nivells associats amb els mateixos.

UE-09 un cop desmuntada la part afectada dels murs UE-05 i 06

L'UE-08 cobria l'UE-09, que estava formada per un nivell de terra argilosa de tonalitats vermelles i bastant compactada. L'UE-09 s'ha documentat a les cotes finals de l'excavació del fossat de l'ascensor, a 70-80cm (4'76-4'66m snm) del nivell existent. Aquest estrat es correspondria a un nivell anterior a l'UE-08, que també estava tallat per les rases dels murs UE-05 i 06. L'excavació del fossat s'ha finalitzat a l'UE-08, que continuava per sota de la cota final.
