Intervenció arqueològica
Carrer dels Còdols 13

Barcelona, el Barcelonès

Agost - Desembre 2021

Memòria científica

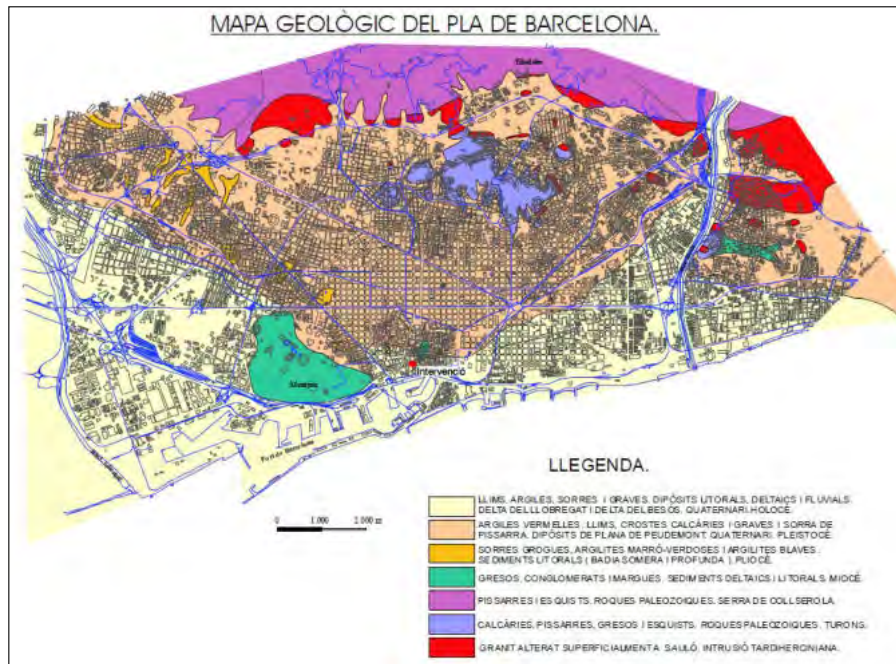
Figura 01. Plànol geològic simplificat de Barcelona (BAC & Ventayol SL).

Cal situar el carrer dels Còdols dins el quadrant meridional de l'entramat urbà de la *Colonia Iulia Augusta Paterna Faventia Barcino*, extramurs però a pocs metres de la muralla, en un indret de terrenys quaternaris i arenals (**figures 1 i 2**).

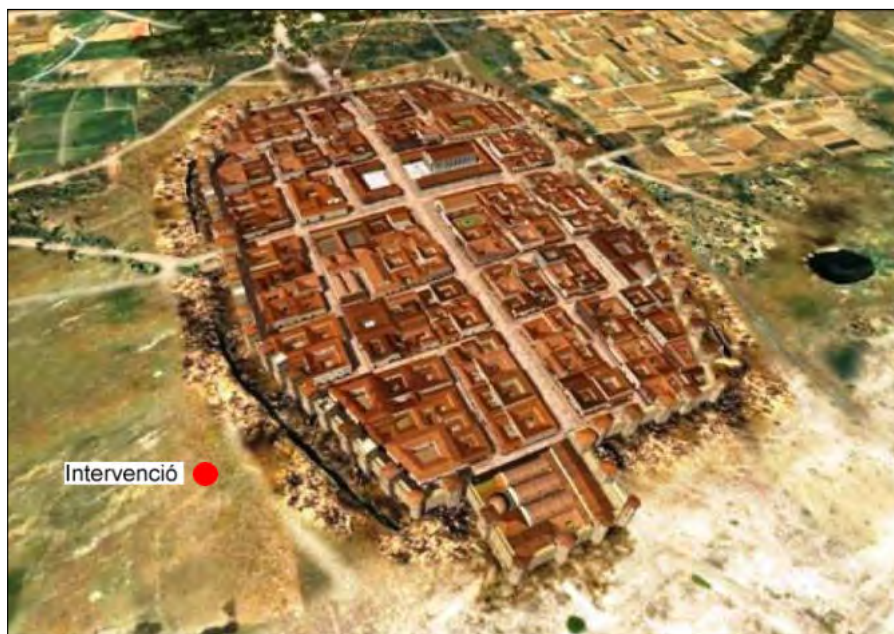
Figura 02. Reconstrucció de la Colonia Iulia Augusta Faventia Paterna Barcino i situació de la intervenció (MUHBA).

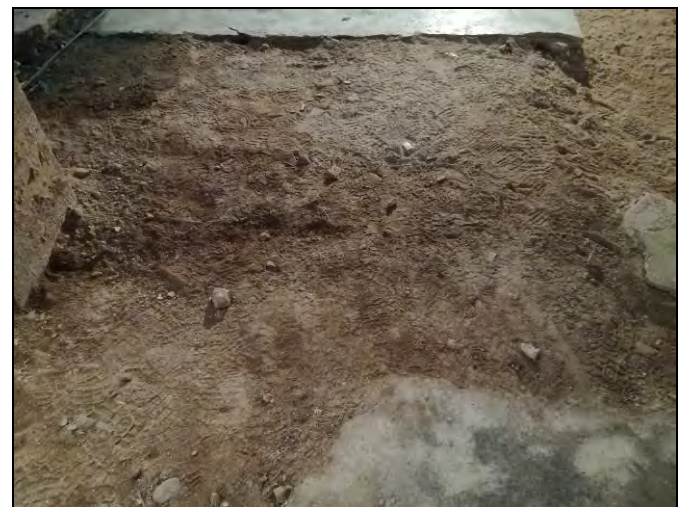
Foto 8. Sondeig 4 realitzat l'any 2018, reblert amb terra.

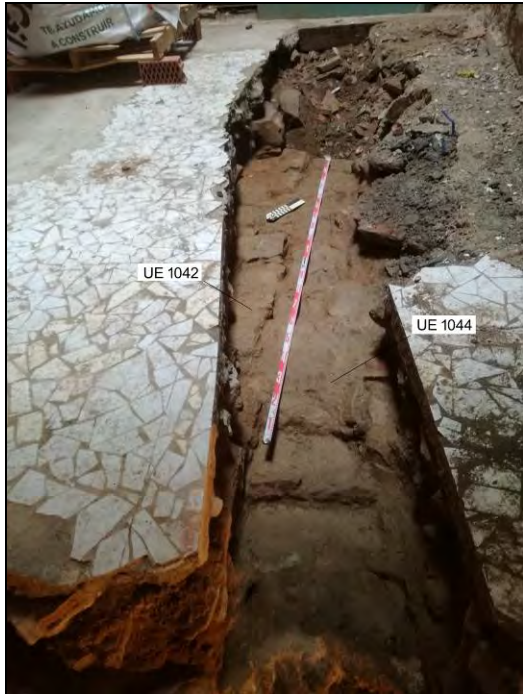
Foto 13. Murs UE 1042 i UE 1044 a la rasa 600.

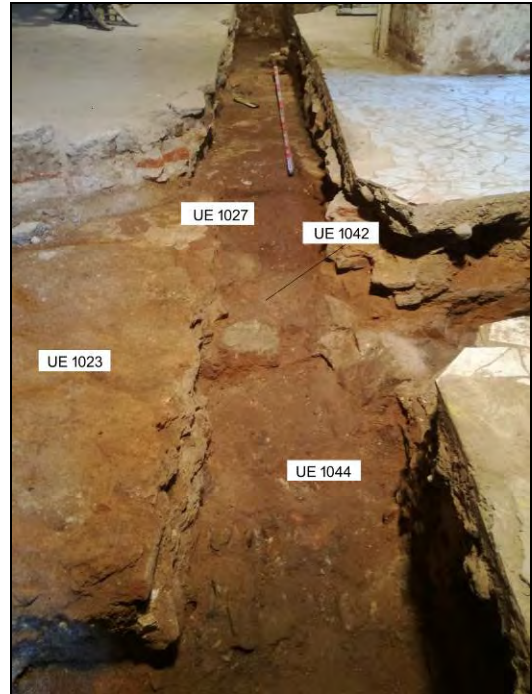
Foto 14. Murs UE 1023, UE 1042 i UE 1044 afectats per la rasa 500.

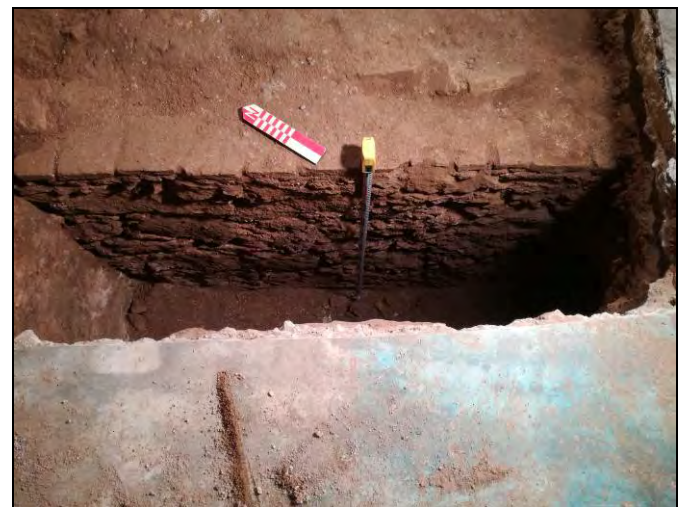
Foto 24. Cala 100. Fonamentació UE 1007.

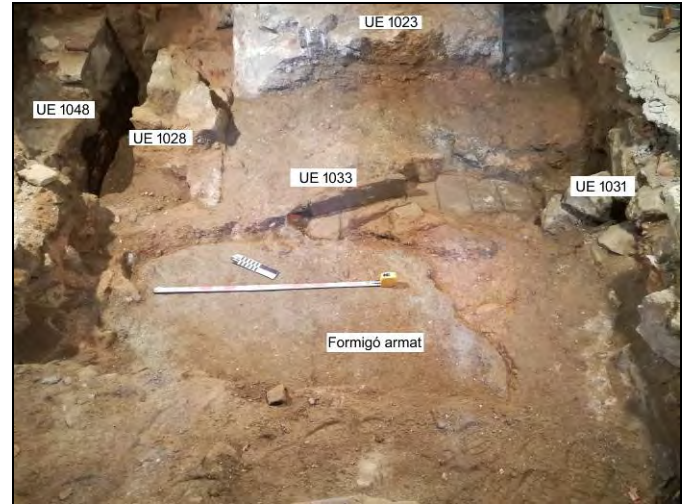
Foto 34. Cala 200. Restes de la claveguera UE 1033 sota la claveguera UE 1031 i afectació contemporània.

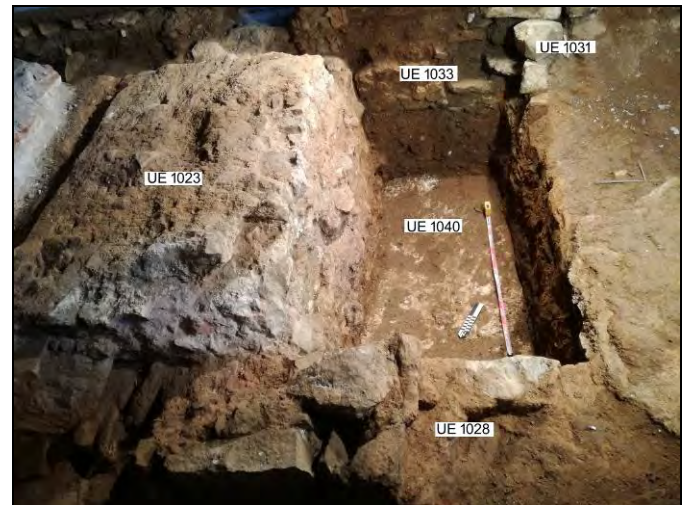
Foto 36. Cala 200. Nivell d'ús UE 1040.

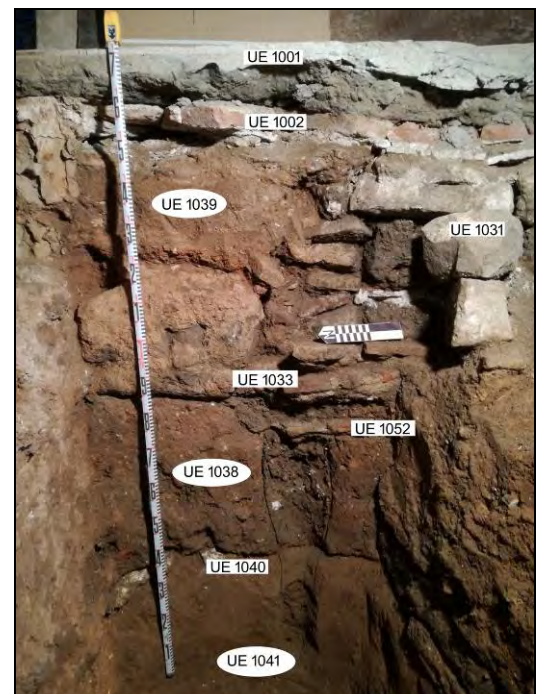
Foto 44. Cala 200. Estratigrafia a la paret SE.

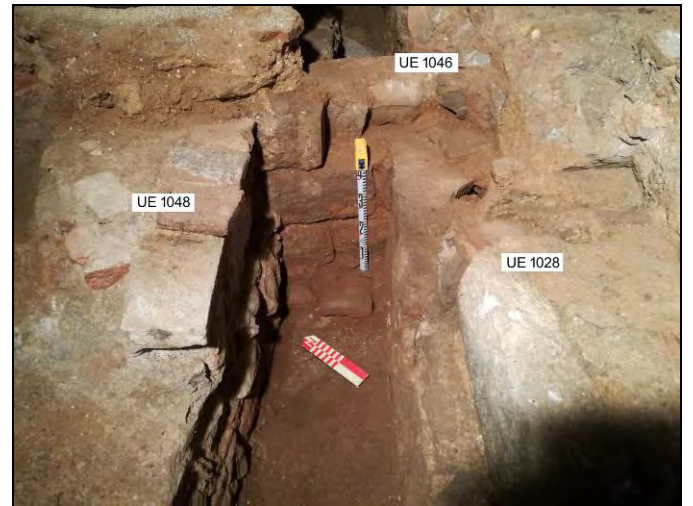
Foto 46. Mur UE 1046.

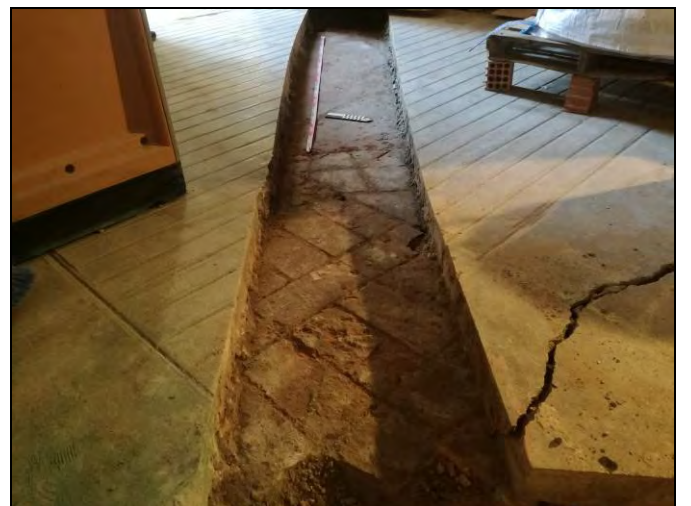
Foto 48. Rasa 700. Aparició del paviment UE 1002, amb reparacions contemporànies.

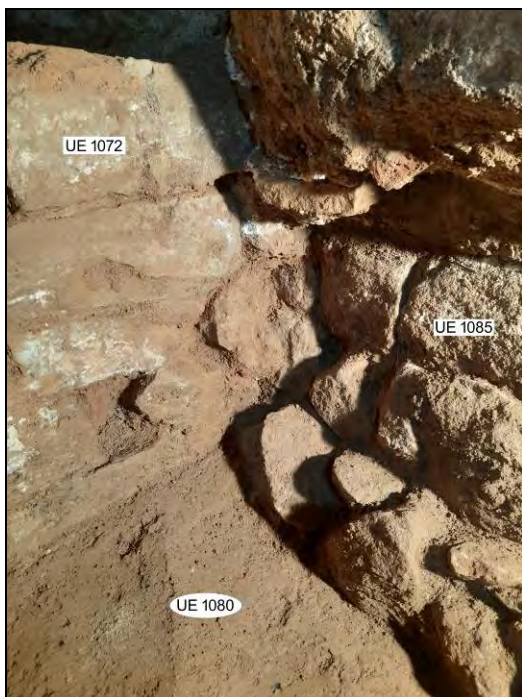
Foto 63. Cala 300. Relació entre el mur UE 1072 i el mur UE 1085.

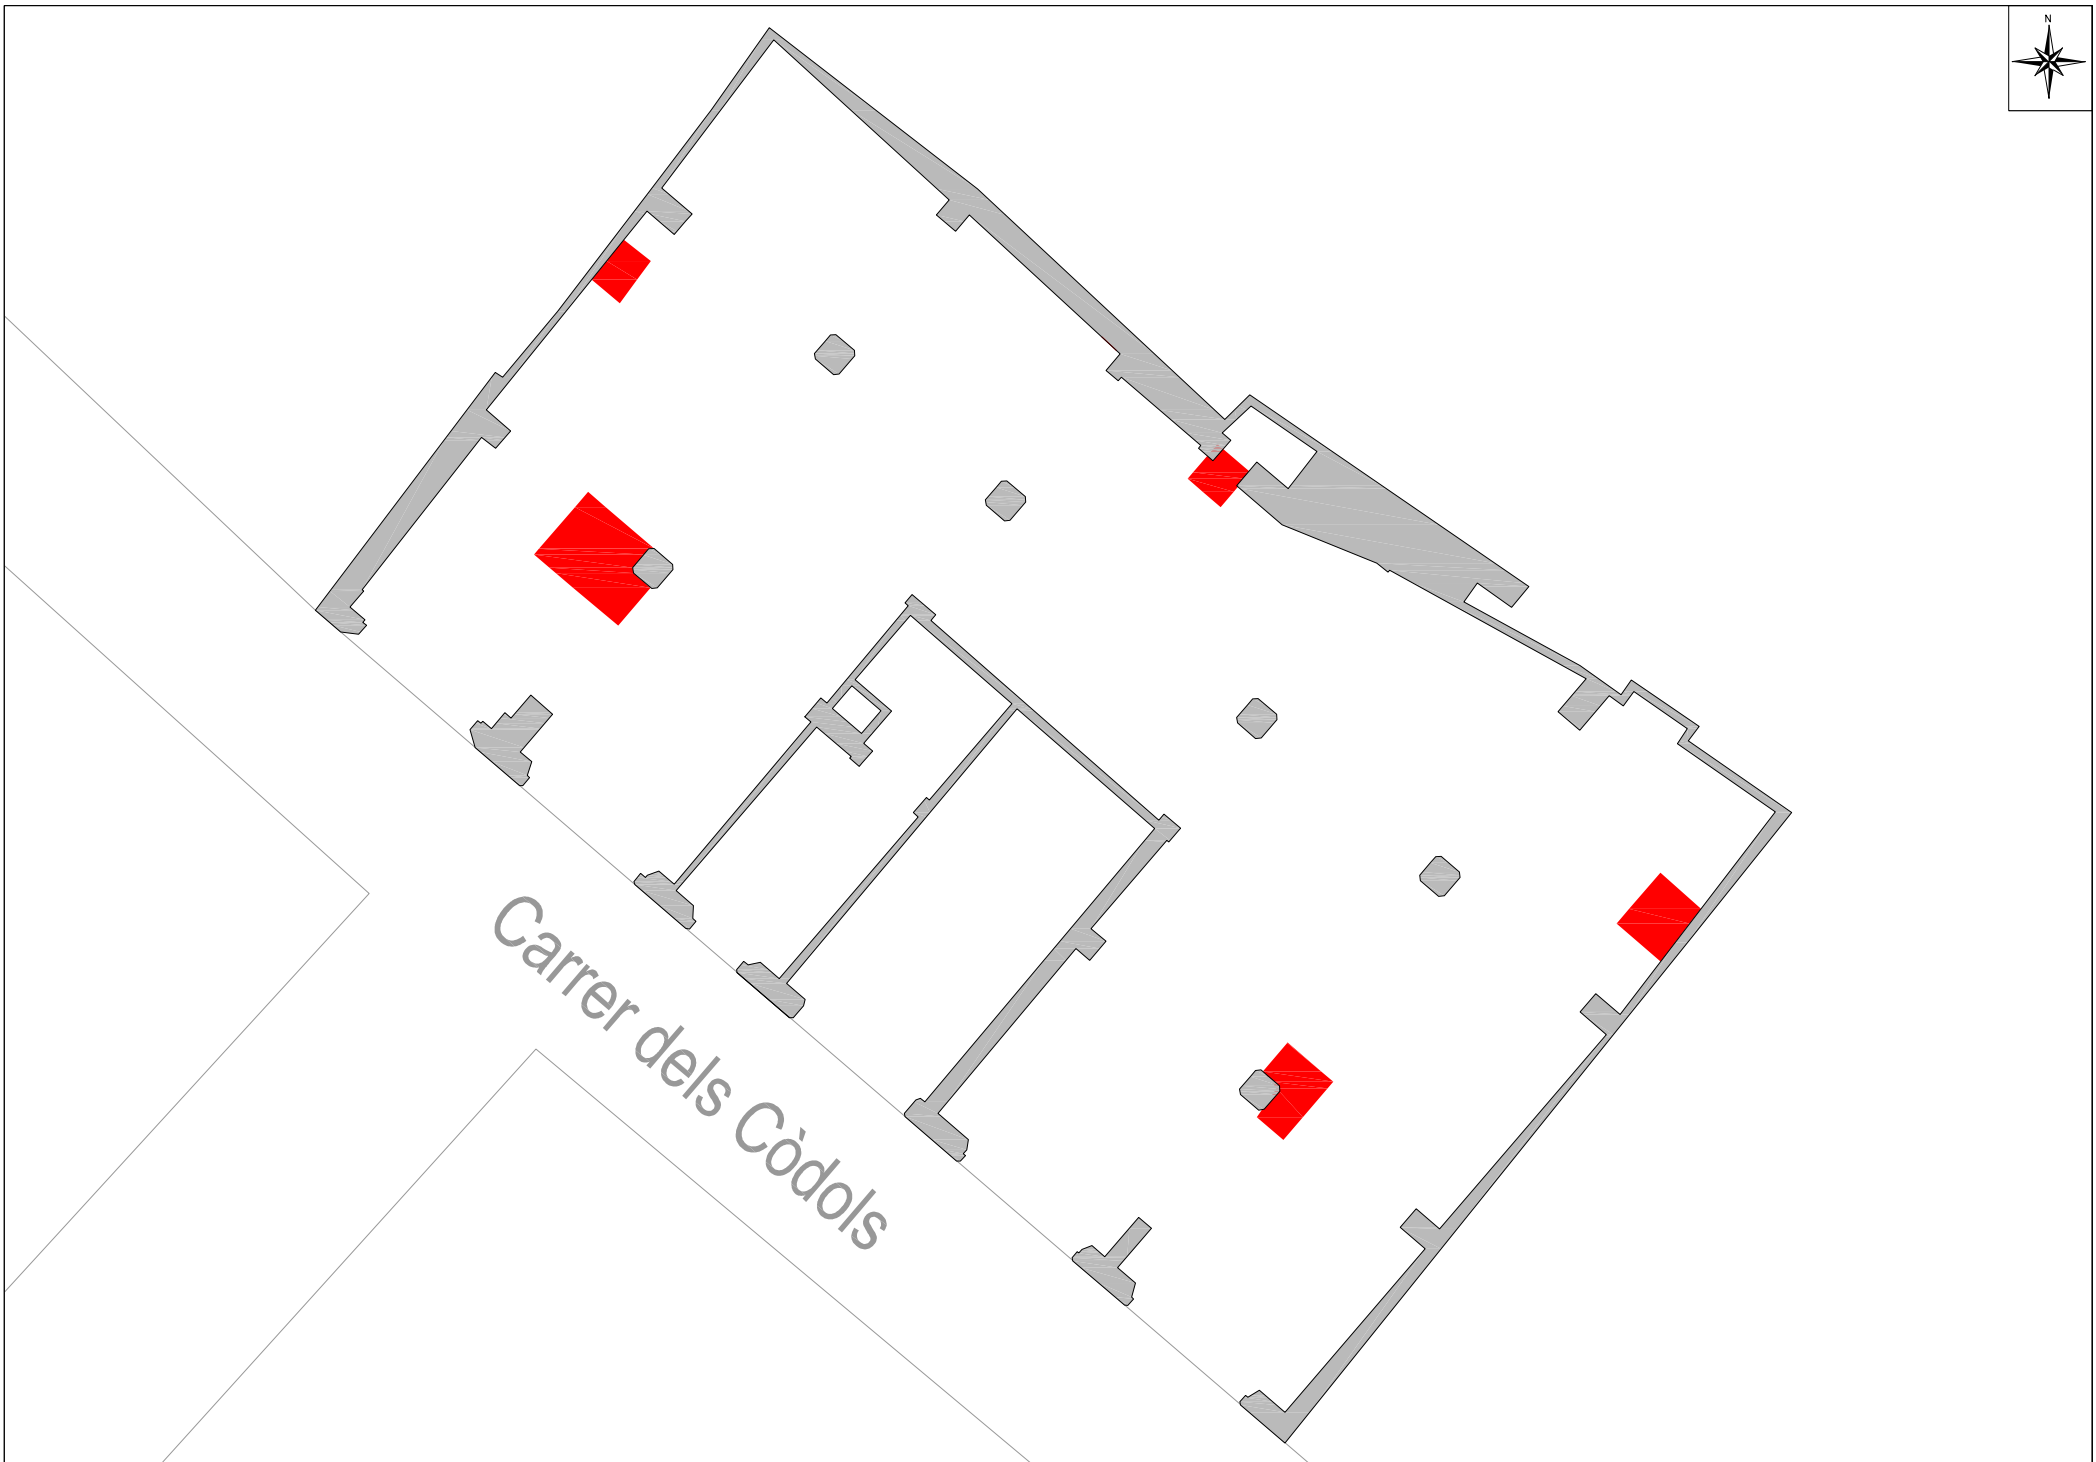
PROMOCIÓ		EXECUCIÓ		DIRECCIÓ TÈCNICA	INTERVENCIÓ	CODI	ESCALA		NOM DEL PLÀNOL:	DATA	PLÀNOL NÚM.
					Lluís Joan I González	Carrer dels Còdols 13. (Barcelona, El Barcelonès)	086/21	1:100		Sondeigs realitzats l'any 2018.	09/2021	4

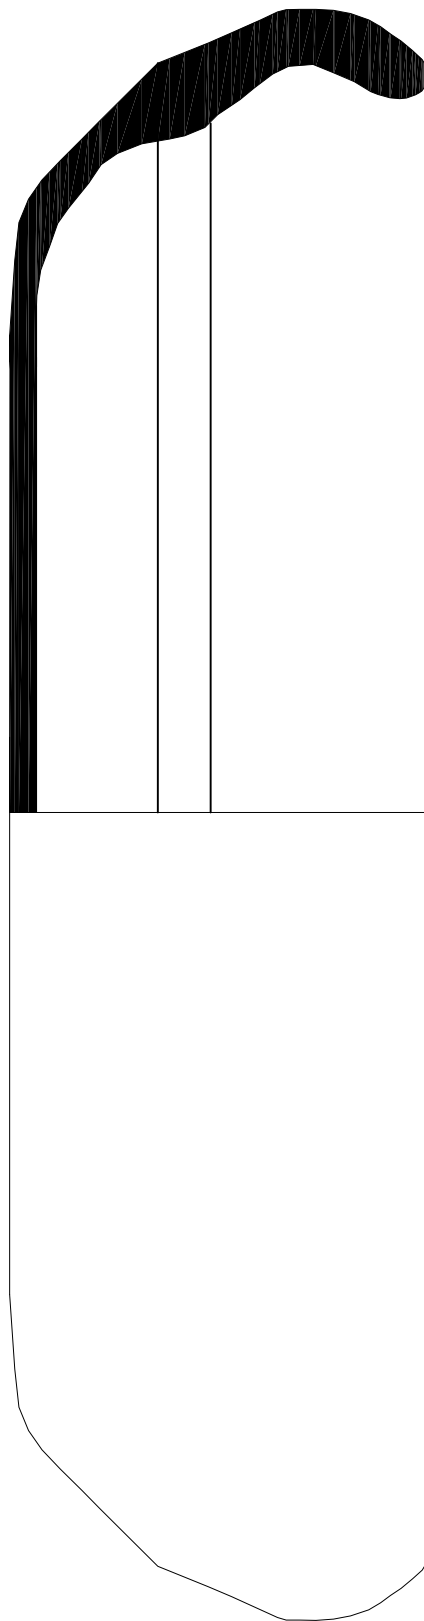
Intervenció: Carrer dels Còdols 13. **Codi:** 086/21
Núm. Inventari: 086/21 1038.2

Mides alçada: 5,4 cm base: 15 cm vora: 19 cm
