Intervenció arqueològica a la Via Laietana, 53. Districte de Ciutat Vella. Codi 049/22

(Barcelona, Barcelonès)
Juny – Agost del 2022

Desenvolupament dels treballs arqueològics

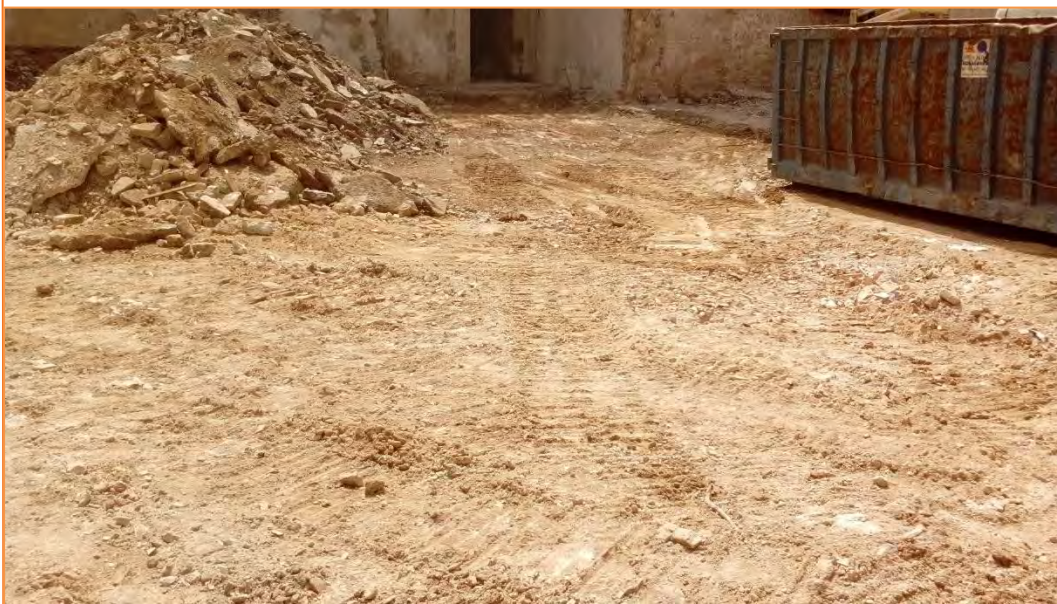
L'eliminació mecànica de la solera deixà vista en extensió la UE 2, identificada amb l'estrat constructiu de la finca erigida entre els anys 1921 i 1930 (foto 4). Des de la cota superior de la UE 2 (oscil·lant al voltant dels 10,60m snm), foren practicats el conjunt de rebaixos previstos en el projecte d'obra. Aquests consistien, recordem-ho, en l'excavació del fossat de la grua i en un total de 12 encepats de fonamentació. En ambdós casos, els rebaixos es van desenvolupar amb posterioritat a la realització dels corresponents micropilotatges.

Foto 4. *L'estrat constructiu del segle XX UE 2.*

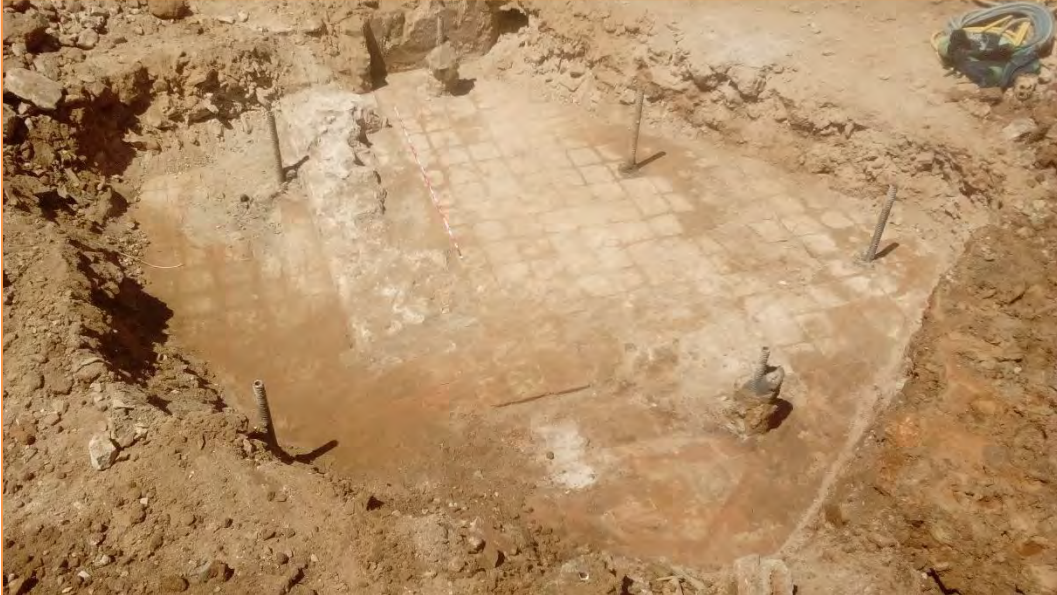
El mur UE 5 correspon a una estructura obrada a maçoneria amb unes mesures documentades de 3,40m de longitud, 0,76m d'amplada i 1,60m d'alçada (fotos 5, 6 i 7). Té una orientació nord-est – sud-oest i està format per un aparell de pedra desbastada de mides grans, mitjanes i petites, juntament amb maó massís. El conjunt és lligat amb morter de calç de color blanc intens, molt dur i que utilitza sauló i graves de granulometria gruixuda a mode de desgredant. Estratigràficament, el mur UE 5 és solidari del mur UE 6 i se li adossa el paviment UE 4, és tallat pel negatiu UE 3, rebleix el negatiu de construcció UE 8 i, sota el paviment UE 4, se li adossa el nivell constructiu UE 7.

Pel que fa al paviment enrajolat UE 4 (fotos 5, 6 i 7), aquest ha estat documentat amb unes dimensions de 18,6m² i és obrat a junta contínua amb rajoles ceràmiques sense vidrar quadrades de 24 per 24cm i 4cm de gruix unides amb el mateix morter registrat als murs UE 5 i UE 6. A nivell estratigràfic, el paviment UE 4 s'adossa als murs UE 5 i UE 6, és tallat per UE 3 i s'assenta en l'estrat UE 7.

Foto 5. Vista general del fossat de la grua amb les estructures localitzades del segle XIX.

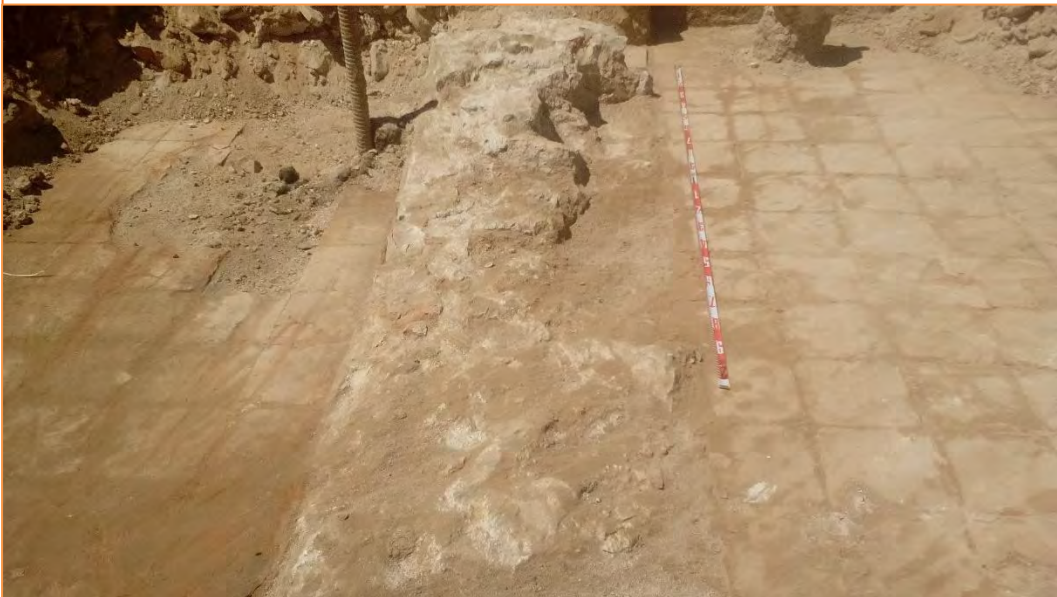
Foto 6. Vista del mur UE 5.

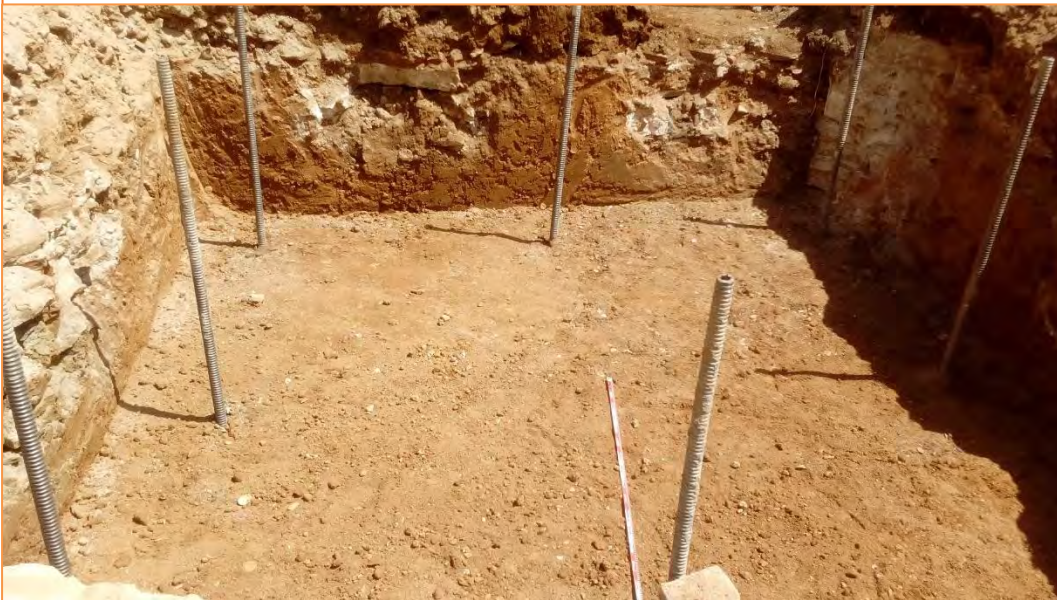
Un cop retirat l'estrat constructiu UE 7, doncs, fou documentat extensivament el nivell geològic arqueològicament estèril i tallat pel negatiu UE 8. El terreny geològic va ser registrat amb la UE 9, estant format per argiles quaternàries compactes de color ataronjat acompanyades d'abundants nòduls calcaris. L'excavació del fossat de la grua va concloure amb el rebaix del terreny geològic (UE 9) fins a la cota establerta de 1,70m (8,90m snm) (foto 8).

Foto 8. Estat final de l'excavació del fossat de la grua.

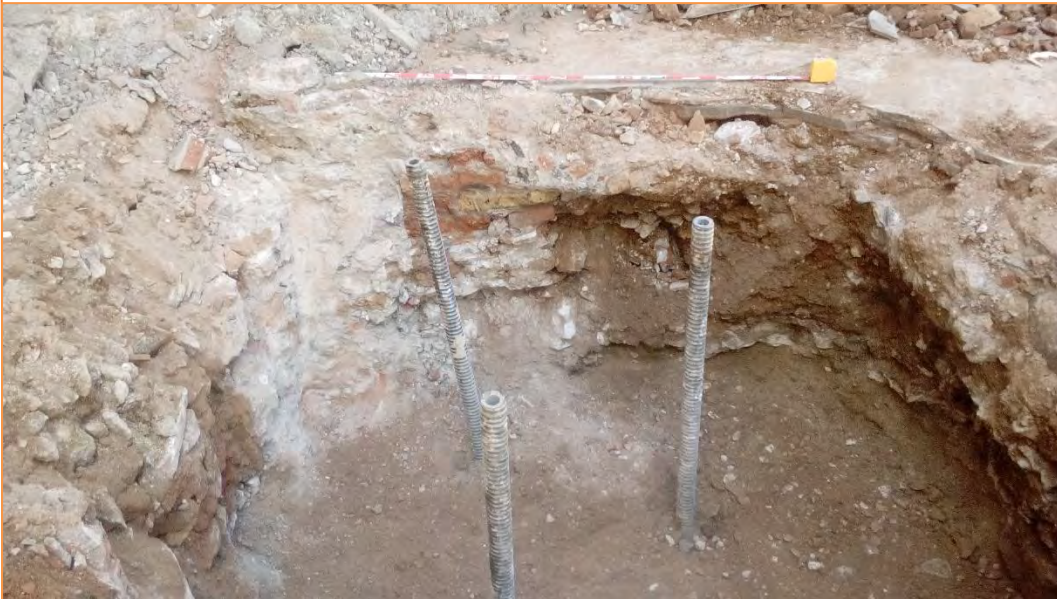
Al lateral est de l'encepat fou localitzada una riosta de fonamentació pertanyent a l'edifici del segle XX, registrada amb la UE 10 (foto 9). L'estructura té orientació nord – sud i és obrada a maçoneria a través de pedra desbastada i maó massís, quedant el conjunt lligat amb ciment. Les mesures documentades són 1,40m de longitud i 0,80m d'alçada, mostrant encara potència a la finalització de l'excavació de l'encepat. Desconeixem l'amplada de la riosta, ja que aquesta s'endinsa fora els límits de l'espai excavat.

Foto 9. La riosta UE 10 a l'encepat 1.

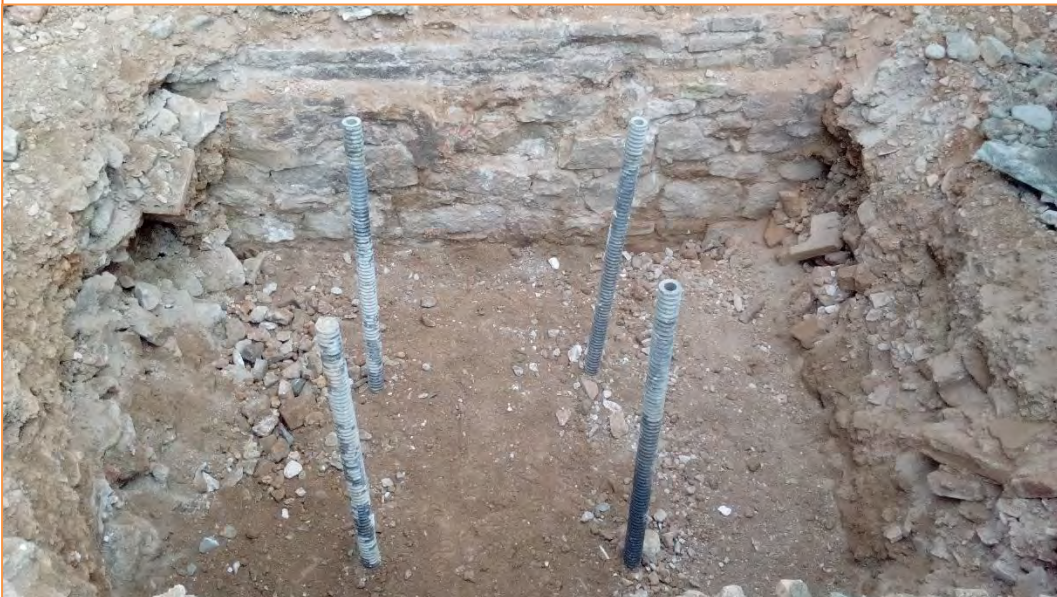
La riosta UE 11 se situa al lateral sud-est de l'encepat, amb orientació nord-est – sud-oest (foto 10). És obra de maçoneria amb pedra de dimensions variables, en alguns casos desbastades i, en altres, ben escairades, juntament amb petits fragments de maó massís. La part superior de la riosta consta només de maó a trencajunt de pla, tal com també s'observa en els alçats de les parets mitgeres de la resta de la finca. Tot el conjunt és lligat amb ciment. Les mesures documentades són 1,40m de longitud i 0,80m d'alçada. Considerem possible que part de la pedra utilitzada en l'aparell d'aquesta estructura correspongui a material reaprofitat d'elements arquitectònics preexistents, no conservats.

Foto 10. La riosta UE 11 a l'encepat 2.

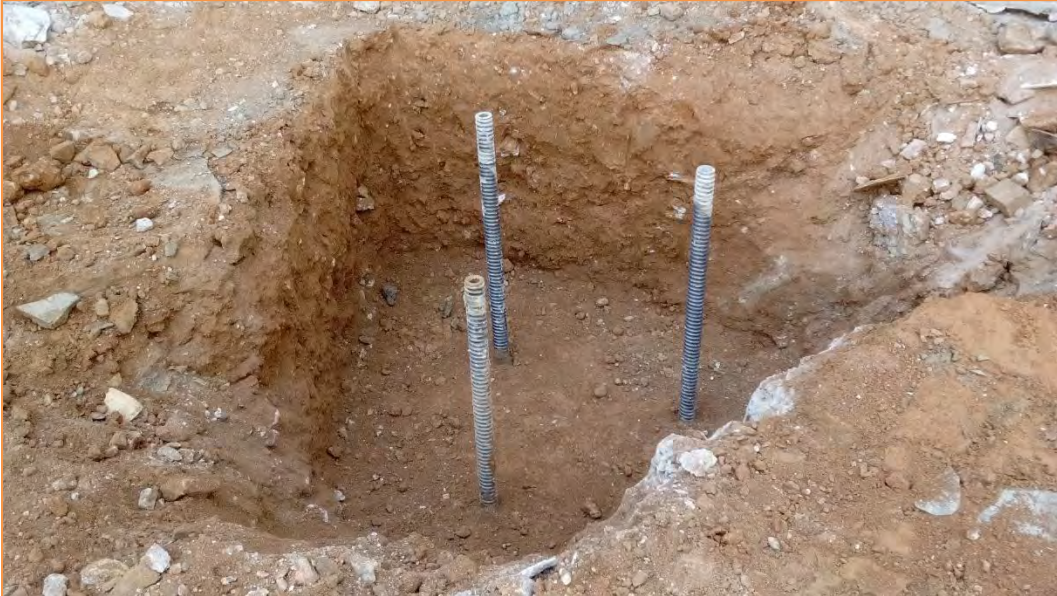
L'encepat 3 es troba prop del vèrtex sud del solar, a tocar de la mitgera amb l'edifici del número 51 de la Via Laietana. Té planta triangular d'1,40m de costat, amb 0,80m de potència. S'hi documenta l'estrat d'anivellació constructiva UE 2 reblint el negatiu UE 3, amb 9cm d'alçada. Tallat per UE 3, ja observem la presència del nivell geològic UE 9 (foto 11).

Foto 11. *Vista de l'encepat 3.*

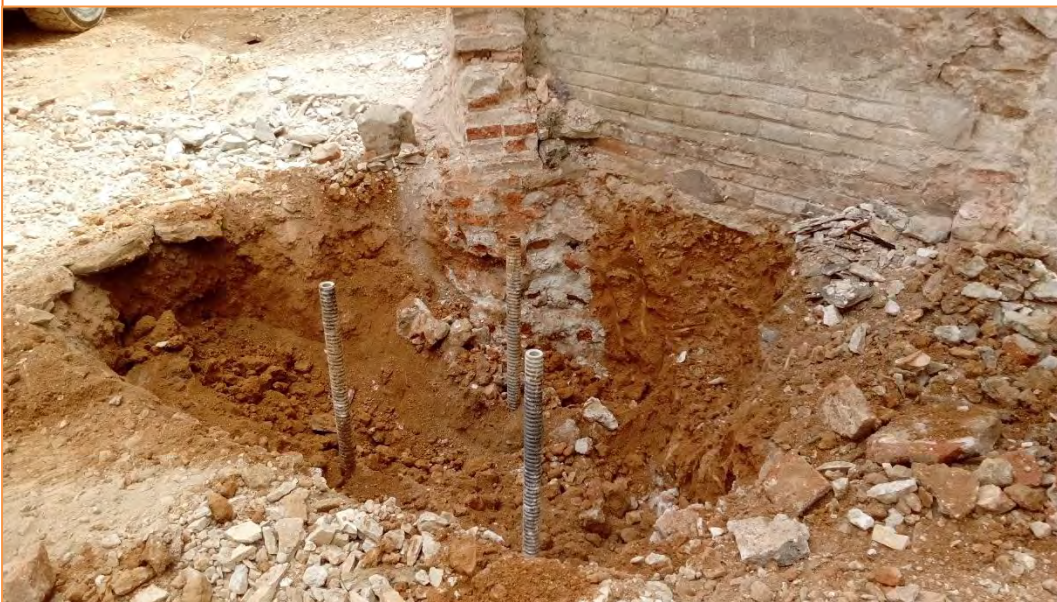
El quart encepat se situa al sud-oest del solar, just sobre una de les riostes del segle XX que, disposada amb orientació nord – sud, va a buscar la paret de tancament del soterrani de la finca. La riosta es registra amb la UE 12 i és obra de maó massís, pedra desbastada i ciment. Se'n documenta una longitud de 1,40m, una amplada de 0,40m i una alçada de 0,80m, mostrant encara potència al punt d'assolir la cota de rebaix. S'observen 10cm de la UE 2 adossant-se a banda i banda de la riosta, la qual també rebleix el negatiu de construcció del segle XX (UE 3). La resta del control únicament registra l'estrat geològic UE 9, tallat per UE 3 (foto 12).

Foto 12. *La riosta de fonamentació UE 12 a l'encepat 4.*

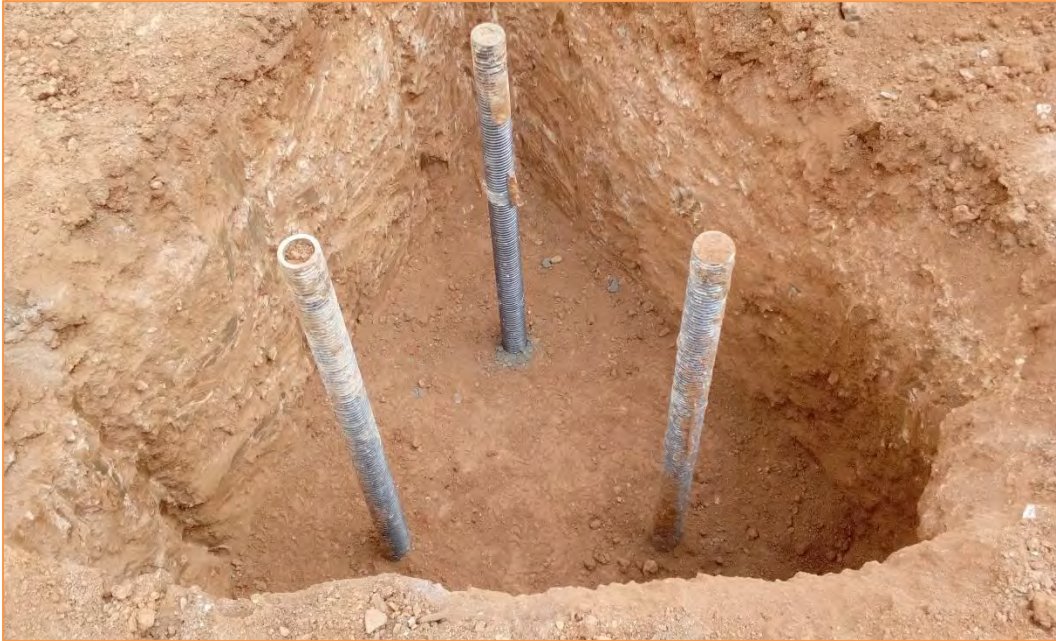
L'encepat 5 s'ubica a la zona central del solar. La planta és triangular, amb mesures de 1,40m de costat i 0,80m de potència. Hi documentem l'estrat d'anivellació UE 2 amb 15cm de gruix reblint el negatiu de construcció de la finca del segle XX (UE 3). Sota, apareix ja l'estrat geològic UE 9 fins a cota, sense cap altre element documentat (foto 13).

Foto 13. *Encepat 5. Estat final.*

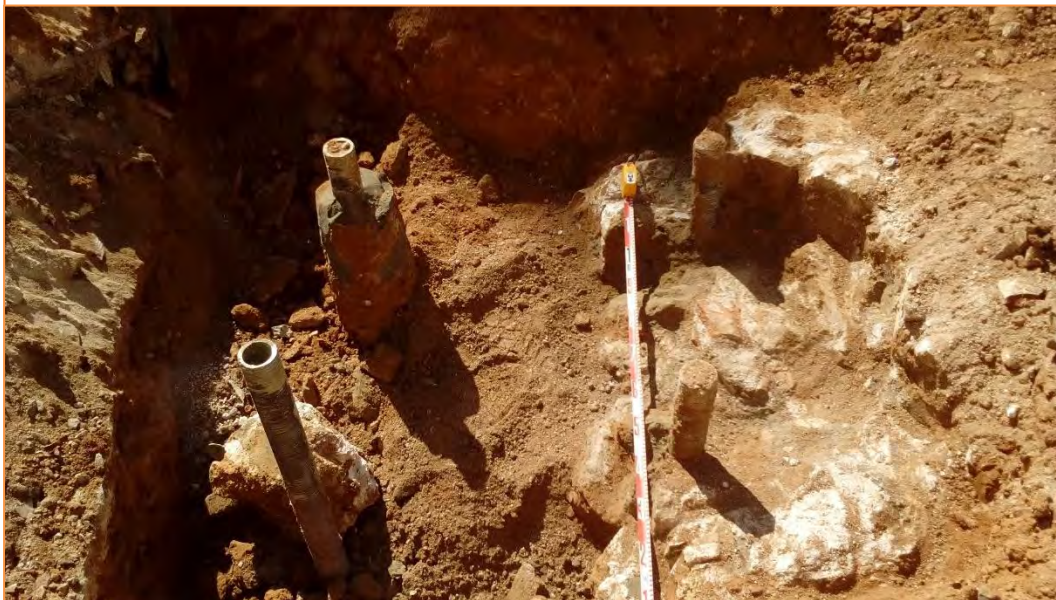
Aquest encepats, situat també a la zona central del solar, té planta quadrada (també de 1,40m per cada costat) i, novament, una potència de 80cm. Hi documentem una sabata de fonamentació, la UE 13, equiparable al conjunt de riestes associades a la finca construïda al segle XX. La sabata té unes mesures documentades de 1,23m de longitud, 0,84m d'ample i 0,70m d'alçada. Possiblement, es tracti de la fonamentació d'una biga metàl·lica vertical, tal com succeeix en altres punts de l'edifici de l'antic *Palacio del Cinema*. També ara les característiques tècniques de la sabata coincideixen amb la resta dels elements vinculats a la fonamentació del cinema: combinació de maó massís, pedra desbastada i ciment (foto 14). A la sabata UE 13 se li adossa l'estrat constructiu coetani UE 2 (amb 12cm de potència). Ambdós elements rebleixen el negatiu de construcció UE 3, el qual talla el substrat geològic UE 9.

Foto 14. *La sabata de fonamentació UE 13 a l'encepat 6.*

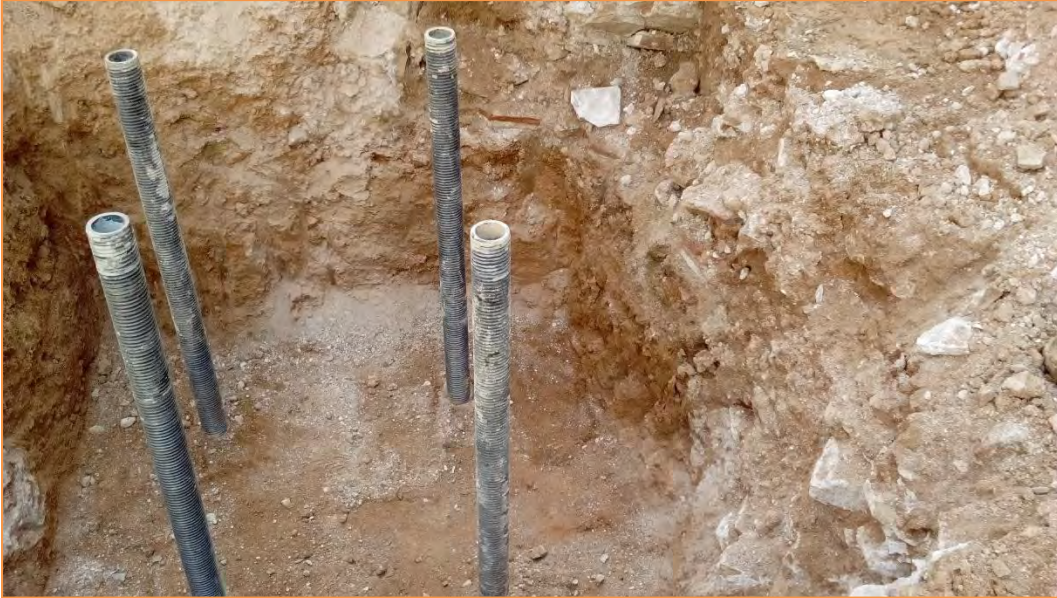
El setè encepats també té planta quadrada, amb costats de 1,40m i una potència de 0,80m. S'emplaça a la zona central del solar i és el més proper al fossat de la grua on foren documentades les estructures corresponents a una construcció preexistent al cinema. L'excavació d'aquest encepats, però, no ha pogut localitzar altres estructures d'aquella fase, registrant únicament l'estrat constructiu del segle XX i, sota d'aquest, el nivell geològic UE 9. Cal mencionar, en qualsevol cas, que la UE 2 torna a mostrar aquí una major potència (53cm) i està composta en gran part per les restes de l'enderroc de les estructures del segle XIX (pedra desbastada i maó massís amb gran presència de morter de calç de color blanc intens). L'estrat també presenta sauló i argiles barrejades. Tot el conjunt es mostra en disposició remoguda a causa de l'acció de terraplenat del segle XX (foto 15).

Foto 15. Encepat 7. Estat final. A la dreta, vista del tall amb l'estrat constructiu UE 2.

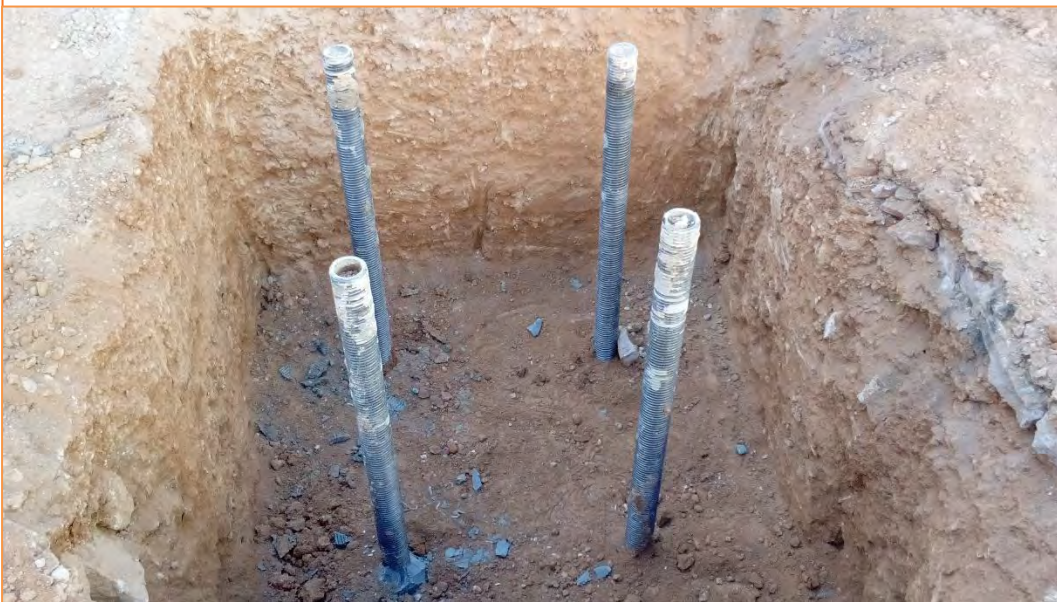
Aquest és l'últim dels encepats que se situen a la zona central del solar. També té planta quadrada de 1,40m de costat i una potència de 0,80m. En aquest cas, es registren 12cm de l'estrat constructiu UE 2 reblint l'acció del negatiu UE 3. Els 68cm restants d'excavació ja es limiten al rebaix de l'estrat geològic UE 9 (foto 16).

Foto 16. Estat final de l'excavació de l'encepat 8.

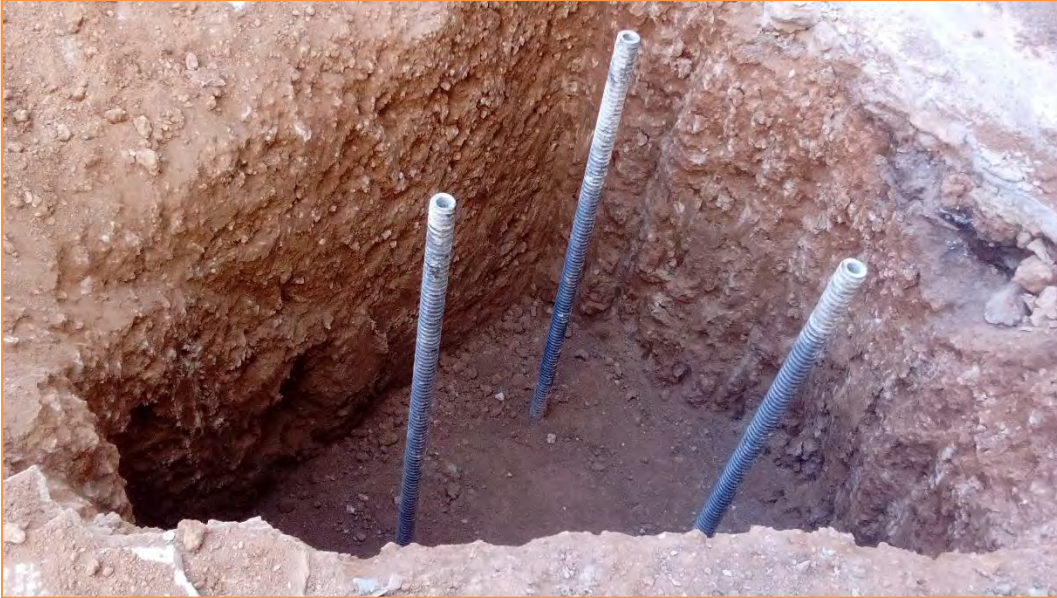
La planta de l'encepat 9 és triangular, amb 1,40m de longitud per costat i, també, 1,40m de potència. Estratigràficament, es documenten 6cm de l'estrat constructiu UE 2, reblint el negatiu UE 3. Aquest talla l'estrat geològic UE 9 (foto 17).

Foto 17. Vista de l'encepat 9.

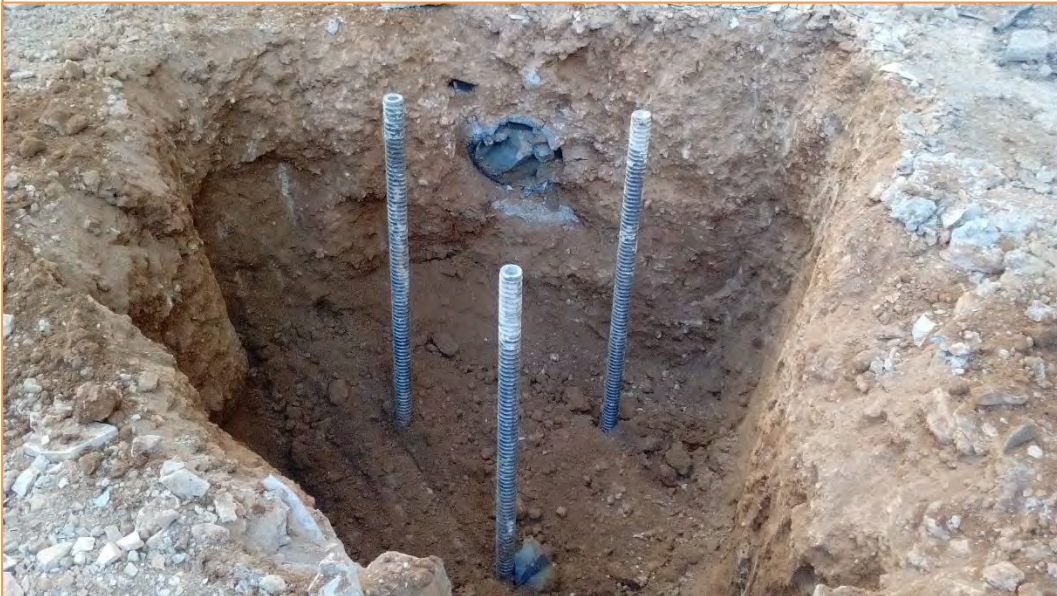
El desè encepat també s'ubica al lateral oest de la finca, amb planta triangular i unes mesures de 1,40m per cada lateral i 1,40m de potència de rebaix. S'observen 5cm de gruix de l'estrat UE 2 sobre el negatiu de construcció de l'edifici del segle XX UE 3. Aquest talla el substrat geològic UE 9. Únicament observem la presència d'una canalització, obrada amb ciment, que recollia els pluvials de la coberta de l'antic cinema (foto 18).

Foto 18. L'encepat 10 amb el tub de pluvials tallat en secció.

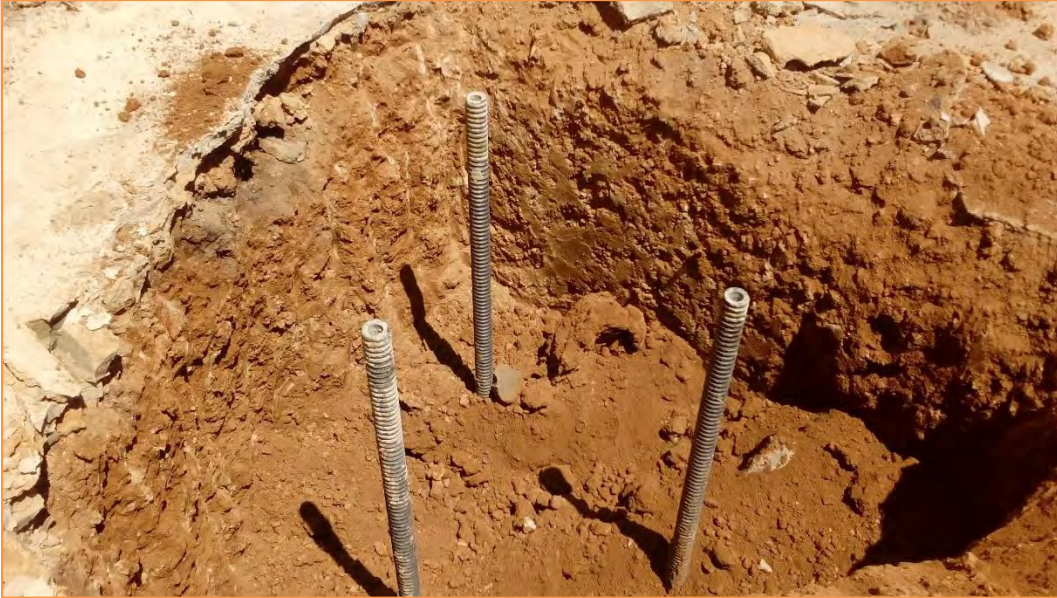
L'encepat 11 se situa al sud-oest del solar. Té planta triangular (1,40m de costat i 1,40m de potència) i la seva excavació tampoc va aportar noves dades estratigràfiques. El registre es limita novament a la UE 2, amb 6cm de gruix, reblint el negatiu de construcció del segle XX UE 3. Tallat per aquest negatiu, l'excavació només va afectar les argiles geològiques UE 9 (foto 19).

Foto 19. *L'encepat 11.*

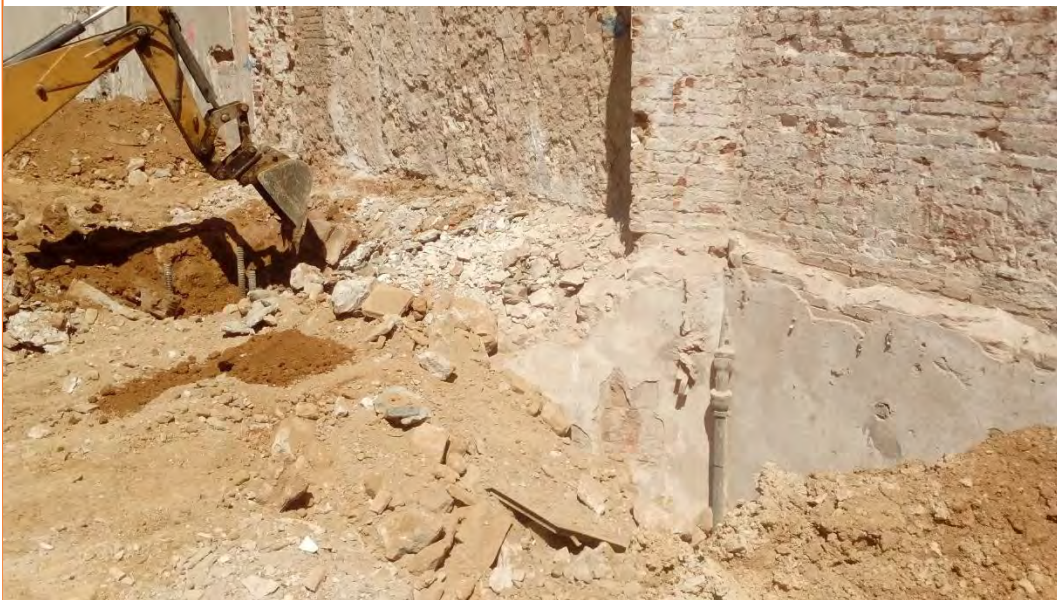
L'últim encepat se situa adossat al mur de tancament sud del soterrani de la finca del segle XX, a tocar amb la mitgera de Via Laietana, 49 (foto 20). La planta és triangular, d'1,40m de costat i 1,40m de potència. En aquest cas, l'estrat constructiu UE 2 es documenta amb 6cm de potència, adossant-se al mur de tancament del soterrani. Aquest fou registrat amb la UE 14 i es documentà obrat amb maó massís, pedra desbastada i ciment (com la resta d'elements arquitectònics d'aquesta fase) (foto 21). El mur mostra orientació nord - sud i és obrat amb la tècnica de la maçoneria encofrada. Les dimensions documentades dins l'encepat són de 1,40m de longitud, 0,40m d'amplada i 1,40m d'alçada, mostrant encara potència en arribar a la cota de rebaix. Tant el mur UE 14 com l'estrat UE 2 rebleixen el negatiu de construcció UE 3, el qual talla exclusivament les argiles geològiques UE 9. Al mur se li adossen la solera UE 1 i l'estrat constructiu UE 2.

Foto 20. *Vista de l'excavació de l'encepat 12, adossat al soterrani de la finca.*

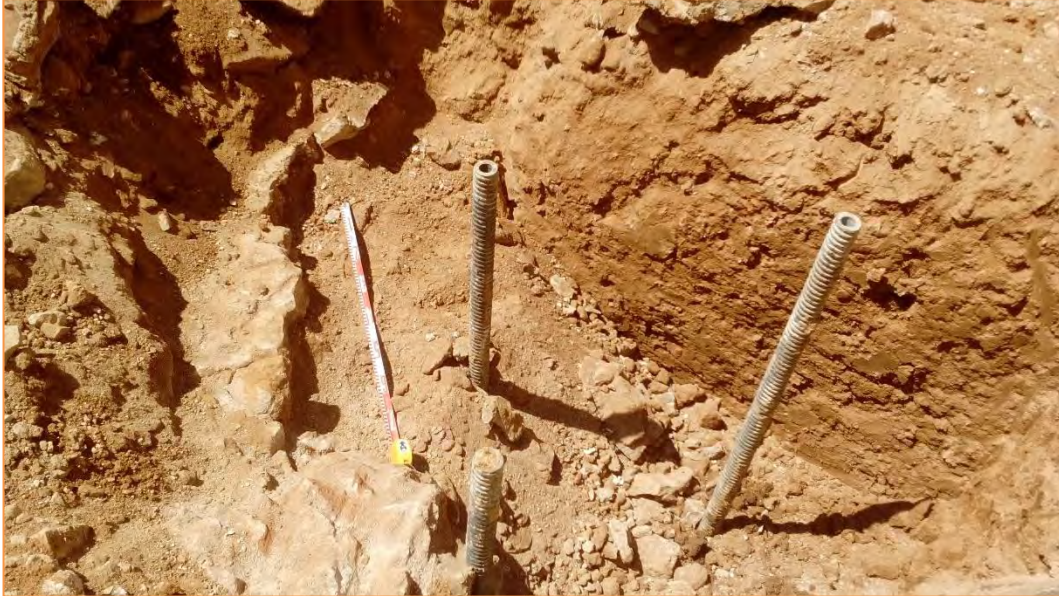
Foto 21. La riosta UE 14 a l'encepat 12.

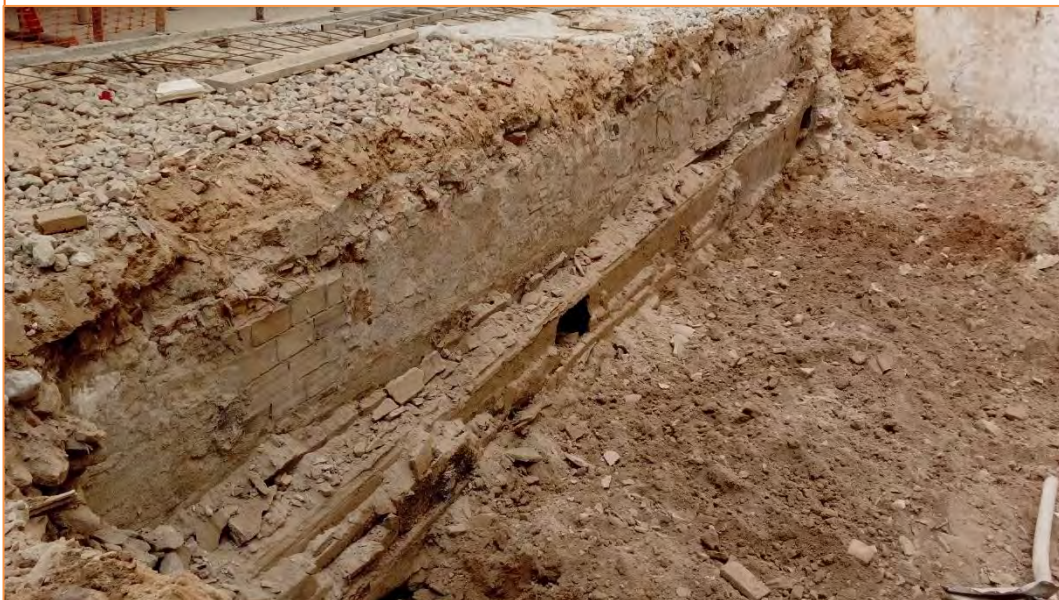
Foto 22. Vista del soterrani, un cop desenrunat, amb el mur de tancament sud.

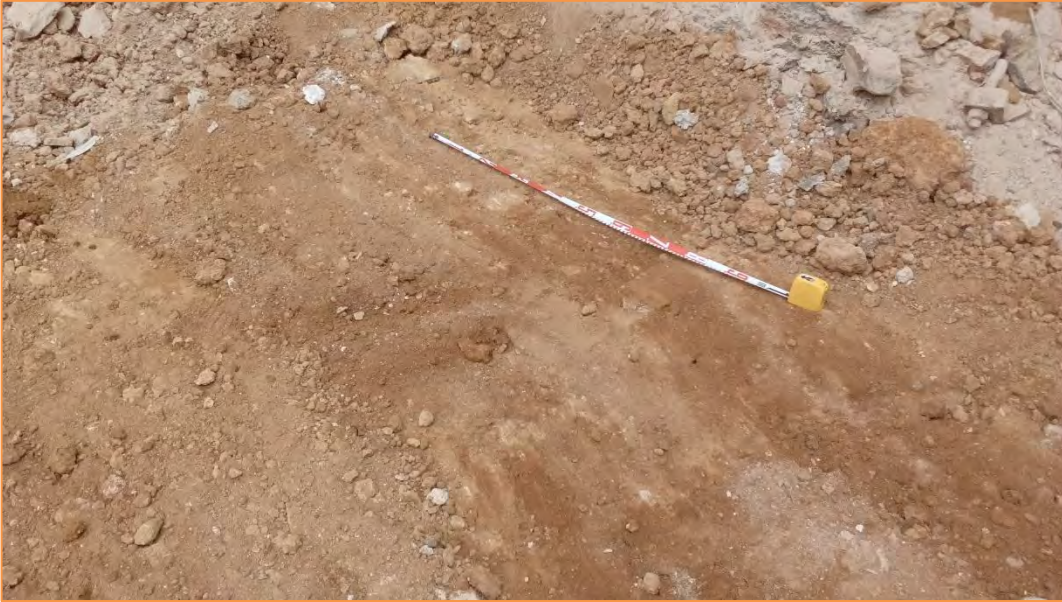
La cala fou oberta a la zona sud del soterrani, amb unes dimensions de 0,80 x 0,80m i 0,40m de potència, arribant als 7,80m snm. Amb posterioritat a les tasques de desenrunat de l'espai soterrat, el qual se situa a 2,5m sota la cota de la planta baixa, es procedí a la retirada de la solera de formigó UE 1 (foto 049-22_185 del disc annex). Aquesta deixà al descobert l'estrat constructiu del segle XX (UE 2) cobrint el negatiu de construcció UE 3. La UE 2 mostrava 8 cm de potència, amb les mateixes característiques observades en l'excavació dels encepats (foto 23). Tallat per UE 3, fou localitzat el substrat geològic argilós (foto 24), arqueològicament estèril, punt en el qual es donà per acabat el control arqueològic preventiu.

Foto 23. L'estrat constructiu UE 2 a la cala informativa del soterrani.

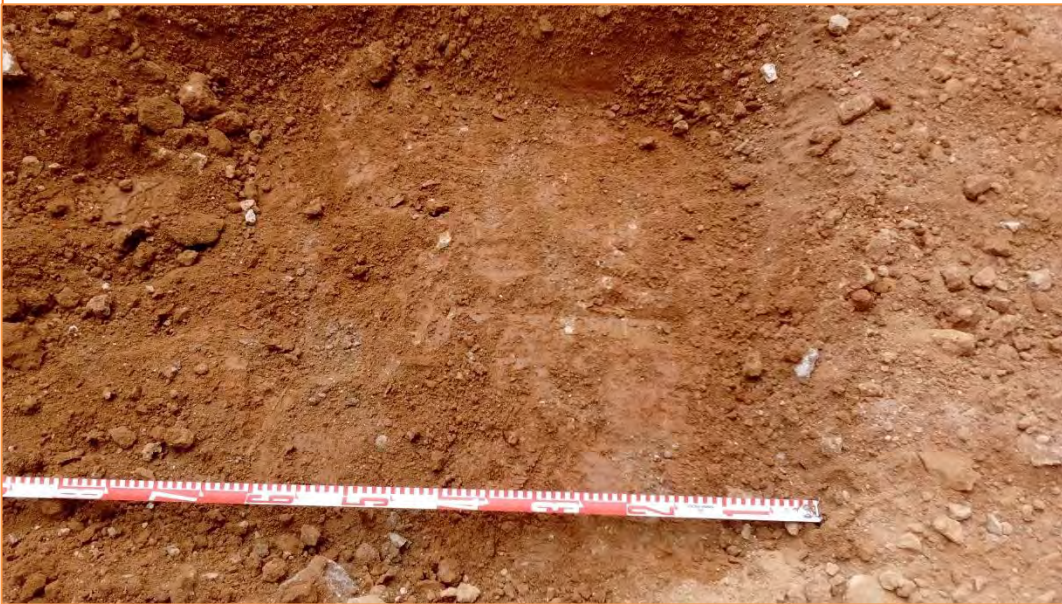
Foto 24. El substrat geològic a la cala informativa del soterrani.
