MEMÒRIA DE LA INTERVENCIÓ ARQUEOLÒGICA AL
CARRER JOAQUIM COSTA, 32-40, DE BARCELONA
(BARCELONÈS)

Data de la intervenció: 13-27 DE NOVEMBRE DE 2006

CODI MHCB: 151/06

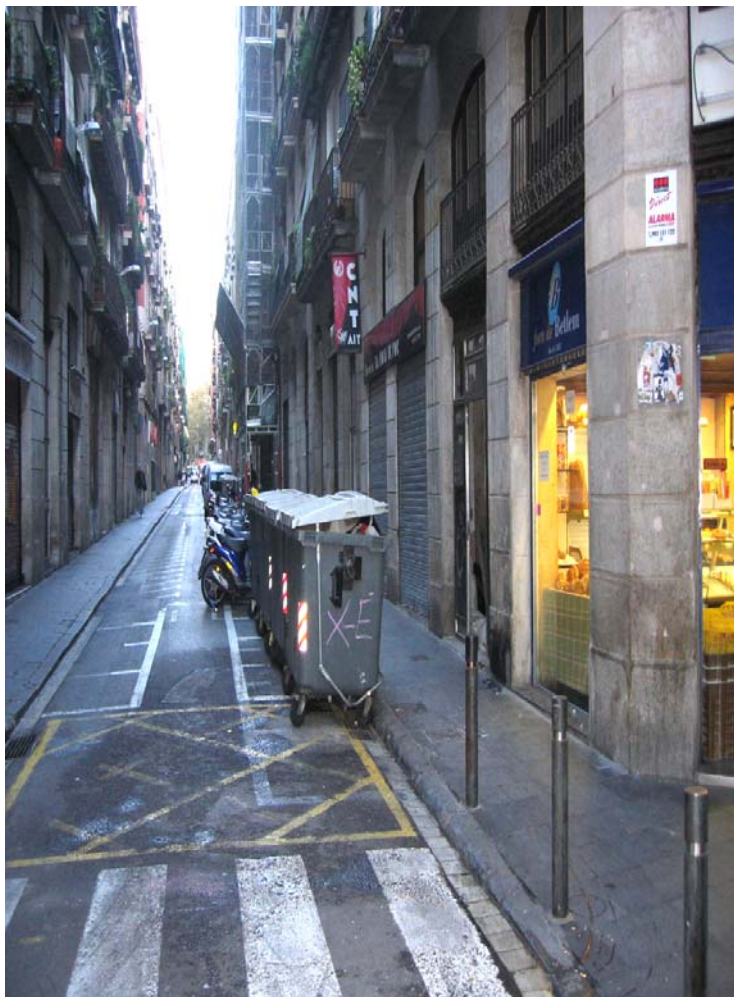
Fotografia 1: Vista general, de sud a nord, del tram del carrer Joaquim Costa, afectat per la intervenció.

L'obra de canalització en rasa per a estendre cables elèctrics de baixa tensió comprenia un tram total de 41 m, entre els números 32 i 40 del Carrer Joaquim Costa (**Foto 1**). Val a dir que, la rasa ha quedat reduïda uns deu metres pels treballs d'acondicionament de l'edifici del número 40 del mateix carrer, els quals presentaven una bastida a la façana que feia impossible d'excavar-hi una rasa al seu interior.

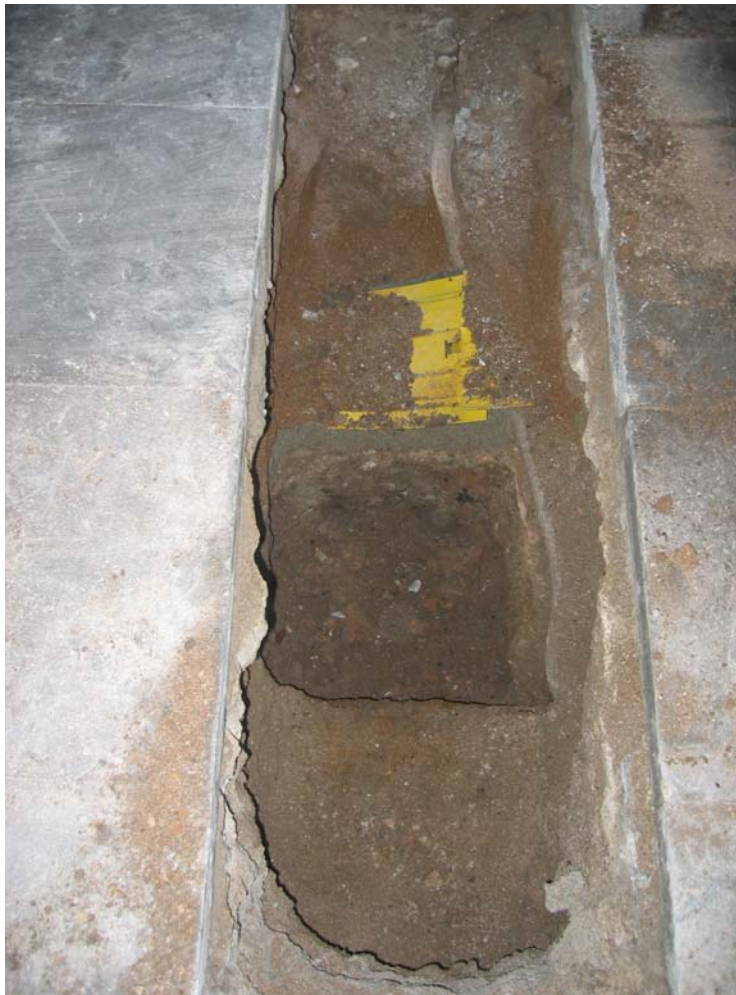
Fotografia 2: Vista de NE a SW d'un dels tres sondejos inicials.

Inicialment, els operaris realitzaren tres sondejos, perpendiculars a la línia de façana, de 40 cm d'ample per 1,40 m de llarg, amb l'objectiu de visualitzar, prèviament a l'excavació de la rasa, el millor recorregut i emplaçament per als seus tubs, tenint en compte tots els serveis urbans subterranis que poguessin posar entrebancs (**Foto 2**). Així varen decidir afectar els 80 centímetres més distals a la façana, doncs la resta quedava massa afectada per una intervenció anterior per a serveis elèctrics, on s'hi havia practicat una rasa (UE 107) d'uns 40 cm de profunditat que s'havia farcit amb sauló de gra mitjà de color marró vermellós, UE 106, i s'hi havia fet un llit de ciment en pols als cables elèctrics, UE 108.

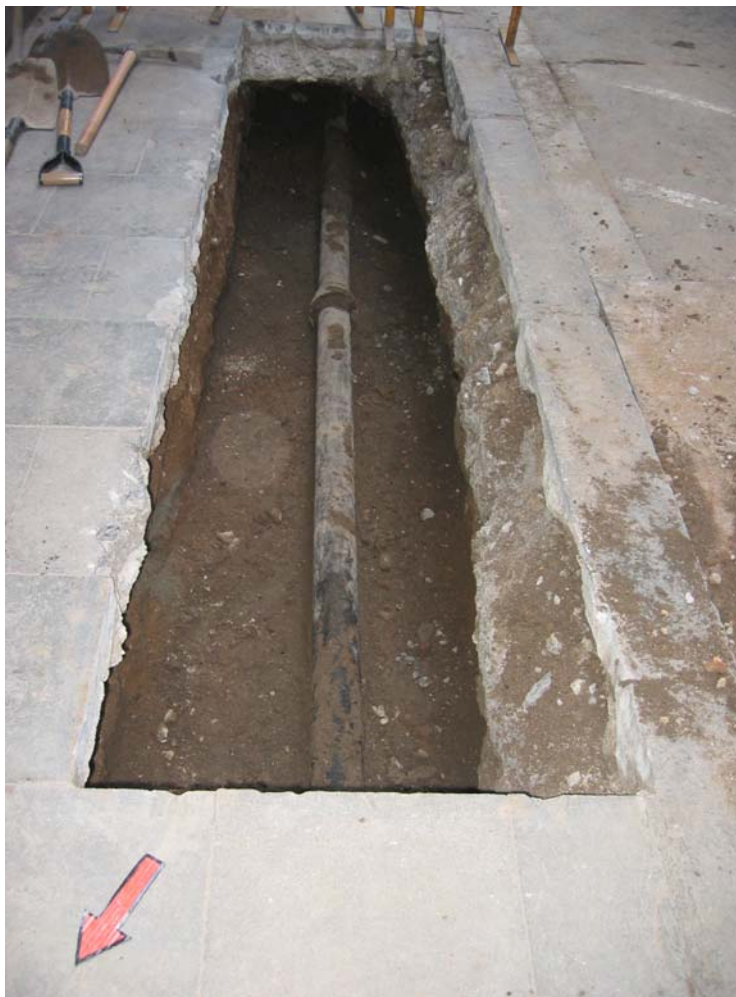
Fotografia 3: Vista de NW a SE d'un tram de la rasa on s'aprecia la coincidència de sentit i direcció de la rasa 100 amb la canonada d'aigua.

etc...) utilitzar la mateixa terra que s'extreia per a reomplir les pròpies rases. Així s'entén la coexistència de materials anacrònics com ceràmica de vaixel·la blava catalana del segle XVII amb les restes de bosses de patates, o burilles de cigarrets. De fet, aquest estrat de terra argilosa de color negrós (UE 104), s'ha considerat el reompliment d'una rasa anterior (UE 105) per col·locar una canonada d'aigua, per abastir tot el carrer (**Foto 3**). És important mencionar que tant la direcció i el sentit, com l'amplitud de la rasa realitzada pels operaris d'Espelsa (rasa 100) coincidí, pràcticament al llarg de tot el recorregut, amb la rasa de la canonada d'aigua.

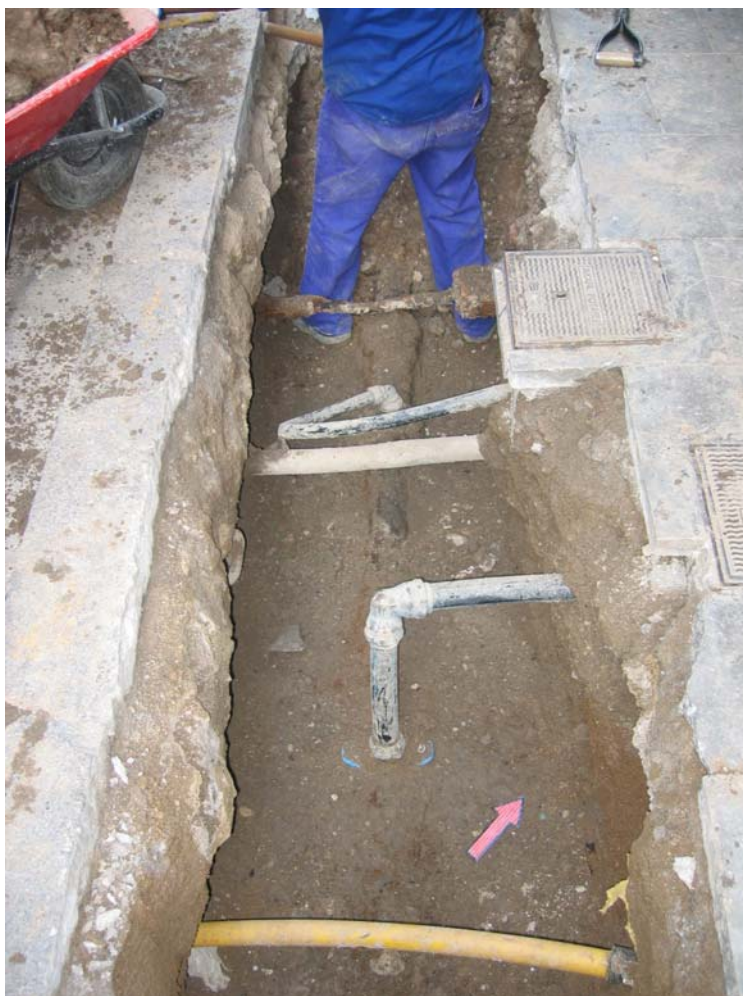
Fotografia 4: Vista des del SE del detall de l'aparició dels serveis subterranis (gas i aigua).

Al llarg de tota l'excavació varen anar apareixent a diferents cotes tota una sèrie de serveis urbans com el gas, aigua, electricitat i clavegueram tant en sentit longitudinal com perpendicular a la direcció de la rasa, la qual cosa feia difícil la pervivència d'estructures i estratigrafia d'interès arqueològic **(Foto 4)**.

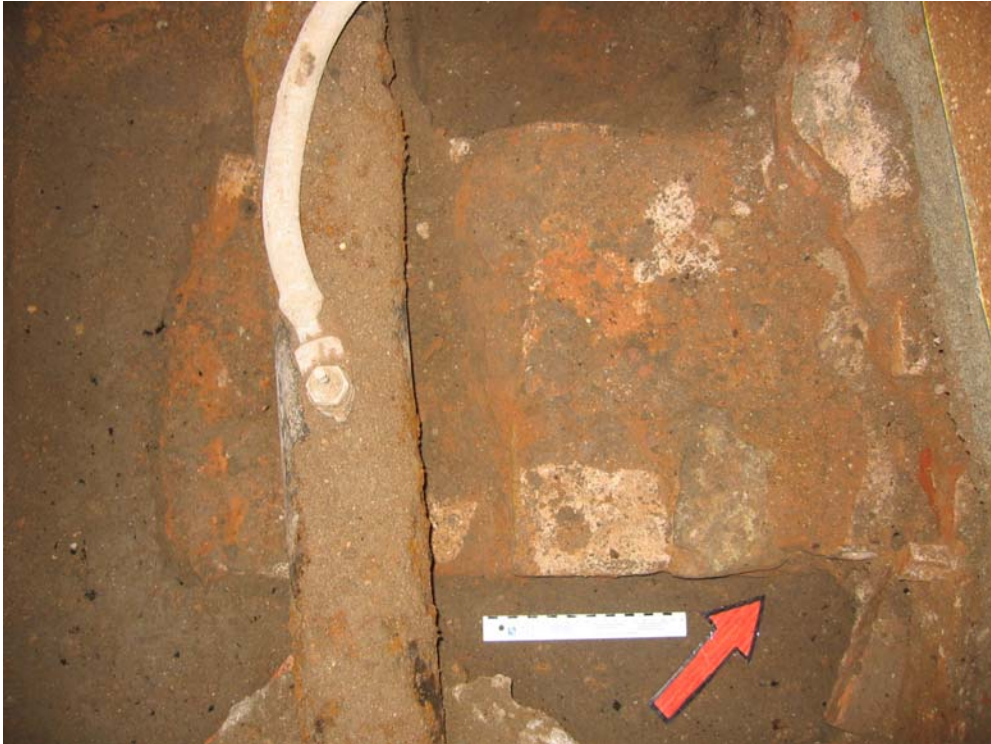
Fotografia 5: Vista zenital del mur UE 113.

A davant de l'immoble 38 del carrer Joaquin Costa, es va documentar el mur UE 113, orientat NE-SW, afectat per la canonada de l'aigua, i format per algunes pedres de petites i mitjanes dimensions i maons de 15 x 30 cm, lligats amb morter de calç amb una tonalitat ataronjada **(Foto 5)**. Té una potència màxima d'uns 10 cm, tot i que s'observa en el perfil NE que, en realitzar la rasa UE 105 per a la canonada, s'afectà al mur en uns 10 centímetres de potència. Presenta una amplada de 40 cm i una longitud de 60 cm, tot i que el mur continua en direcció a la façana per sota del perfil de la rasa.

Fitxa d'Unitat Estratigràfica				UE : 113	
Sector: Rasa 100		Fase:		Cronologia:	
DEFINICIÓ :	Estructura.				
DESCRIPCIÓ :	Mur de maons (15x30 cm) lligats amb morter de calç, d'una tonalitat ataronjada. Apareix a uns 70 cm de profunditat en la rasa, i mesura 40 cm d'ample per un total de 60 de longitud. En la cota màxima té 10 cm de potència.				
MATERIAL DIRECTOR :					
SEQÜÈNCIA FÍSICA :	Igual a		Equivalent a		
	Rebleix a		Es reblert per		
	Cobreix a		Es cobert per	104	
	Talla a		Tallat per	105	
	Es recolza a		Se li recolza		
	S'entrega a		Se li entrega	110

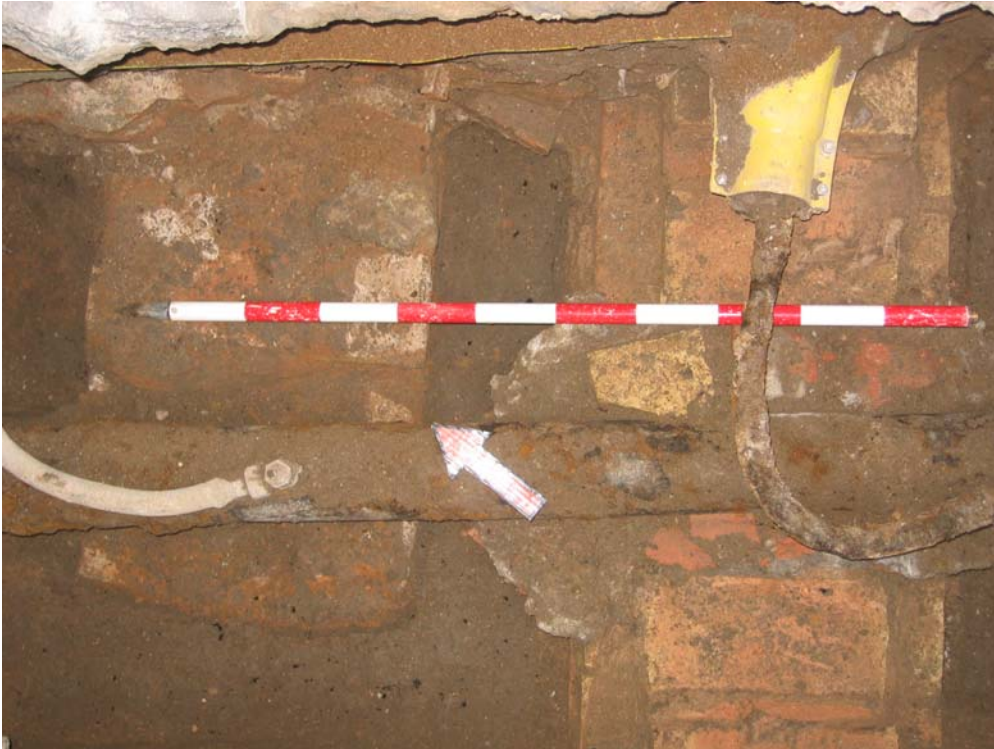
Fotografia 6: Vista zenital del mur UE 113 i la claveguera UE 111.

A uns escassos 20 centímetres del mur UE 113, aparegué una claveguera d'evacuació d'aigües pluvials de l'immoble 38, doncs el seu interior estava sec, i mitjanament net **(Foto 6)**. Té una amplada de 46 cm i travessa tota la rasa perpendicularment, amb una potència de 24 centímetres a la cota més alta. La part central de la claveguera va ser afectada i modificada en el moment de col·locació de la canonada de l'aigua. Se li realitzà un rebaix d'uns 40 cm d'ample i uns 12 de potència en la part central, en sentit perpendicular a la claveguera, i s'hi practicà un llit de morter per adequar-hi la canonada. Per la tècnica constructiva i els materials emprats, la cronologia derivada de la claveguera és bastant moderna. Està construïda amb maons de 30 x 15 cm lligats amb morter i retalla l'estrat inferior (UE 110), amb uns 4 cm de retall (UE 112), el que corrobora la cronologia moderna.

Fitxa d'Unitat Estratigràfica				UE : 111	
Sector: Rasa 100		Fase:		Cronologia: Segle XX	
DEFINICIÓ :	Estructura.				
DESCRIPCIÓ :	Claveguera construïda amb maons (de 30x15 cm) i morter destinada a la conducció d'aigües pluvials. Apareix a uns 60 cm de profunditat, travessant els 80 cm de perpendicularment i mesura 46 cm d'ample, per 24 de potència.				
MATERIAL DIRECTOR :					
SEQÜÈNCIA FÍSICA :	Igual a		Equivalent a		
	Rebleix a	112	Es reblert per		
	Cobreix a		Es cobert per	104	
	Talla a		Tallat per		
	Es recolza a		Se li recolza		
	S'entrega a		Se li entrega

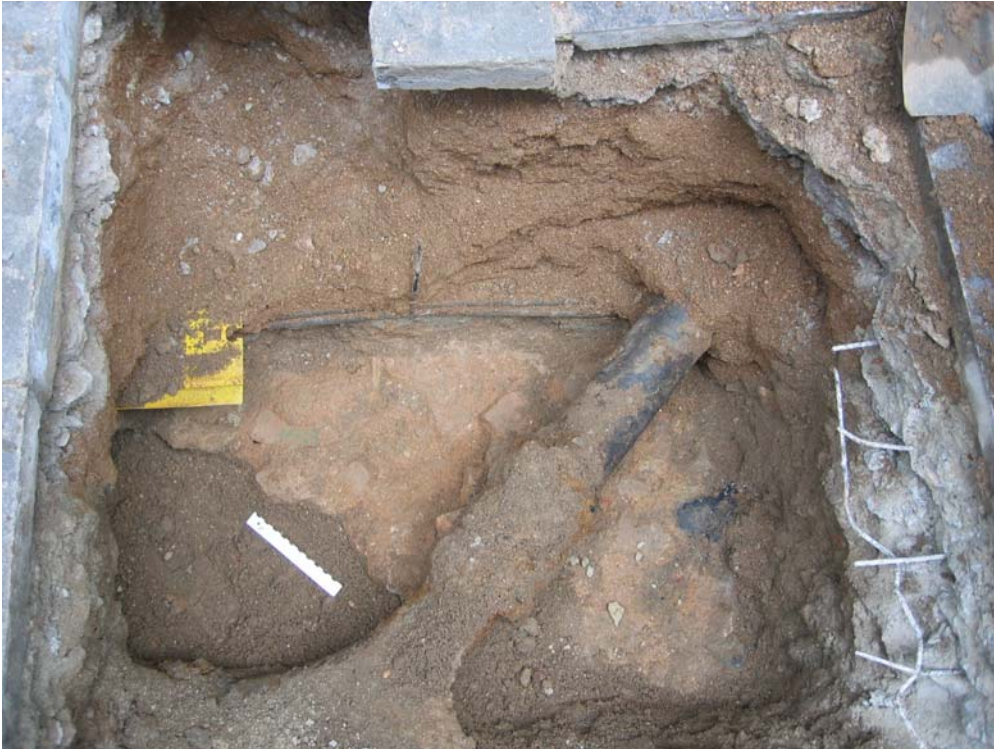
Fotografia 7: Vista zenital del mur UE 114.

Ja en el sondeig inicial realitzat just a la cruïlla del carrer Joaquim Costa amb Ferlandina, va aparèixer les restes d'un possible mur (UE 114), altre cop a nivell de fonamentació **(Foto 7)**. Finalment, quan s'arribà a la zona, ja en tasques d'excavació, es pogué documentar la seva amplada màxima, uns 60 cm, així com

la seva longitud, 130 cm en la part més llarga. El mur UE 114 està orientat NW-SE i es compon de pedres de tamany mitjà i algun fragment de material ceràmic, tot lligat amb morter de calç d'una coloració rosada degut al desgast. En la seva part més oest està, presumiblement, afectat per la rasa UE 105 i la col·locació de la canonada, doncs coincideix amb una juntura de la canonada per realitzar un gir d'uns 45 graus direcció est.

Fitxa d'Unitat Estratigràfica				UE : 114	
Sector: Rasa 100		Fase:		Cronologia:	
DEFINICIÓ :	Estructura.				
DESCRIPCIÓ :	Mur construït a base de pedres de mida mitjana i algun fragment ceràmic vidrat, tot lligat amb morter de calç amb una tonalitat rosada. Mesura 60 cm d'ample, i en la seva part més llarga fa 130 cm.				
MATERIAL DIRECTOR :					
SEQÜÈNCIA FÍSICA :	Igual a		Equivalent a		
	Rebleix a		Es reblert per		
	Cobreix a		Es cobert per	104	
	Talla a		Tallat per	105	
	Es recolza a		Se li recolza		
	S'entrega a		Se li entrega	110

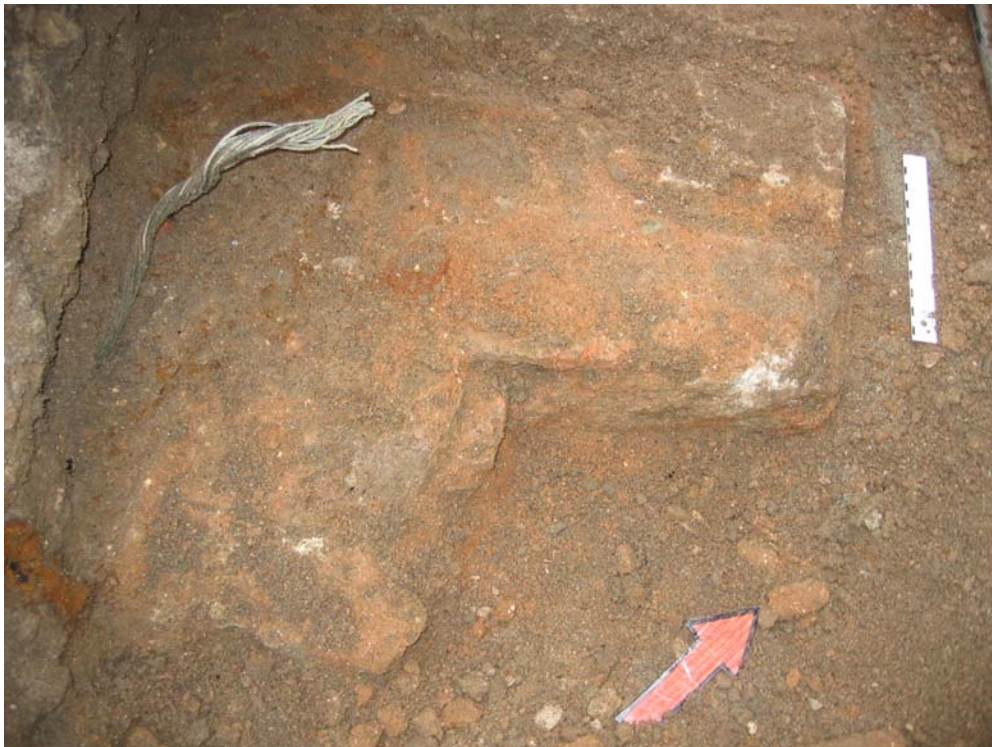
Fotografia 8: Vista zenital del mur UE 115, on es pot apreciar l'osca realitzada pels treballs d'excavació.

A una distància d'un metre, aprox. en direcció SE, i sota una potent capa de sauló reomplint rases de serveis moderns, va aparèixer les restes d'un altre mur (UE 115) també a nivells de fonamentació (**Foto 8**). Té unes característiques semblants a l'anterior (UE 114), en tant que la seva orientació és la mateixa, NW-SE, així com l'amplada, 60 cm. La seva longitud també és de 60 cm, tot i que no s'ha documentat l'extrem més occidental, doncs continua dins del perfil de la rasa. La tècnica constructiva tampoc varia gaire, si bé a l'anterior (UE 114) s'hi documenta un fragment de ceràmica vidrada (de color verd, a priori d'un gran recipient), i aquest tan sols es compon de pedres i morter. Tot aquest conjunt de característiques similars entre ambdós murs fan pensar que el mur UE 114 i el mur UE 115 formaven part d'una mateixa estructura, sinó d'un mateix mur, i que en moments posteriors quedaren tallats per una altra estructura totalment independent.

Fitxa d'Unitat Estratigràfica			UE : 115	
Sector: Rasa 100		Fase:	Cronologia:	
DEFINICIÓ :	Estructura.			
DESCRIPCIÓ :	Mur construït a base de pedres de dimensions mitjanes lligades amb morter de calç amb una tonalitat rosada. Mesura 60 cm d'ample i la llargària màxima documentada també són 60 cm.			
MATERIAL DIRECTOR :				
SEQÜÈNCIA FÍSICA :	Igual a		Equivalent a	
	Rebleix a		Es reblert per	
	Cobreix a		Es cobert per	
	Talla a		Tallat per	
	Es recolza a		Se li recolza	
	S'entrega a		Se li entrega

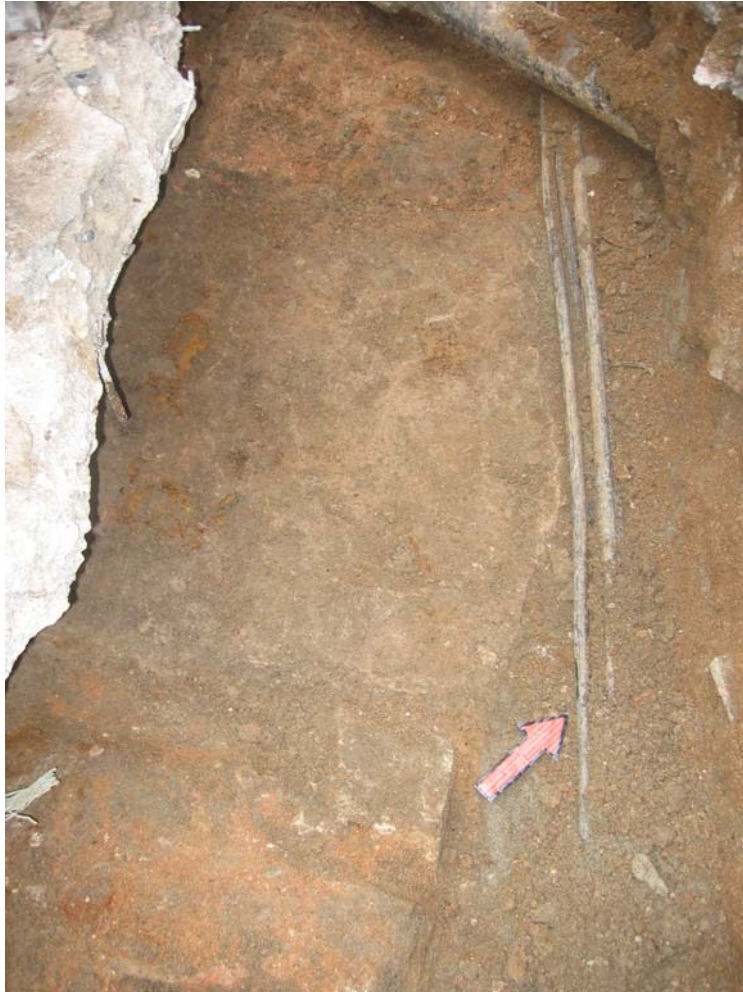
Fotografia 9: Vista des del SE de l'estructura UE 116.

L'element que els separa, UE 116, és una estructura indeterminada, composta per morter i pedra, d'extraordinària duresa (**Foto 9**). La seva superfície és plana, però irregular, i mesura 90 cm de longitud per uns 80 d'amplada, tot i que s'estén per dins del perfil oest de la rasa, mentre que en el seu costat més oriental sembla finalitzar. Els operaris apunten la teoria que forma part de la xarxa del clavegueram subterrani, doncs està perfectament alineat amb la trampeta al centre del carrer. El fet que es pugui documentar una rasa de fonamentació, d'uns 10 cm, als costats en contacte amb els dos murs (UUEE 114 i 115), evidencia posterioritat en el temps en relació amb els murs, fet que impossibilita una hipòtesi d'associació i contemporaneïtat entre els murs UUEE 114 i 115 i l'estructura UE 116.

Fitxa d'Unitat Estratigràfica			UE : 116	
Sector: Rasa 100		Fase:	Cronologia:	
DEFINICIÓ :	Estructura.			
DESCRIPCIÓ :	Estructura indeterminada, construïda a base de morter i pedres de mida mitjana, que destaca per la notable duresa. Mesura 90 centímetres de longitud i 80 d'amplada.			
MATERIAL DIRECTOR :				
SEQÜÈNCIA FÍSICA :	Igual a		Equivalent a	
	Rebleix a	117	Es reblert per	
	Cobreix a		Es cobert per	
	Talla a		Tallat per	
	Es recolza a		Se li recolza	
	S'entrega a		Se li entrega

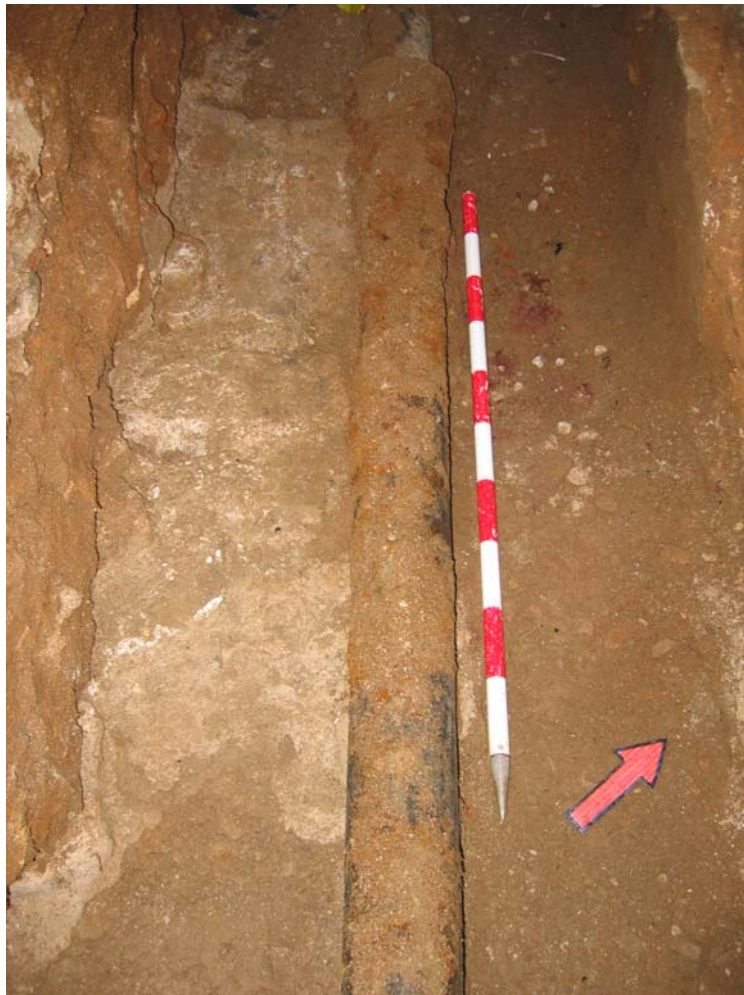
Fotografia 10: Vista des del SE de l'estructura 119.

Hi ha la hipòtesi de que les UUEE 118 i 119 formessin part d'un paviment, on l'estrat UE 118 fos la preparació i anivellació del paviment pròpiament dit, que correspondria a l'estructura UE 119. Com ja hem dit, és una estructura de superfície plana, on s'hi identifiquen maons i pedres en posició horitzontal, dipositades damunt d'una preparació de calç. Aquestes característiques compleixen els requisits per a formar un sistema de pavimentació, però tot i això, la poca entitat de l'estructura no permet afirmar cap hipòtesi al no proporcionar suficients dades per corroborar o discrepar les opinions.

Fitxa d'Unitat Estratigràfica		UE : 119		
Sector: Rasa 100		Fase:	Cronologia:	
DEFINICIÓ :	Estructura.			
DESCRIPCIÓ :	Estructura indeterminada, formada per maons (aparentment de 15x30 cm), amb pedres de mida mitjana, i morter de calç. Mesura 130 cm de longitud per uns 30 d'amplada, veient-se afectat per la canonada del retall de la UE 105.			
MATERIAL DIRECTOR :				
SEQÜÈNCIA FÍSICA :	Igual a		Equivalent a	
	Rebleix a		Es reblert per	
	Cobreix a	118	Es cobert per	104
	Talla a		Tallat per	105
	Es recolza a		Se li recolza	
	S'entrega a		Se li entrega
