10.- ANNEX-2: MEMÒRIA DE LA INTERVENCIÓ ALS CARRERS GIRALT EL PELLICER 1-28, COLOMINES 1-14, FLOR DE LLIRI 1-10, SANT JACINT 1-13, FREIXURES 1-19, PLAÇA SANTA CATERINA 1-3 I SEMOLERES 1-3 (1era FASE DEL PROJECTE DE REMODELACIÓ DELS ENTORNS DE SANTA CATERINA), DINS EL “PROJECTE D'INFRASTRUCTURES TRONCALS DES DEL CARRER CARDERS A LA CENTRAL DE RSU, EN EL MERCAT DE SANTA CATERINA, AL DISTRICTE DE CIUTAT VELLA”

(Barcelona, Barcelonès)

ZONA A Codi: 24/04 i 143/04

Volum XXI : Text

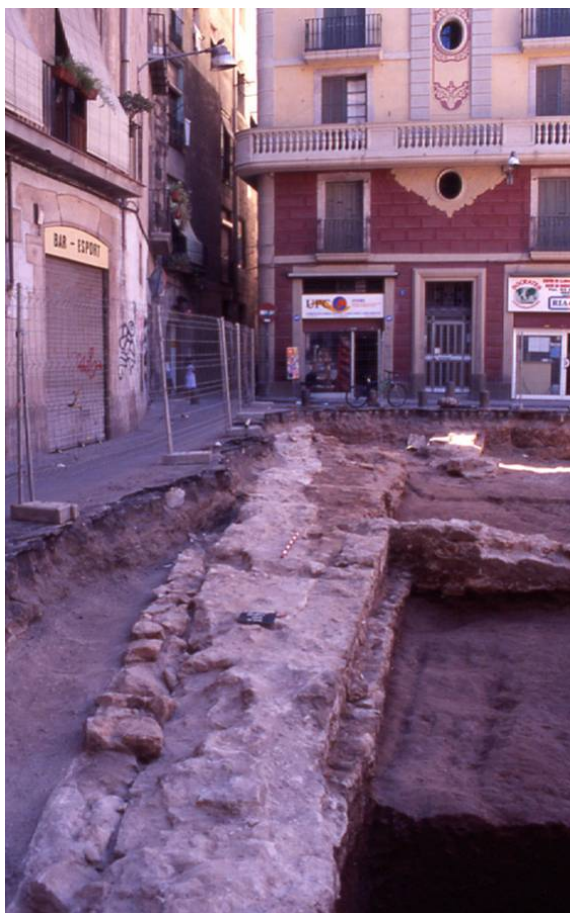
La orientació de l'actual carrer de Tragí es correspon amb la dels límits del convent, marcats per la fonamentació 4203.

La continuació d'aquesta fonamentació va ser documentada a l'excavació realitzada a l'espai central de la plaça de Santa Caterina. Es tractava de la UE **4202-4203**. Aquesta presentava la mateixa orientació que el fonament UE 1009, i igualment estava realitzada amb pedres no treballades lligades amb morter de calç de color blanc. Es documentava a una cota de 5,10 metres snm,

i les dimensions del tram documentat eren de 5,75 metres de llarg per 90 centímetres d'amplada. Pel seu extrem sud-oest aquesta estructura canviava la seva orientació, ja que en aquest punt discorria com la del carrer del Tragí, d'est a oest. Aquest tram presentava una llargada de 19 metres. Pel seu costat sud estava tallada per la rasa de la claveguera contemporània UE **4251-4252**. El fet que tots aquests fonaments presentin la mateixa orientació i tècnica constructiva que el documentat al carrer de Colomines ens van permetre afirmar que es tractava d'obres contemporànies, realitzades en el mateix moment (inicis del segle XVII). En aquest cas però, les fonamentacions trobades a la plaça de Santa Caterina es correspondrien amb les d'un pati annex al convent, ubicat en aquest espai, i conformarien el límit sud del convent de Santa Caterina. L'existència d'aquest àmbit es troba ben documentada gràficament en representacions del convent realitzades al segle XVIII. L'amortització d'aquestes estructures es va produir l'any 1823, com a conseqüència de les obres destinades a l'ampliació del carrer de Freixures.

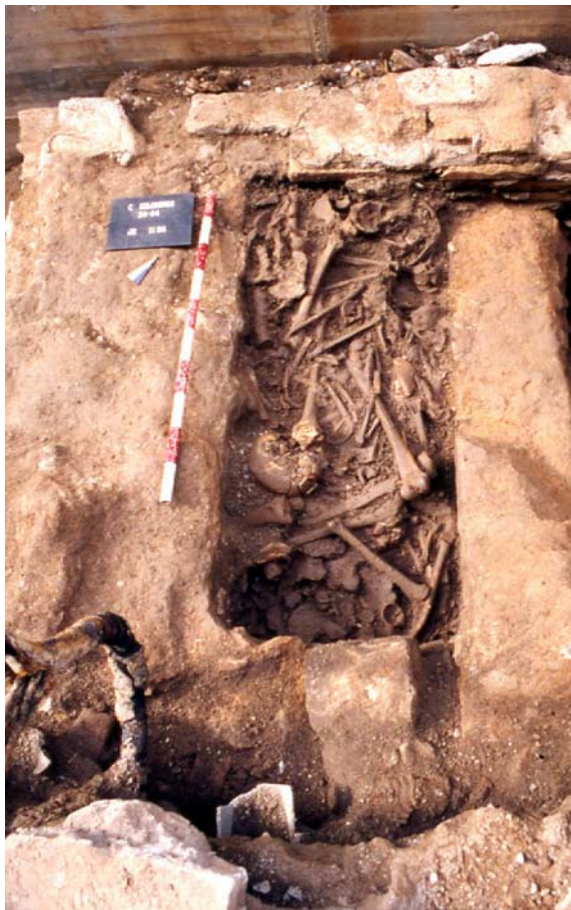
El vas funerari 1065 i el seu farciment estava tallat per la fonamentació moderna 1033.

Les unitats estratigràfiques **1065** i **1135** conformaven l'estructura d'un altre vas funerari. Es trobaven situades al nord-est i al sud-oest de la fonamentació UE 1035 respectivament. Precisament la construcció d'aquesta fonamentació va afectar de manera notable l'estructura del vas. La UE 1065 corresponia a les restes de les parets sud-est i nord-est del vas (que presentaria originàriament una orientació sud-est/nord-oest). Es tractava d'una obra feta amb pedres d'entre 20 i 30 centímetres lligades amb morter de calç i escairades per la seva cara interna, de la qual només es conservaven 4 filades. La seva cota màxima era de 5,06 metres snm, i presentava un alçat conservat de 55 cm. La seva llargada era de 1,15 metres. Per la seva banda la UE 1135 constituïria part de la paret sud-oest del vas. D'aquesta estructura però tan sols es conservava una petita part composta per dues filades de pedra. En aquest cas no es va documentar cap tipus d'estructura disposada com a fons del vas, dipositant-se les inhumacions directament sobre el terra. El farciment d'aquest contenidor era compost per una gran quantitat de restes òssies (corresponents a un mínim de 10 individus adults) disposades sense cap mena de connexió anatòmica. Aquest fet es podria atribuir a l'alteració de l'estructura del vas i de les inhumacions vinculades que va suposar la construcció de la fonamentació UE 1035. A banda d'aquestes restes es van localitzar al farciment diversos claus

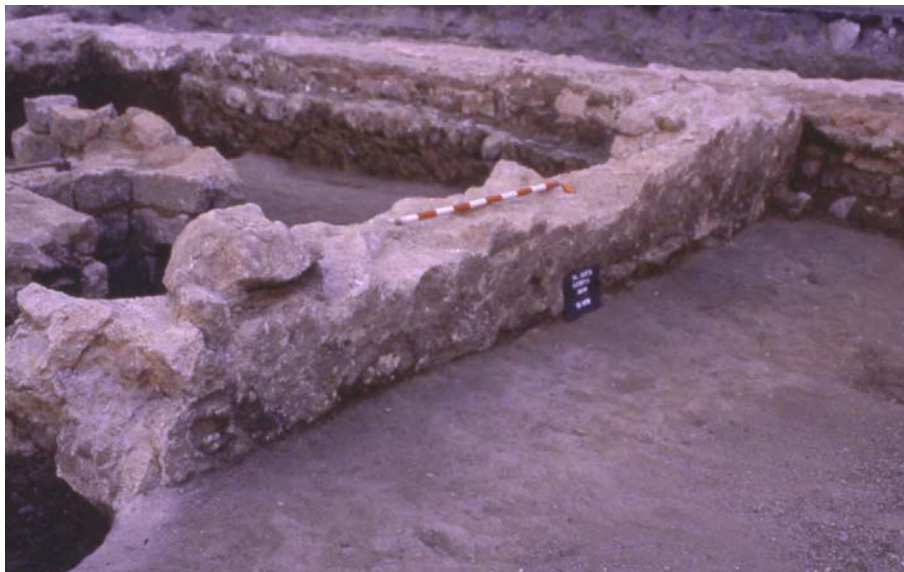
Les fonamentacions 4206, 4208 i 4264, a la actual plaça de Santa Caterina.

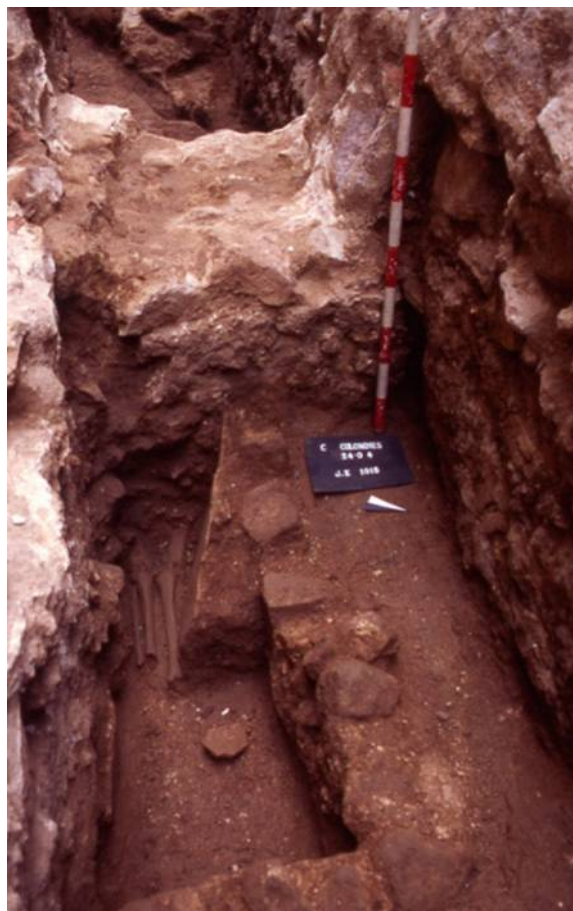
L'enterrament baix imperial 1071 es troba tallat per les fonamentacions 1009 i 1015.

Al costat nord-est de la fonamentació 1015 trobem el primer dels enterraments citats. Estava format per una caixa (UE **1071**) construïda amb pedra petita (d'entre 10 i 20 centímetres) lligada amb morter de calç i amb l'interior enlluït amb estucat de morter. La llargada de la caixa era de 2,30 metres, l'amplada de 70 centímetres i l'alçat conservat era de 30 cm; la cota a la que es documentava era 4,41 metres snm. Presentava una orientació sud-oest/nord-est. Aquesta estructura es trobava afectada per les fonamentacions modernes de les capelles de l'església del convent (UE 1009 i 1015) que seccionaven respectivament els costats sud-est i sud-oest de l'enterrament. Al seu interior només es van documentar part de les extremitats inferiors d'un individu adult, quedant la resta per sota de la fonamentació 1015. La rasa constructiva d'aquest enterrament estava excavada en l'estrat 1070 (datat en època alt imperial); tant per això com pels materials ceràmics apareguts al farciment (ceràmica africana de cuina) situem el moment d'utilització d'aquest enterrament en l'època baix imperial.

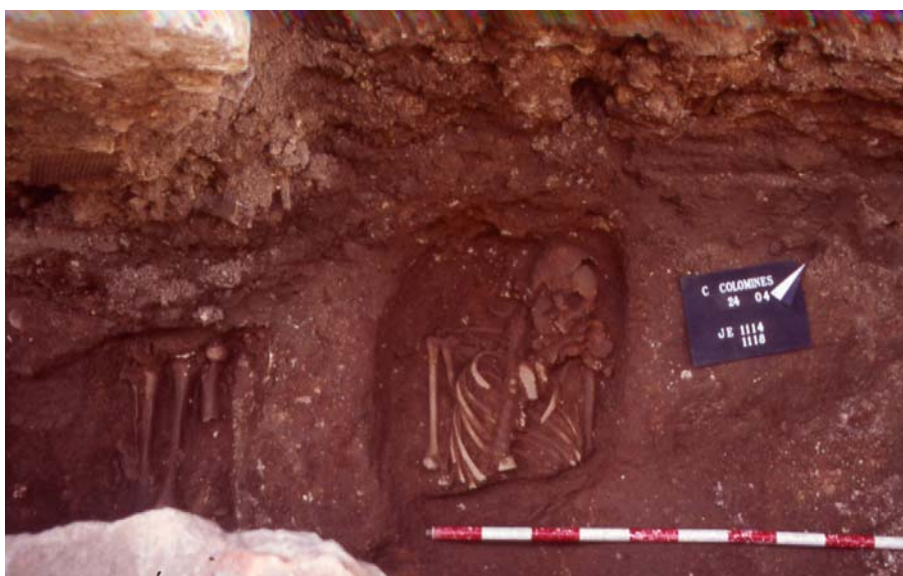
Les inhumacions baix imperials 1113 i 1118

Al sud-oest de la fonamentació 1092 es van localitzar dos enterraments en fosa simple. Es tractava de les UE **1113** i **1118**. Ambdues fosses presentaven una orientació nord-oest/sud-est i estaven retallades en l'estrat de colmatació 1115, en el que es documentaven materials ceràmics d'època alt imperial, a una cota de 4,10 metres snm. A la primera d'elles (UE 1114) de 80 centímetres de llarg per 80 d'ample, es van documentar les restes d'un únic individu adult en posició de decúbit supí. A l'estar retallat aquest enterrament per la UE 1148 només es va poder documentar la part superior del mateix (tors, cap i part del braços). En el farciment d'aquest enterrament es van documentar petits fragments de bronze corresponents a una agulla de cap així com també ceràmica de cuina africana. Per la seva part a l'enterrament 1118 (de les mateixes dimensions que l'anterior) tan sols es van poder documentar part de les extremitats inferiors de dos individus (un individu adult i un jove), ja que es veia molt afectada tant pels murs pantalla del pàrking del mercat de Santa Caterina (al nord-oest) com pel

clavegueram del carrer Colomines (al sud-est). La fosa d'aquest segon enterrament presentava restes d'un enlluït de morter, igualment molt malmès (UE **1149**). A partir de la seqüència estratigràfica dels enterraments i dels materials vinculats al seu farciment (encara que molt escassos) situem la realització d'aquests dos enterraments en època baix imperial.

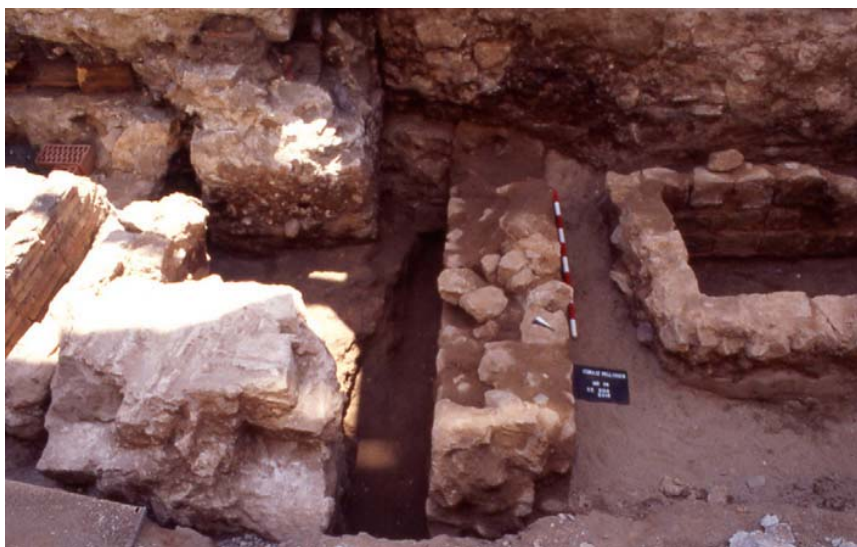
Part de les estructures localitzades al sondeig del carrer de Giralt el Pellisser, les fonamentacions modernes 3017 i 3019; la fonamentació baix imperial 3014 i el vas funerari 3011

Un cop excavat el farciment medieval 3013 es va documentar a 2,52 metres del límit sud-est del sondeig la fonamentació **3014**, construïda amb pedra irregular de mida petita (entre 10 i 20 cm) en la que es reaprofitaven com a elements constructius fragments de tègula. Aquesta estructura, de 2,20 metres de llarg per 58 centímetres d'ample es va documentar a una cota de 4,80 metres snm, amb una orientació sud-oest nord-est. Pel seu costat nord-oest no es va poder documentar la seva trinxera de fonamentació, afectada pel retall 3040-3013, però pel seu costat sud-est si va ser possible excavar el farciment d'aquesta. L'excavació d'aquest va donar com a resultat la presència de materials ceràmics datables, els més tardans, en època baix imperial. Considerem important assenyalar que aquesta fonamentació s'ha interpretat com la continuació d'una altra documentada en la intervenció al solar del mercat de Santa Caterina, ja que ambdues presentaven la mateixa alineació, apareixien a la mateixa cota i tenien una tècnica constructiva idèntica. Una hipòtesi sobre la funcionalitat d'aquesta estructura d'època tardana la relacionaria amb la

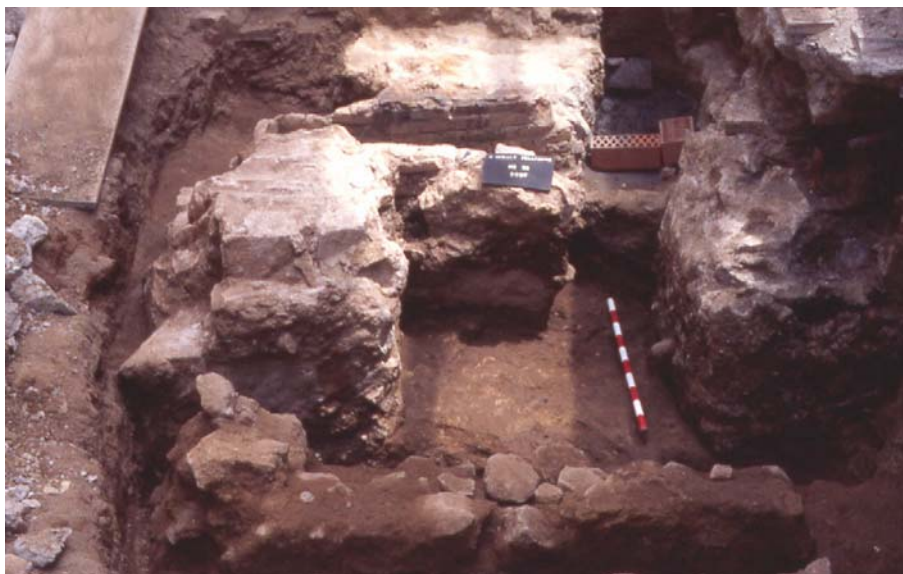
Les fonamentacions del contafort de la capçalera de l'església (U.E. 3007) i de la sagristia (3017-3019) tallen el paviment romà 3021.

paviment de morter (UE **3021**) d'aproximadament 1 centímetre de gruix, amb una superfície d'1,22 metres per 86 centímetres, a 4,42 metres snm, així com l'estrat que el cobria (UE **3018**) Aquest últim, de molt poca potència, era format per argiles marrons amb restes molt puntuals de material ceràmic d'època romana (terra sigilata sud-gàlica).
