**MEMÒRIA DE LA INTERVENCIÓ
ARQUEOLÒGICA SUBSIDIÀRIA A LA
REMODELACIÓ URBANÍSTICA DE LA PLAÇA DE
JAUME SABARTÉS, C/ CREMAT XIC, C/ CREMAT
GRAN, C/ FLASSADERS
(BARCELONA)
(Codi: 120/06)**

Barcelona, febrer de 2008

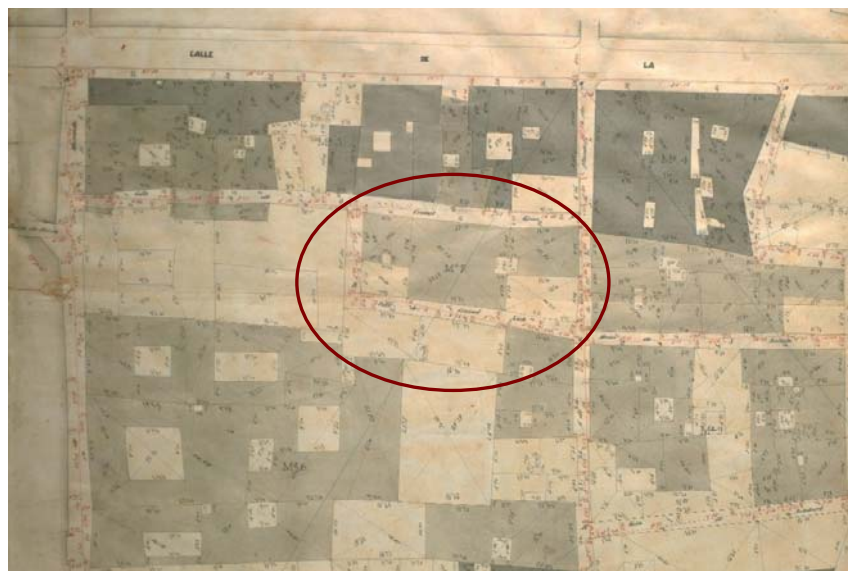
Imatge de la zona d'intervenció arqueològica segons els "Quarterons Garriga"
Marcat en cercle vermell el sector de l'actual plaça Jaime Sabartés

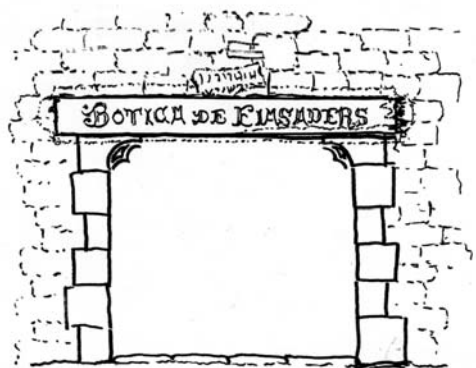
El mateix senyor Ribot va facilitar-nos diverses fotografies i documentació relativa a la recuperació dels elements patrimonials. D'entre ells val la pena destacar la inscripció hebrea, la qual fou relacionada amb una *mezuzà* i pot ser traduïda com: *Tots els que passin per la porta siguin santificats.*

A l'esquerra llanda de fusta sobre la qual es trobà encastada la inscripció en hebreu i detall de la inscripció

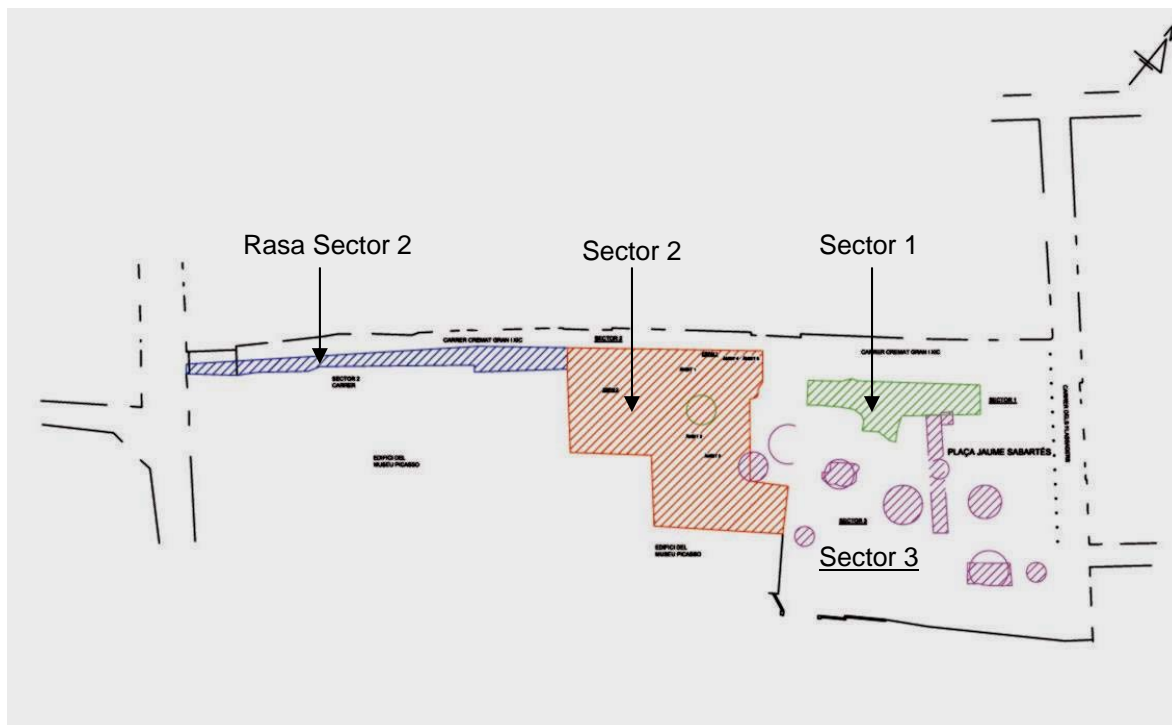
Les unitats estratigràfiques documentades seguiren aquest criteri. Així el Sector 1 li correspondrien les unitats estratigràfiques a partir del número 1000 en endavant; el Sector 2, a partir del número 2000 en endavant i finalment, el Sector 3, s'hi documentaren des del número 3000 en endavant.

A nivell planimètric els Sectors es consignen seguidament colorejats: En verd el Sector 1, en blau la rasa del Sector 2, en vermell el Sector 2 i en lila la rasa i els escocells que es corresponen amb el Sector 3.

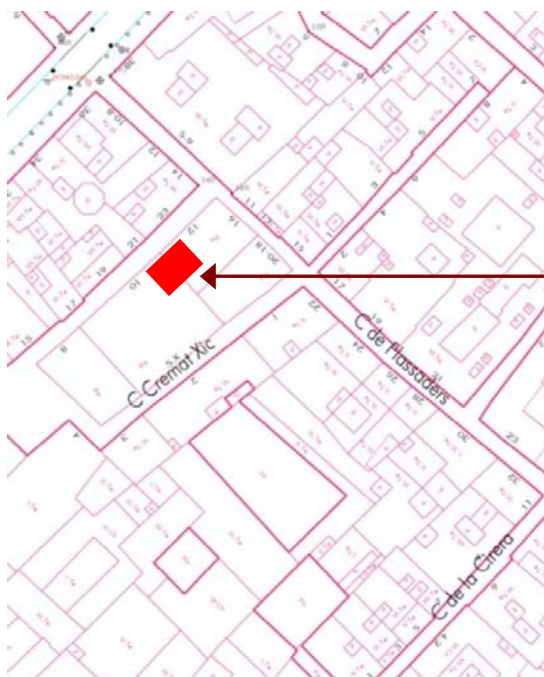
Marcat en vermell l'àrea corresponent inicialment al Sector 1

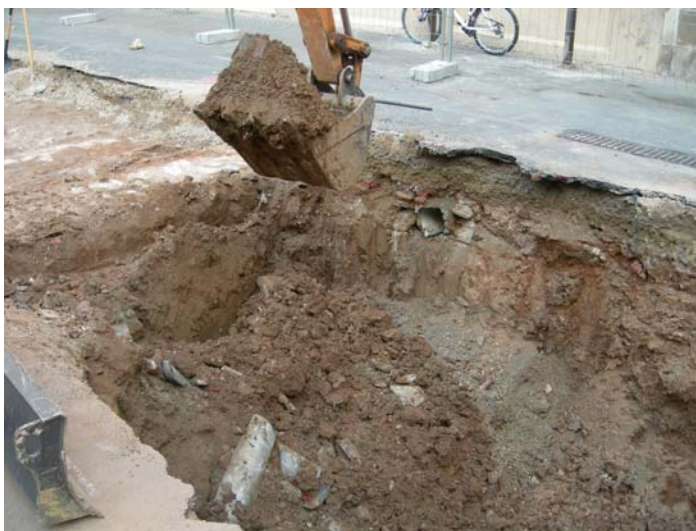
Inici del rebaix on s'observa l'estrat u.e. 1004

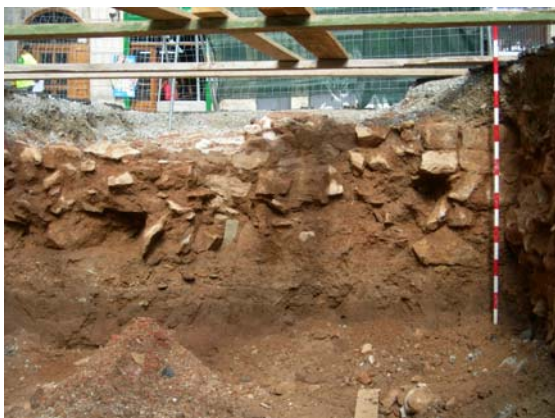
Al límit Nord del pou excavat es documentà les restes d'un mur (u.e. 1016) consistent en tres filades de carreus de mida petita disposats de forma regular i lligat amb morter. El mur presentava una trajectòria E/W i només conservava 1 metre de llargada, encara que es perllongava en direcció Est, més enllà dels límits de la excavació. Quan a la resta de la seva traça, es conservava en el perfil de la excavació les restes del seu reble o ànima, consistent en pedres sense treballar disposades aleatòriament. També es pogué documentar la seva banqueteta de fonamentació (u.e. 1064) formada per pedres de mida mitjana, sense treballar i disposades aleatòriament.

Vista general en alçat del mur u.e.1016 i la banqueteta de fonamentació u.e. 1064

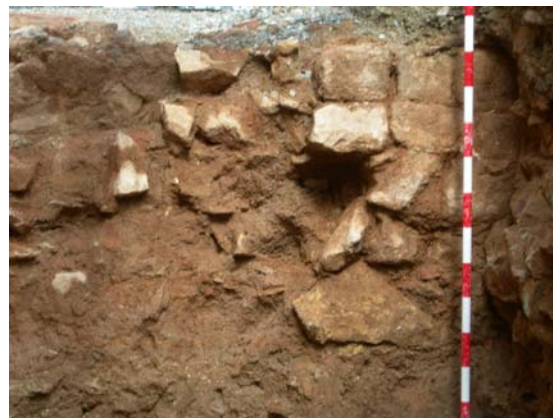
Vista en detall dels carreus que componen el mur u.e.1016 i la banqueteta de fonamentació u.e. 1064

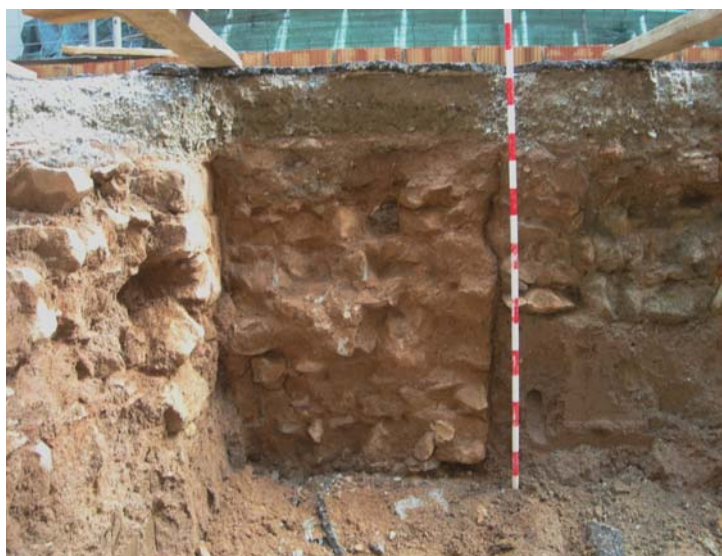
Vista de la estructura u.e. 1061

Perpendicular a aquest mur i adossat a ell, es detectà al perfil Est del Sector 1 una estructura indeterminada (u.e. 1061) la qual un cop netejada semblava

correspondre a la fonamentació d'un mur. Es conservava únicament al perfil, anant més enllà de la zona excavada. Es documentà una amplada de 1,10 metres i una potència de 1,80 metres. Aquesta estructura estava bastida amb pedres de mida petita sense treballar, disposades aleatòriament i lligades amb força morter, formant un encofrat massís.

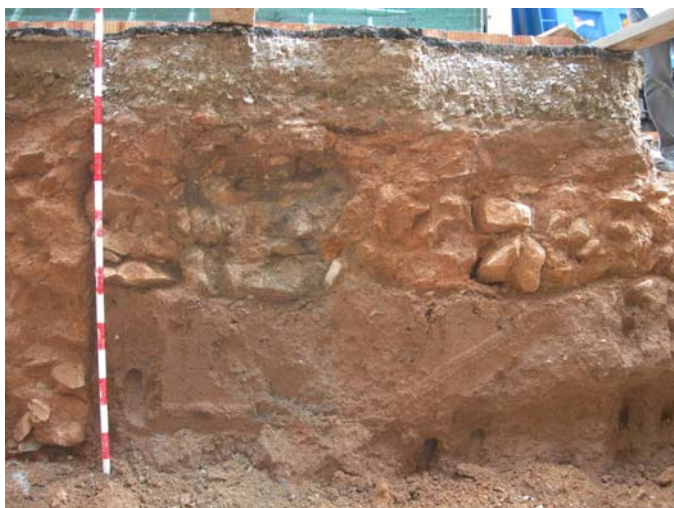
En línia amb aquesta estructura, al mateix perfil i a 0,30 m de la mateixa també es trobà les restes d'una claveguera de maons (u.e. 1063) que encara conservava part de les parets i la seva tapa, així com força sediment de color gris fosc, molt contaminat.

Vista de la claveguera situada al perfil (u.e. 1063)

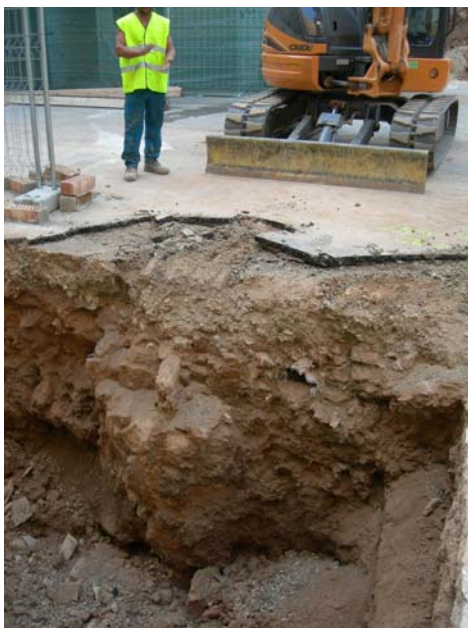
Seguidament, a 1,70 metres en direcció Sud, seguint el perfil es documentà també una nova estructura, a 0,80 metres de la cota d'inici de la excavació, consistent en una estructura encofrada de pedra i morter (u.e. 1006), d'una potència de 1,50 metres per una amplada de 1,20 metres i que resultà ser el

basament d'un pilar (u.e. 1036) de secció quadrada, bastit amb carreus a cara vista i que conservava dues filades.

A l'esquerra el basament u.e. 1006 abans de la seva neteja i a la dreta un cop netejat i documentat

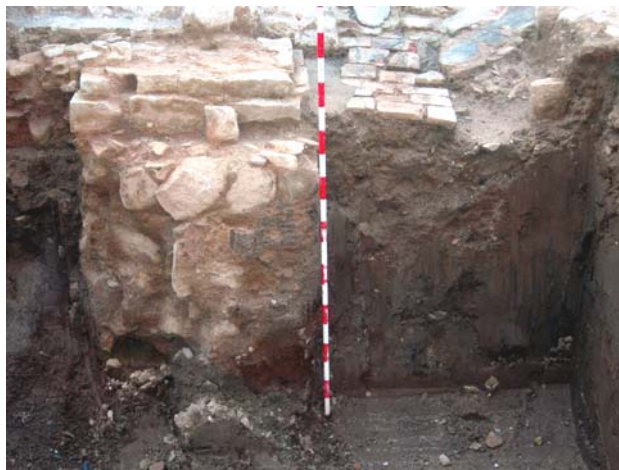
El pilar u.e. 1036 i el seu basament u.e. 1006 vistos en planta

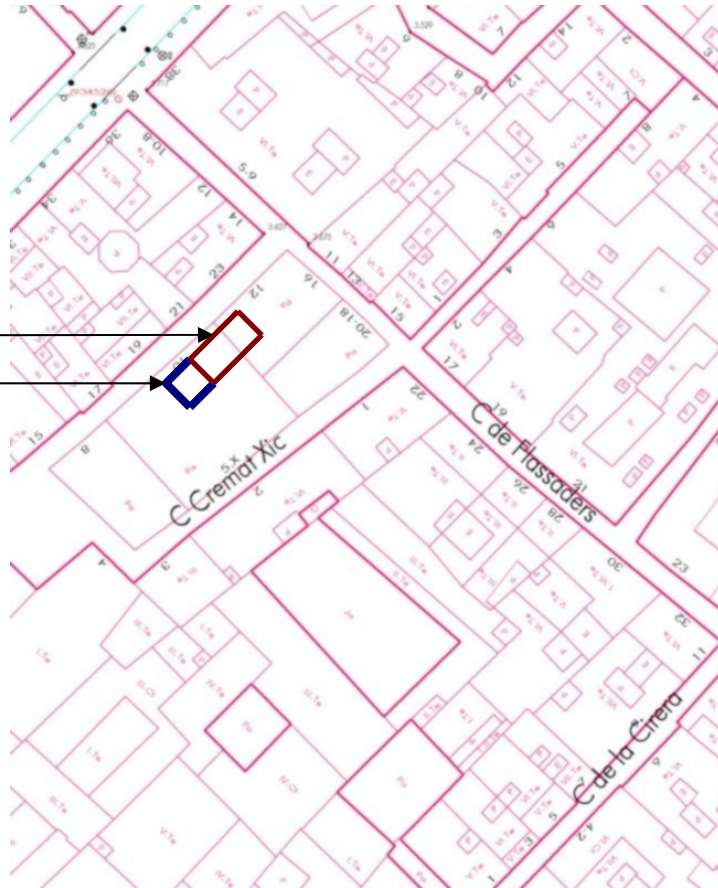
Sector 1. Situació de la excavació. En vermell àrea del *bunker* i en blau zona de l'ampliació

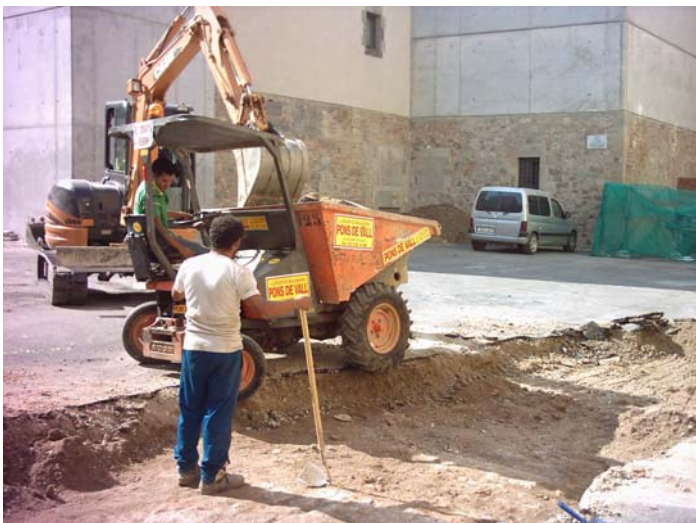
Vista del procés d'obertura de la rasa per accedir a la excavació del *bunker*

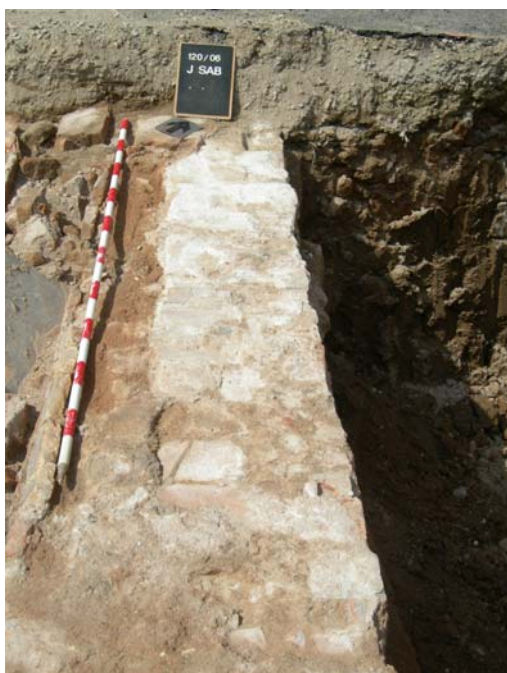
La excavació d'aquest nou tram comportà la documentació d'un mur mitger (u.e. 1009) de trajectòria E/W del qual es va trobar una llargada de 3 metres, una amplada de 0,46 m. per una potència de 0,50 m. Estava bastit amb pedra i maons lligats amb morter de calç.

A l'esquerra el mur u.e. 1009 durant el procés de neteja i a la dreta un cop netejat

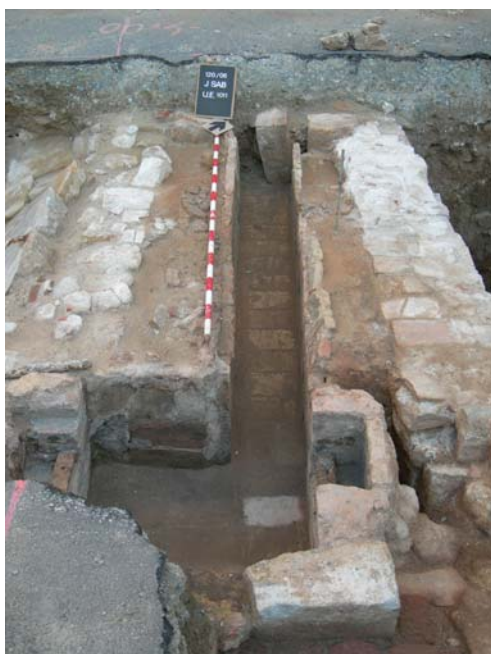
Seguidament, continuant en direcció Sud, es documentà una claveguera de maons i perfil en U (u.e. 1011) que desguassava cap a una arqueta (u.e. 1076) de planta quadrada bastida amb maons revestits amb morter i un fons de rajoles.

A l'esquerra la claveguera u.e. 1011 amb l'arqueta u.e. 1076 que es veu en detall a la imatge de la dreta

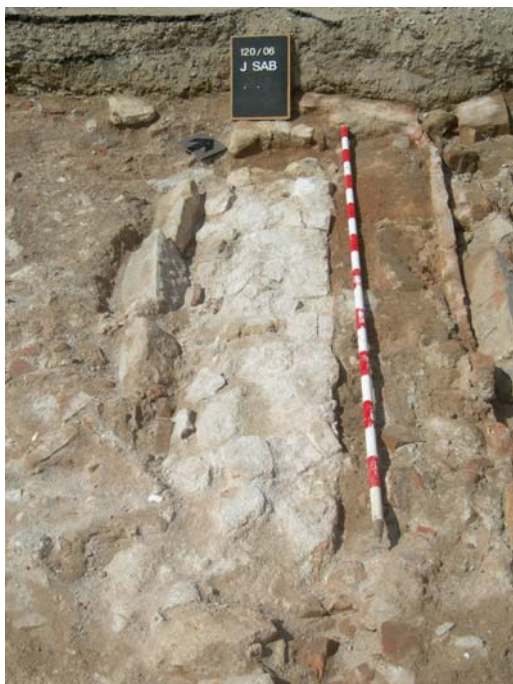
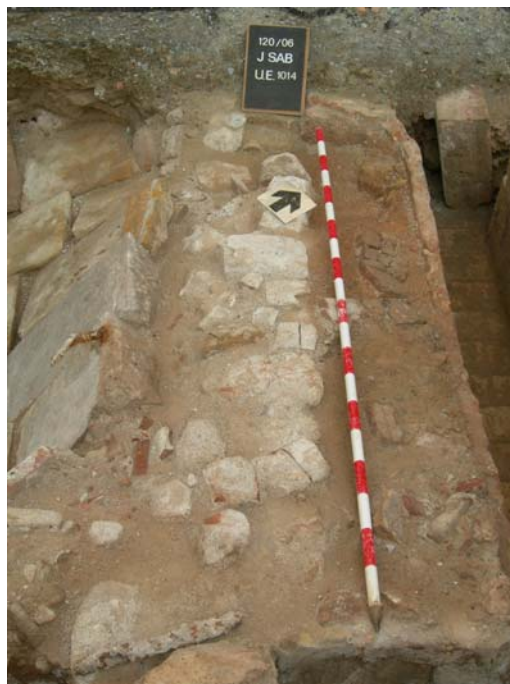
Continuant amb l'obertura de la rasa es documentà seguidament un nou mur (u.e. 1014) paral·lel a l'anterior, bastit amb pedra i algun maó i lligat amb morter. Aquest mur es trobà en molt precari estat de conservació.

A l'esquerra el mur u.e. 1014 durant la neteja i a la dreta un cop documentat

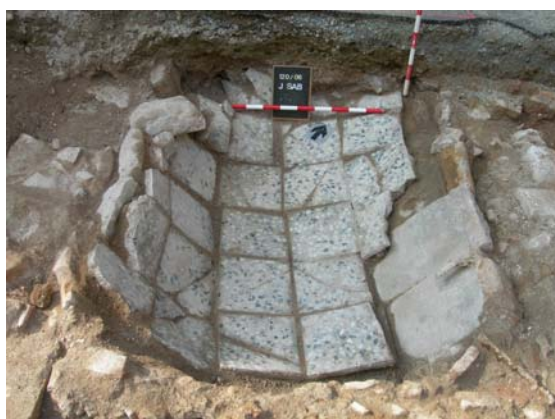
El paviment u.e. 1038

Seguidament es documentà una zona que havia patit un ensorrament. Netejant aquesta part, es trobà un paviment contemporani enfonsat (u.e. 1038), el qual un cop extret evidencià un nou nivell de pavimentació (u.e. 1041) format per lloses de pedra de marès rectangulars, també ensorrades en part, marcant un espai rectangular que posteriorment s'identificà com a un dipòsit o fossa sèptica (u.e. 1044). Aquesta evidència es confirmà durant el procés d'afectació de les estructures¹

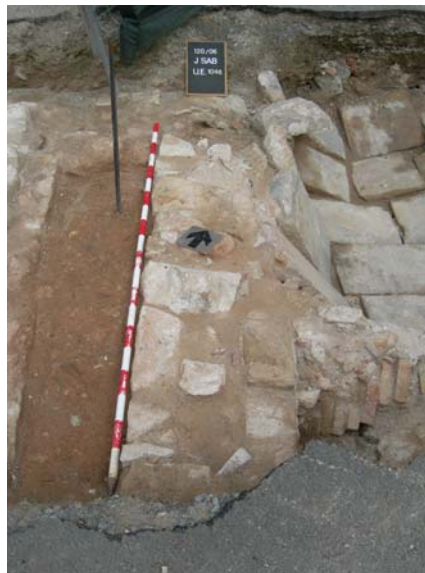
El mur u.e. 1046

Continuant amb la excavació es trobà un nou mur (u.e. 1046), també de trajectòria E/W que presenta una llargada documentada de 3 metres per una amplada de 0,53 m, bastit amb pedra i maons lligats amb morter de calç i que conserva encara restes de revestiment.

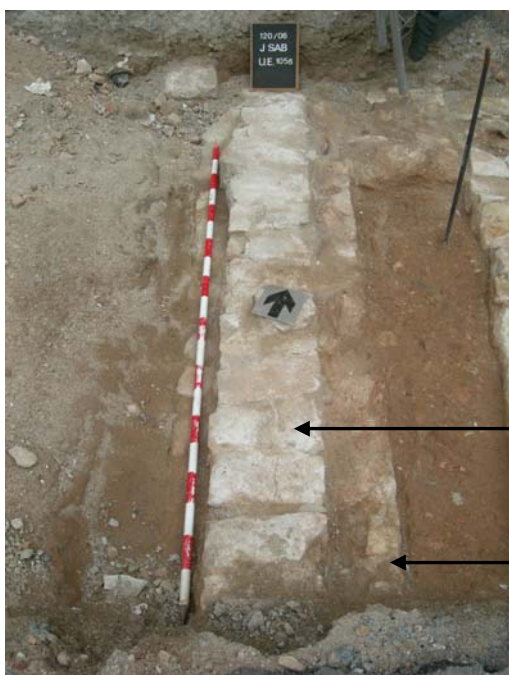
Seguidament es documentà un nou element, consistent en un mur de trajectòria E/W que conservava un tram de 2,90 metres per una amplada de 0,55 metres, bastit amb pedres lligades amb morter. Possiblement es podia tractar de les restes molt malmeses d'una fonamentació (u.e. 1055). Tanmateix aquesta estructura fonamentava el mur u.e. 1056 bastit al damunt i format per filades de pedra i maons lligades amb morter de calç.

u.e. 1056

u.e. 1055

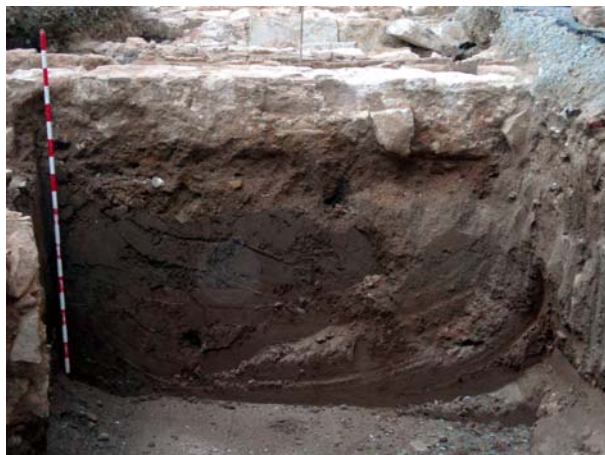
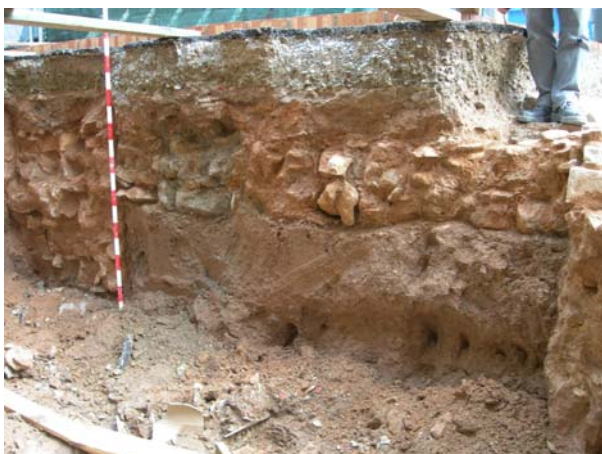
Vista del perfil Sud del bunker

Un cop excavat el pou per construir el *bunker* es determinà per part de la direcció facultativa de l'obra que no era aconsellable excavar fins arribar als 4 metres de fondària, donada la proximitat de la capa freàtica, tal i com es contemplava al projecte de construcció de l'estructura. D'aquesta manera, i com a mesura de seguretat, era necessari entibar els perfils del pou excavat. Per aquest motiu es decidí documentar els perfils, on s'evidenciaven estructures, les quals es veurien afectades per l'obra.

Vista general del perfil Sud est del bunker

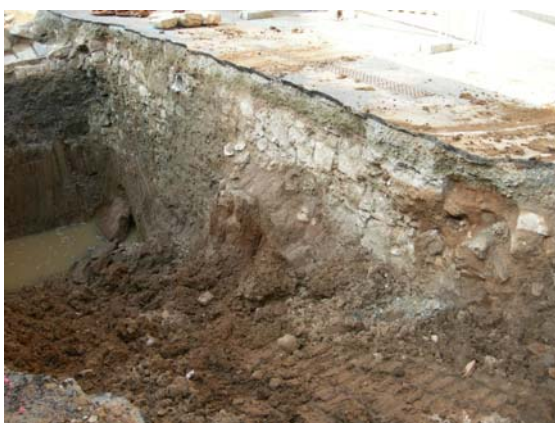
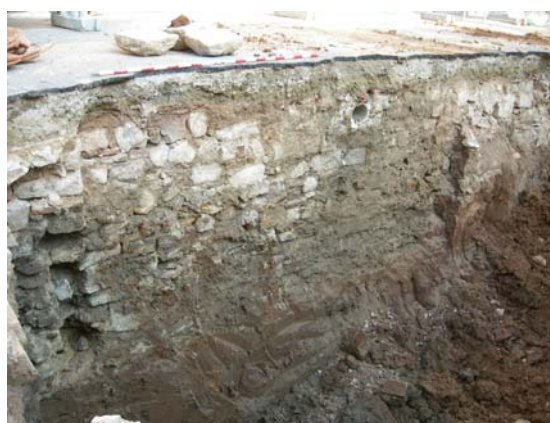
Perfil Nord Oest del *bunker* on s'aprecia el mur de façana de l'antiga finca

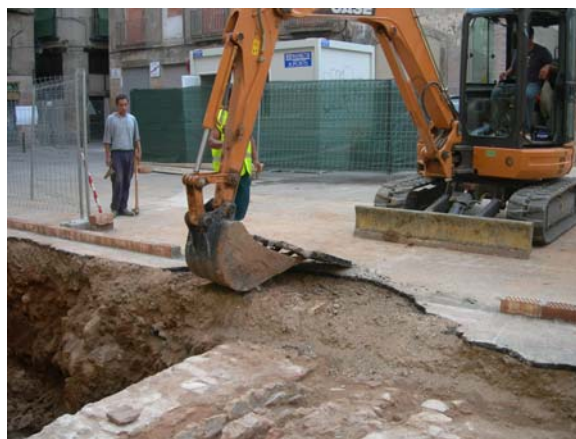
Tasques d'excavació
mecànica al sector
d'ampliació del *bunker*

Les tasques s'iniciaren el 8 de setembre, començant per l'afectació mecànica de la capa asfàltica i els nivells de sorres d'anivellament (u.e. 1001, u.e. 1002 i u.e. 1003), trobant seguidament sota les saorres i a uns 30-40 cm per sota l'inici de la intervenció un seguit d'estructures relacionades amb l'antiga finca d'habitatges que s'hi trobava.

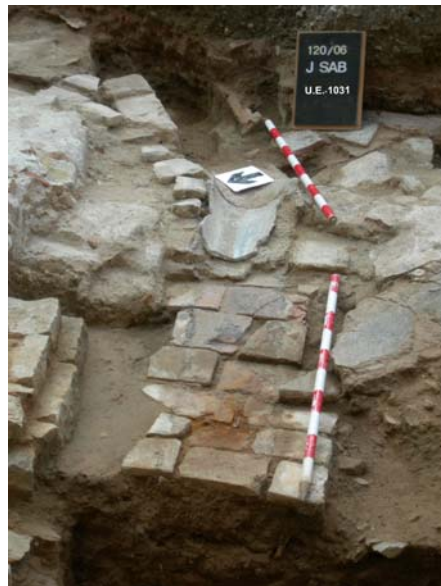
Primerament es va poder seguir la traça de la claveguera de maons (u.e. 1031) que presentava una trajectòria E/W i que s'havia detectat durant la excavació del *bunker*, tot i que aleshores el seu estat de conservació en aquell punt no va permetre la seva excavació.

Vista de la claveguera u.e. 1031

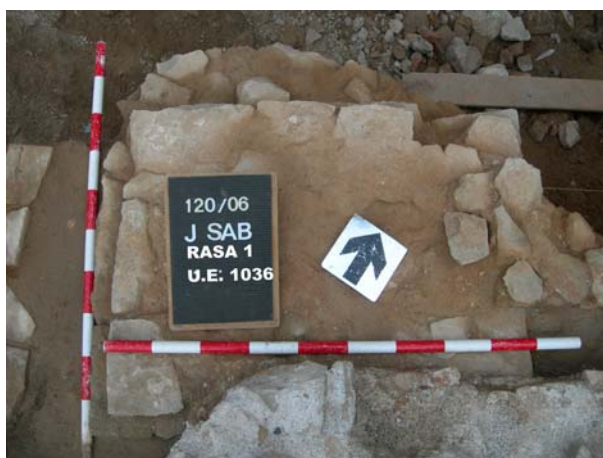
Al perfil també s'havia documentat el basament d'una pilastra (u.e. 1006). Amb l'ampliació del sector es va poder determinar la estructura de la pilastra (u.e. 1036) construïda amb pedres lligades amb morter i de perfil rectangular. Aquest pilar al seu torn fonamentava el part un mur (u.e. 1035) bastit amb posterioritat i que presentava una trajectòria N/S perdent-se la seva trajectòria més enllà del límit Nord de l'ampliació. Per la seva tipologia i amplada (pedres i maons petits lligats amb força morter de calç amb una amplada de 1,40 metres) es tractaria d'un mur de fonamentació.

Dalt a l'esquerra el pilar u.e. 1036 vist en planta.

Baix a l'esquerra el mur de fonamentació u.e. 1035 vist en planta i a la dreta vista general amb el mur u.e. 1035, el pilar u.e. 1036 i el seu basament u.e. 1006

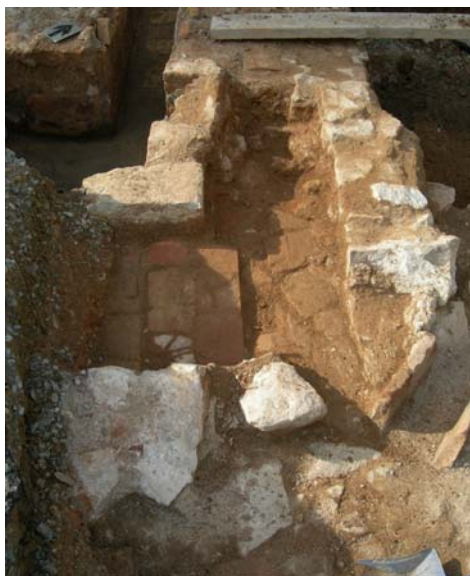
Tanmateix, l'ampliació de la zona a excavar va permetre trobar la continuïtat del mur u.e. 1009, així com la documentació d'una nova estructura, consistent en un nivell de pavimentació de rajoles rectangulars (u.e. 1046) i part d'un mur (u.e. 1049) perpendicular al mur u.e. 1009 obrat amb pedres lligades amb morter de calç.

A l'esquerra vista general del final del mur u.e. 1009 amb el paviment u.e. 1046 i el mur u.e. 1049 en primer terme. A sota detall del paviment

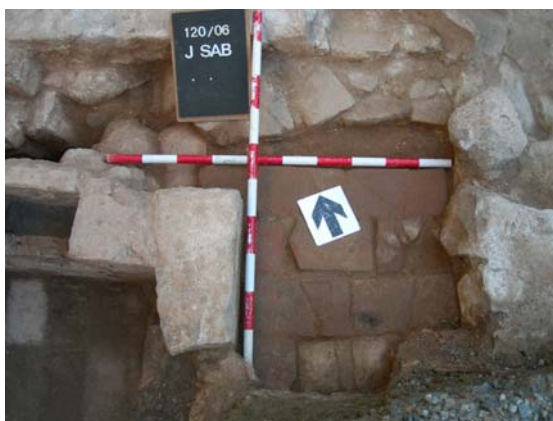
Vista de tot el tram excavat del mur u.e. 1009

Amb data 10 d'octubre de 2006 es procedí a l'afectació de les estructures afectades per la construcció del *bunker* i que foren objecte de petició a l'informe. Aquesta acció comportà el desmuntatge del mur u.e. 1009, la claveguera u.e. 1011 amb la seva arqueta u.e. 1076 i una part del dipòsit o fossa sèptica u.e. 1044.

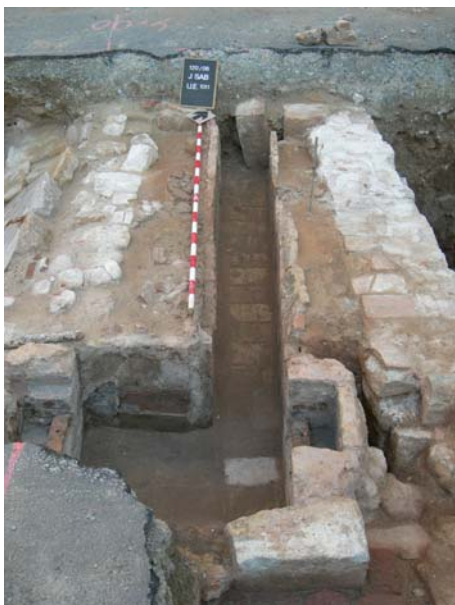
D'altra banda es va poder trobar el final de la claveguera de maons u.e. 1011, que finalitzava en una arqueta quadrada d'obra amb un fons de rajoles (u.e. 1076).

A l'esquerra la claveguera u.e. 1011 i l'arqueta u.e. 1076 que es veu en detall a baix

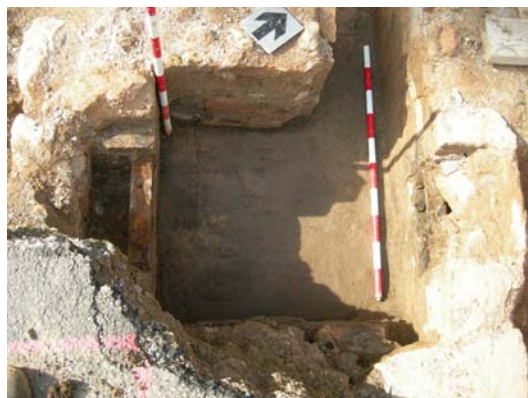
Una nova claveguera (u.e. 1034), molt arrasada, i que desguassa a la claveguera u.e. 1034 es documentà a partir del perfil Sud est, trobant només el seu fons i una petita part de les seves parets.

Vista de la claveguera u.e. 1034

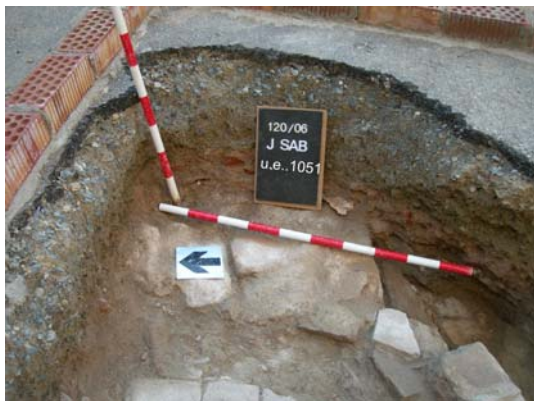
Finalment es documentà al perfil Sud est de l'ampliació les traces d'un mur de pedres lligades amb morter de calç (u.e. 1051) i que presentava una traçada E/W, documentant-se només una trajectòria de 80 cm, sense poder-se determinar la seva amplada.

A l'esquerra vista del tram de mur documentat (u.e. 1051).
A sota vista general de les estructures documentades

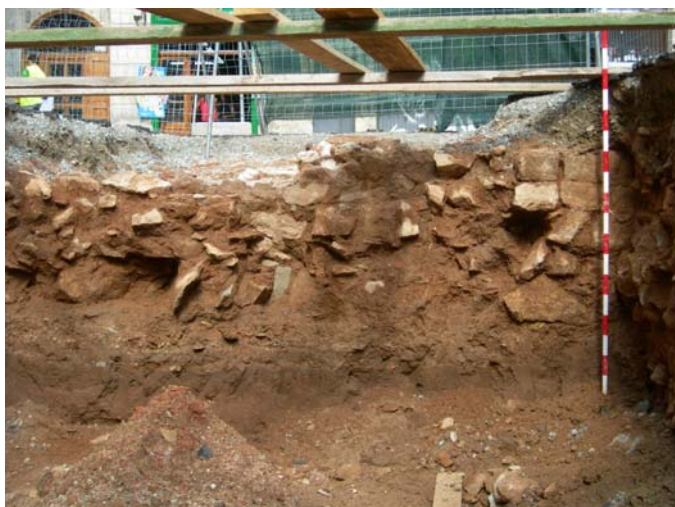
Un cop documentats, tant els perfils de la excavació del *bunker* com les estructures aparegudes a la seva ampliació, es va prendre, des de la direcció d'obra, la decisió d'obrir una rasa a partir del perfil Nord de la zona ja excavada, seguint en direcció cap el carrer Flassaders, donat que per aquest carrer aniria la rasa per on es faria el trajecte de la recollida de residus.

Vista del perfil Nord del bunker en el moment d'iniciar la rasa

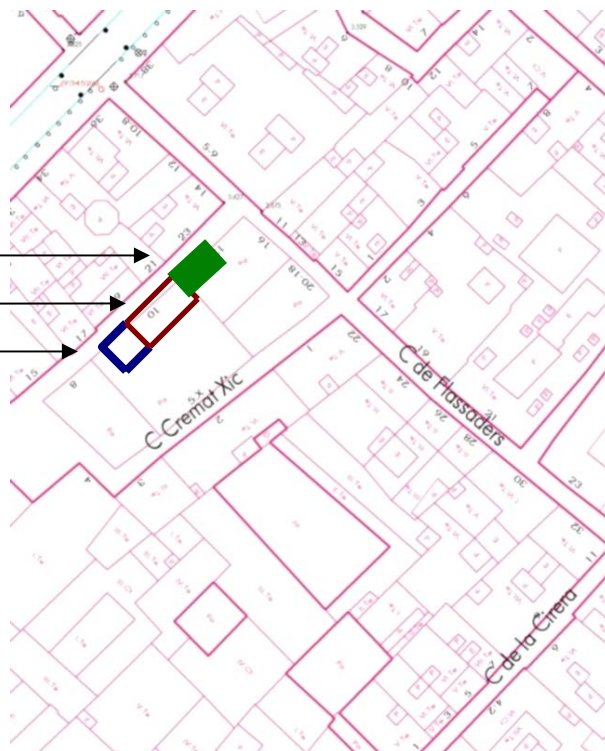
Aquesta nova obertura s'inicià en data 6 de setembre i significà l'ampliació en 4,50 metres de la llargada del Sector 1 cap el Nord, mantenint una amplada de 3 metres

Sector 1. Situació de la excavació. En vermell àrea del *bunker* i en blau zona de l'ampliació

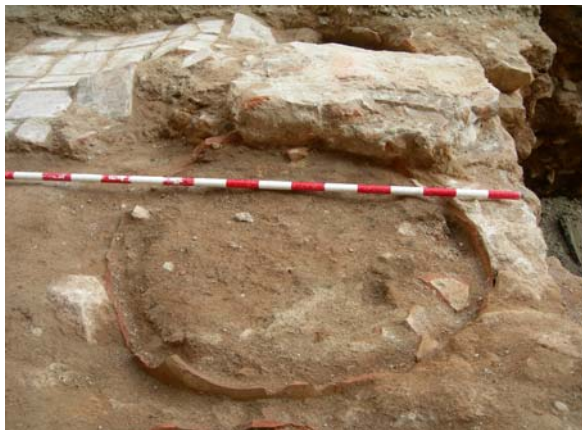
Un cop estret la capa asfàltica i el reompliment i anivellament de saorres, documentades en l'anterior rebaix s'evidencià, primerament les restes d'una estructura rectangular (u.e. 1020), de mides conservades 0,95 per 0,63 metres, de poca potència (uns 0,40 cm) i bastida amb pedra i maons lligades amb morter de calç.

Aquesta estructura sembla que amortitzava al menys dues estructures circulars que afloraven i que presentaven un diàmetre de 1,05 metres i estaven bastides amb ceràmica.

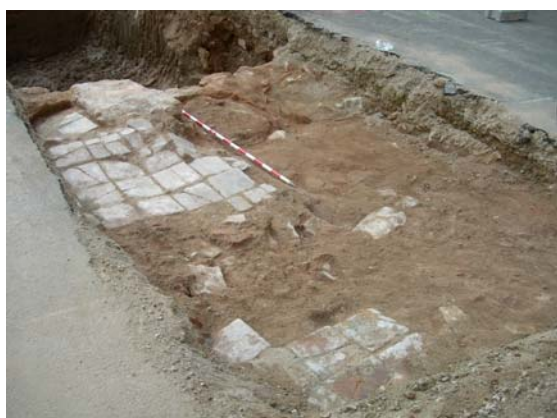
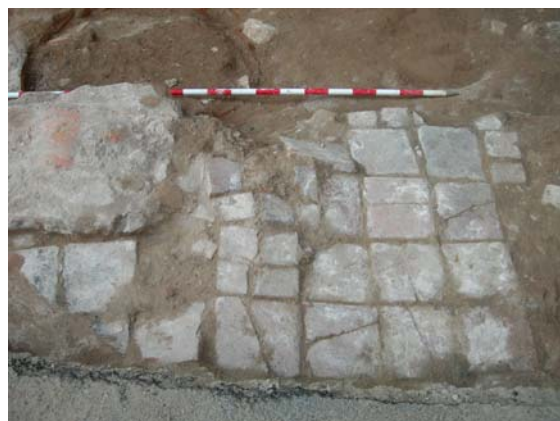
A la resta del sector es pogué documentar les restes d'un nivell de pavimentació (u.e. 1021), format per rajoles de ceràmica en cru, de mides 24 per 24 cm i que devien cobrir tot l'àmbit, malgrat que només es conservaven al quadrant Nord- Est del Sector.

Vista general de l'àmbit amb el paviment u.e. 1021 i detall de les rajoles del paviment

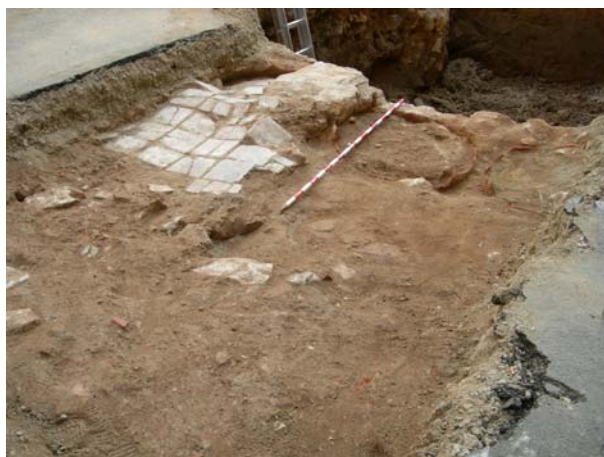
Quan a les estructures circulars, la neteja del sector va poder determinar que finalment es tractava de tres tenalles excavades al terreny, de secció globular i fons pla, bastides amb ceràmica i que en moment d'iniciar la seva neteja i buidatge manual de la seva amortització havien perdut, totes tres el tancament, trobant restes de la seva boca dins el rebliment de la tenalla 2 (u.e. 1026)

Vista general de les tres tenalles abans d'iniciar el seu buidatge

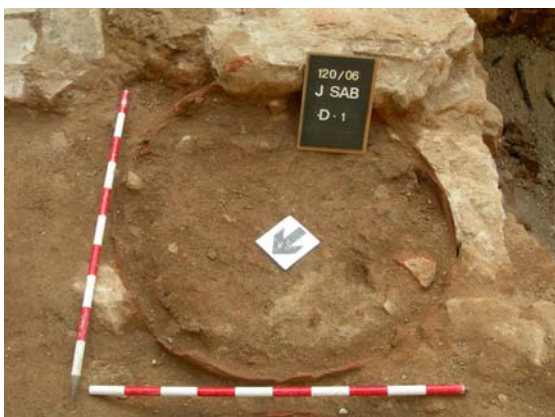
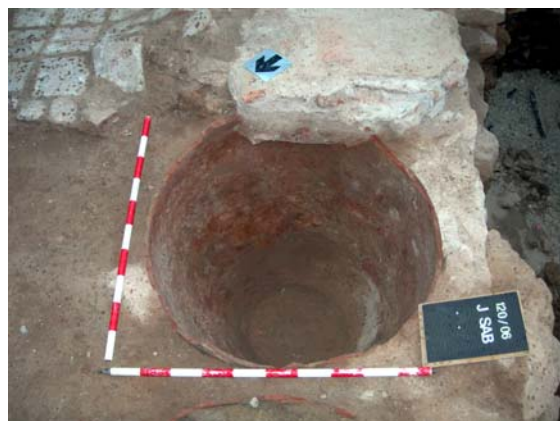
La tenalla u.e. 1024 a l'inici de la excavació de la seva amortització i un cop excavada

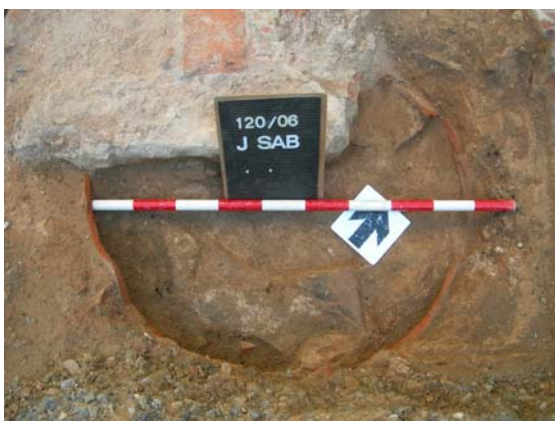
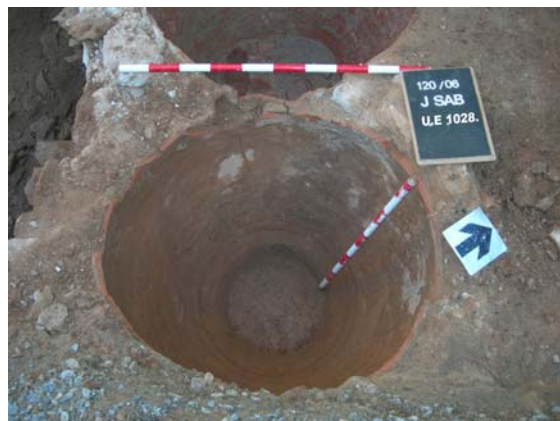
La tenalla u.e. 1028 a l'inici de la excavació de la seva amortització i un cop excavada

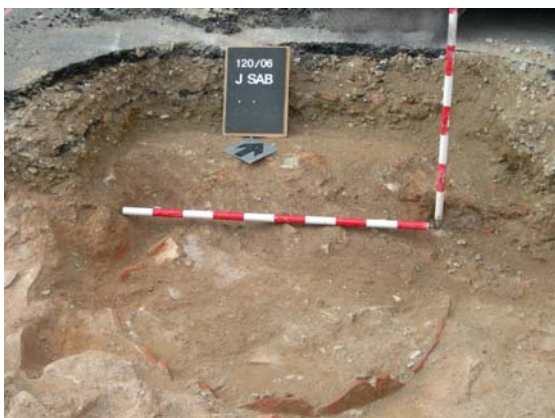
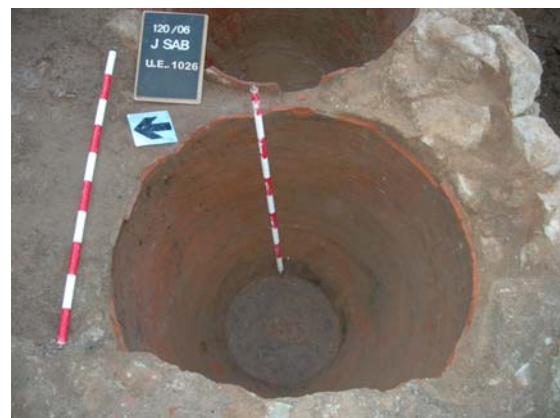
La tenalla u.e. 1026 a l'inici de la excavació de la seva amortització i un cop excavada

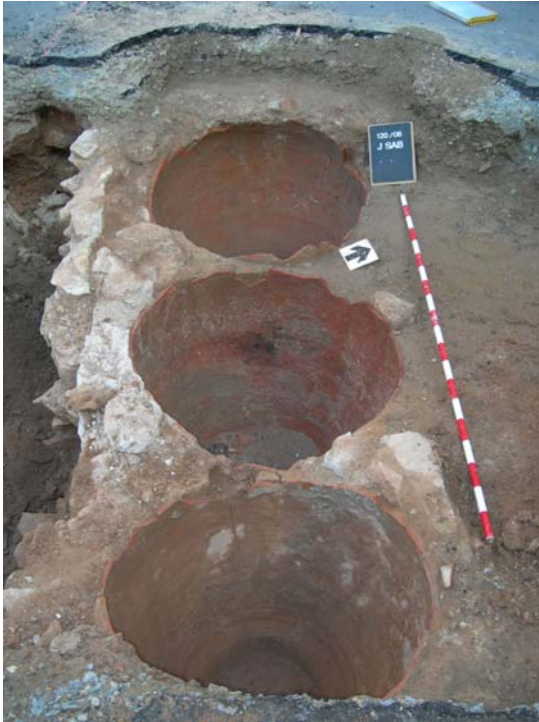
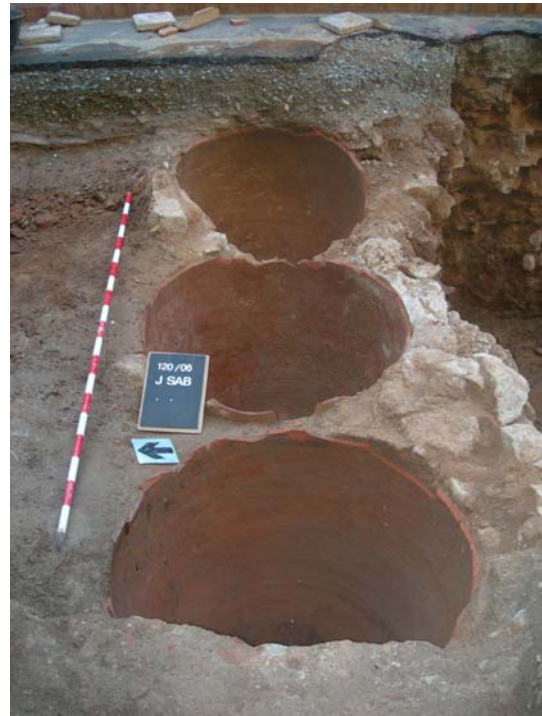
Les tenalles un cop excavades

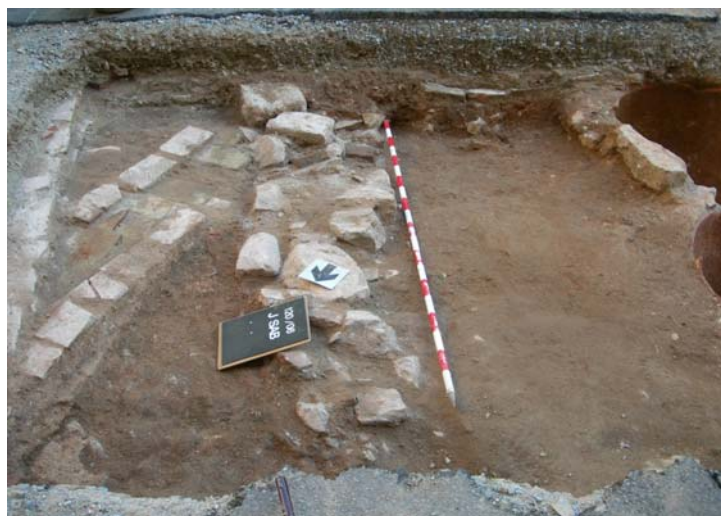
Finalment durant la neteja de la resta de l'àmbit fins al límit del sector obert per la màquina bob-cat es pogué determinar un mur, de trajectòria E/W, bastit amb pedra lligada amb morter de calç (u.e. 1070), del qual s'ha pogut determinar una llargada de 2,90 metres anant més enllà dels límits del sector excavat. També es va documentar les restes d'una claveguera de maons de perfil en U (u.e. 1072), de trajectòria N/S i, en acabar, al perfil Nord es va evidenciar un mur de maons (u.e. 1075) del qual no es va poder determinar la seva amplada.

Vista general on s'observa el mur u.e. 1070 al centre de la imatge. A l'esquerra es veu la claveguera u.e. 1072 i al perfil es pot veure el mur u.e. 1075

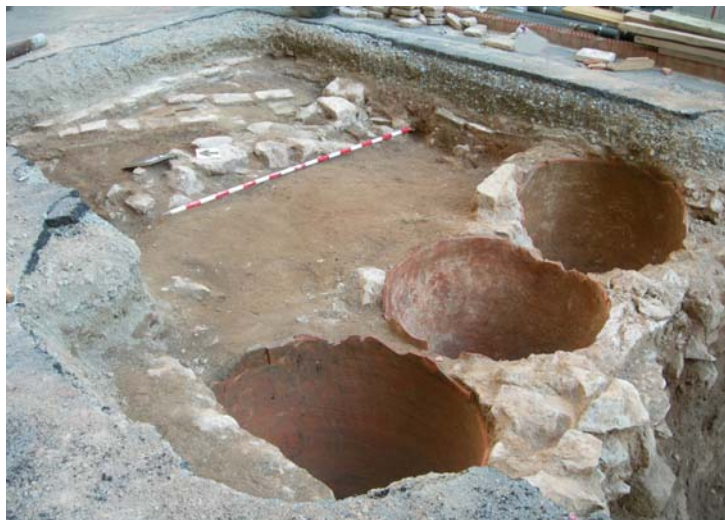
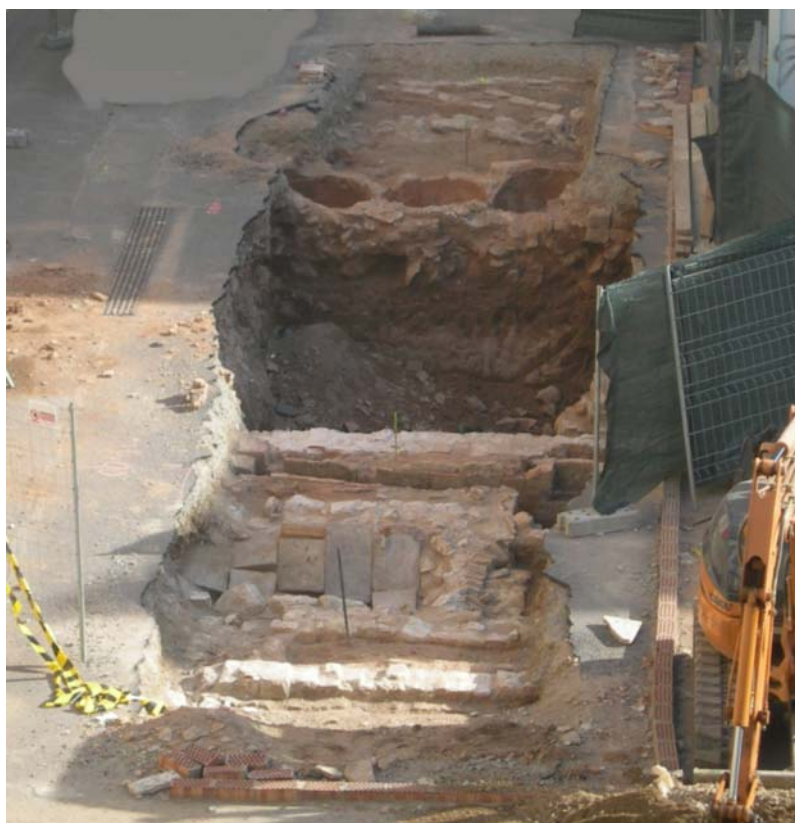
Vista general de les estructures documentades al Sector 1

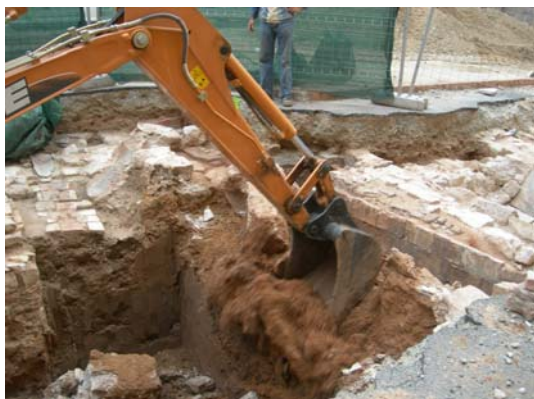
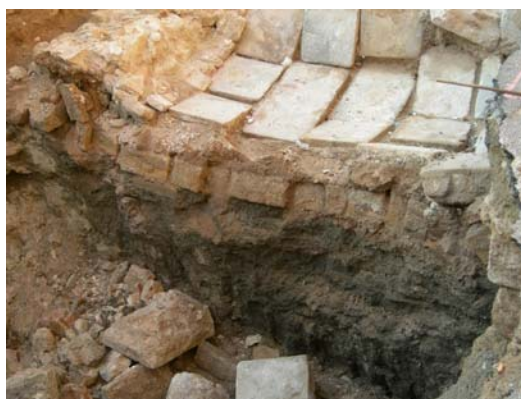
A l'esquerra procés d'afectació de les estructures i detall del dipòsit u.e. 1044 durant el seu desmuntatge

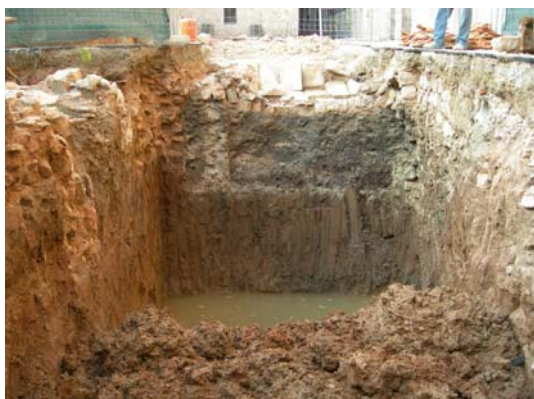
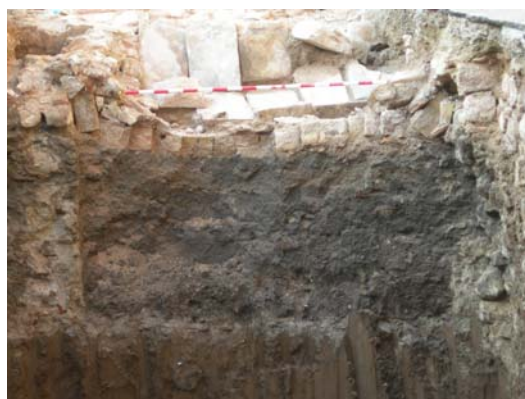
Vista general i en detall del sediment del dipòsit o fossa sèptica u.e. 1044

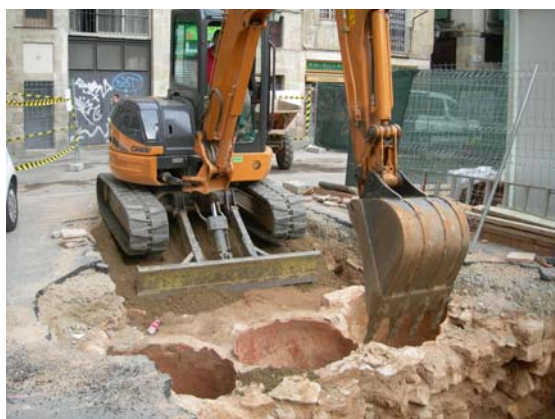
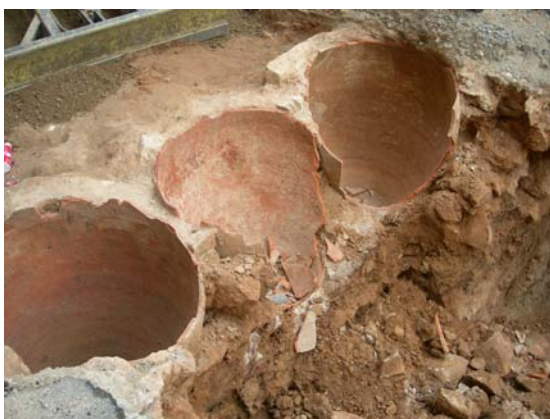
També foren objecte d'afectació les tres tenalles documentades a l'àmbit més Nord-occidental, les quals foren desmuntades i els seus fragments guardats i inventariats.

Procés d'afectació mecànica i manual de les tenalles

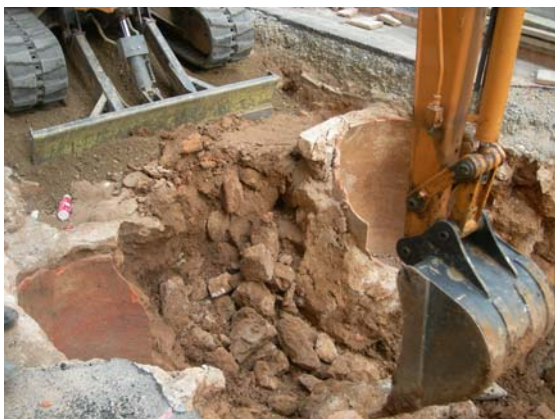
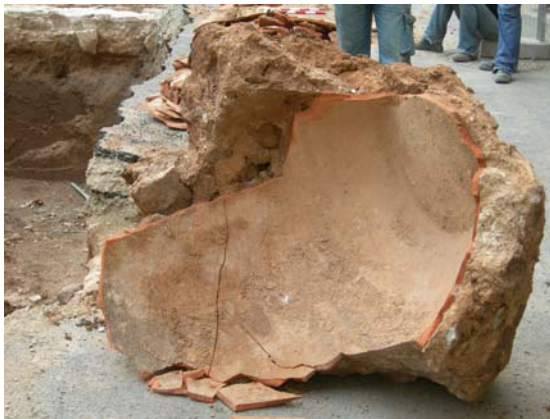
Procés d'afectació i recollida manual dels fragments de les tenalles documentades

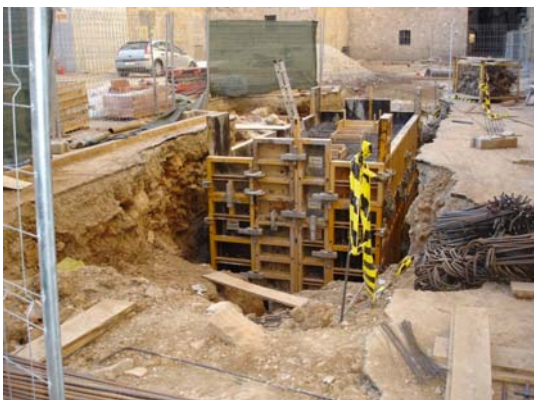
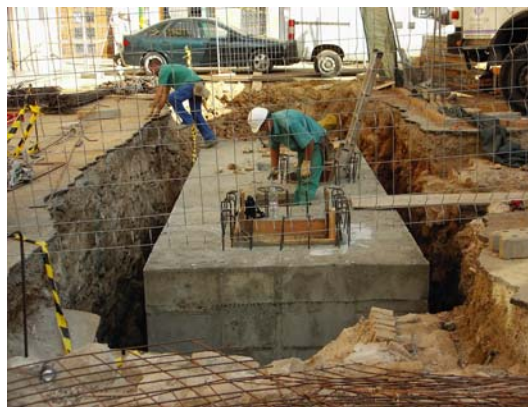
Un cop finalitzades les tasques arqueològiques al Sector 1 de la intervenció es procedí, per part de l'obra a realitzar la construcció del *bunker* per la recollida pneumàtica de residus.

Procés de construcció de la estructura del *bunker* per la recollida pneumàtica

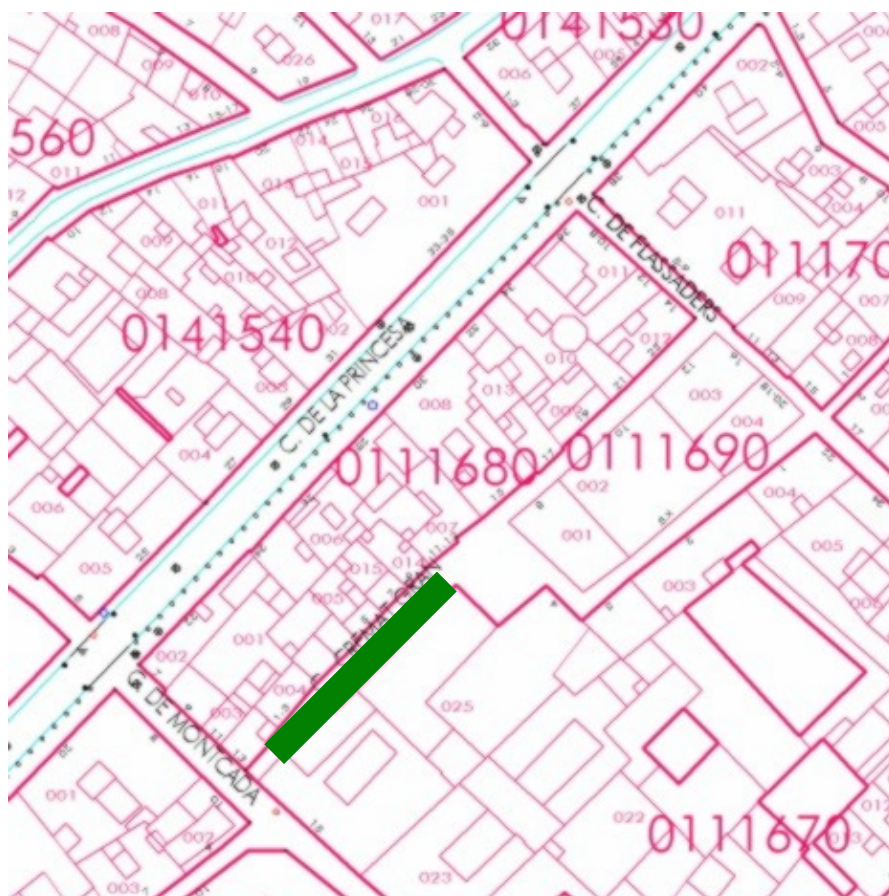
Situació de la rasa marcat en verd

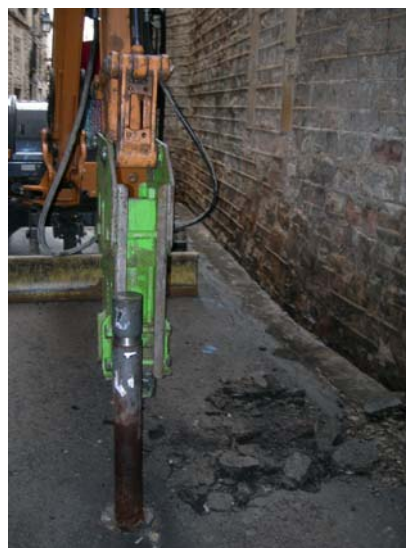
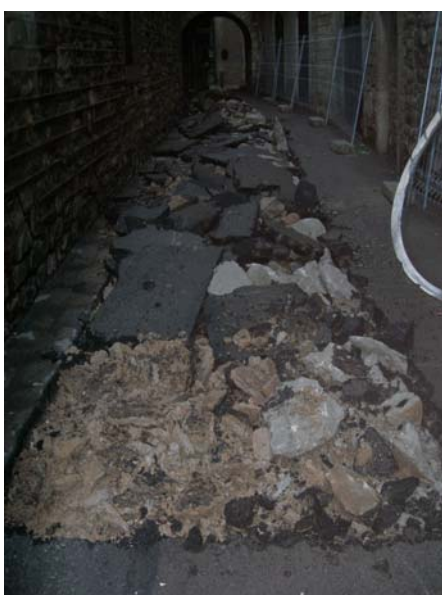
A l'esquerra vista de la rasa. A la dreta vista del perfil on s'observa l'asfalt, el conglomerat de formigó i el nivell de saorres
