**MEMÒRIA DE LA INTERVENCIÓ
ARQUEOLÒGICA SUBSIDIÀRIA A LA
REMODELACIÓ URBANÍSTICA DE LA PLAÇA DE
JAUME SABARTÉS, C/ CREMAT XIC, C/ CREMAT
GRAN, C/ FLASSADERS
(BARCELONA)
(Codi: 120/06)**

Barcelona, febrer de 2008

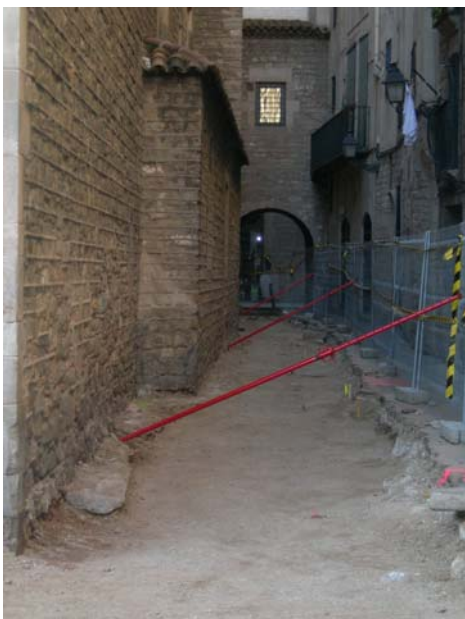
Vista del primer tram de la rasa un cop finalitzat el rebaix fins a cota d'afectació

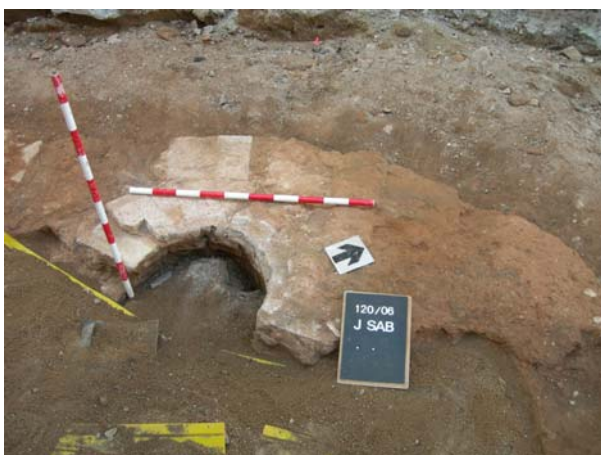
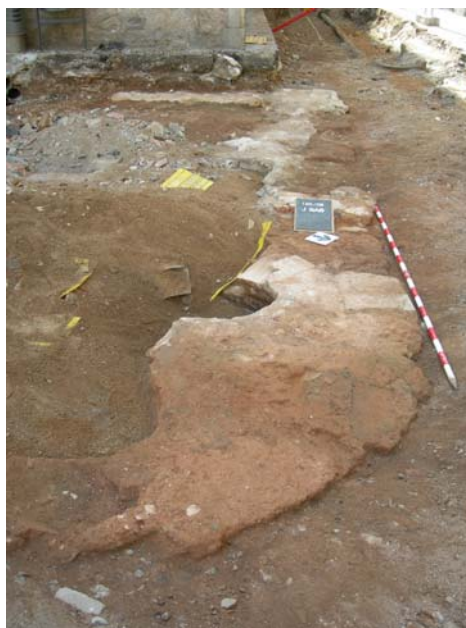
Durant les tasques de seguiment i control de l'obertura en extensió de part de la plaça aparegué, primerament una estructura, circular en origen, però que havia estat seccionada pels diversos tubs de serveis i que fou identificada com a un pou (u.e. 2009) i que conservava la meitat del seu brancal de lloses de pedra lligades amb morter ataronjat. Així mateix es trobà les restes d'una estructura associada (u.e. 2010) composta per una filada de pedres lligades amb abundant morter ataronjat.

Vista general i en detall del pou i la estructura u.e. 2010

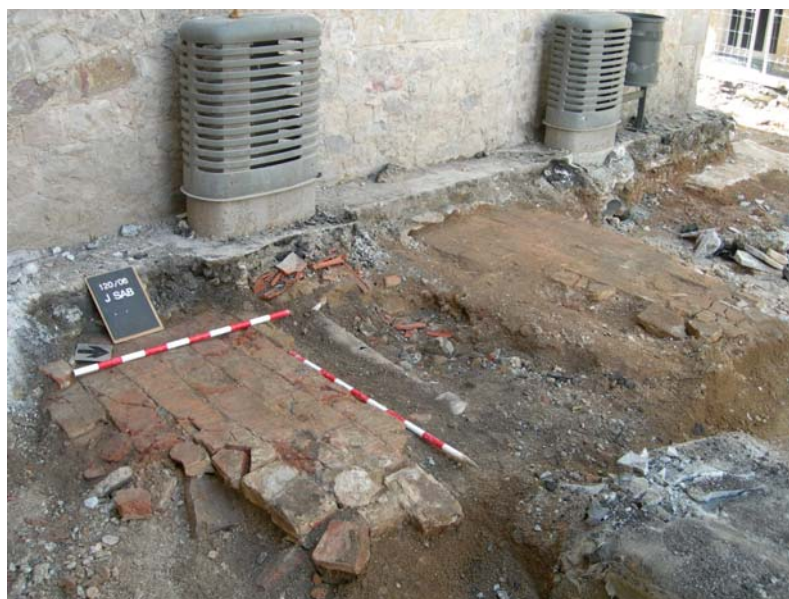
Seguidament a la cantonada amb el Museu Picasso, al quadrant Sud-est de la plaça i a peus dels respiralls construïts per ENHER per la ET que es troba a la zona, es documentà les restes d'un paviment (u.e. 2005) consistent en rajoles en cru, de mides 30 per 15 cm, disposades de llarg.

Vista del paviment u.e. 2005 seccionat pels respiralls de l'ET

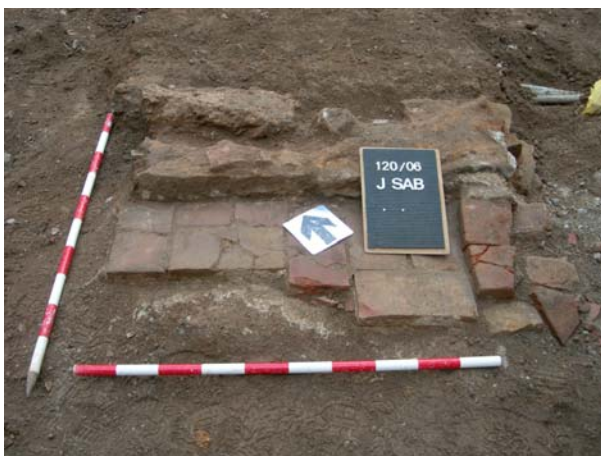
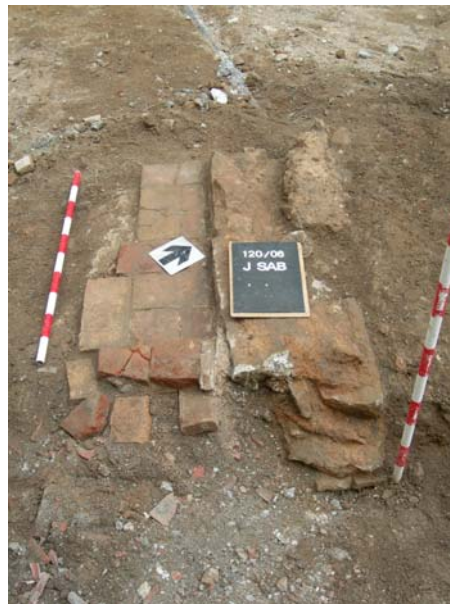
Al Nord i davant per davant d'aquest paviment es trobà les restes d'un mur (u.e. 2014) del qual es conserva escassament una trajectòria de E/W d'un metre i que presenta associat perpendicularment un envà (u.e. 2015) i un paviment de rajoles en cru (u.e. 2016), de mides 30 per 15 metres disposat a la mescla.

Restes del mur u.e. 2014, l'envà u.e. 2015 i el paviment u.e. 2016

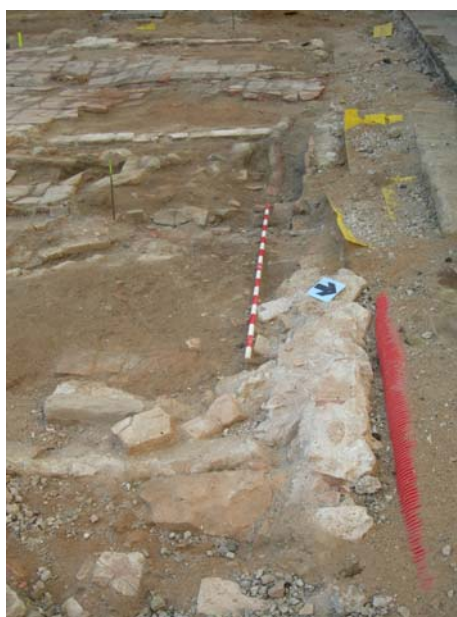
Continuant la excavació, en aquest cas seguint la trajectòria del carrer Cremat Gran, es documentà les restes del mur de façana de les finques que foren enderrocades fa pocs anys (u.e. 2020), trobant, a més una claveguera de maons i perfil en U que discorre paral·lela pel costat interior del mur (u.e. 2050). Així com el mur mitger (u.e. 2056) perpendicular al mur de façana.

Detall de la cantonada formada pels murs u.e. 2020 i u.e. 2056

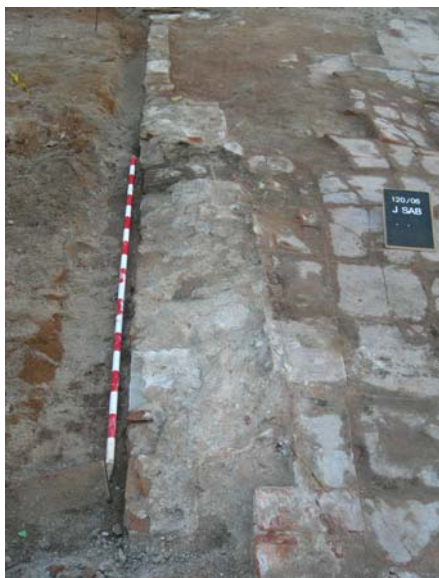
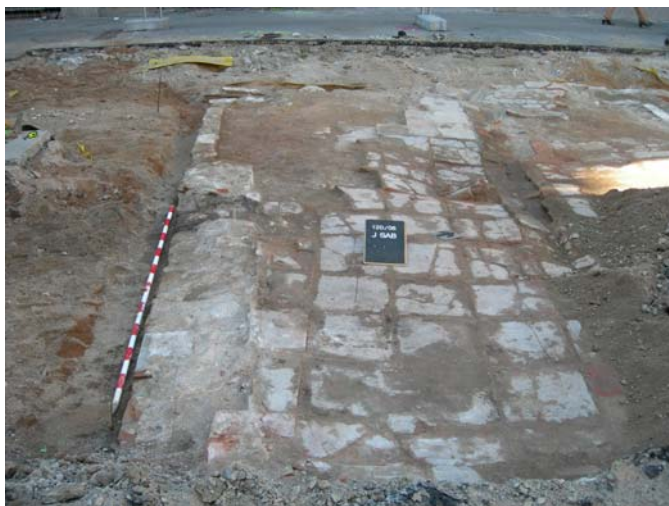
Per altra banda també es va documentar el mur de tancament perpendicular al mur de façana (u.e. 2022) que delimitava l'extensió de la finca. Presentava una trajectòria E/W marcant dos àmbits. A la cantonada amb el mur u.e. 2020 es trobà un dintell de maons (u.e. 2023) que podria correspondre a una porta d'accés.

A l'esquerra el mur mitger u.e. 2020 i al fons el dintell u.e. 2023. A la dreta imatge de conjunt

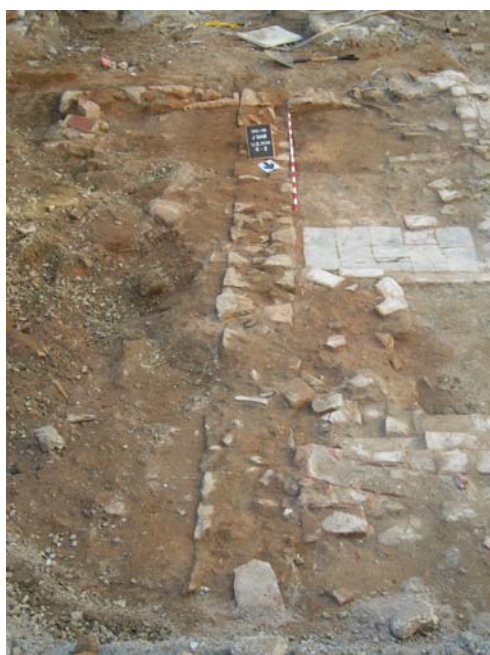
Perpendicular a aquests elements es trobà un mur de tancament bastit amb pedra lligat amb morter de calç (u.e. 2025) que tancava la finca, seguint una trajectòria N/S i que marcava també un segon àmbit dins l'habitatge.

Vista del mur de tancament u.e. 2025

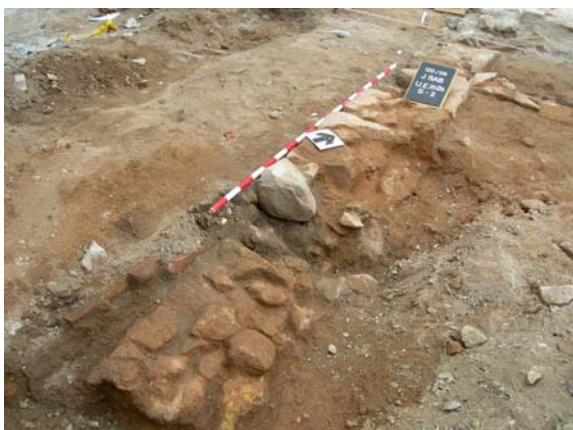
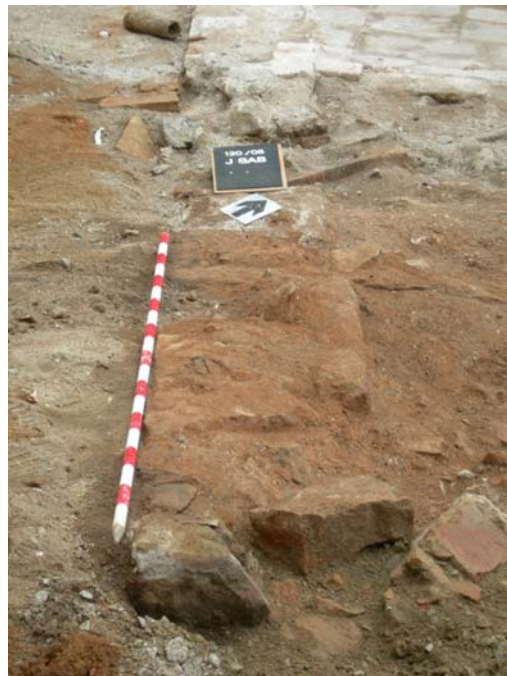
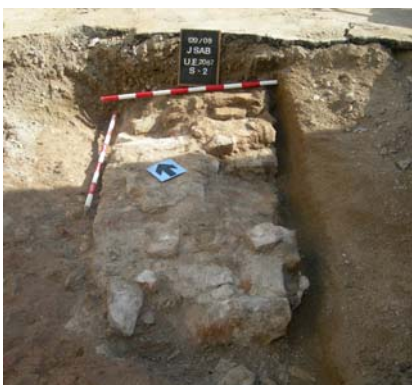
Adossat a aquest mur i seguint una trajectòria E/W es trobaren les restes d'un mur de pedres sense treballar lligades amb terra (u.e. 2028) que marcava un

nou àmbit (àmbit 3). Aquest mur es trobà tallat per diverses rases de serveis existents en aquest punt del sector. Possiblement aquest àmbit 4 era tancat amb el mur u.e. 2067, el qual també es trobava seccionat, presentant una trajectòria N/S.

Vista del mur u.e. 2028

El mur de tancament u.e. 2067 de trajectòria perpendicular al mur u.e. 2028

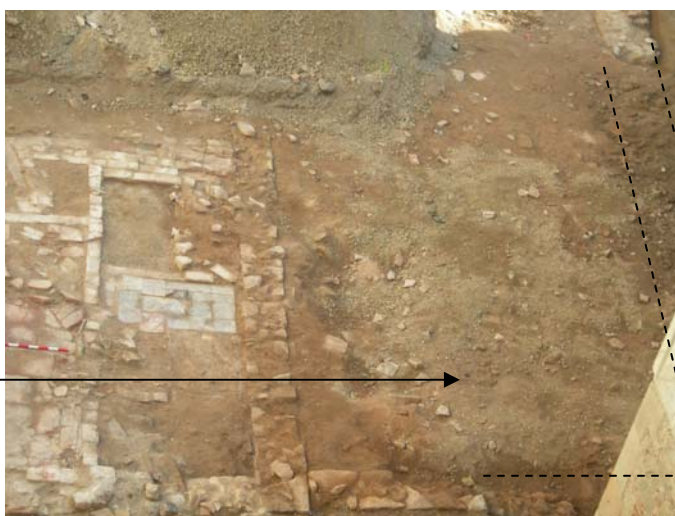
Vista de l'àmbit 3 amb el tancament format pels murs u.e. 2028 i u.e. 2067

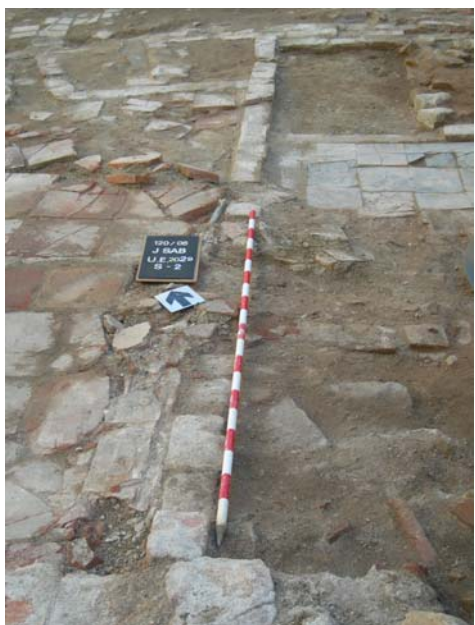
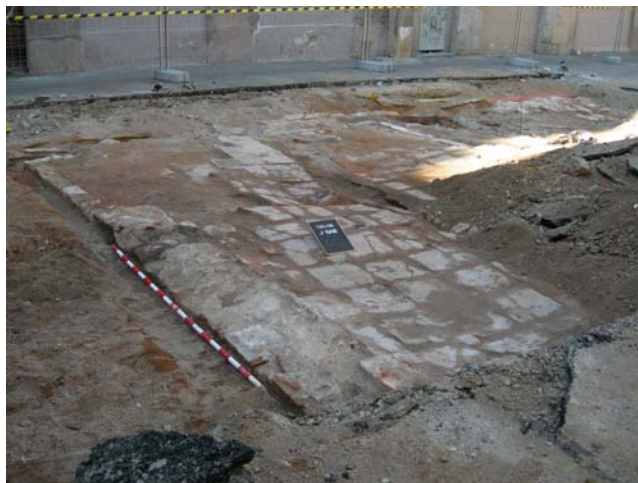
La neteja manual del Sector 2 va comportar també la documentació de diferents elements de compartimentació i diversos serveis dels habitatges. Es trobà un envà de maons (u.e. 2029) que servia per delimitar l'àmbit 1 de l'àmbit 2. Presentava una trajectòria N/S i tant a aquest envà com al mur de tancament u.e. 2022 se li adossava el paviment de rajoles quadrades en cru (u.e. 2031).

A l'esquerra l'envà u.e. 2029 i a la dreta el paviment u.e. 2031

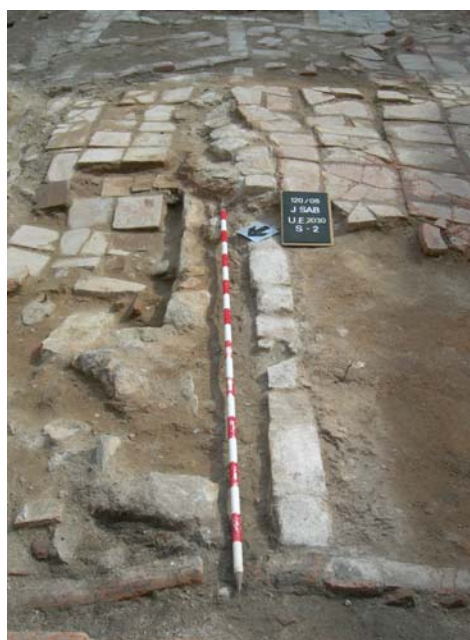
Perpendicular a l'envà u.e. 2029 i marcant també el límit de l'àmbit 1, es trobà un nou envà de maons (u.e. 2030), de trajectòria E/W que tancava l'espai pel Nord. D'aquesta manera tenim que l'àmbit 1 està marcat pels murs de façana u.e. 2020 i u.e. 2022, amb una possible porta (u.e. 2023), l'envà u.e. 2029 i l'envà u.e. 2030.

Vista de l'envà u.e. 2030 que marca el límit entre l'àmbit 1 (a la dreta) i l'àmbit 5 a l'esquerra

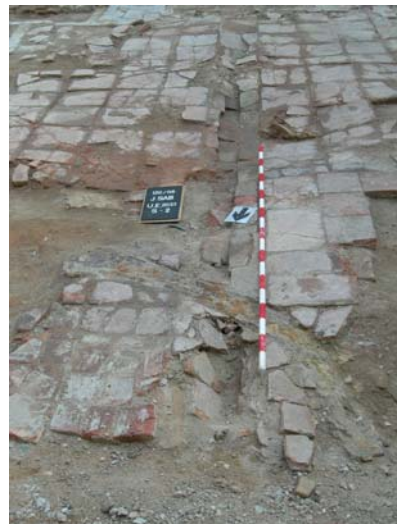
Els àmbits documentats també presentaven diversos serveis relacionats amb la finca i els seus habitatges. Concretament es van documentar una claveguera (u.e. 2033) que transcorria sota el paviment u.e. 2031 presentant una trajectòria E/W.

La claveguera u.e. 2033 que transcorre sota el paviment u.e. 2031

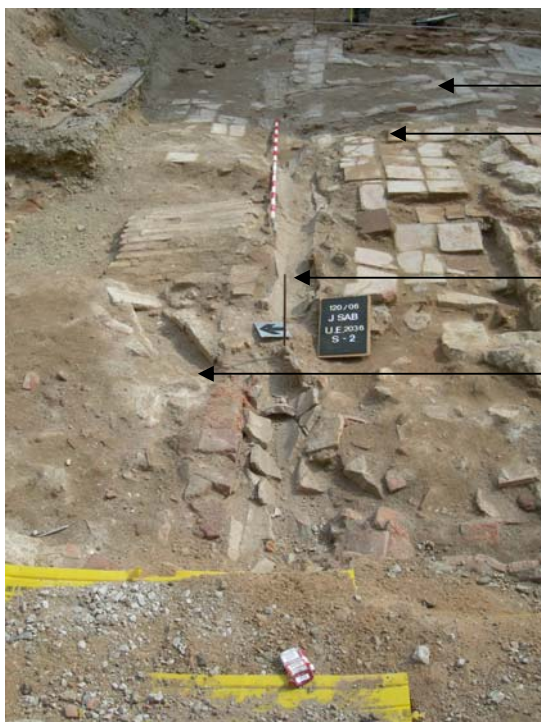
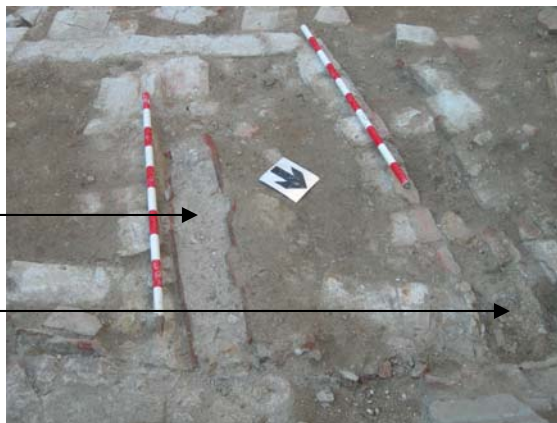
Igual trajectòria (N/S) seguia la claveguera u.e. 2036 que marcava el límit Nord dels àmbits 2 i 4, bastida amb maons i la qual fou reaprofitada, trobant restes d'un tub de fibrociment. A aquesta claveguera desemboquen tres clavegueres més formant ramals. De l'àmbit 4 hi desemboquen les clavegueres u.e. 2040 i u.e. 2042, les qual eren bastides amb un llit de maons portant encabits uns tubs ceràmics. De l'àmbit 5, el més situat al Nord, hi desembocava la claveguera u.e. 2046.

u.e. 2040
u.e. 2042

u.e. 2036

u.e. 2046

Claveguera u.e. 2040

Claveguera u.e. 2042

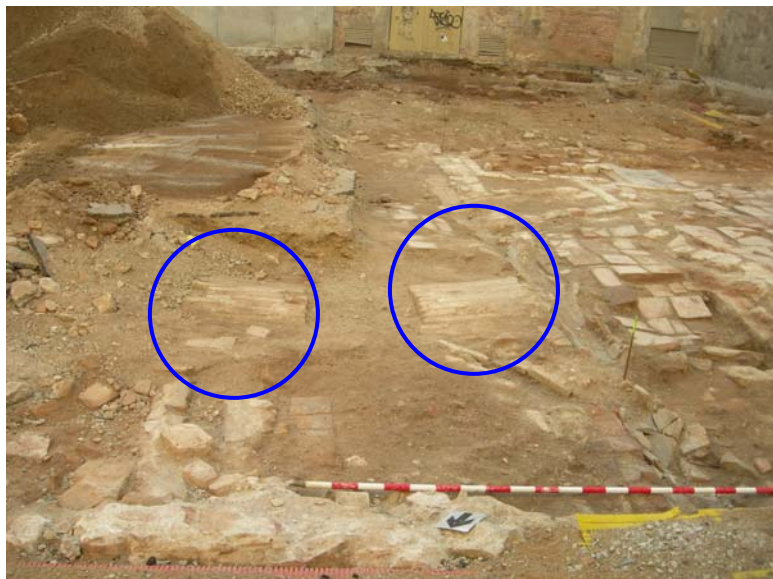
Vista en detall de l'arqueta u.e. 2048 a l'esquerra i l'arqueta u.e. 2044 a la dreta

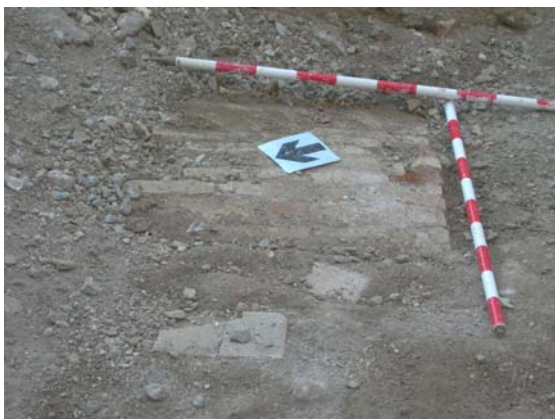
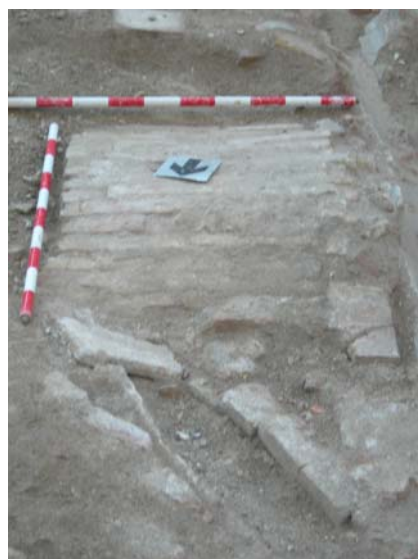
Aquesta xarxa de clavegueres es centralitzà en una arqueta (u.e. 2044) bastida amb maons amb volta. A més al seu costat nord es documentà un altra arqueta (u.e. 2048) que es trobava al límit del sector excavat.

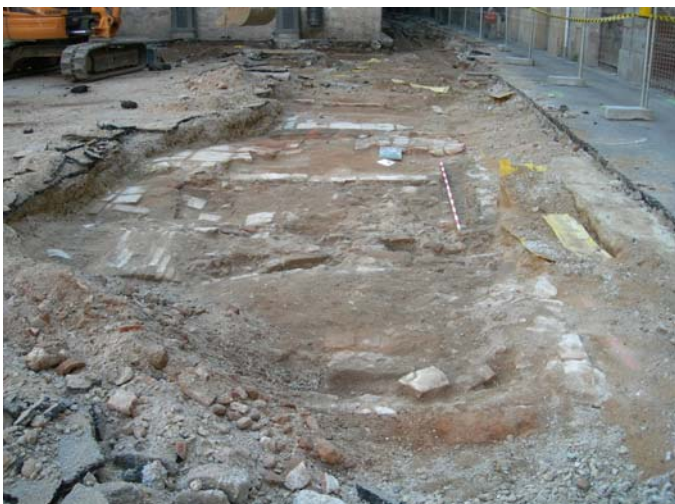
Tot aquesta xarxa de clavegueres secundàries connecten amb un altra claveguera (u.e. 2050) que transcorre en sentit paral·lel al mur de façana u.e. 2020, pel seu costat intern.

Vista de la trajectòria de la claveguera u.e. 2050

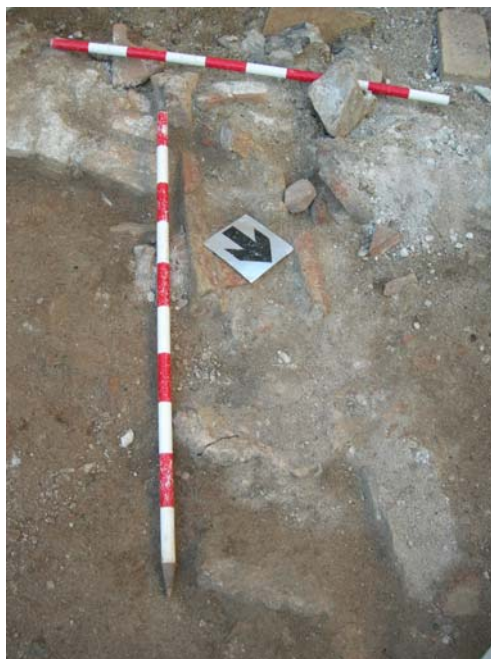
Finalment es documentà les restes d'una claveguera de maons (u.e. 2054) que circula pel damunt del mur u.e. 2022 i sembla relacionada amb el col·lector u.e. 2058.

Vista de les restes de la claveguera u.e. 2054

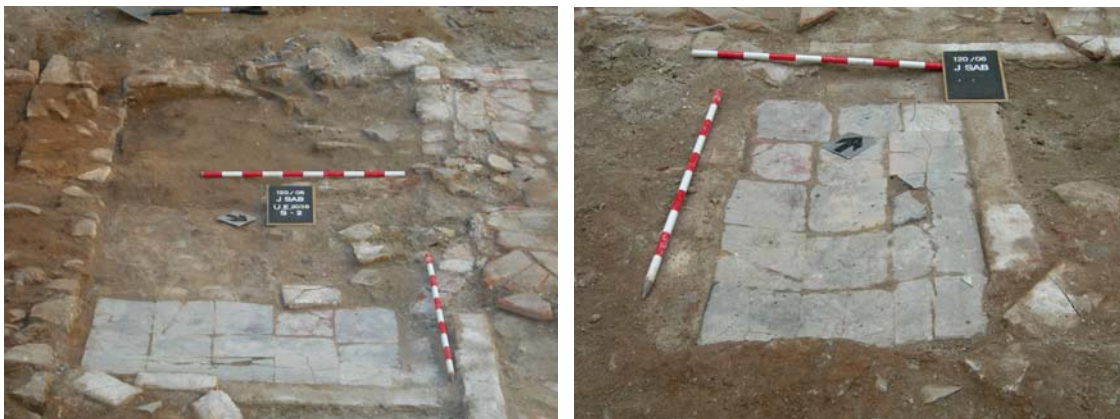
També s'ha documentat un seguit de dipòsits. El primer dipòsit documentat (u.e. 2038) es troba al mig de l'àmbit 2 i està delimitat per l'envà u.e. 2029 i el mur u.e. 2025. Està bastit amb maons i presenta restes del seu fons pavimentat amb rajoles de terratzo.

A l'esquerra vista general del dipòsit u.e. 2038 i a la dreta detall de les restes del seu paviment

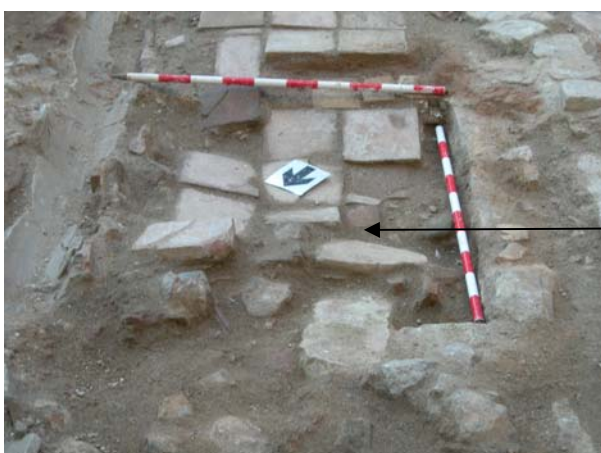
El segon dipòsit documentat (u.e. 2051) es troba situat a l'àmbit 4 i es conserva de forma parcial. Presenta una planta rectangular en origen que, posteriorment fou empetitida, deixant una planta quadrada. D'aquesta reforma resta el seu fons de rajoles quadrades. Està bastit amb maons i conserva part de l'arrebossat aïllant.

Restes del dipòsit u.e. 2051

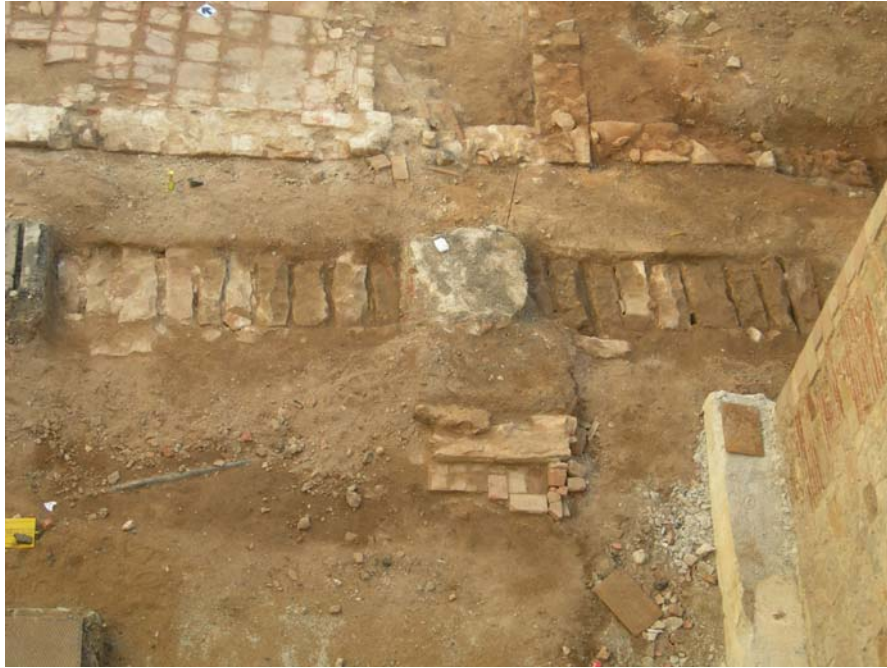
El primer col·lector (u.e. 2058) presenta una trajectòria E/W i transcorre paral·lel al mur de façana u.e. 2022. Conserva la tapa de lloses allargades de pedra de Montjuïc, material emprat per bastir les parets de l'element i el fons es de rajoles vermelles de 30x15 cm. Presenta també dos ramals de la mateixa factura que hi desguassen (u.e. 2073 i u.e. 2074).

Vista aèria del col·lector u.e. 2058 on s'observa la seva trajectòria similar a la traça de l'antic carrer de Cremat Xic

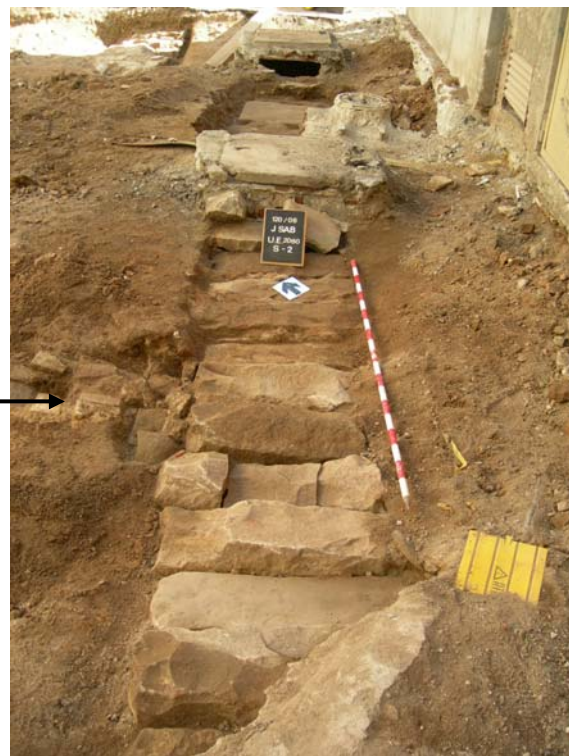
Aquest col·lector està connectat amb un altre element similar (u.e. 2060) que, en aquest cas presenta una trajectòria N/S. La seva factura es similar, amb lloses de coberta, trobant també les restes d'una claveguera de maons (u.e. 2065) que desguassa a aquest col·lector i que està relacionada amb els habitatges que ocupaven l'antiga illa de cases.

Vista del col·lector u.e. 2060
La fletxa assenyala les restes de la claveguera u.e. 2065

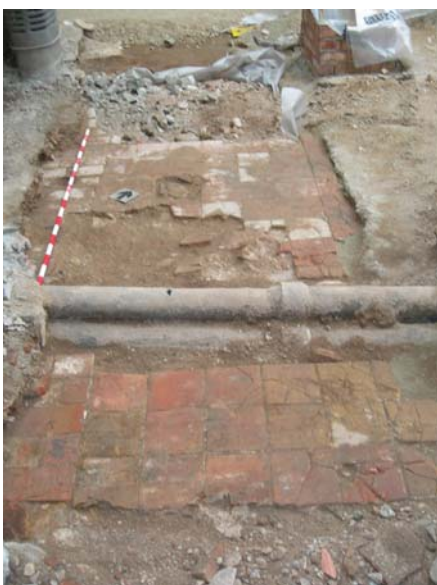
Vista general i en detall del paviment u.e. 2005

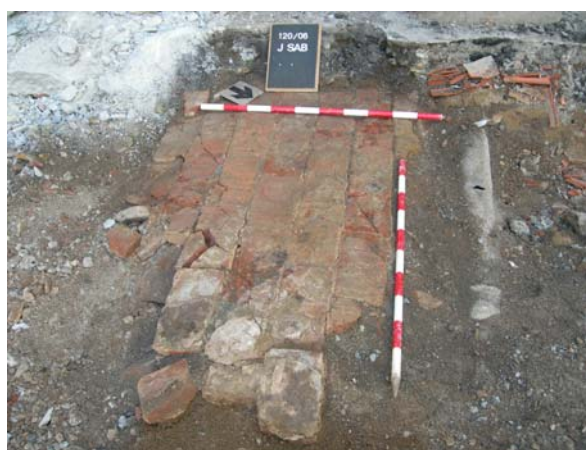
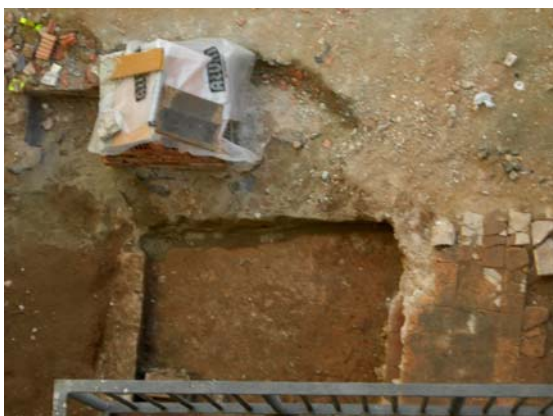
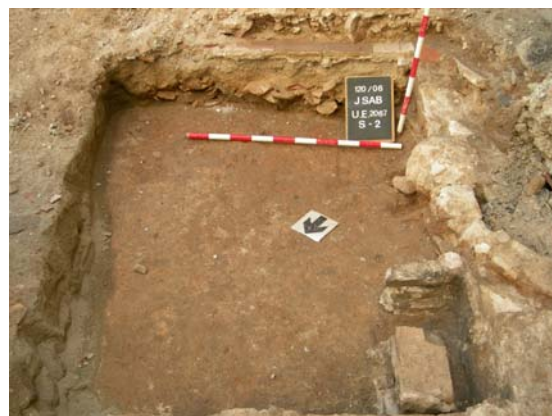
Per circumstàncies de l'obra fou necessari reparar una arqueta ja existent al quadrant Sud-oest de la plaça, dins l'àmbit 6, seguint la nomenclatura arqueològica. Així comportà delimitar la estructura i significà la documentació d'un nou element, consistent en la restes d'un dipòsit (u.e. 2062) de planta rectangular i del qual només es pogué determinar dues de les seves quatre parets, donat que la paret Est anava per sota del paviment u.e. 2005 i la paret Nord fou seccionada al bastir l'arqueta de serveis, així com les restes seccionades d'un possible pou circular (u.e. 2068).

Vista aèria i en detall del dipòsit u.e. 2062

El farciment que amortitza el dipòsit u.e. 2062 presenta com a tret distintiu l'aparició, barrejats amb sorres de platja, de fragments de peces ceràmiques producte de coccions defectuoses i que conserven restes de vidrat, essent en la seva majoria ceràmica blava catalana, així com una certa quantitat de peces conegudes com a "trespeus" que fan pensar en la presència propera d'un taller ceràmic. La forma mateixa del dipòsit fa aventurar que podria tractar-se d'un dipòsit de decantació d'argiles, relacionat amb algun forn o taller ceràmic.

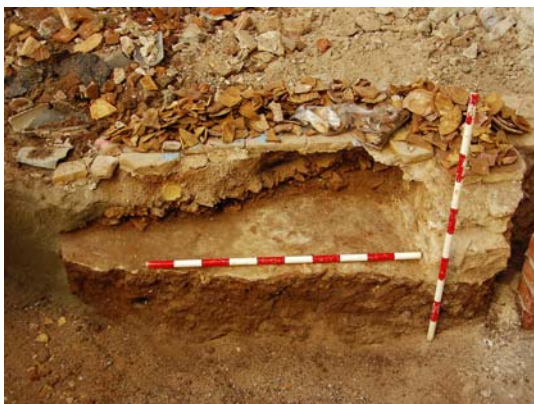
Donat que aquesta zona del Sector 2 devia ser objecte d'un rebaix per regularitzar la cota d'actuació, prèvia consulta es procedí a afectar el paviment u.e. 2005. Aquest tasca es realitzà de forma manual, ja que al perfil s'havia evidenciat un altre nivell de pavimentació (u.e. 2069). L'aixecament d'aquest paviment i la seva preparació va permetre buidar el reompliment que amortitzava el dipòsit (u.e. 2063) el qual presentava gran quantitat de material

Vista del perfil on s'aprecia el paviment u.e. 2005, el reompliment u.e. 2063, el fons del dipòsit (u.e. 2075) Així com el mur del dipòsit u.e. 2062

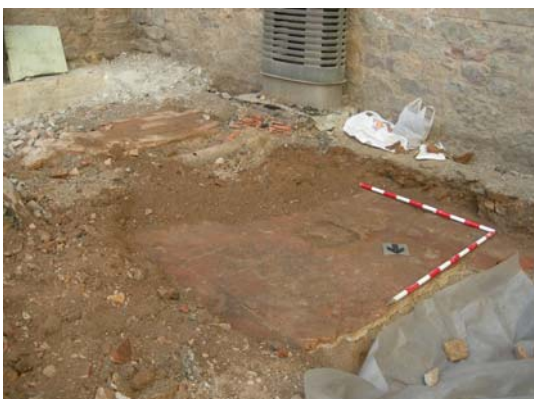
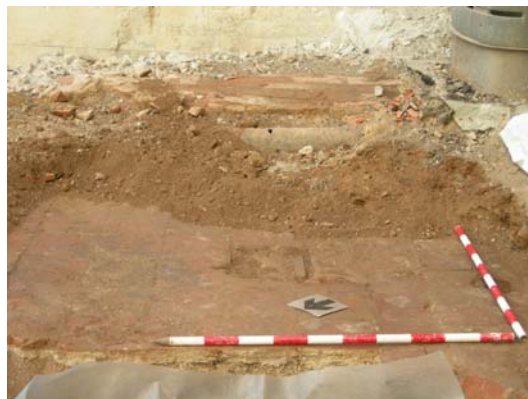
Un cop afectat el paviment es procedí a delimitar el nou paviment aparegut (u.e. 2069) consistent en rajoles crues quadrades, de mides 24 x 24 cm.

Vista del paviment de rajoles u.e. 2069 en primer terme, observant-se al fons el darrer paviment de l'àmbit (u.e. 2005)

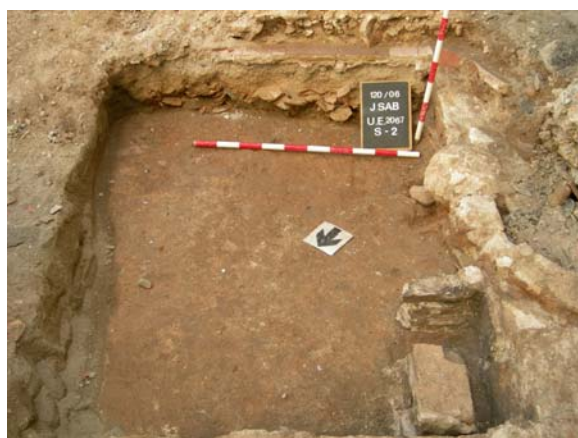
Un cop aixecat aquest nou paviment es va poder documentar les restes del fons del dipòsit (u.e. 2075) consistent en un paviment de terra batuda barrejat amb morter.

Vista del fons (u.e. 2075) del dipòsit

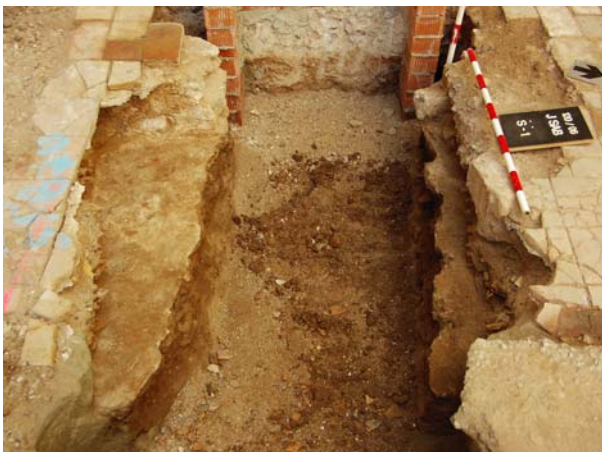
L'afectació en aquesta zona (àmbit 6 del Sector 2) resultà total, donat que els nous tubs de ventilació requerien desmuntar les restes del dipòsit.

Vista de les restes del fons del dipòsit (u.e. 2075) afectat per l'obra

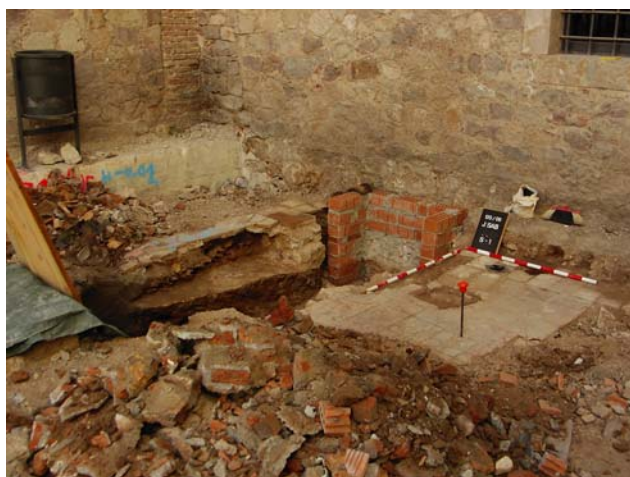
Vista de l'àmbit 6 un cop afectat per l'obra

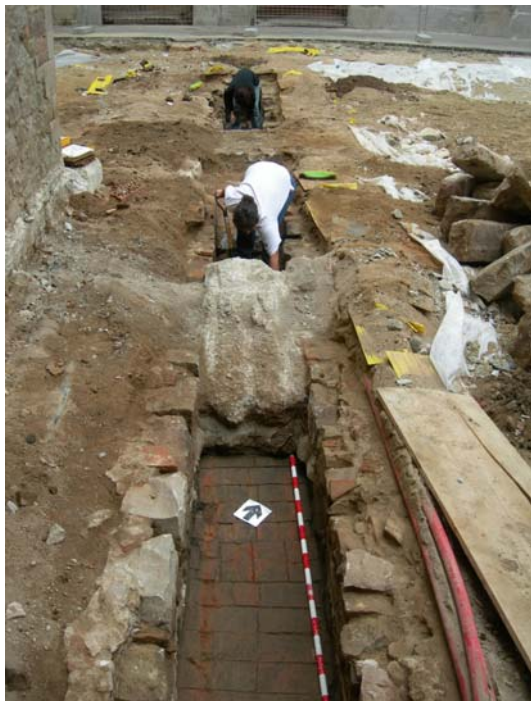
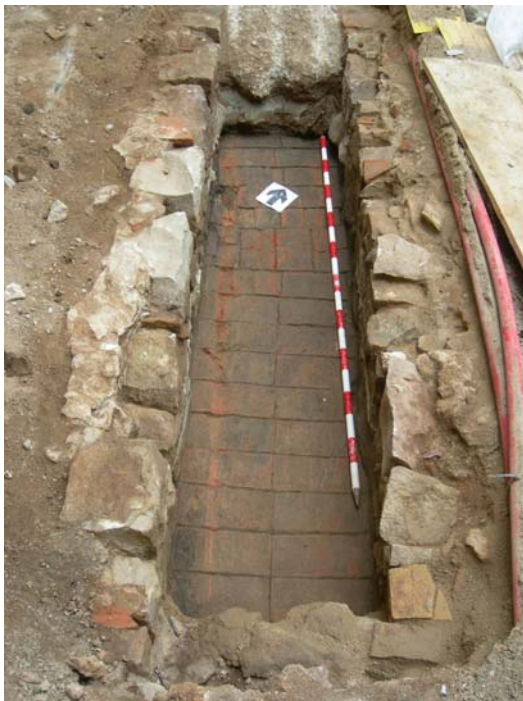
Tanmateix els dos col·lectors documentats es trobaven afectats pel projecte de l'obra. Per aquest motiu es va procedir a aixecar les lloses de la coberta dels col·lectors i excavar el seu farciment.

A l'esquerra neteja manual del fons del col·lector u.e. 2058 i a la dreta un cop documentat

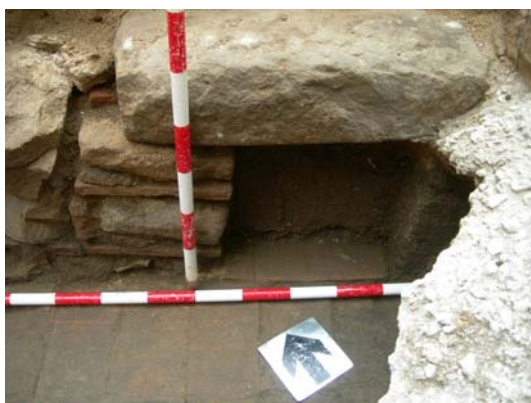
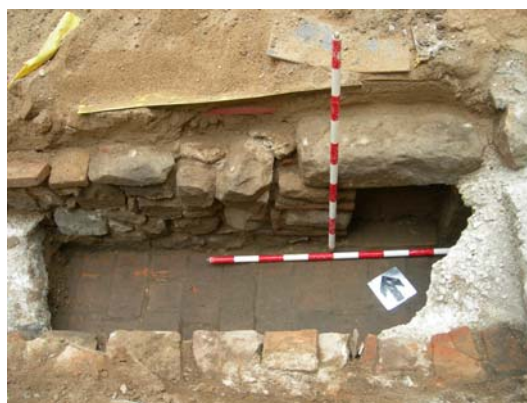
Durant les tasques de neteja manual del col·lector u.e. 2058 es detectaren dos ramals que hi desembocaven o desguassaven, procedents de les antigues finques. El primer ramal (u.e. 2073) s'hi ubicava al costat Nord del col·lector del carrer, mentre que l'altre ramal o desguàs (u.e. 2074) s'ubicava a la paret Sud del col·lector.

Dues vistes del ramal Nord (u.e. 2073) que desguassa al col·lector u.e. 2058

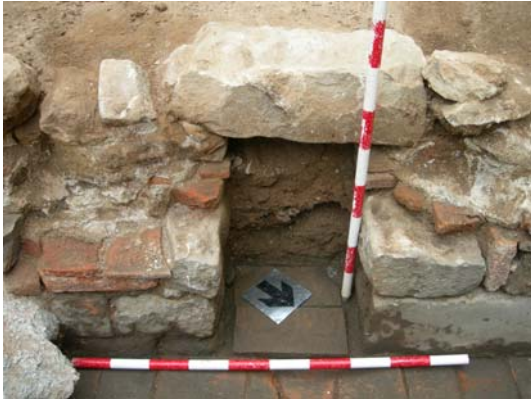
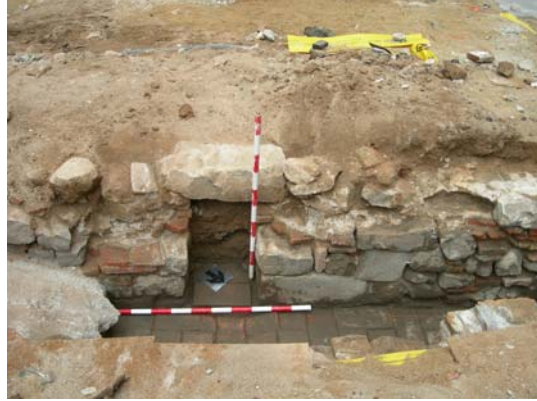
Dues vistes del ramal Sud (u.e. 2074) que desguassa al col·lector u.e. 2058

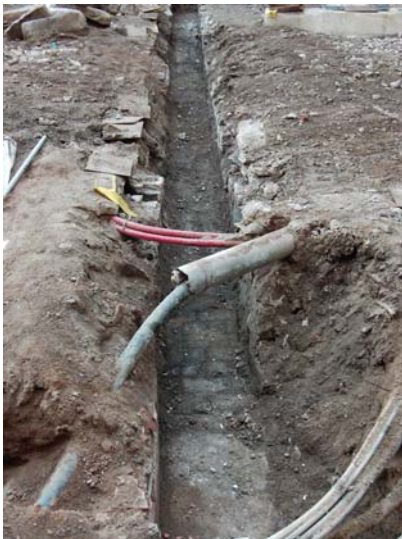
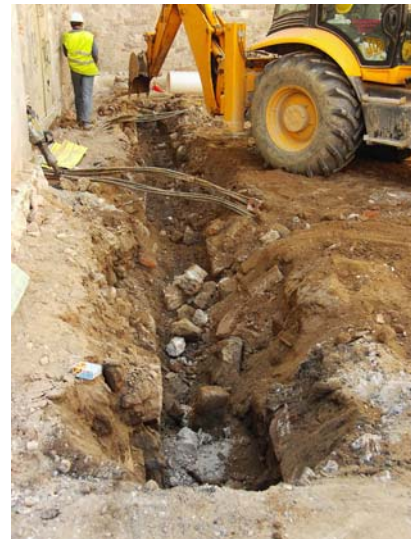
Un cop documentats els col·lectors de l'antic carrer de Cremat Xic i d'acord amb el projecte de l'obra es procedí a la seva afectació.

A l'esquerra afectació del col·lector u.e. 2058 i a la dreta afectació del col·lector u.e. 2060

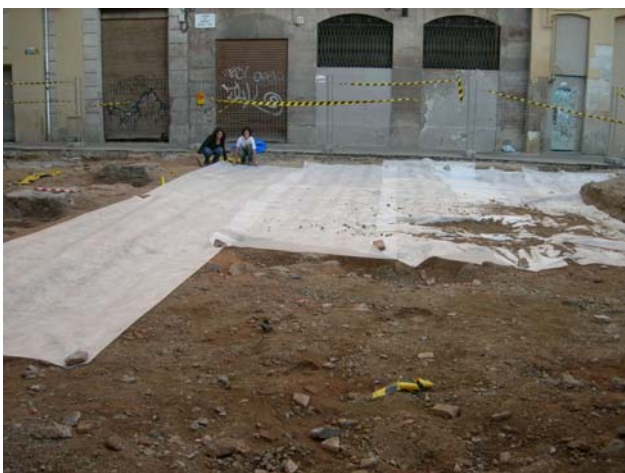
Quan a la resta d'estructures documentades foren protegides amb geotèxtil donat que no resultaven afectades per l'obra. Amb aquesta acció es donà per finalitzada la intervenció arqueològica en aquest sector.

Protecció de les restes amb geotèxtil

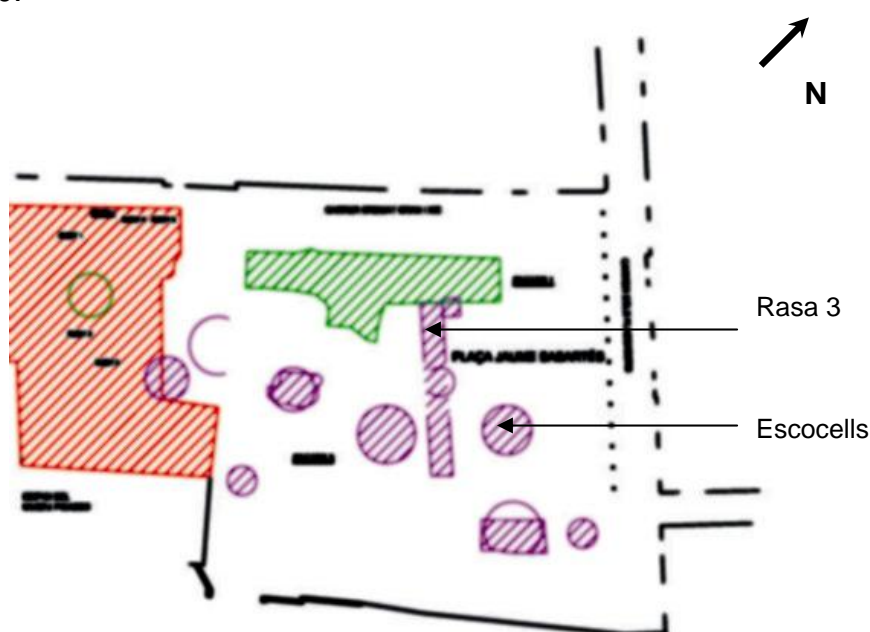
Amb data 5 de desembre de 2006 es procedí a obrir una rasa per ubicar-hi serveis al perfil Sud est de la zona que havia rebut la denominació de Sector 1. Concretament transcorria seguint una trajectòria N/S partint des de una zona situada entre la construcció del *bunker* i l'àmbit on s'havien documentat les tres tenalles. A més era previst realitzar diversos escocells per plantar arbres.

Vista del Sector 3. Marcat en lila la rasa de serveis i els escocells pels arbres

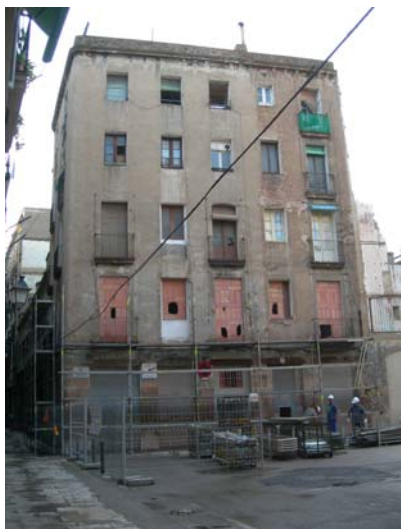
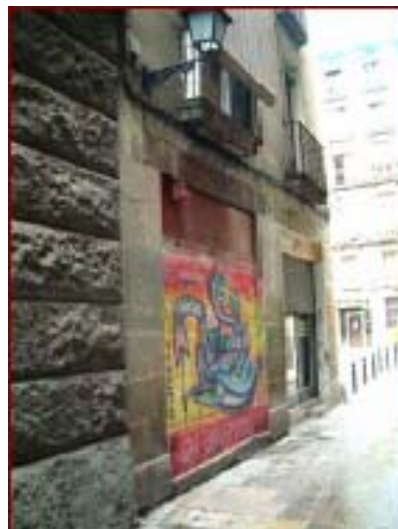
Vista de la finca núm. 22 amb la façana al carrer Cremat Xic, a l'esquerra i al carrer Flassaders a la dreta, abans de la seva demolició

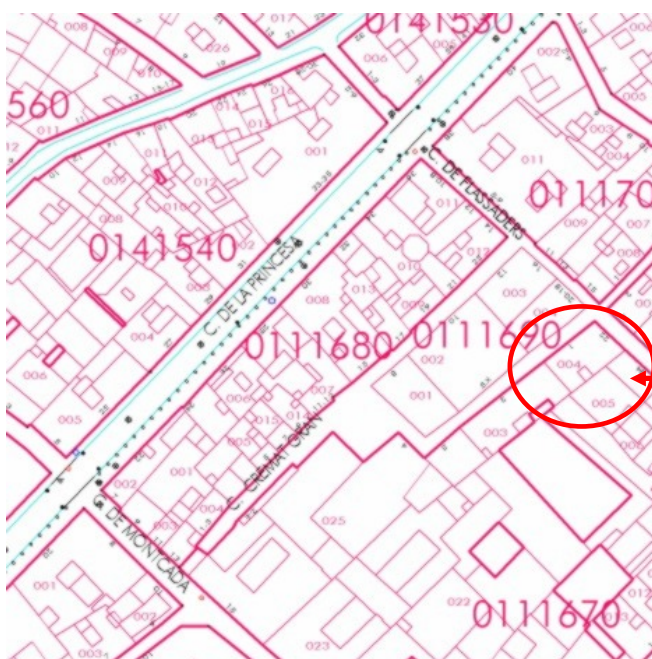
Vista del parcel·lari del sector. Marcat en vermell l'edifici del carrer Flassaders

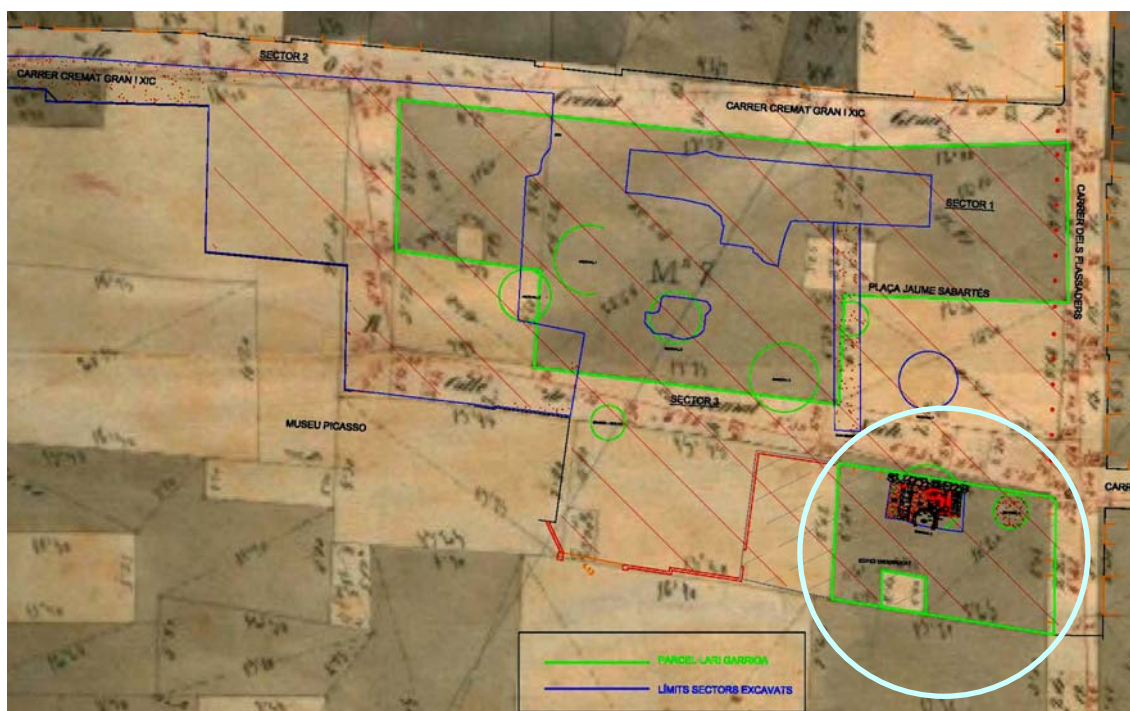
Foto muntatge on es superposa als *Quarterons Garriga* (remarcats en verd) amb l'àrea d'intervenció arqueològica (remarcat en blau) i tram de la zona de la futura plaça. Marcat amb un cercle la finca d'habitatges que fou deconstruïda

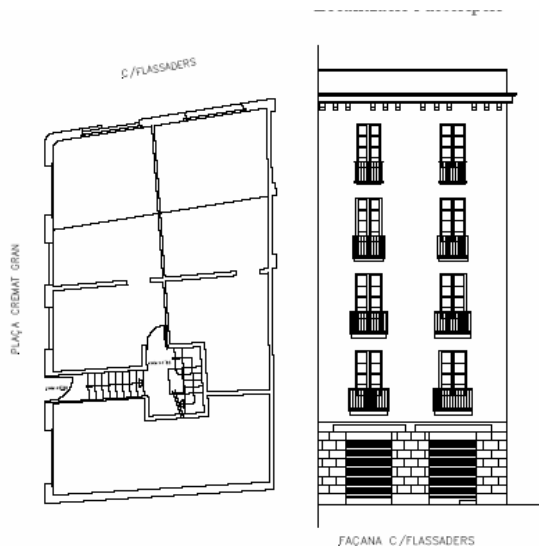
La façana que dona al carrer Flassaders mostra una organització basada en la presència de dues obertures per a cadascun dels nivells. Així, al ras de planta baixa hom identifica dues amplies portes que ocupen, tot comptant amb un muntant central, tota l'amplada de la façana i realitzat íntegrament amb amplis

carreus de pedra de gres de Montjuïc. Destaca la presència de sengles jàsseres de fusta tot fent funcions de llindes, seguint la tradició dels mestres de cases barcelonins de la primera meitat del segle XIX. Els pisos en alçada presenten dos balcons a cada nivell. Tota la façana presenta un revestiment de morter de calç que malgrat veure's avui dia com a monocrom, sembla que en origen disposava de decoració pintada al voltant de les portes dels balcons; tal es pot observar encara que molt perduda, a l'altra façana de la finca.

Planta de la finca i la façana que dona al carrer Flassaders

Planta baixa i alçat de la façana de l'edifici que dona al carrer dels Flassaders

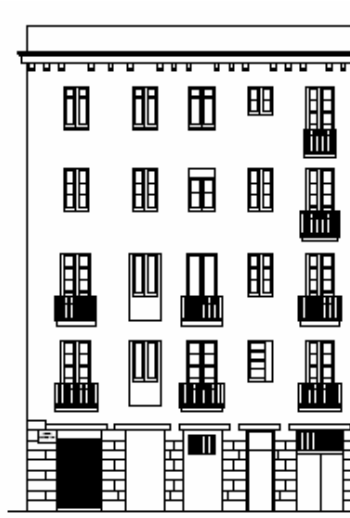
Alçat de la façana que dona a la plaça de Jaime Sabartés

El frontis s'organitza en alçat mitjançant la presència de cinc obertures per a cadascun dels nivells. En el ras de planta baixa són identificables cinc amplies

portes que es corresponen, les tres més orientals, a la botiga que ocupa els baixos d'aquesta banda de la finca. En el ras de primer pis es pot observar un registre d'obertures que combina la presència de balcons i finestres, que mostren una certa manca de ritme en la disposició dels elements sobre la façana. És a dir, l'espai entre les obertures no és sempre similar quant a distàncies, circumstància que fa pensar en la existència de dues fases constructives, observant-se transformacions que han modificat el que havien estat originàriament balcons i que actualment són finestres; tal com podem observar a la segona obertura (d'est a oest) d'aquest nivell de principal. La disposició de cinc obertures es repeteix probablement deu estar relacionada amb la remunta i adquisició dels dos nivells superiors de la crugia més occidental de la finca; actuació que degué comportà importants canvis a l'interior de l'edifici. Les característiques dels balcons són similars a les ja expressades per a la façana que dona al carrer Flassaders. Així veiem petites volades de pedra Montjuïc configurades amb varies peces sobre les que s'hi desenvolupen baranes de forja en les que s'identifiquen barrots del tipus helicoïdal.

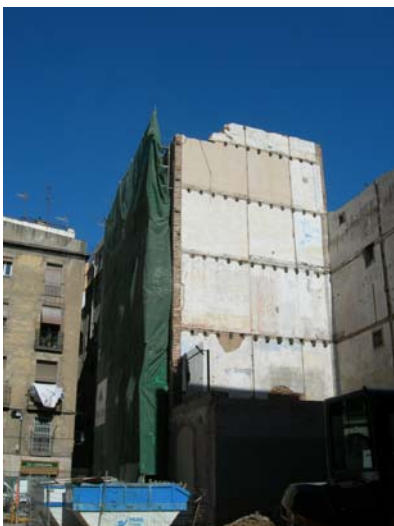
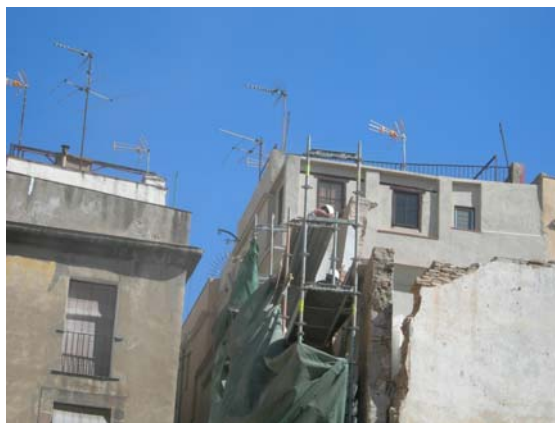
Quan a les tasques de deconstrucció de l'immoble, aquestes s'iniciaren el 26 de setembre de 2006, fent les tasques de forma manual per part d'una brigada especialitzada.

Vista de les tasques de deconstrucció des de la bastida muntada a la façana i des de l'interior de l'edifici

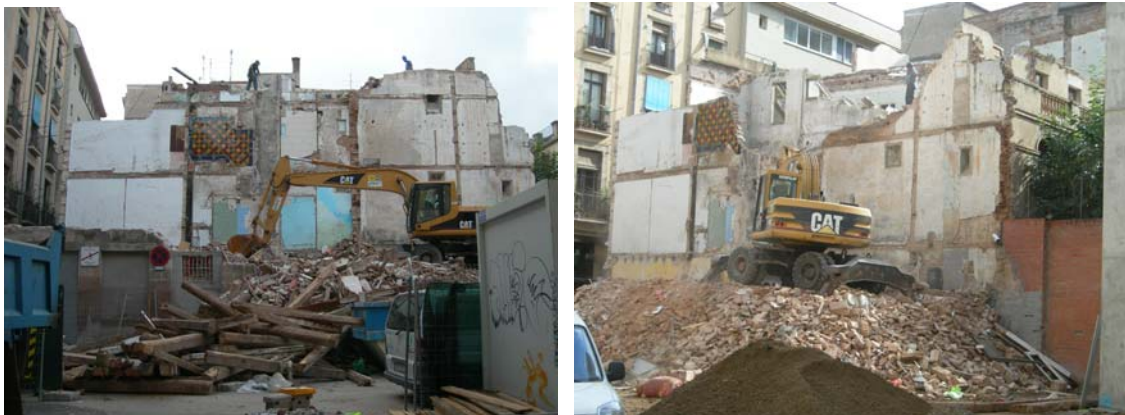
Posteriorment, es completà el desmuntatge de l'edifici amb mitjans mecànics, per tal de retirar la runa.

Desenrunament de l'edificació amb màquina giratòria

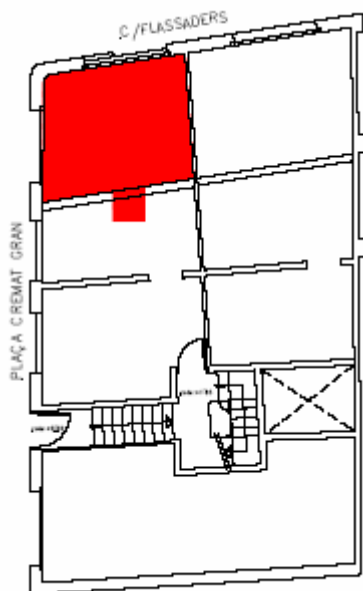
El rebaix el qual es realitzà durant la primera setmana de desembre, va representar exhumar part d'una construcció soterrada, la qual havia estat documentada a l'estudi realitzat per VECLUS,S.L. Segons aquest estudi, a la botiga del costat nord-est s'hi trobava un petit soterrani, el qual es desenvolupava parcialment en la seva primera crugia (de l'edifici). Es tracta d'un àmbit caracteritzat per una volta rebaixada de maons disposats a plec de llibre en la que, al seu costat més septentrional, s'hi obren dues petites llunetes de ventilació que donen i són visibles des del paviment de la planta.

Planta de la finca on assenyalat en vermell es marca l'espai de la botiga on es trobà el soterrani
