**MEMÒRIA DE LA INTERVENCIÓ
ARQUEOLÒGICA SUBSIDIÀRIA A LA
REMODELACIÓ URBANÍSTICA DE LA PLAÇA DE
JAUME SABARTÉS, C/ CREMAT XIC, C/ CREMAT
GRAN, C/ FLASSADERS
(BARCELONA)
(Codi: 120/06)**

Barcelona, febrer de 2008

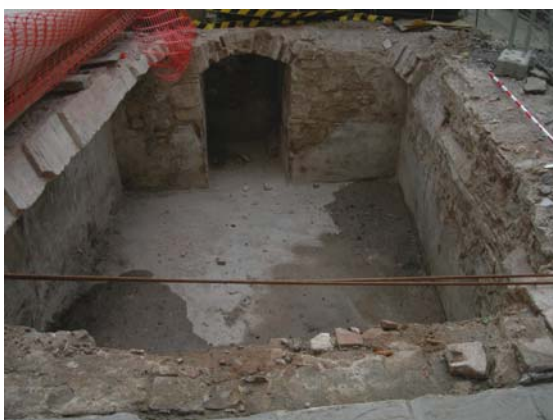
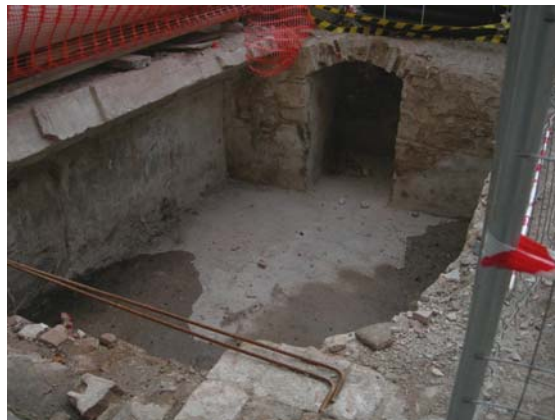
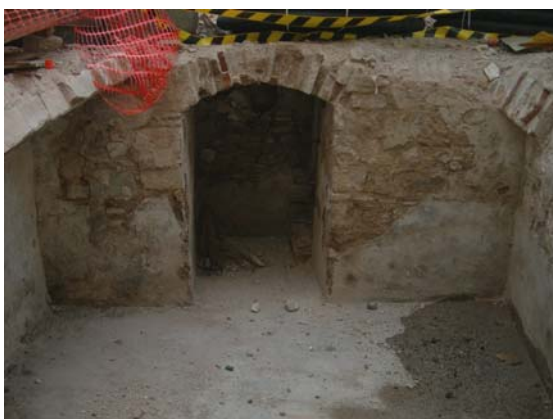
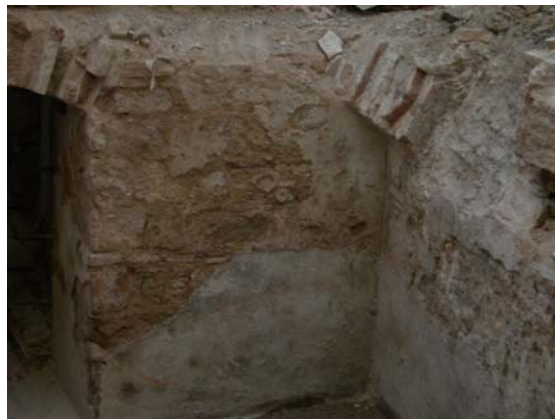
En el moment de la intervenció i donat el potencial perill que representava l'estat de la volta del soterrani, aquesta fou desmuntada per tal de poder delimitar l'espai i buidar el seu rebliment, el qual es composava de runa diversa, producte de l'abandonament de l'activitat en el moment en que la finca deixà d'estar habitada.

Imatges on s'aprecia les restes del soterrani amb la seva porta d'accés, el seu fons de ciment i les restes de la volta de maons

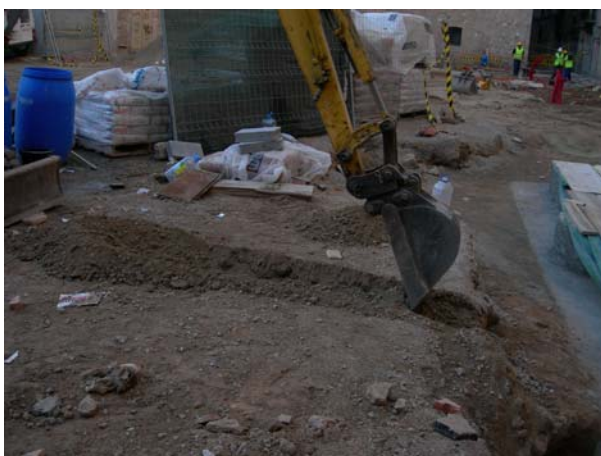
Aquesta rasa, realitzada per passar un cable elèctric, partia des del *bunker* en direcció Est i presentà una llargada total de 12 metres, per una amplada estimada entre 0,60-0,80 metres i una potència màxima de 0,50 metres.

Inici de la rasa partint des de la zona del *bunker*

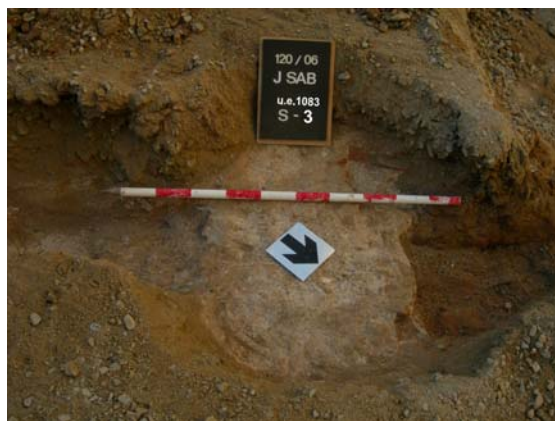
La seva excavació es realitzà amb mitjans mecànics i primerament es va extreure la capa de paviment asfàltic (u.e. 3000) i la seva preparació de saorres (u.e. 3001) que ja s'havien detectat durant el rebaix del Sector 1. Seguidament es trobà al mateix perfil Nord oest de la rasa part d'un mur mitger de trajectòria N/S i que és la continuació del mur u.e. 1083 detectat a l'ampliació del *bunker*. El tram documentat a la rasa presenta una llargada de 1,02 m per una amplada de 0,30 m. El seu aparell es de maons massissos i alguna pedra lligats amb morter de calç.

Vista en detall del mur u.e. 1083

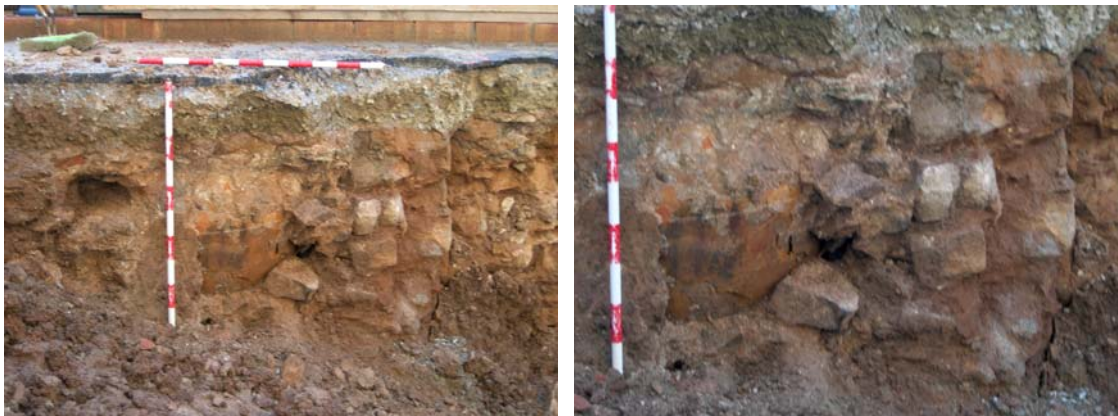
Durant la realització de la rasa es decidí realitzar un petit sondeig al seu inici, concretament a la connexió amb l'espai del *bunker*, donat que al seu perfil Est s'havia detectat les traces d'una nova tenalla, per la qual cosa es decidí ampliar cap el Nord la rasa, deixant per més endavant la documentació de la tenalla.

Vista general i en detall de la tenalla ubicada al perfil

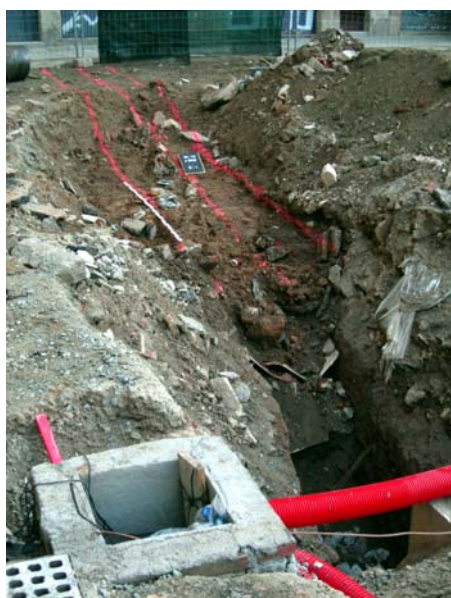
Paral·lelament es realitzà una rasa que partia del *bunker* i es dirigia cap el Nord en direcció al carrer Flassaders, per tal d'ubicar els tubs de recollida pneumàtica. Aquest fet comportà, a més, la possibilitat de delimitar la tenalla que amb el número d'u.e. 1085 s'havia detectat al perfil.

Vista de la rasa de connexió del *bunker* amb el carrer Flassaders

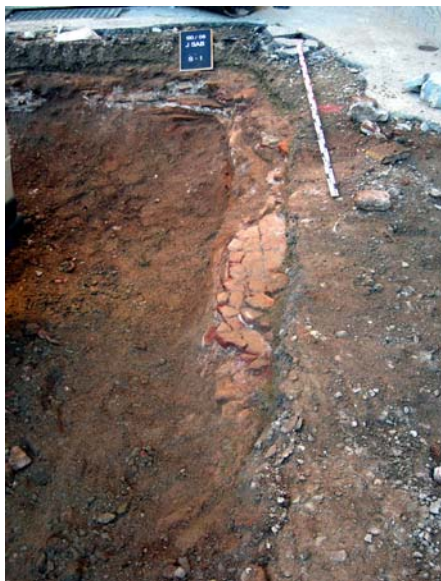
Amb aquesta nova rasa es va poder determinar al seu límit Nord les restes d'un nivell de pavimentació (u.e. 1086) de rajoles vermelles en cru, que anaven per sota del paviment u.e. 1021 determinat en la anterior intervenció a l'àmbit de les tenalles. Un cop afectat es trobà també la seva preparació de morter (u.e.

1087) així com part del mur de façana de la finca (u.e. 1089) que donava al carrer de Cremat Gran.

Vista general i en detall del paviment u.e. 1086 amb el mur de façana u.e. 1089

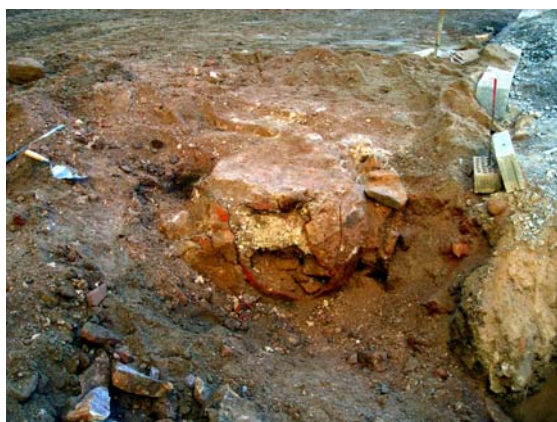
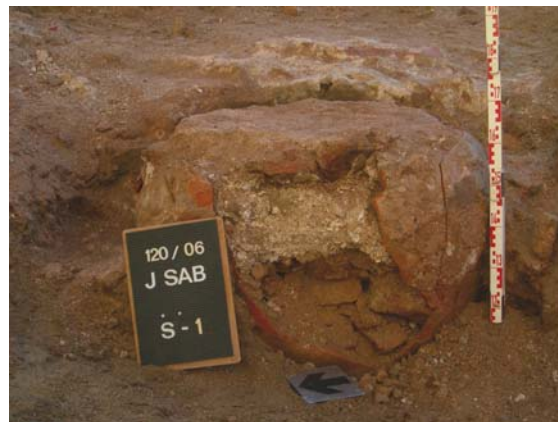
Quan a la tenalla u.e. 1085 presentava les mateixes característiques que les altres tres tenalles documentades anteriorment a l'àmbit. Malgrat tot, el seu estat de conservació era molt més precari i fou impossible excavar el seu farciment, donat que la estructura es trobava totalment esquarterada.

Vista general i en detall de la tenalla u.e. 1085

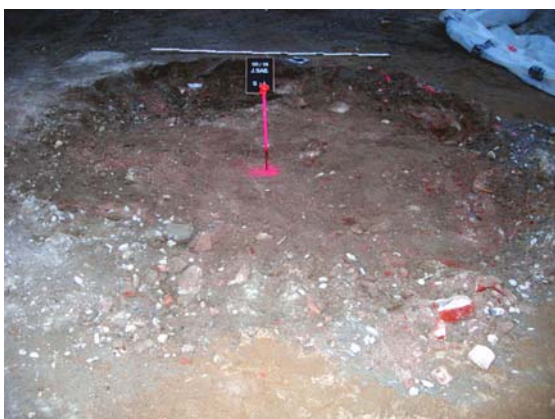
La excavació de l'escocell, el qual inicialment havia de ser circular amb uns tres metres de diàmetre, s'inicià el 16 de gener de 2007 amb l'extracció, amb mitjans mecànics de la capa superficial de terra i sorra aportada per l'obra (u.e. 3000), que ocupava tot el Sector 3, trobant després una capa d'amortització de saorres (u.e. 3001).

Delimitació de l'escocell 3

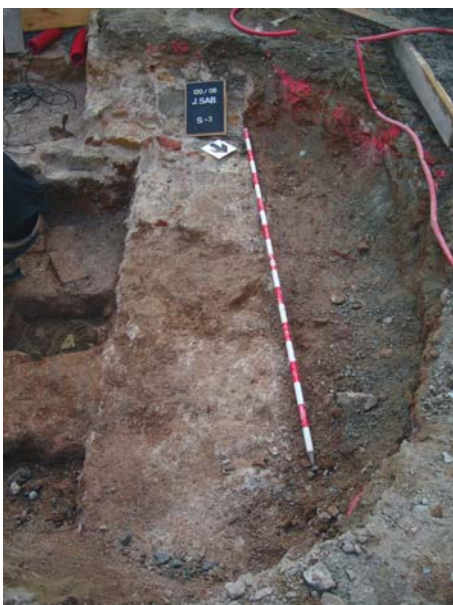
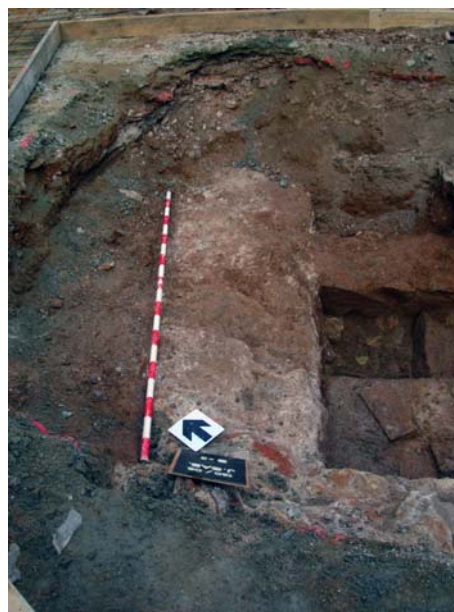
Vistes del mur u.e. 3003 realitzat amb pedres i algun maó lligat amb morter de calç, tractant-se d'un mur mitger de l'antiga finca

Seguidament es documentà un mur mitger (u.e. 3003), de trajectòria N/S, obrat amb pedres lligades amb morter de calç i relacionat amb les finques que ocupaven la plaça. Perpendicular a ell i a la banda més meridional es trobà un dipòsit (u.e. 3005) de planta quadrada, bastit amb la mateixa tècnica que el mur i de dimensions interiors de 0,80 x 0,80 metres, ja que exteriorment no fou possible resseguir tota la estructura que ultrapassava els límits de la intervenció.

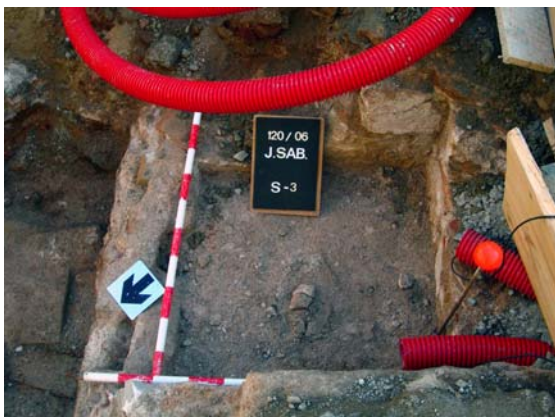
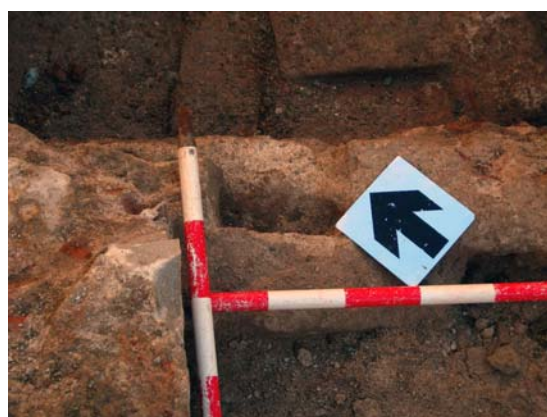
Vista del dipòsit u.e. 3005 i detall del revestiment intern

Quan el dipòsit no fou possible buidar totalment el seu farciment (u.e. 3006), però per les seves característiques, la estructura fou amortitzada en època contemporània, donat que el rebliment era bàsicament saorres.

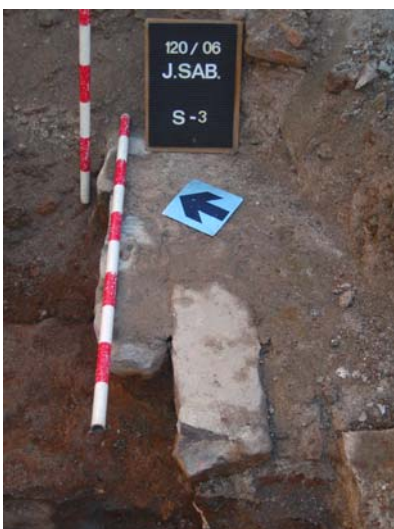
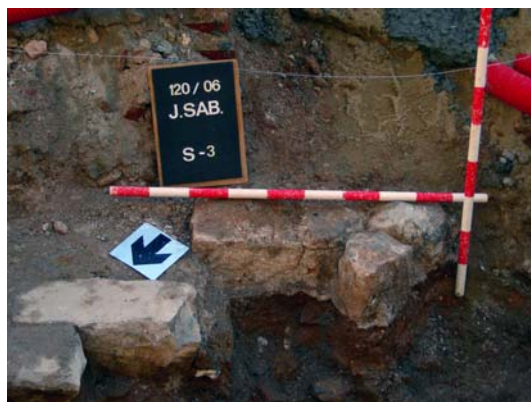
Vista del paviment u.e. 3007 i a la dreta les restes del mur u.e. 3013, molt arrasat
Perpendicular al mur u.e. 3003 el qual sembla s'hi fonamenta en part, es documentà un nou mur (u.e. 3011), de cronologia més antiga, el qual sembla fou amortitzat pel paviment u.e. 3007, fet que comportà el seu desmuntatge parcial fins la cota desitjada. Aquest mur presenta diferències tipològiques respecte al mur u.e. 3003. Per començar la seva amplada és inferior, mesura 0,50 metres davant els 0,72 metres del mur u.e. 3003 i el seu parament està

Al perfil Sud-est de l'escocell es documentà les restes d'una pavimentació (u.e. 3007) format per lloses de pedra allargades, formant filades.

Aquest paviment de lloses semblava associat a un mur (u.e. 3013), les restes del qual es perden al perfil, tot i que semblava portar una trajectòria E/W.

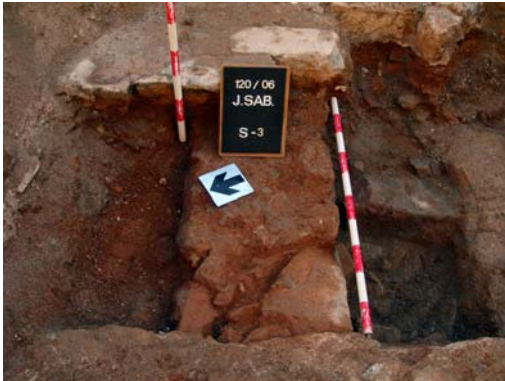
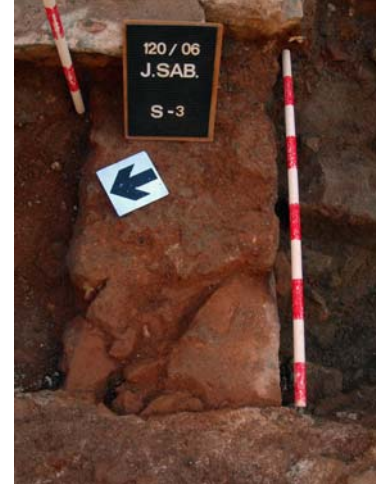
Vista del mur u.e. 3011 amb el paviment u.e. 3007 que l'amortitza i la rasa de fonamentació (u.e. 3016)

format únicament per pedres sense treballar lligades amb fang, donant una cronologia anterior al segle XVIII. La trajectòria documentada es escassa, a penes 0,90 metres i es perd per sota el paviment u.e. 3007 i no presenta cap element associat al mateix, excepte la seva rasa de fonamentació (u.e. 3016).

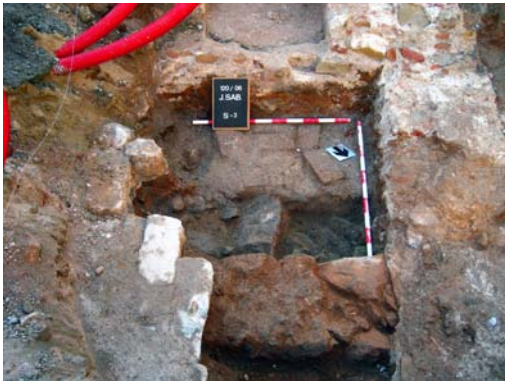
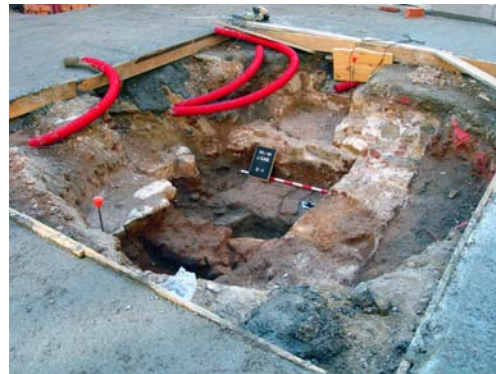
Vista de les restes del pavimenta u.e. 3014 i imatge del final de la excavació de l'escocell 3

Finalment es documentà les restes d'un nivell de pavimentació de rajoles vermelles en cru (u.e. 3014) associades al dipòsit u.e. 3005) molt arrasat per sota del qual es trobà un estrat de terra argilosa (u.e. 3015) que marcà el final d'afectació.

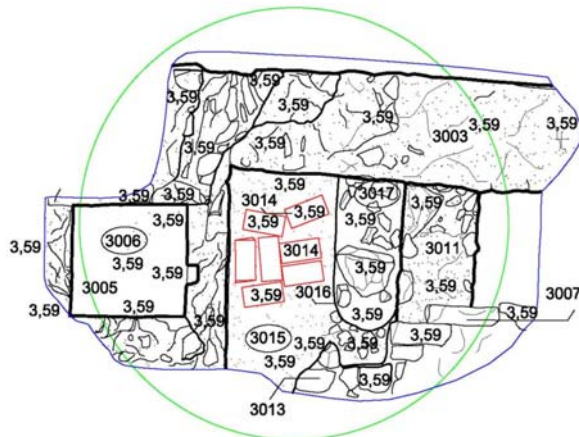
ESCOCELL 3

Planta de les estructures documentades a l'escocell 3

Començant per l'Escocell 3 es va poder documentar part de les estructures que pertanyien a l'antiga illa de cases. Concretament s'evidencià un mur mitger de la compartimentació interna de la finca així com part d'un dipòsit soterrani amb

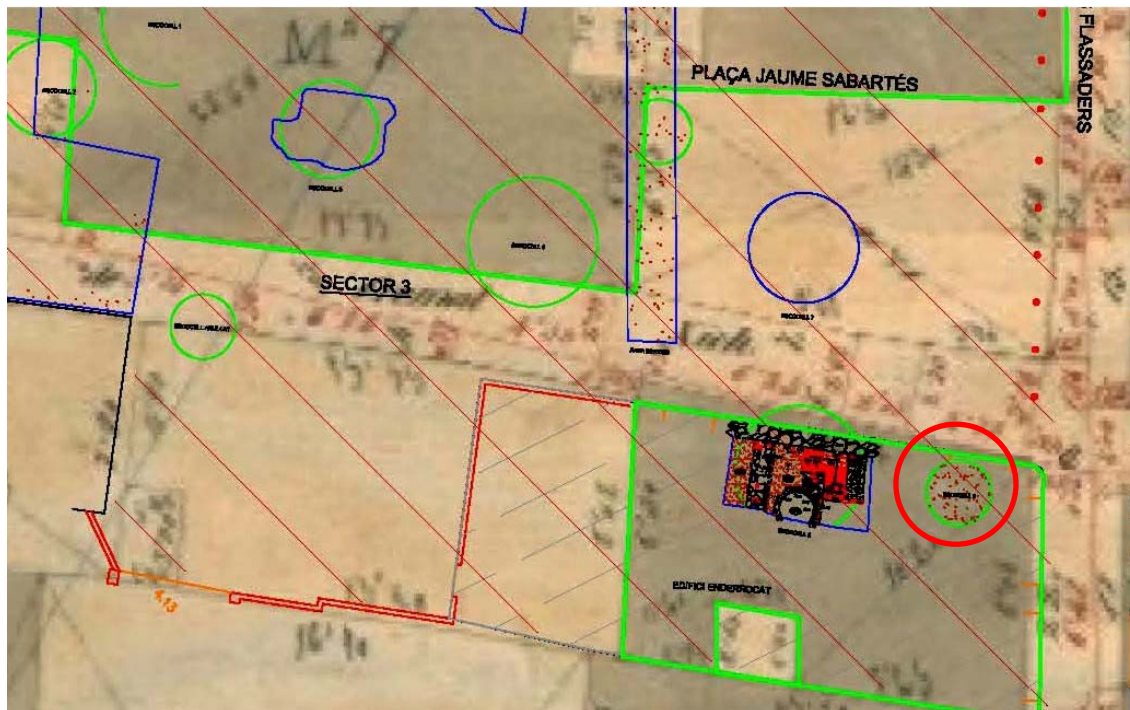
Foto muntatge dels Quarterons Garriga i l'escocell 5 excavat marcat amb vermell

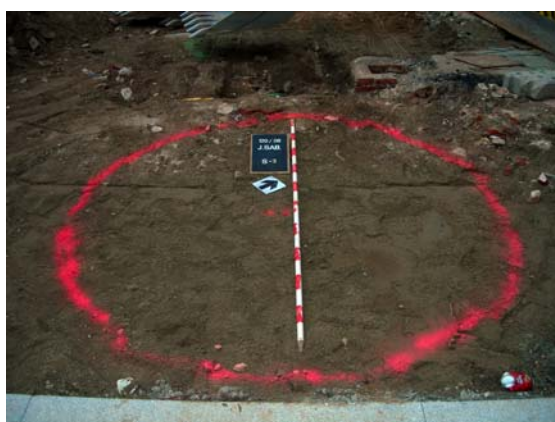
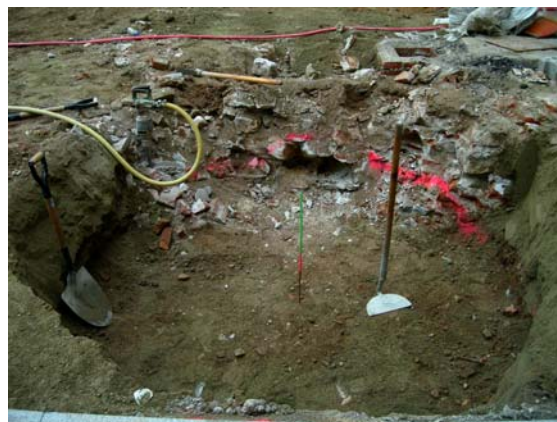
Vista de l'escocell 5 amb les traces del mur corresponent al soterrani de l'antiga botiga

La excavació de l'escocell fou enterament manual donat que al retirar la màquina la capa de saorres ja s'evidencià una part del mur Oest del soterrani ja documentat. Aquest mur fou desmuntat en part, no trobant cap més evidència arqueològica, arribant fins a la cota d'afectació per la construcció de l'escocell.

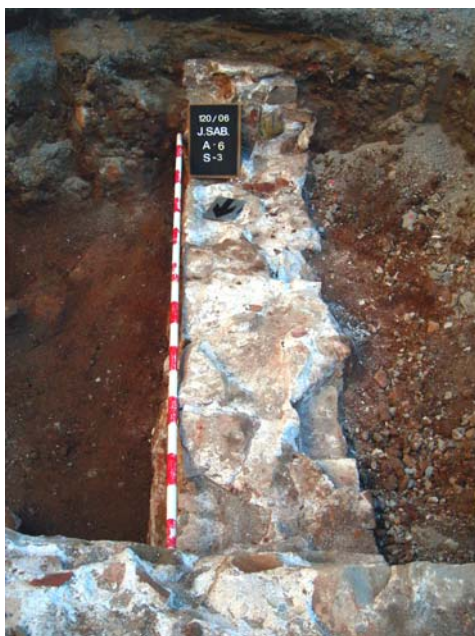
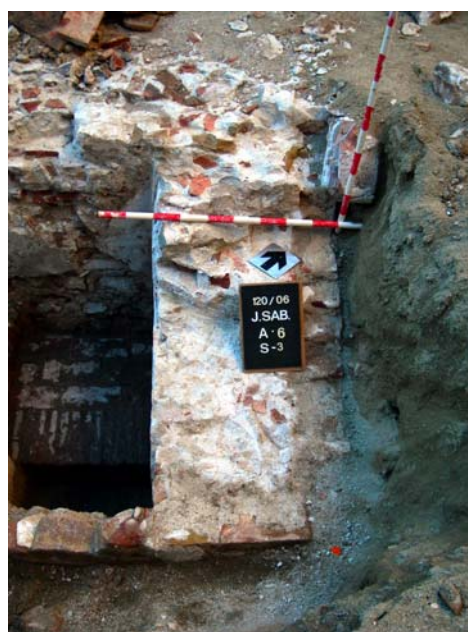
A l'esquerra el mur u.e. 3022 i a la dreta el mur u.e. 3027

Perpendicular a aquest mur es detectà dos murs mitger (u.e. 3022 i u.e. 3027), pertanyents també a l'antiga finca i que marquen un àmbit d'una amplada de 2,20 m per una llargada no determinada per anar més enllà de la excavació.

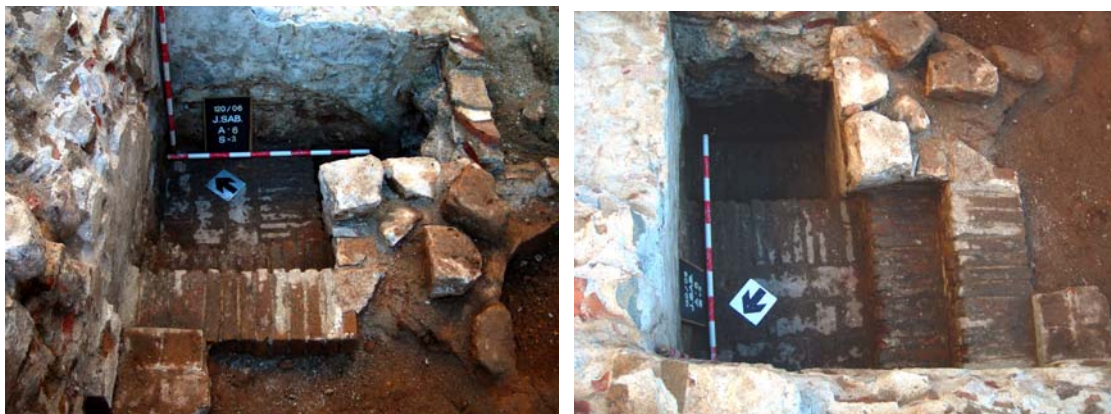
A l'esquerra vista general amb el paviment u.e. 3028 i la estructura u.e. 3030

A peus del mur u.e. 3019 es documentà les restes d'un nivell de pavimentació (u.e. 3028) format per rajoles quadrades vermelles i relacionades amb una escales obrades amb maons que marquen l'accés a una estructura soterrada, concretament un passadís (u.e. 3030). Inicialment l'accés porta una direcció S/N arribant a un petit replà on fa un gir de noranta graus i s'encamina cap l'Est, trobant-se tapiat la continuació del passadís. Possiblement es tractava de l'accés al soterrani ja documentat durant la deconstrucció de l'edifici del carrer Flassaders, 22.

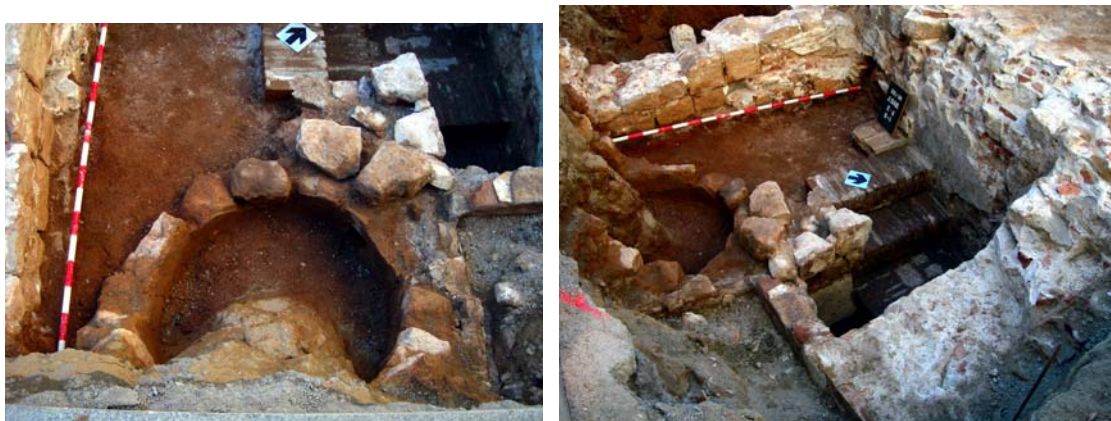
A l'esquerra vista del pou u.e. 3024 i a la dreta vista general de les estructures documentades

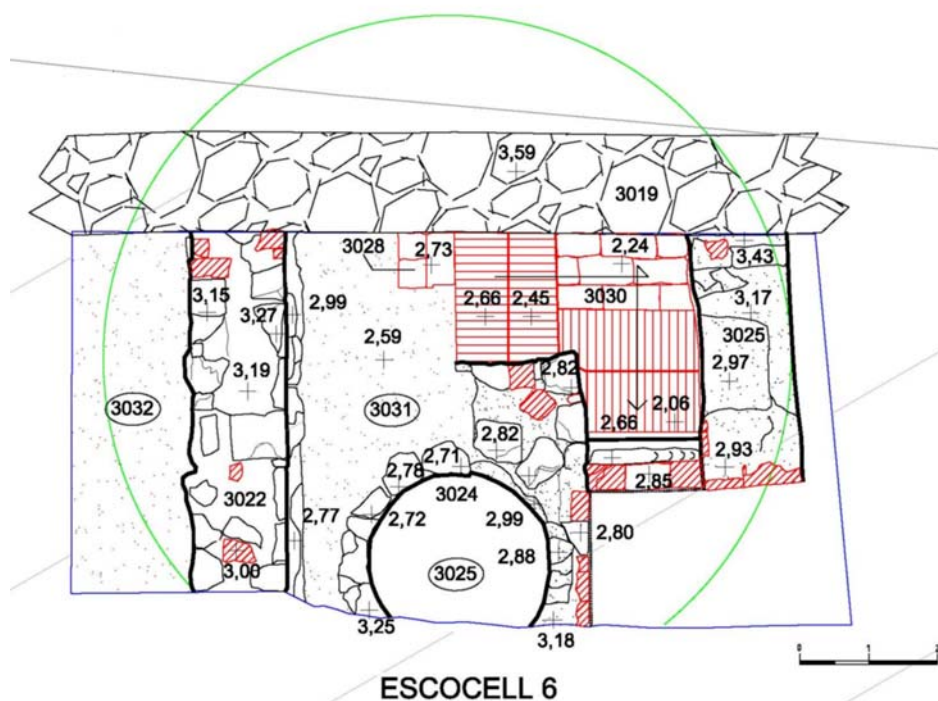
Planta final de les estructures documentades a l'escocell 6

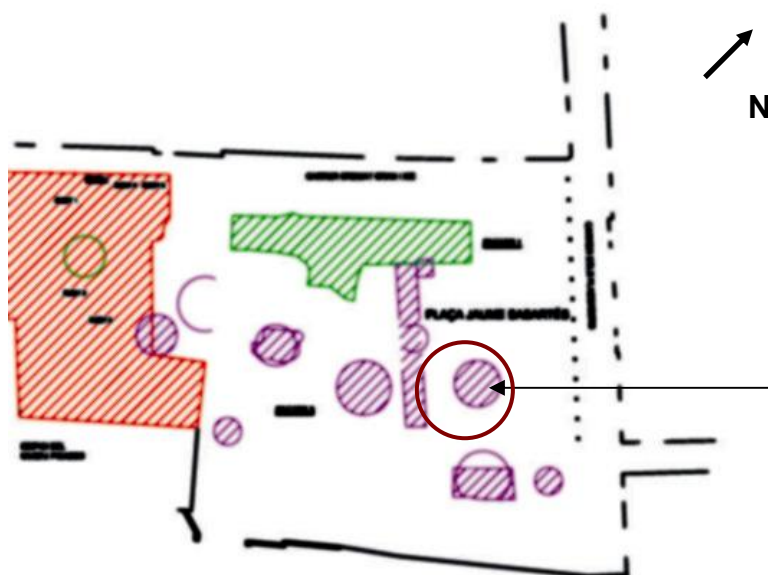
Vista del Sector 3 amb els escocells marcats en lila i l'escocell 7 remarcat amb un cercle vermell

Aquest escocell es situà entre el Sector 1 i l'escocell 6 i la seva excavació es realitzà el 24 de gener de 2007. En aquest cas el diàmetre de l'escocell era una mica més gran que els anterior, ja que presentà finalment un diàmetre de 3,40 metres.

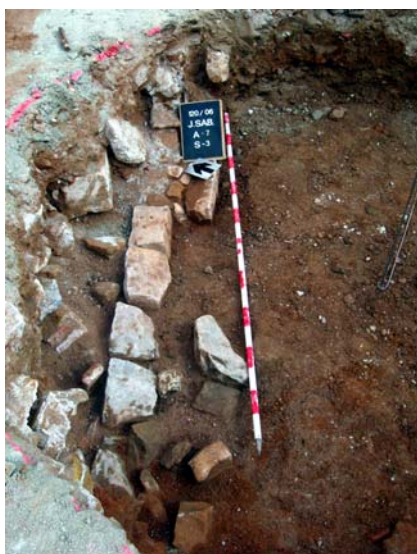
Vista del mur u.e. 3034

La seva excavació comportà la exhumació de part de dues estructures, possiblement restes de murs de les antigues edificacions, els quals presentaven un precari estat de conservació. El primer mur documentat (u.e. 3034) presentava una trajectòria N/S, evidenciant-se una llargada de 2,60 metres, amb una amplada estimada en 0,40 metres. Estava obrat amb pedres de dimensions mitjanes, algunes tallades amb forma de carreus allargats de 30 cm i lligats amb morter, restant a penes una filada.

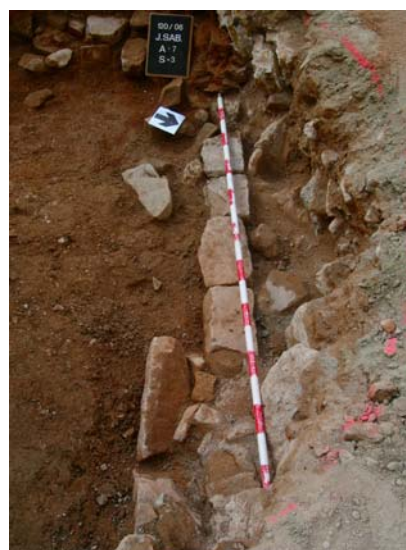
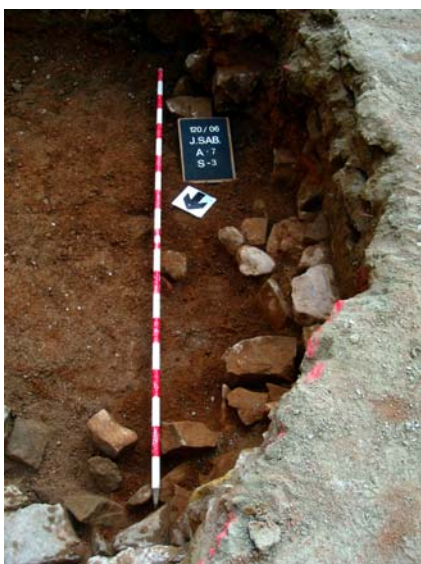
A l'esquerra el mur u.e. 30036 i a baix vista general de l'escocell 7

Perpendicular a aquest es documentà un altre mur (u.e. 3036) d'aproximadament 2,15 metres de trajectòria documentada. A l'igual que el mur u.e. 3034 també es trobava bastit amb pedres lligades amb morter de calç, conservant a penes una filada i presentant un estat de conservació que feia difícil determinar si es tractava veritablement d'un mur o l'enderroc d'un mur.

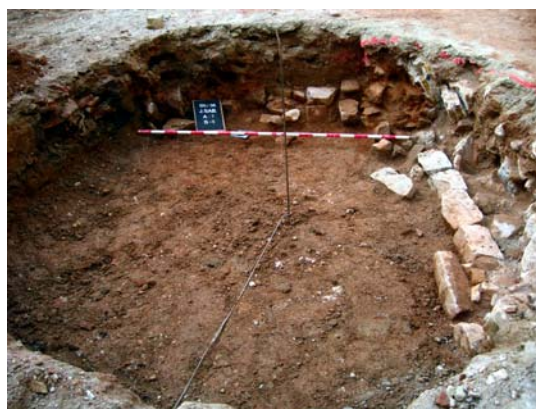
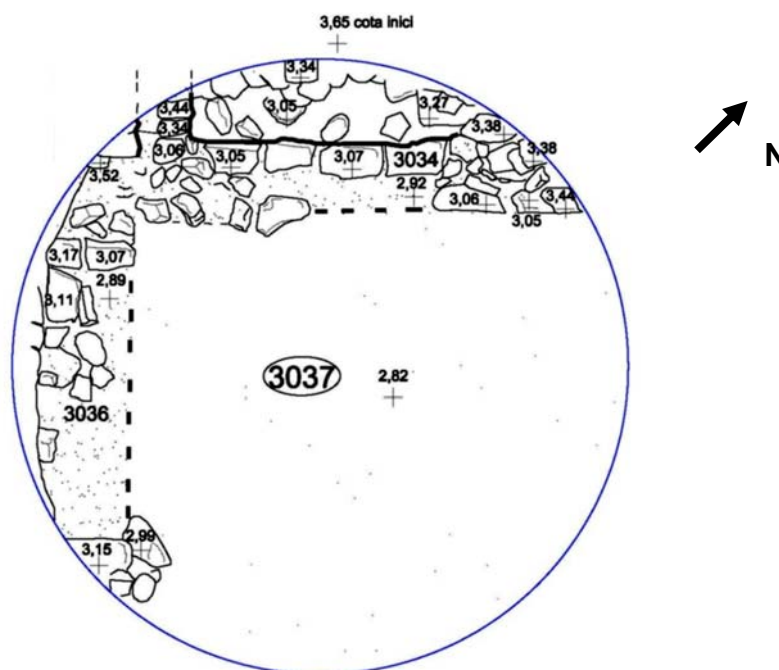
ESCOCELL 7

Planta final de les estructures documentades a l'escocell 7

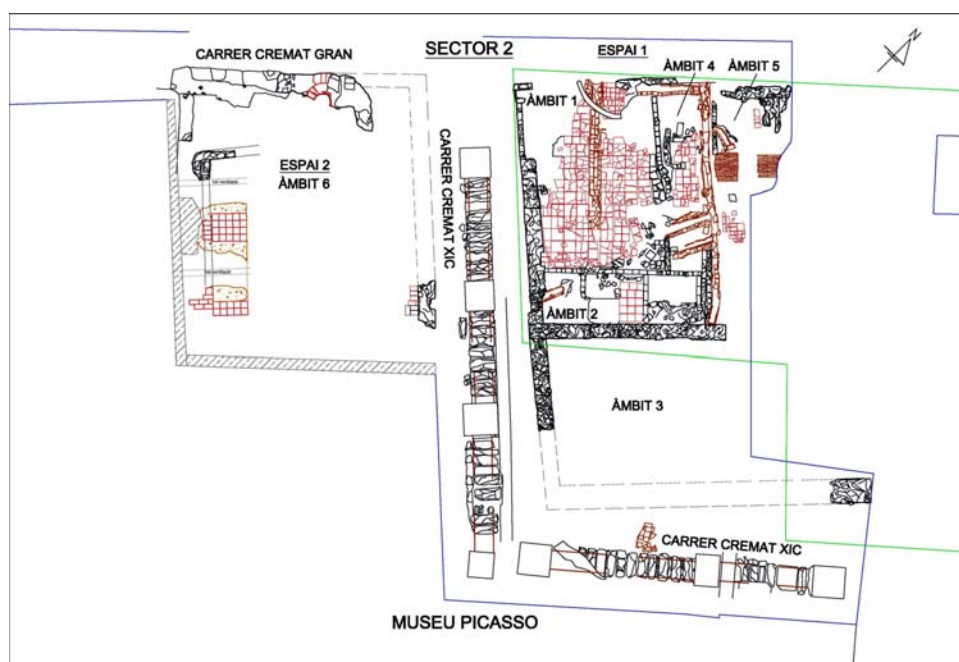
Planta esquemàtica del Sector 2 amb els diferents àmbits documentats. Marcat en blau la zona d'intervenció i en verd la traça dels Quarterons Garriga

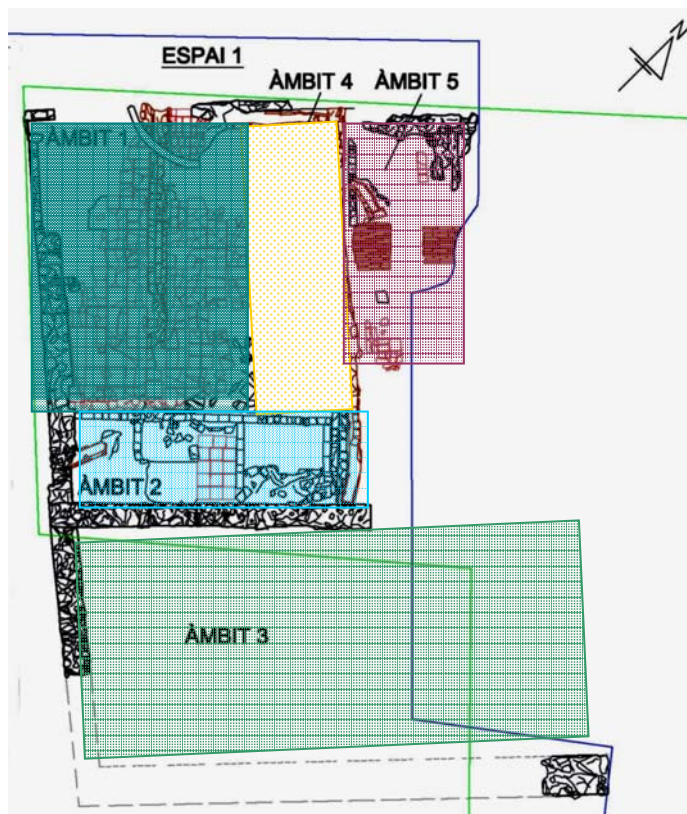
Primerament, tenim l'**Espai 1** que ve marcat pels tres murs de façana (u.e. 2020, u.e. 2022 i u.e. 2056 i que al seu torn està compartimentat per l'**àmbit 1** format pels dos murs perpendiculars de façana (u.e. 2020 i u.e. 2022) i els envans u.e. 2029 i u.e. 2030), marcant un àrea pavimentada (u.e. 2031).

Planta on es destaquen els diferents àmbits documentats a l'Espai 1

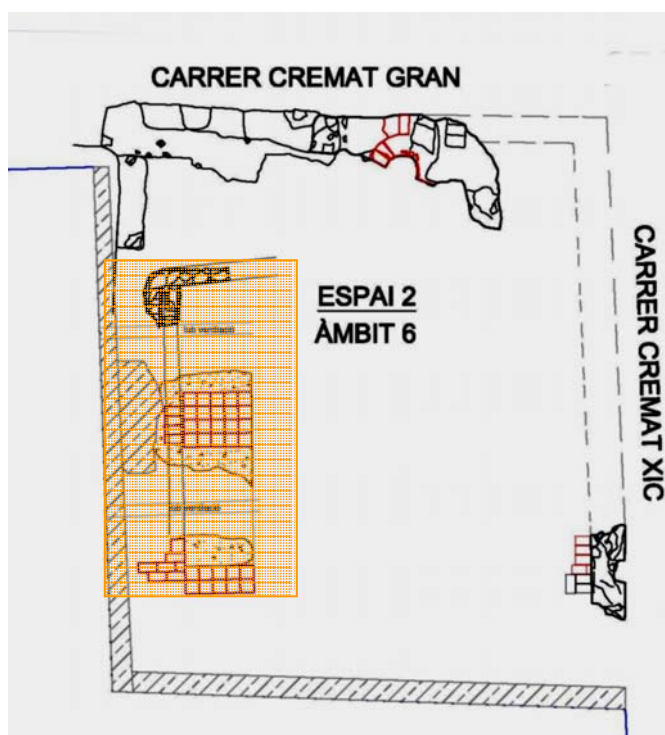
Finalment trobem l'**Espai 2** del qual només s'ha pogut determinar un àmbit, concretament l'**àmbit 6** es troba en una zona exterior, a l'altra banda de la traça de l'antic carrer de Cremat Xic. Aquest espai ve delimitat per les restes del mur u.e. 2015 i l'element u.e. 2010 i es troba també marcat per l'aparició de dos nivells de pavimentació (u.e. 2005 i u.e. 2064) així com el dipòsit u.e. 2062 i les restes dels pous u.e. 2009 i u.e. 2068 que fan pensar que aquesta zona forma part d'una urbanització anterior a la relacionada amb el carrer de Cremat Xic i l'illa de cases documentada. A tall d'hipòtesis podrien parlar que es tracta d'elements relacionats amb els edificis del carrer de Montcada.

Planta de les estructures que marquen l'Espai 2. Amb trama les restes del dipòsit

El farciment que amortitza el dipòsit u.e. 2062 presenta com a tret distintiu l'aparició, barrejats amb sorres de platja, de fragments de peces ceràmiques producte de coccions defectuoses i que conserven restes de vidrat, essent en la seva majoria ceràmica blava catalana, així com una certa quantitat de peces conegudes com a "trespeus" que fan pensar en la presència propera d'un taller ceràmic. La forma mateixa del dipòsit fa aventurar que podria tractar-se d'un dipòsit de decantació d'argiles, relacionat amb algun forn o taller ceràmic.

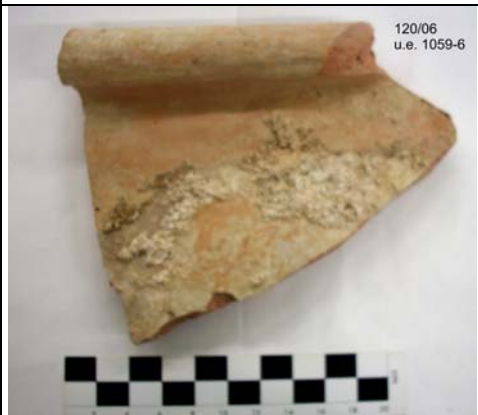
Identificació del jaciment	SIGNATURA	Tipologia	Nº U.A.	Nº U.E.	Nº PEÇA
Plaça Jaume Sabartés	120/07	Tenalla		1059	6
DIPÒSIT	CLASSE CERÀMICA	FORMA	Nº FOTO	DIBUIX	
Zona Franca	Comuna oxidada	Vora			
DESCRIPCIÓ					Ø VORA
Vora d'una tenalla, feta a torn ràpid, de ceràmica de cocció oxidada i sense vidrat ni engalba, simplement allisada. Es tracta d'un gran contenidor el qual per la escassa estabilitat del seu peu es trobà fixat mercès a un encofrat de pedra. Era destinat a contenir líquids (oli, vi, aigua) encara que també podia contenir gra. El llavi és arrodonit, la seva boca estreta. El perfil de la tenalla era ovoide i el fons era pla					Ø PEU
					cm
					ALÇADA
cm					
OBSERVACIONS/FOTO

BIBLIOGRAFIA / CRONOLOGIA					
BELTRÁN DE HEREDIA BERCERO, J Tipologia de la producció barcelonina de ceràmica comuna baix medieval: una proposta de sistematització					
PARAL·LELS					
La tipologia d'aquesta peça forma part del que és coneix com a "obra aspra" de la qual hi ha múltiples exemples

CRITERIS DE DATACIÓ / CONTEXT ESTRATIGRÀFIC					
La ceràmica comuna de cuita oxidant forma part de la terrisseria popular que abasta una àmplia cronologia. Aquesta peça a l'esser trobada dins un context extratigràfic s'ha datat al segle XVII					
DATA: Gener 2008			RESPONSABLE: Júlia MIQUEL

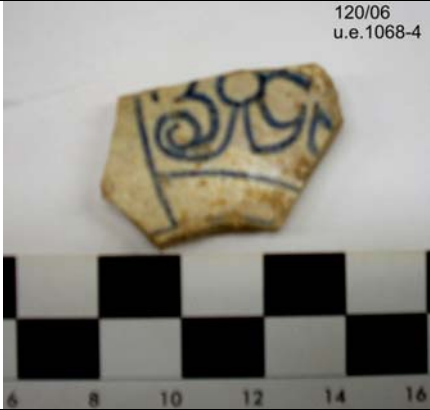
Identificació del jaciment	SIGNATURA	Tipologia	Nº U.A.	Nº U.E.	Nº PEÇA
Plaça Jaume Sabartés	120/07	PLAT		1068	4
DIPÒSIT	CLASSE CERÀMICA	FORMA	Nº FOTO	DIBUIX	
Zona Franca	blanca i blava Paterna-Manises	sense forma			
DESCRIPCIÓ				Ø VORA	
Fragment de ceràmica blanca i blava de Paterna- Manises amb decoració d'alàfies en blau a imitació de la ceràmica andalusina					
				Ø PEU	
				ALÇADA	
OBSERVACIONS/FOTO

BIBLIOGRAFIA / CRONOLOGIA					
BATLLORI-LLUBIÀ (1974) Ceràmica catalana decorada AMIGÓ, J et alii (1986) El Bullidor, jaciment medieval Segons la bibliografia aquest motiu decoratiu està datat cap a inicis del segle XV					
PARAL·LELS					
La ceràmica valenciana decorada en blau es troba en diversos jaciments arreu de Catalunya					
CRITERIS DE DATACIÓ / CONTEXT ESTRATIGRÀFIC					
Aquesta peça va aparèixer dins l'amortització del mur u.e. 1070. De tota manera l'estrat es trobava molt remogut, per la qual cosa el context estratigràfic és poc fiable

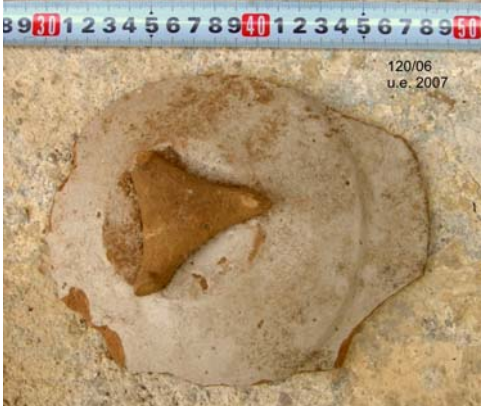
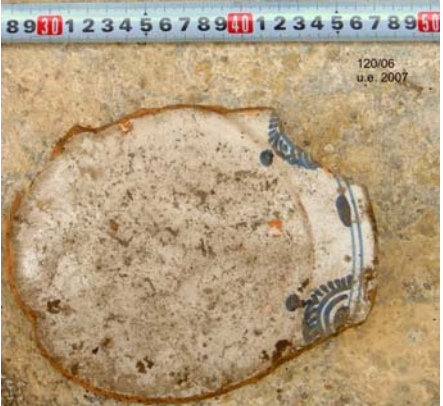
Identificació del jaciment	SIGNATURA	Tipologia	Nº U.A.	Nº U.E.	Nº PEÇA
Plaça Jaume Sabartés	120/07	Platet		2007	3
DIPÒSIT	CLASSE CERÀMICA	FORMA	Nº FOTO	DIBUIX	
Zona Franca	Blanca i blava Catalana	Perfil sencer			
DESCRIPCIÓ					Ø VORA
Perfil sencer d'un platet de ceràmica blanca i blava catalana. Es un recipient baix, pla amb una vora ampla. El seu revers presenta una base lleugerament enfonsada en el centre. La decoració a la vora consisteix en doble arc i punt amb serrells a l'exterior de l'arc i punt. El fons no presenta cap decoració i destaca com a característica que durant la cocció de la peça s'adherí un trespeus, cosa que motivà que la peça fos rebutjada					21 cm
					Ø PEU
					16 cm
					ALÇADA
					2,2 cm
OBSERVACIONS/FOTO

BIBLIOGRAFIA / CRONOLOGIA					
TELESE COMPTE, A (1991) La vaixel·la blava catalana de 1570 a 1670 BATLLORI-LLUBIÀ (1974) Ceràmica catalana decorada Segons la bibliografia aquesta peça pot datar-se a mitjan segle XVII

PARAL·LELS					
En diverses excavacions a Barcelona i arreu de Catalunya han aparegut aquest tipus de peça					
CRITERIS DE DATACIÓ / CONTEXT ESTRATIGRÀFIC					
Aquesta peça aparegué al rebliment modern d'uns tubs de ventilació que al seu torn trinxaven estructures anteriors					
DATA: Gener 2008			RESPONSABLE: Júlia MIQUEL
