## Intervenció arqueològica a la Rambla, 106

CODI M.H.C.B. 101/07

Barcelona, el Barcelonès

Del 17 al 25 de setembre de 2007

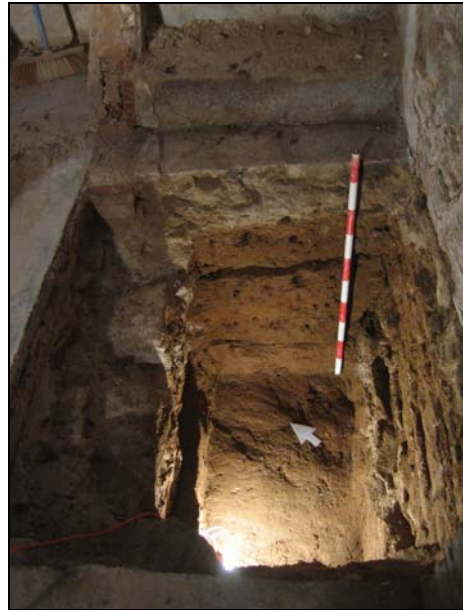
FOTO 2. Detall de la cala 1. Podem observar el mur mitger UE 104 i la seva banqueteta de fonamentació UE 105. A la part inferior de la cala 1 podem observar l'estrat d'argila UE 102

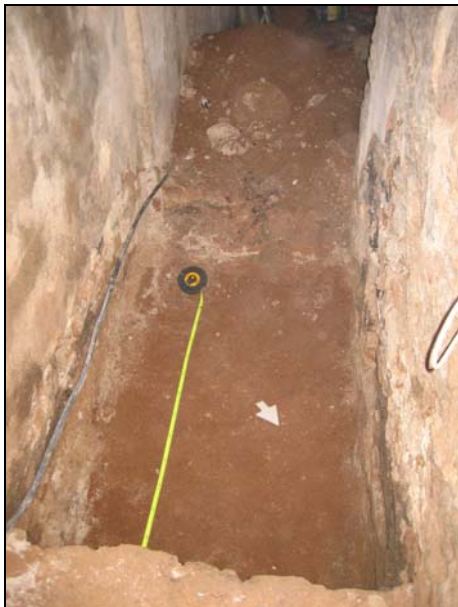
FOTO 3. Cala 2 un cop excavada amb l'estrat UE 101

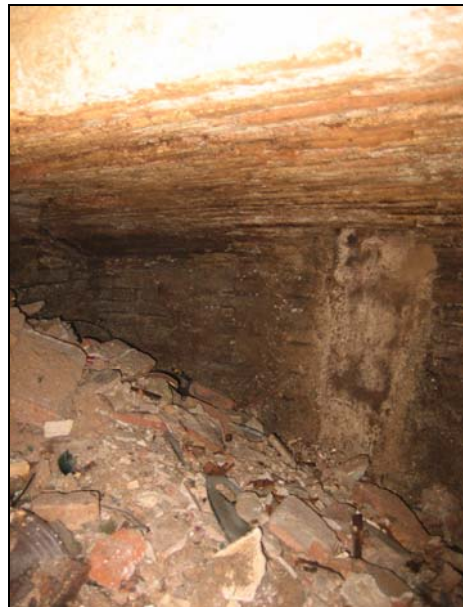
FOTO 4. Fossa sèptica UE 110 amortitzada amb runa en el moment de la seva localització

**UE 110** – Pou mort o fossa sèptica quadrada, de 2,5 m de costat i una profunditat superior a 1 m. Ocupava una part important de la zona del soterrani que s'havia de rebaixar. Atès que superava la profunditat que s'havia d'assolir només es va desmuntar parcialment fins a la cota necessària. En el moment en que es va documentar estava ple de runa. Una canalització provinent del pati de llums de la finca actual hi desguassava, cosa que posa aquesta fossa en relació amb l'última remodelació important de la finca que, atenent a la data que hi figura a la façana, sembla que es va produir pels volts de 1903.

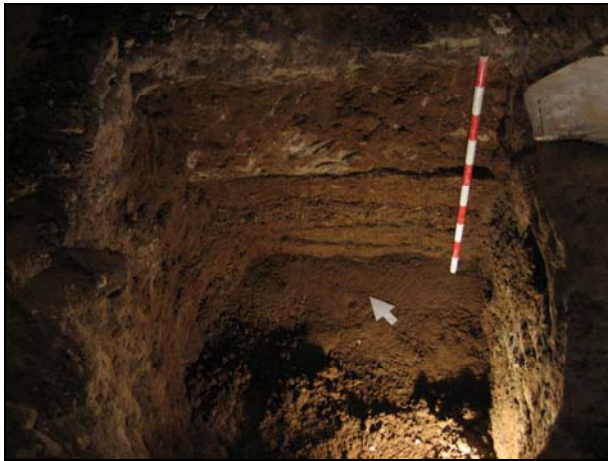
FOTO 5. Estratigrafia al tall NE de la cala 3

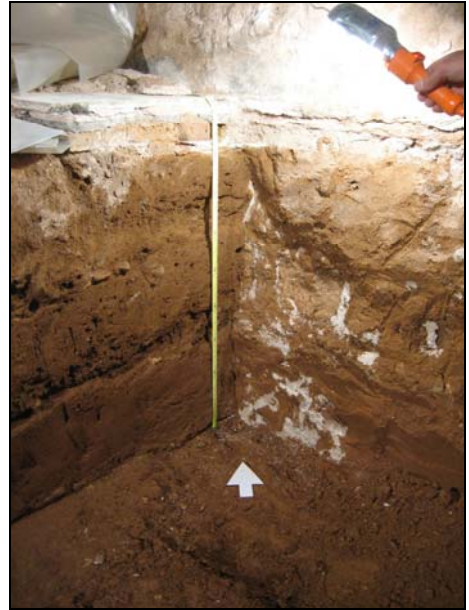
FOTO 6. Tall N de la cala 4 un cop excavada. Podem observar, a la part inferior del tall, l'estrat d'argila UE 102. A la cota màxima assolida, en el fons i a primer terme, apareix l'estrat de graves UE 106

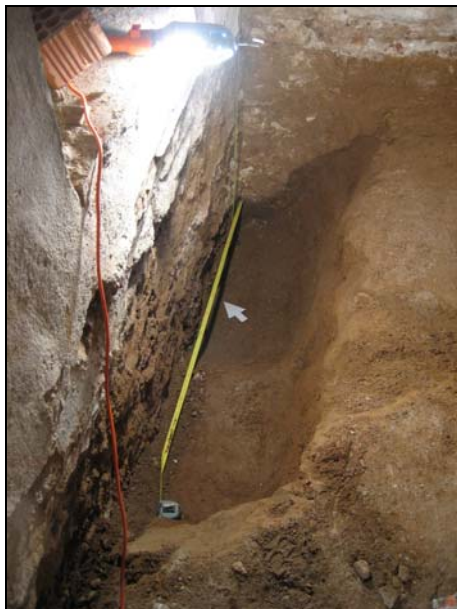
FOTO 7. Retall UE 111 un cop excavat el seu farciment UE 112

**UE 111** – Retall d'uns 1,7 x 0,6 m conservats, de forma irregular, que vam documentar al costat NE del sector on es va desenvolupar la intervenció. Retallava els estrats UE 101 i UE 102. Estava farcit per l'estrat UE 112. La seva part inferior se situava a 6,67 m s.n.m. i la seva part superior conservada se situava en els 7,61 m s.n.m.

**UE 112** – Estrat de matriu sorrenca i color marró fosc amb algunes pedres petites. Va proporcionar material ceràmic que podem situar cronològicament entre els segles XIV i XVI. Farcia el retall UE 111. La seva funcionalitat ens és desconeguda.

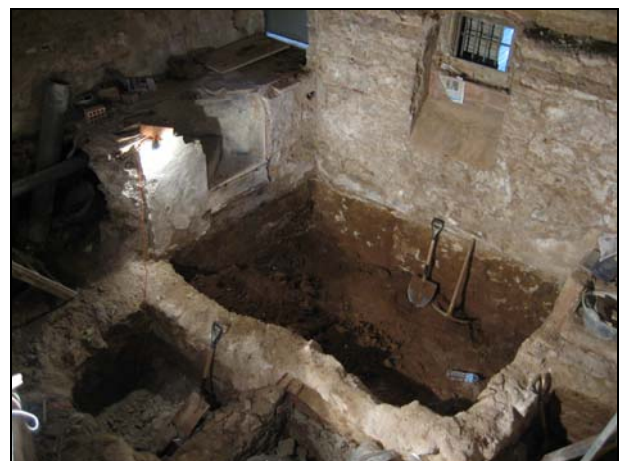
FOTO 8. Vista general un cop finalitzats els treballs de remoció de terres

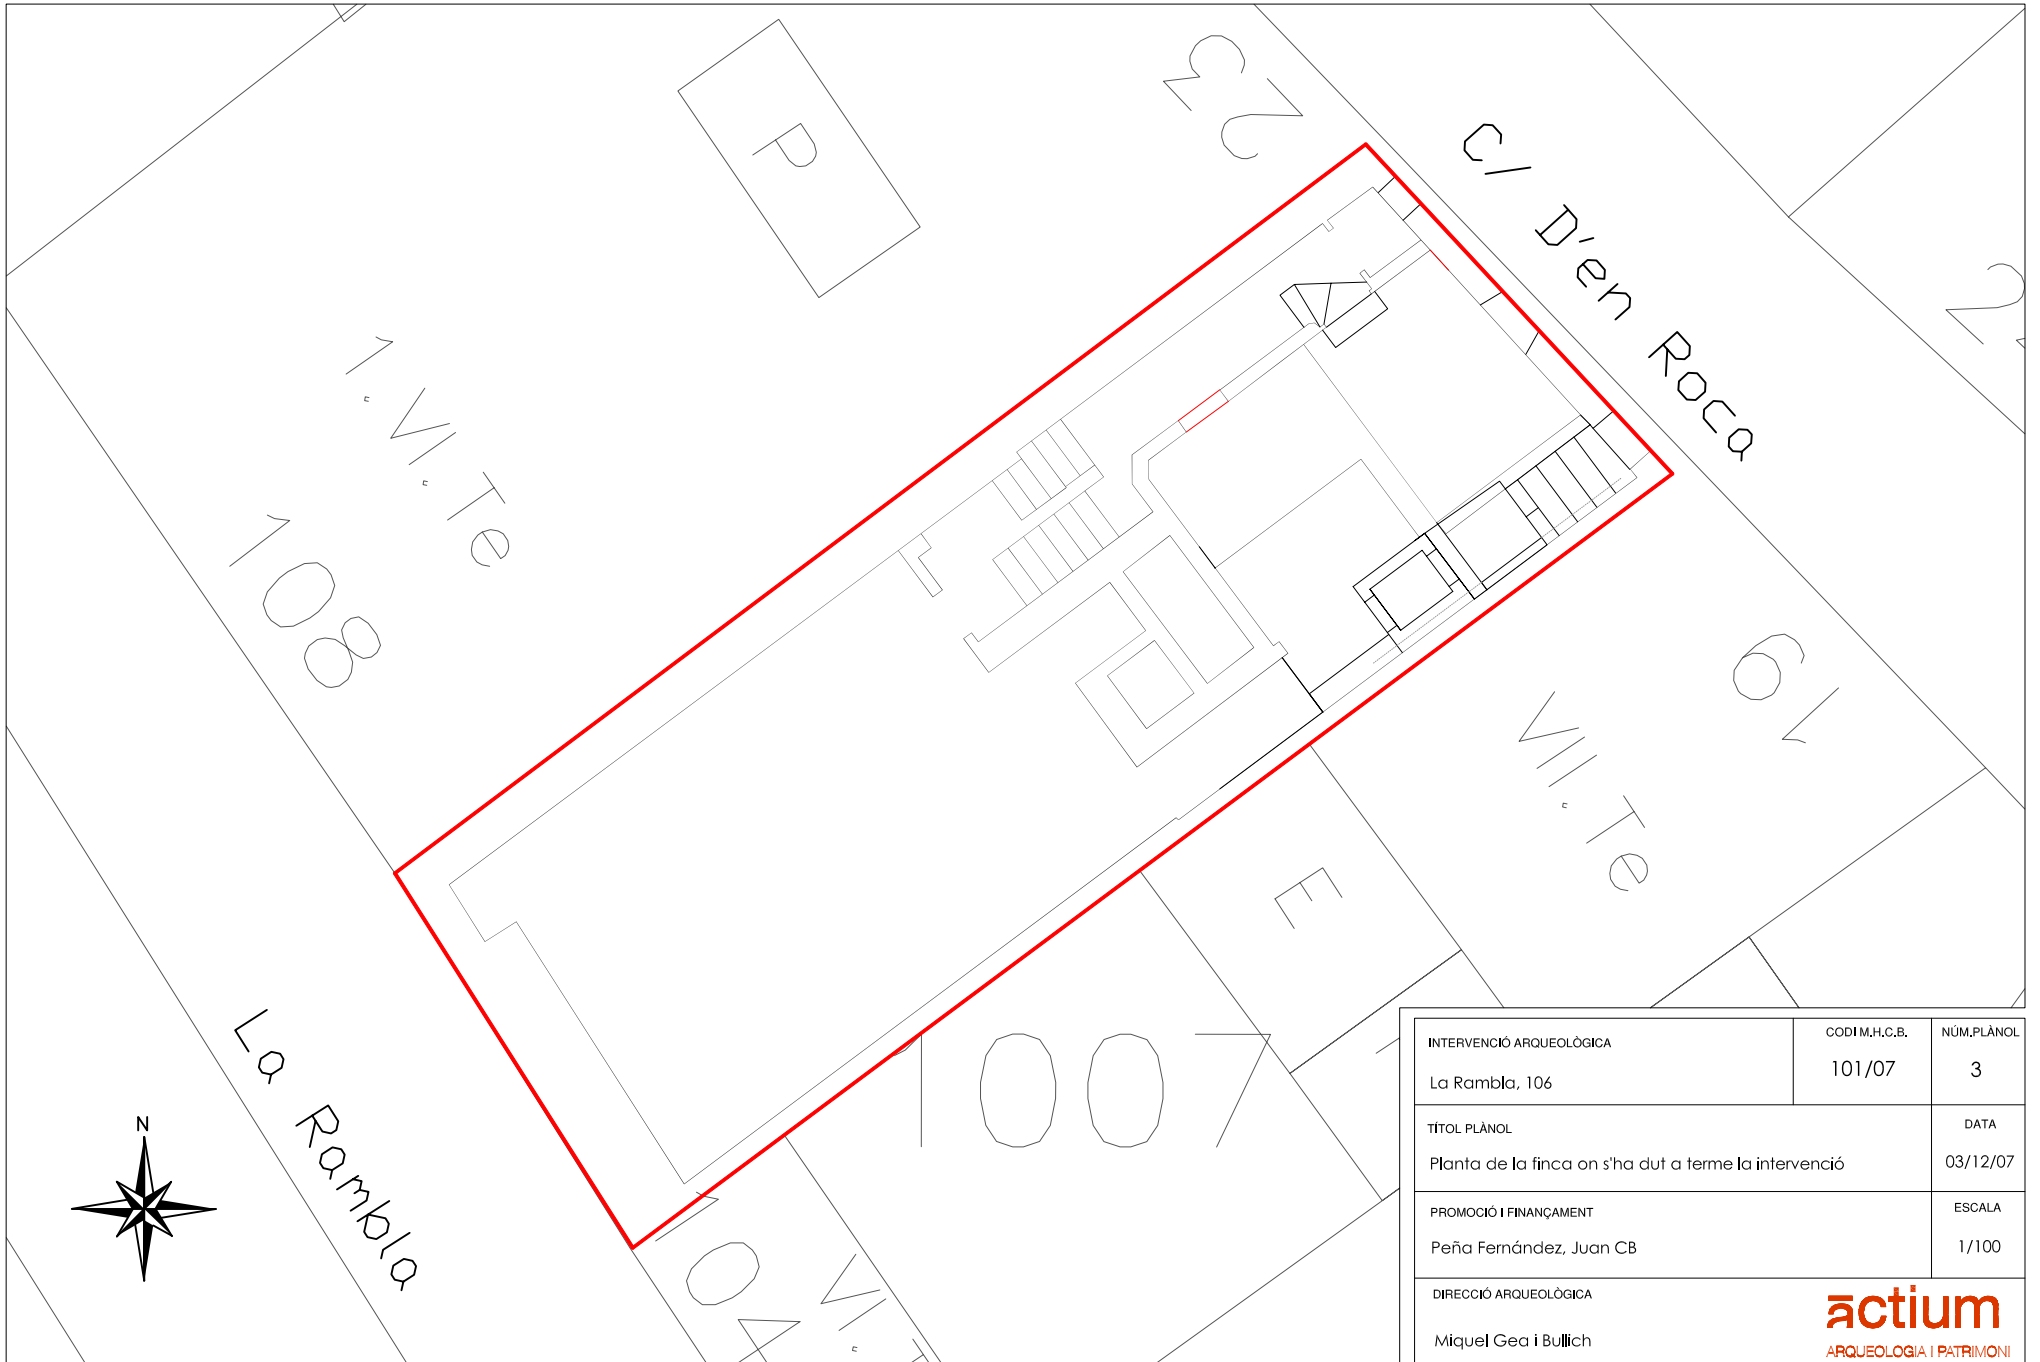
INTERVENCIÓ ARQUEOLÒGICA	CODIM,H.C.B.	NÚM.PLÀNOL
La Rambla, 106	101/07	3
TÍTOL PLÀNOL	DATA	
Planta de la finca on s'ha dut a terme la intervenció	03/12/07	
PROMOCIÓ I FINANÇAMENT	ESCALA	
Peña Fernández, Juan CB	1/100	
DIRECCIÓ ARQUEOLÒGICA
