MEMÒRIA ARQUEOLÒGICA DE LA INTERVENCIÓ
EFFECTUADA AL CARRER MILANS, NÚM. 3
(DISTRICTE DE CIUTAT VELLA. BARCELONA)

Codi MHCB: 034/07

Data intervenció: 6-13 de març de 2007

JOSÉ MANUEL ESPEJO BLANCO
MARÇ DE 2007

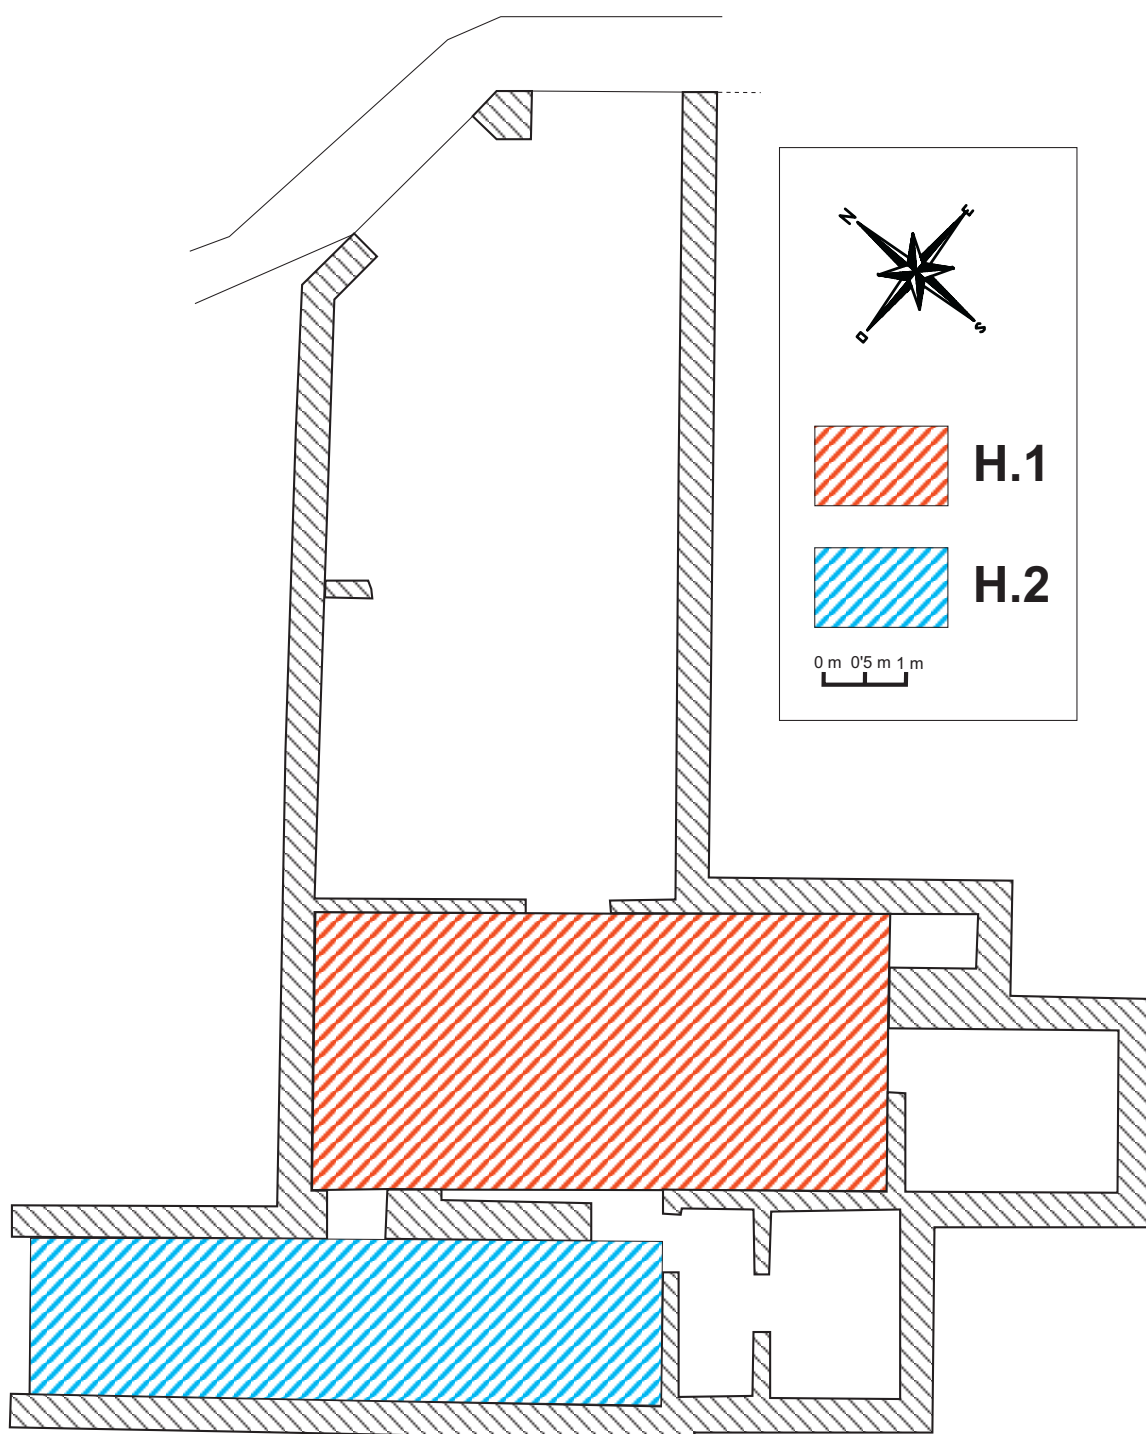
Figura 2: Planta general dels baixos del local del número 3 del carrer de Milans. Els àmbits ratllats són els que s'han vist afectats per els rebaixos (H.1 i H.2).

La planta baixa del local presentava una superfície total de 93'74 m², però el rebaix de terra afectava únicament a dues habitacions: l'Habitació 1 (H.1) amb 23'23 m² de superfície¹; i l'Habitació 2 (H.2) amb 13'87 m². És a dir, sumaven un total de 34'89 m² (**Figura 2; Fotografies 3-4**). En total calia rebaixar uns 20 cm en la H.1 i uns 25 cm en la H.2 perquè quedava un poc més elevada que aquella. Donades les característiques d'igualtat de enllosat i de farciment d'anivellació del terreny que mostraven les dues habitacions, i la innecessària generació de Unitats Estratigràfiques que es derivava d'aquest fet, la direcció tècnica considerà oportú de numerar amb els mateixos números de U.E. a ambdues com si fossin una sola. Per últim, hem de senyalar que han aparegut algunes estructures (**Figura 3**) arqueològiques que descriviren a continuació:

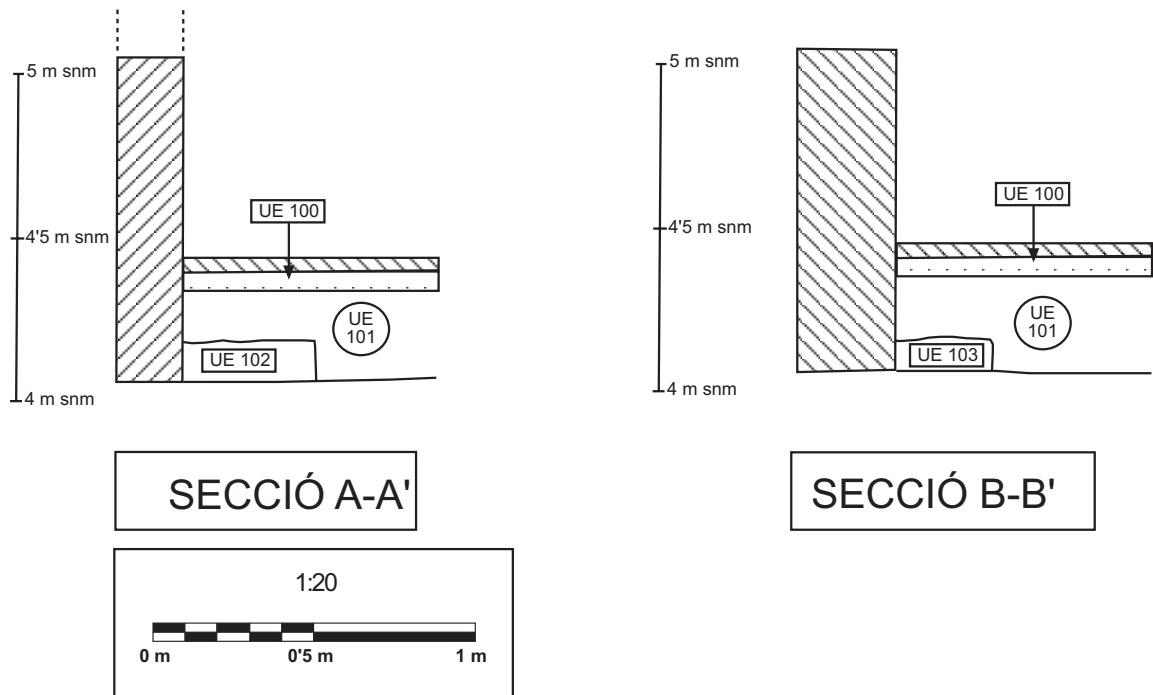
Figura 5: Seccions de les estructures UE 102 i 103 amb el nivell de amortització (UE 101 i la pavimentació del local (UE 100).

Coberta per l'U.E. 101, va aparèixer, durant els treballs d'extracció de terra, la fonamentaria de dos murs en la H.1 (U.E. 102 i 103) (**Figures 4 i 5**), solidaris entre si que formen part d'una mateixa estructura d'habitació d'un edifici anterior a l'actual finca, i que es prolongaven sota les parets de maons del immoble actual. Es tracta de dos murs construïts amb pedres mal escairades, de grandària variable i incrustacions de maons fragmentats massissos entre elles; es troben unides per un morter blanc de bona qualitat.

L'amplària d'ambdós no ha pogut determinar-se totalment perquè les cares exteriors queden amagades a l'altre costat de les parets actuals i no era per tant possible arribar a elles sense tirar a terra aquestes. Les amplàries visibles que s'han pogut documentar oscil·len entre els 20 i els 40 cm.

Els murs apareixien a uns 15 cm sota nivell de paviment (4'44 m.s.m.) i sobresortien escassament uns 10 cm una vegada realitzat el rebaix. No ha estat possible, per tant, determinar la potencia total conservada.

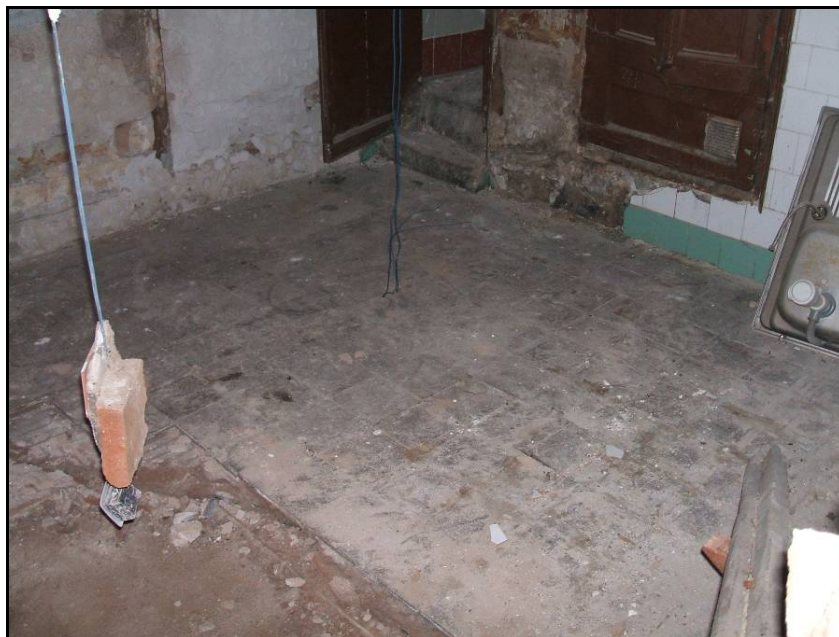
Fotografia 3: Vista de l'H.1 abans de començar el treballs de rebaix.

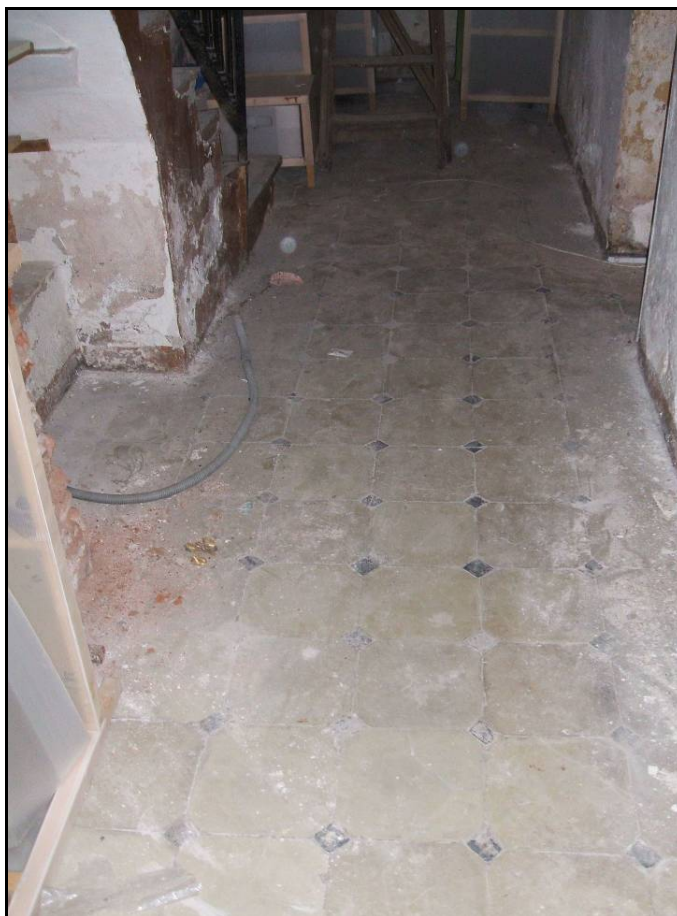
Fotografia 4: Vista de l'H.1 abans de començar el treballs de rebaix.

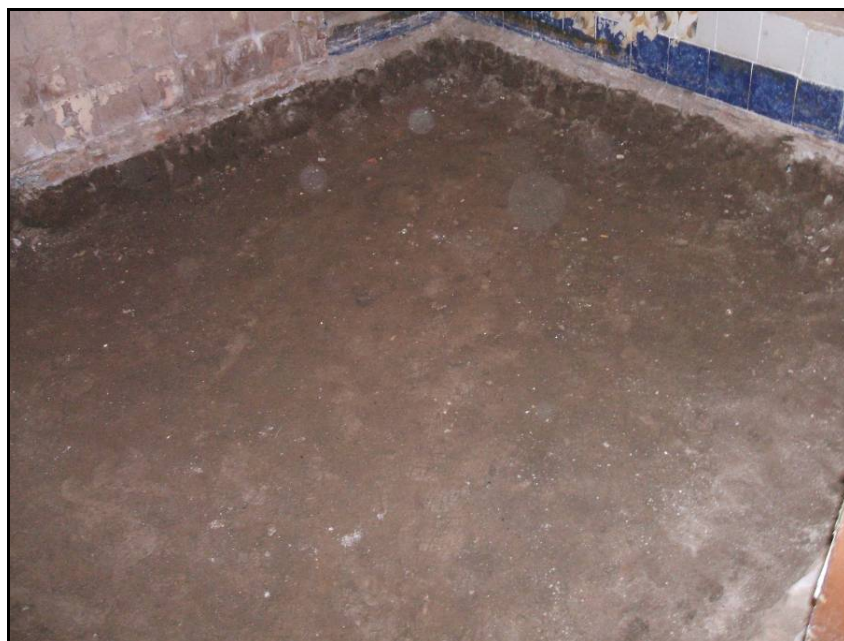
Fotografia 5: Vista general de l'H.1 al final del rebaix.

Estrat de terra piconada apareguda sota el paviment i que servia d'element d'anivellació del terreny sobre el qual es va enllosar el sòl posteriorment (**Fotografies 5 i 6**). Es tracta d'un sediment de color marró fosc, de textura arenosa, entre la qual van aparèixer en petites quantitats restes de runa constructiva, carbons, vidres i alguns fragments d'ossos de fauna. Així mateix, van sorgir alguns pocs fragments ceràmics d'època contemporànea-moderna (vidrats), medieval (verd i manganès) i fins i tot algun fragment d'àmfora romana, la qual cosa testimonia la remoció de terres d'estrats preexistents, que es troben barrejats i la procedència dels quals és impossible esbrinar. Hem de dir, que aquesta ceràmica, totalment descontextualitzada, no presenta cap característica morfològica o decorativa destacable i s'ha descartat, per irrellevant, la seva documentació gràfica.

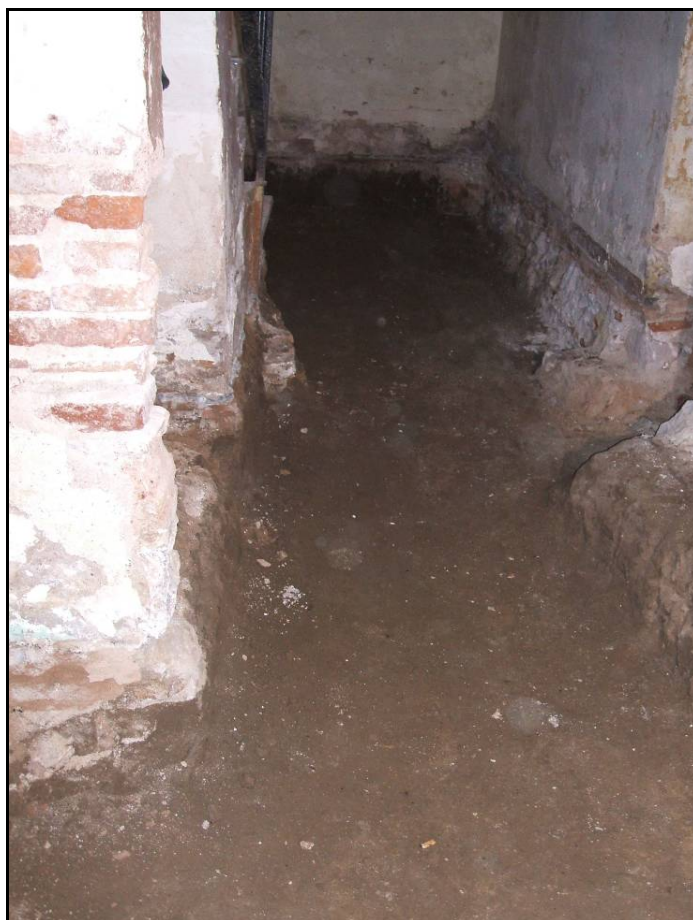
Fotografia 6: Vista general de l'H.2 al final del rebaix.

En el rebaix de la H.2 no es va documentar cap estructura ni resta arqueològica (**Fotografia 6**).

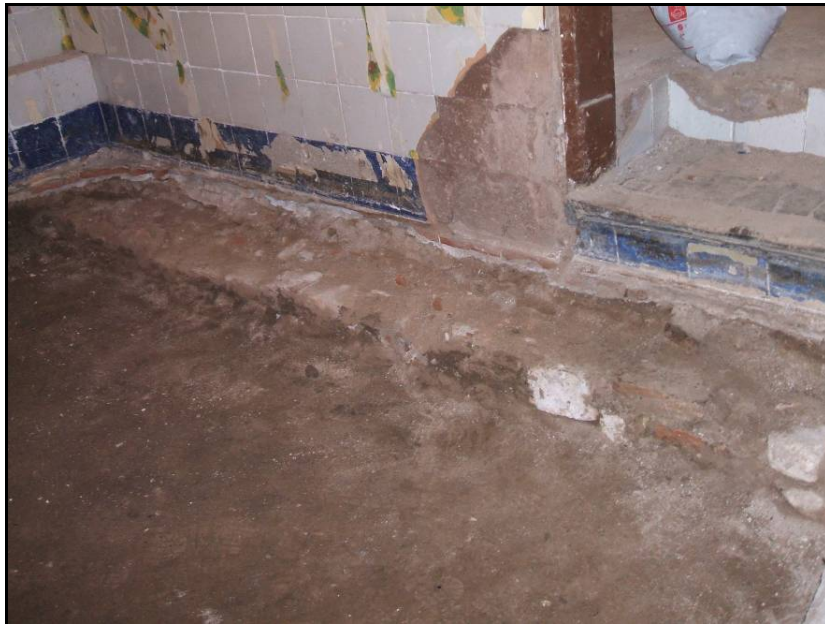
Fotografia 7: Vista general de l'U.E. 102, en l'H.1.

Un primer mur (U.E. 102) s'estén sota l'envà longitudinal de la H.1 amb una orientació NW-SE , i una llargària total de 5'78 m (**Fotografia 7**); i el segon (U.E.

L'absència d'un estrat arqueològic *in situ* associat a les estructures impedeix realitzar una datació precisa dels mateixos. No obstant això, estimen que aquesta estructura ha d'ubicar-se a finals d'època Moderna (segle XVIII) o començaments de la Contemporània (segle XIX). Ens basem en dos elements: en primer lloc, l'edificació de l'habitatge (i l'última urbanització del carrer) es remunta a la dècada dels 50' del S. XIX; i en segon lloc, hem de tenir en comte que si bé l'estructura del barri va arribar quasi intacta fins al segle XIX, la morfologia interna va canviar decisivament durant el segle XVIII per la gran densificació poblacional soferta. Tenint això present, i a la vista de la tipologia constructiva i de les característiques del morter utilitzat, creiem que es pot afirmar que la seva cronologia no ha de retrotraure's més enllà de aquest segle XVIII.

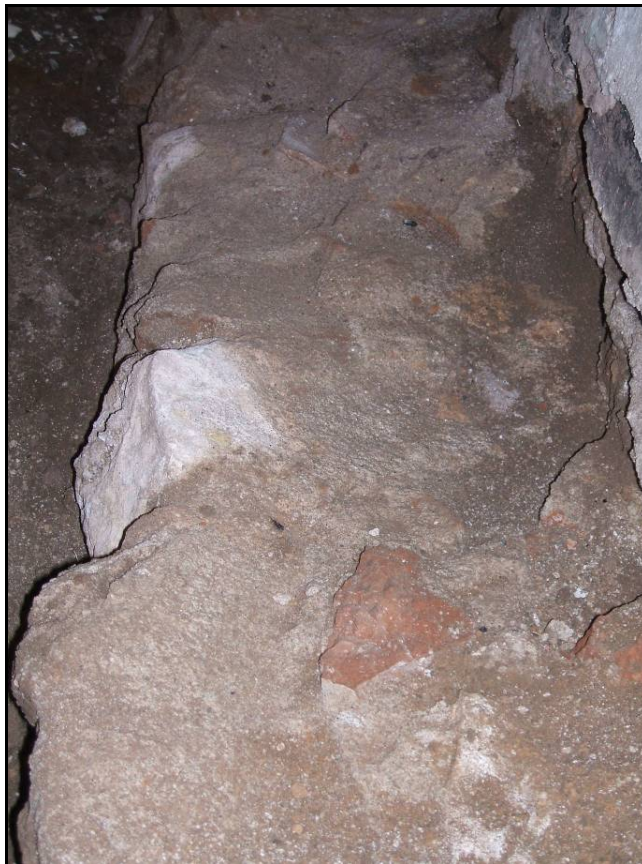
Fotografia 8: Vista general de l'U.E. 103, en l'H.1.

103) també en la mateixa disposició que les parets actuals, amb 3'33 m de longitud i orientat NE-SW (**Fotografia 8**). Es troba unit a l'anterior formant angle recte (**Fotografia 9**).

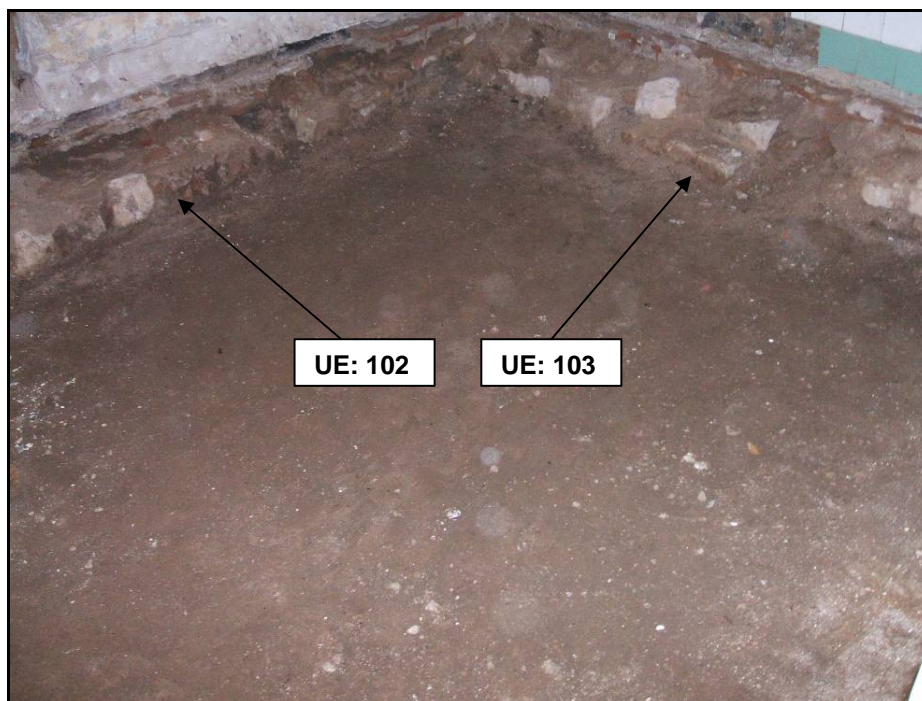
Fotografia 9: Vista general de les U.E. 102 i 103, en el punt d'unió.

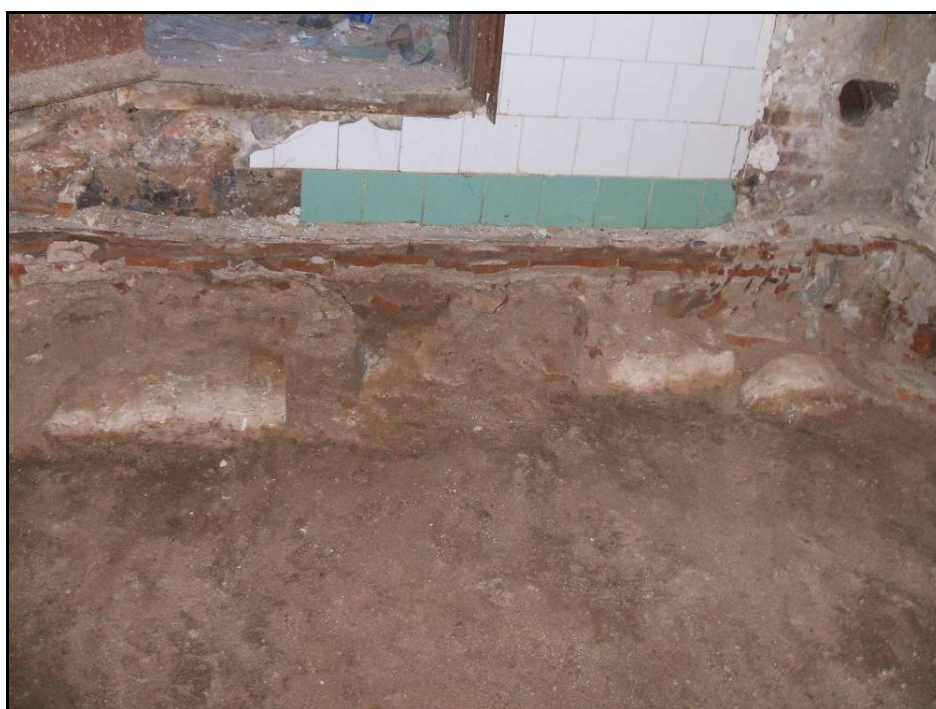
Fotografia 10: Vista general de l'U.E. 103, una vegada fet el petit desmuntatge.

Davant de l'aparició d'aquestes estructures l'arquitecte responsable de les obres va acordar, amb la direcció arqueològica, preservar en la seva totalitat l'U.E. 102 integrant-la en el projecte de reforma a manera d'esglaó, de manera que uniria aquest àmbit amb un altre que es troba a una cota més alta. D'aquesta manera, únicament quedava afectada per l'obra l'U.E. 103, però tampoc totalment ja que una part també se veuria exempta per la mateixa raó que l'U.E. 102 (formant un escaló a un petit àmbit situat a una altura superior). Així doncs, dels

3'33 m que constitueix l'U.E. 103, solament s'havien de desmuntar uns 10 cm de potència en un tram de 2'63 m. Amb el vist i plau dels responsables del Servei d'Arqueologia del M.H.C.B. i del Servei d'Arqueologia de la Generalitat de Catalunya, és va autoritzar la realització d'aquest petit desmuntatge sota la supervisió de la direcció arqueològica que controlava les obres (**Fotografia 10**).
