**Memòria de la intervenció arqueològica
realitzada al carrer d'Anselm Clavé, núm. 27
(Barcelona). Cod. 057/07.
(Documentació de les restes aparegudes)**

7 - 10 de maig de 2007

**Víctor Giner Puga
Arqueòleg**

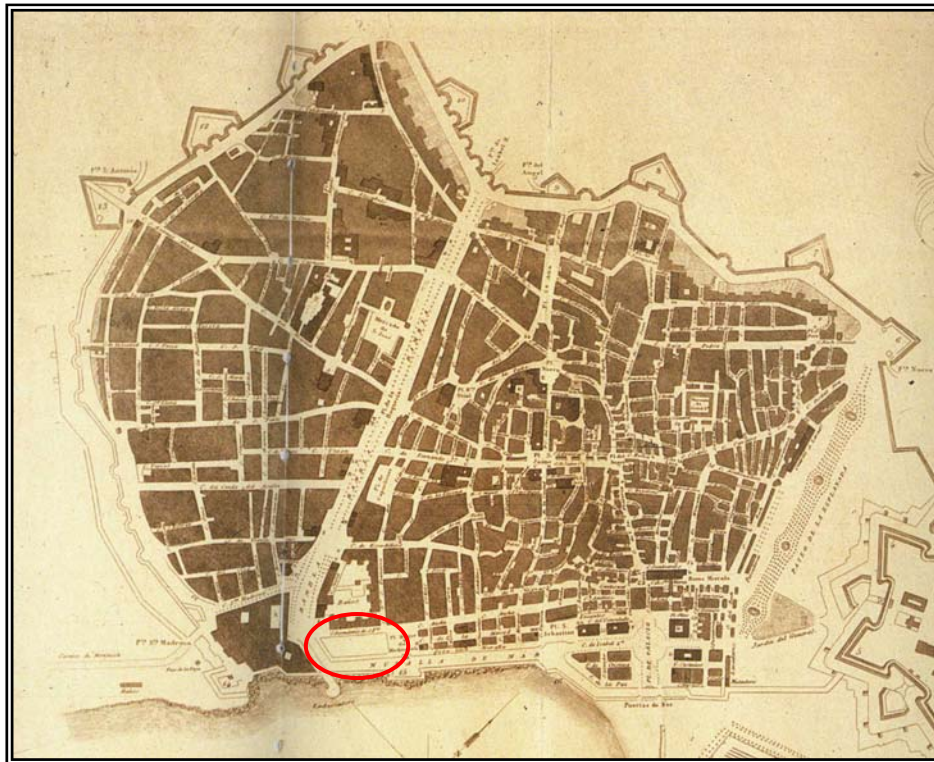
Plànol de Barcelona de 1849. (AHCB: Secció gràfics, núm. Inventari 2685)

Amb un cercle es marca l'emplaçament, que havia ocupat el convent de Sant Francesc (aterrat després de la desamortització de 1835)

cronològic anterior a la segona meitat del segle XIX. Tal i com es desprèn de l'observació del plànol, corresponent a l'any 1849, que adjuntem a aquestes línies. En aquesta il·lustració podem observar que la trama urbana presenta una

en el que es pot apreciar una llegenda que titula: “*Baños*”. Així, la finca que es pot observar en l'actualitat és posterior a la realització d'aquest plànol, i per tant les restes que s'han localitzat en aquesta intervenció han de ser per força anteriors a la construcció d'aquest immoble.

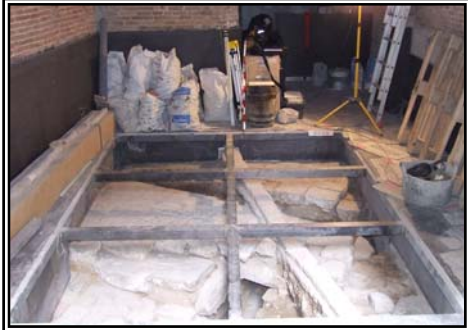
Vista general dels testimonis arqueològics posats al descobert en el transcurs de l'obra

Novament fem referència a la peculiaritat d'aquesta intervenció, tal i com s'ha esmentat en l'apartat anterior, per tal de justificar els treballs realitzats. Així doncs, la primera tasca a realitzar va consistir en la neteja acurada de les restes posades al descobert per l'obra. Tot seguit es va procedir a la realització del reportatge fotogràfic que acompanya al present escrit.

Per últim, encara que no menys important, es documentà planimètricament tota la intervenció (en la forma de diverses plantes i seccions), de forma es pugui treballar amb elles, encara que les restes quedin fora de l'abast d'hipotètics estudis futurs -ja que el projecte de la promoció es deixar-les visibles, però cobertes per una làmina de material vitri transparent-.

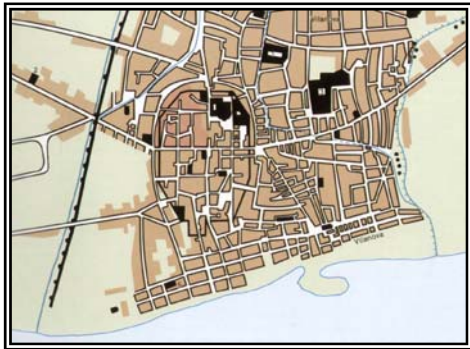
Reproducció parcial del plànol de la Barcelona del segle XIII (Ph. Banks. Dins *Catalunya Romànica*, vol. XX)

volums de les zones habitades en l'època medieval, i en concret fem referència al que s'ocupa del s. XIII. En aquesta il·lustració es pot observar com la zona que ens ocupa es presenta com un espai obert i sense construccions. Fet que ens permet suposar que les restes que ens ocupen no pertanyen a aquest moment.

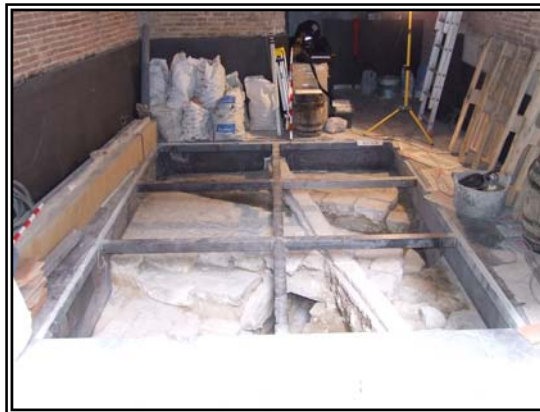
2

1: Vista general de la façana de la finca que és objecte del present estudi.
2: Vista general de les restes posades al descobert en el decurs de l'obra realitzada en els baixos de la finca

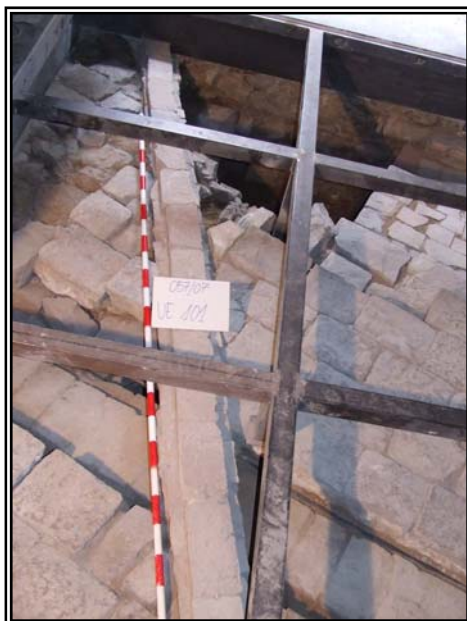
3

3: Imatge de la conducció de gas UE 101.
4: Vista general de la claveguera UE 102

Jaciment: C/ Anselm Clavé, 27		UE: 101
Sector:	Any: 2007	Tipologia: estructura
Cala:	Codi: 057/07	
Definició: canalització de gas		COTES
Consistència:		Cota Màxima: 4.02, 3.90, 3.87 msnm
Color:		Cota Mínima: 3.81 msnm
COMPONENTS		ESTRUCTURA
Components geològics:		Tipus: canalització
Components orgànics:		Aparell: maó massís i tub de plom
Components artificials:		Lligam: ciment ràpid
SEQÜÈNCIA FÍSICA		Preparació:
Igual a:		Amplada màxima:
En contacte amb:		Llargada màxima:
Se li adossa:		Alçada màxima:
S'adossa a: 102, 103, 104		Orientació:
Cobert per:		NEGATIVA
Cobreix a:		Tipus:
Tallat per:		Fondària:
Talla a:		Ø boca:
Reomplert per:		Ø màxim:
Reomple a:		Ø base:
CRONOLOGIA		
Cronologia: primera meitat de segle XX		
Elements i criteris de datació: tèc. constructiva, relacions estratigràfiques		
DOCUMENTACIÓ GRÀFICA		
Fotografia: Num.		
Planimetria: Num.		
DESCRIPCIÓ		
canalització de gas realitzada amb tub metàl·lic, recobert amb una estructura de maons lligats amb ciment ràpid

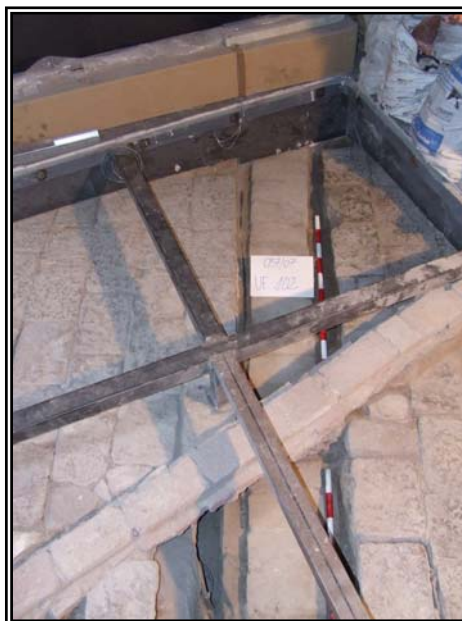
4

Jaciment: C/ Anselm Clavé, 27		UE: 102
Sector:	Any: 2007	Tipologia: estructura
Cala:	Codi: 057/07	
Definició: claveguera		COTES
Consistència:		Cota Màxima: 3.77, 3.71, 3.54 msnm
Color:		Cota Mínima:
COMPONENTS		ESTRUCTURA
Components geològics:		Tipus: claveguera
Components orgànics:		Aparell: maó massís
Components artificials:		Lligam: morter de calç blanc
SEQÜÈNCIA FÍSICA		Preparació:
Igual a:		Amplada màxima: 0.36 m
En contacte amb: 103		Llargada màxima: 2.84 m
Se li adossa: 101		Alçada màxima:
S'adossa a:		Orientació: aprox. O-E
Cobert per:		NEGATIVA
Cobreix a:		Tipus:
Tallat per:		Fondària:
Talla a:		Ø boca:
Reomplert per:		Ø màxim:
Reomple a:		Ø base:
CRONOLOGIA		
Cronologia: s. XIX		
Elements i criteris de datació: tècnica constructiva		
DOCUMENTACIÓ GRÀFICA		
Fotografia: Num.		
Planimetria: Num.		
DESCRIPCIÓ		
claveguera amb sentit O-E realitzada amb maó massís, lligat amb morter de calç blanc

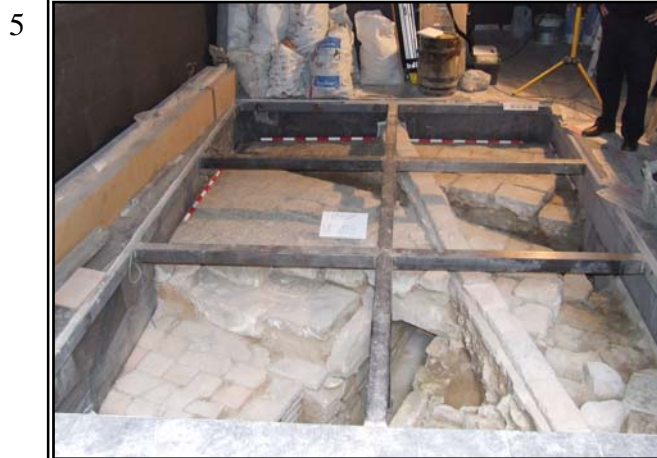
5: Vista general de la UE 103 (part superior).

Jaciment: C/ Anselm Clavé, 27		UE: 103
Sector:	Any: 2007	Tipologia: estructura
Cala:	Codi: 057/07	
Definició: paviment		COTES
Consistència:		Cota Màxima: 3.83, 3.81, 3.79 msnm
Color:		Cota Mínima:
COMPONENTS		ESTRUCTURA
Components geològics:		Tipus: paviment
Components orgànics:		Aparell: llambordes
Components artificials:		Lligam: morter de calç
SEQÜÈNCIA FÍSICA		Preparació:
Igual a:		Amplada màxima:
En contacte amb: 102, 104, 108		Llargada màxima:
Se li adossa: 101		Alçada màxima:
S'adossa a:		Orientació:
Cobert per:		NEGATIVA
Cobreix a: 106		Tipus:
Tallat per:		Fondària:
Talla a:		Ø boca:
Reomplert per:		Ø màxim:
Reomple a:		Ø base:
CRONOLOGIA		
Cronologia: indeterminada, anterior a primera meitat de s. XIX		
Elements i criteris de datació: relacions estratigràfiques		
DOCUMENTACIÓ GRÀFICA		
Fotografia: Num.		
Planimetria: Num.		
DESCRIPCIÓ		
Nivell de paviment realitzat amb llambordes rectangulars, lligats amb morter de calç. S'exten per gairebé tota la cala

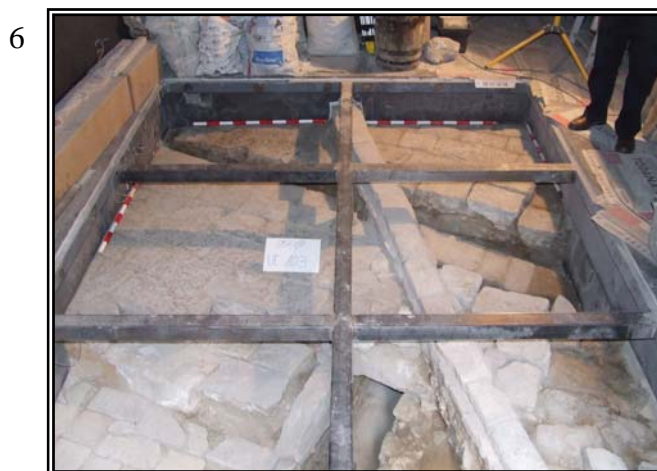
6: Detall de la banda més septentrional del paviment de llambordes UE 103 (part inferior)

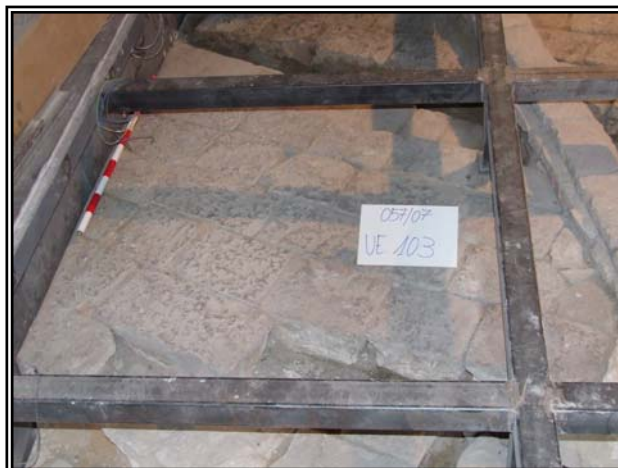
7

7: Imatge de detall de la UE 103 (a dalt).

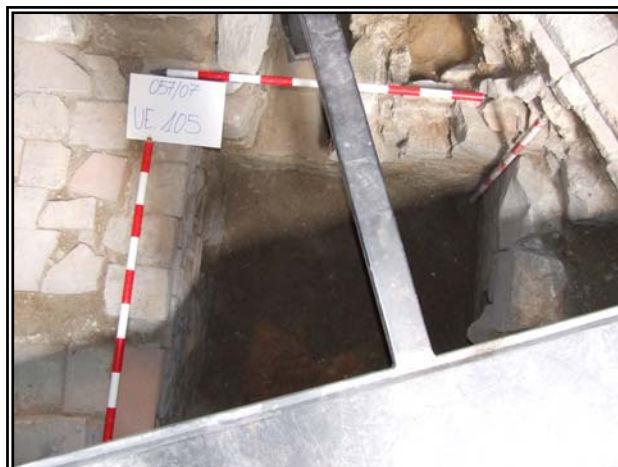
8

8: Vista zenital del pou UE 105 (a baix)

Jaciment: C/ Anselm Clavé, 27		UE: 105
Sector:	Any: 2007	Tipologia: estructura
Cala:	Codi: 057/07	
Definició: pou mort		COTES
Consistència:		Cota Màxima: 3.57, 3.56 msnm
Color:		Cota Mínima: 2.88 msnm
COMPONENTS		ESTRUCTURA
Components geològics:		Tipus:
Components orgànics:		Aparell: maó massís, carreus div. Tamany
Components artificials:		Lligam: morter de calç
SEQÜÈNCIA FÍSICA		Preparació:
Igual a:		Amplada màxima:
En contacte amb:		Llargada màxima:
Se li adossa: 106, 107		Alçada màxima:
S'adossa a:		Orientació:
Cobert per:		NEGATIVA
Cobreix a:		Tipus:
Tallat per:		Fondària:
Talla a:		Ø boca:
Reomplert per:		Ø màxim:
Reomple a:		Ø base:
CRONOLOGIA		
Cronologia: indeterminada, anterior a primera meitat de s. XIX		
Elements i criteris de datació: tècnica constructiva		
DOCUMENTACIÓ GRÀFICA		
Fotografia: Num.		
Planimetria: Num.		
DESCRIPCIÓ		
Pou mort realitzat amb maó massís alternat amb carreus de pedra de diversos tamany. Fet que fa semblant que pugui datar-se en època moderna (ss. XVI-XVII)

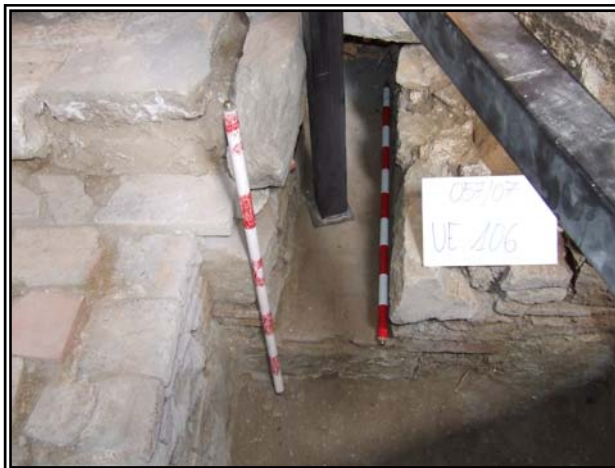
9

9: Vista general de la claveguera UE 106.
10: Vista zenital de la UE 106

Jaciment: C/ Anselm Clavé, 27		UE: 106
Sector:	Any: 2007	Tipologia: estructura
Cala:	Codi: 057/07	
Definició: claveguera		COTES
Consistència:		Cota Màxima: 3.84, 3.16 msnm
Color:		Cota Mínima: 3.14 msnm
COMPONENTS		ESTRUCTURA
Components geològics:		Tipus: claveguera
Components orgànics:		Aparell: maó i carreus
Components artificials:		Lligam: morter de calç
SEQÜÈNCIA FÍSICA		Preparació:
Igual a:		Amplada màxima:
En contacte amb: 108		Llargada màxima:
Se li adossa:		Alçada màxima:
S'adossa a: 106		Orientació: aprox N-S
Cobert per: 103		NEGATIVA
Cobreix a:		Tipus:
Tallat per:		Fondària:
Talla a:		Ø boca:
Reomplert per:		Ø màxim:
Reomple a:		Ø base:
CRONOLOGIA		
Cronologia: indeterminada, anterior a primera meitat de s. XIX		
Elements i criteris de datació: relacions estratigràfiques		
DOCUMENTACIÓ GRÀFICA		
Fotografia: Num.		
Planimetria: Num.		
DESCRIPCIÓ		
claveguera de desguàs realitzada amb maó massís i carreus de mitjà i petit tamany, lligats amb morter de calç

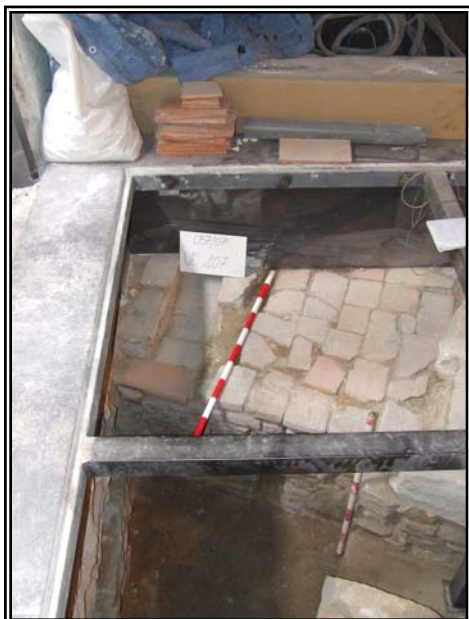
11

11: Vista general de la claveguera UE 107.

Jaciment: C/ Anselm Clavé, 27		UE: 107
Sector:	Any: 2007	Tipologia: estructura
Cala:	Codi: 057/07	
Definició: claveguera		COTES
Consistència:		Cota Màxima: 3.74, 3.59 msnm
Color:		Cota Mínima: 3.56 msnm
COMPONENTS		ESTRUCTURA
Components geològics:		Tipus: claveguera
Components orgànics:		Aparell: maó massís
Components artificials:		Lligam: morter de calç
SEQÜÈNCIA FÍSICA		Preparació:
Igual a:		Amplada màxima:
En contacte amb:		Llargada màxima:
Se li adossa:		Alçada màxima:
S'adossa a: 105		Orientació: aprox. O-E
Cobert per:		NEGATIVA
Cobreix a:		Tipus:
Tallat per:		Fondària:
Talla a:		Ø boca:
Reomplert per:		Ø màxim:
Reomple a:		Ø base:
CRONOLOGIA		
Cronologia: indeterminada, anterior a primera meitat de s. XIX		
Elements i criteris de datació: relacions estratigràfiques		
DOCUMENTACIÓ GRÀFICA		
Fotografia: Num.		
Planimetria: Num.		
DESCRIPCIÓ		
claveguera de desguàs realitzada amb maó massís, lligat amb morter de calç

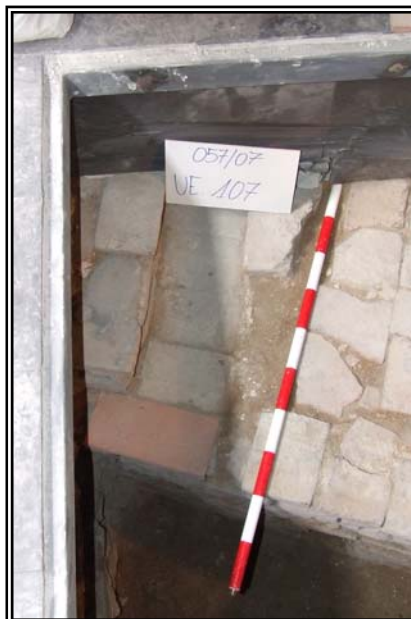
12

10: Imatge de detall de la UE 107

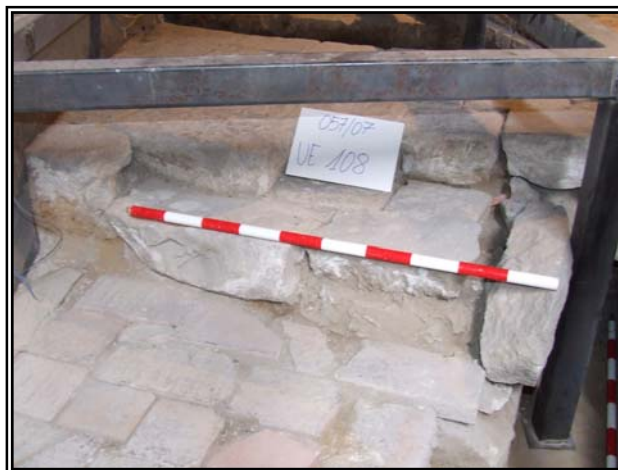
13

13: Vista general de l'estructura UE 108

Jaciment: C/ Anselm Clavé, 27		UE: 108
Sector:	Any: 2007	Tipologia: estructura
Cala:	Codi: 057/07	
Definició: estructura indeterminada		COTES
Consistència:		Cota Màxima: 3.74 msnm
Color:		Cota Mínima:
COMPONENTS		ESTRUCTURA
Components geològics:		Tipus: indeterminat
Components orgànics:		Aparell: llambordes
Components artificials:		Lligam: morter de calç
SEQÜÈNCIA FÍSICA		Preparació:
Igual a:		Amplada màxima:
En contacte amb: 103, 106		Llargada màxima:
Se li adossa:		Alçada màxima:
S'adossa a:		Orientació:
Cobert per:		NEGATIVA
Cobreix a:		Tipus:
Tallat per:		Fondària:
Talla a:		Ø boca:
Reomplert per:		Ø màxim:
Reomple a:		Ø base:
CRONOLOGIA		
Cronologia: indeterminada, anterior a primera meitat de s. XIX		
Elements i criteris de datació: relacions estratigràfiques		
DOCUMENTACIÓ GRÀFICA		
Fotografia: Num.		
Planimetria: Num.		
DESCRIPCIÓ		
estructura formada per diverses llambordes, lligades amb morter de calç, i disposades de forma que seria versemblant pensar en l'existència d'un graó o un segon nivell de paviment
