SECCIÓ D'ARQUEOLOGIA  
URBANA

# MEMÒRIA DE LA INTERVENCIÓ ARQUEOLÒGICA A L'ANTIC CONVENT DE SANT AGUSTÍ DE BARCELONA

VOLUM II

# EXCAVACIÓ DE LES VOLTES DE LA GALERIA OCCIDENTAL DEL CLAUSTRE DE L'ANTIC CONVENT I CASERNA DE SANT AGUSTÍ (BARCELONA)

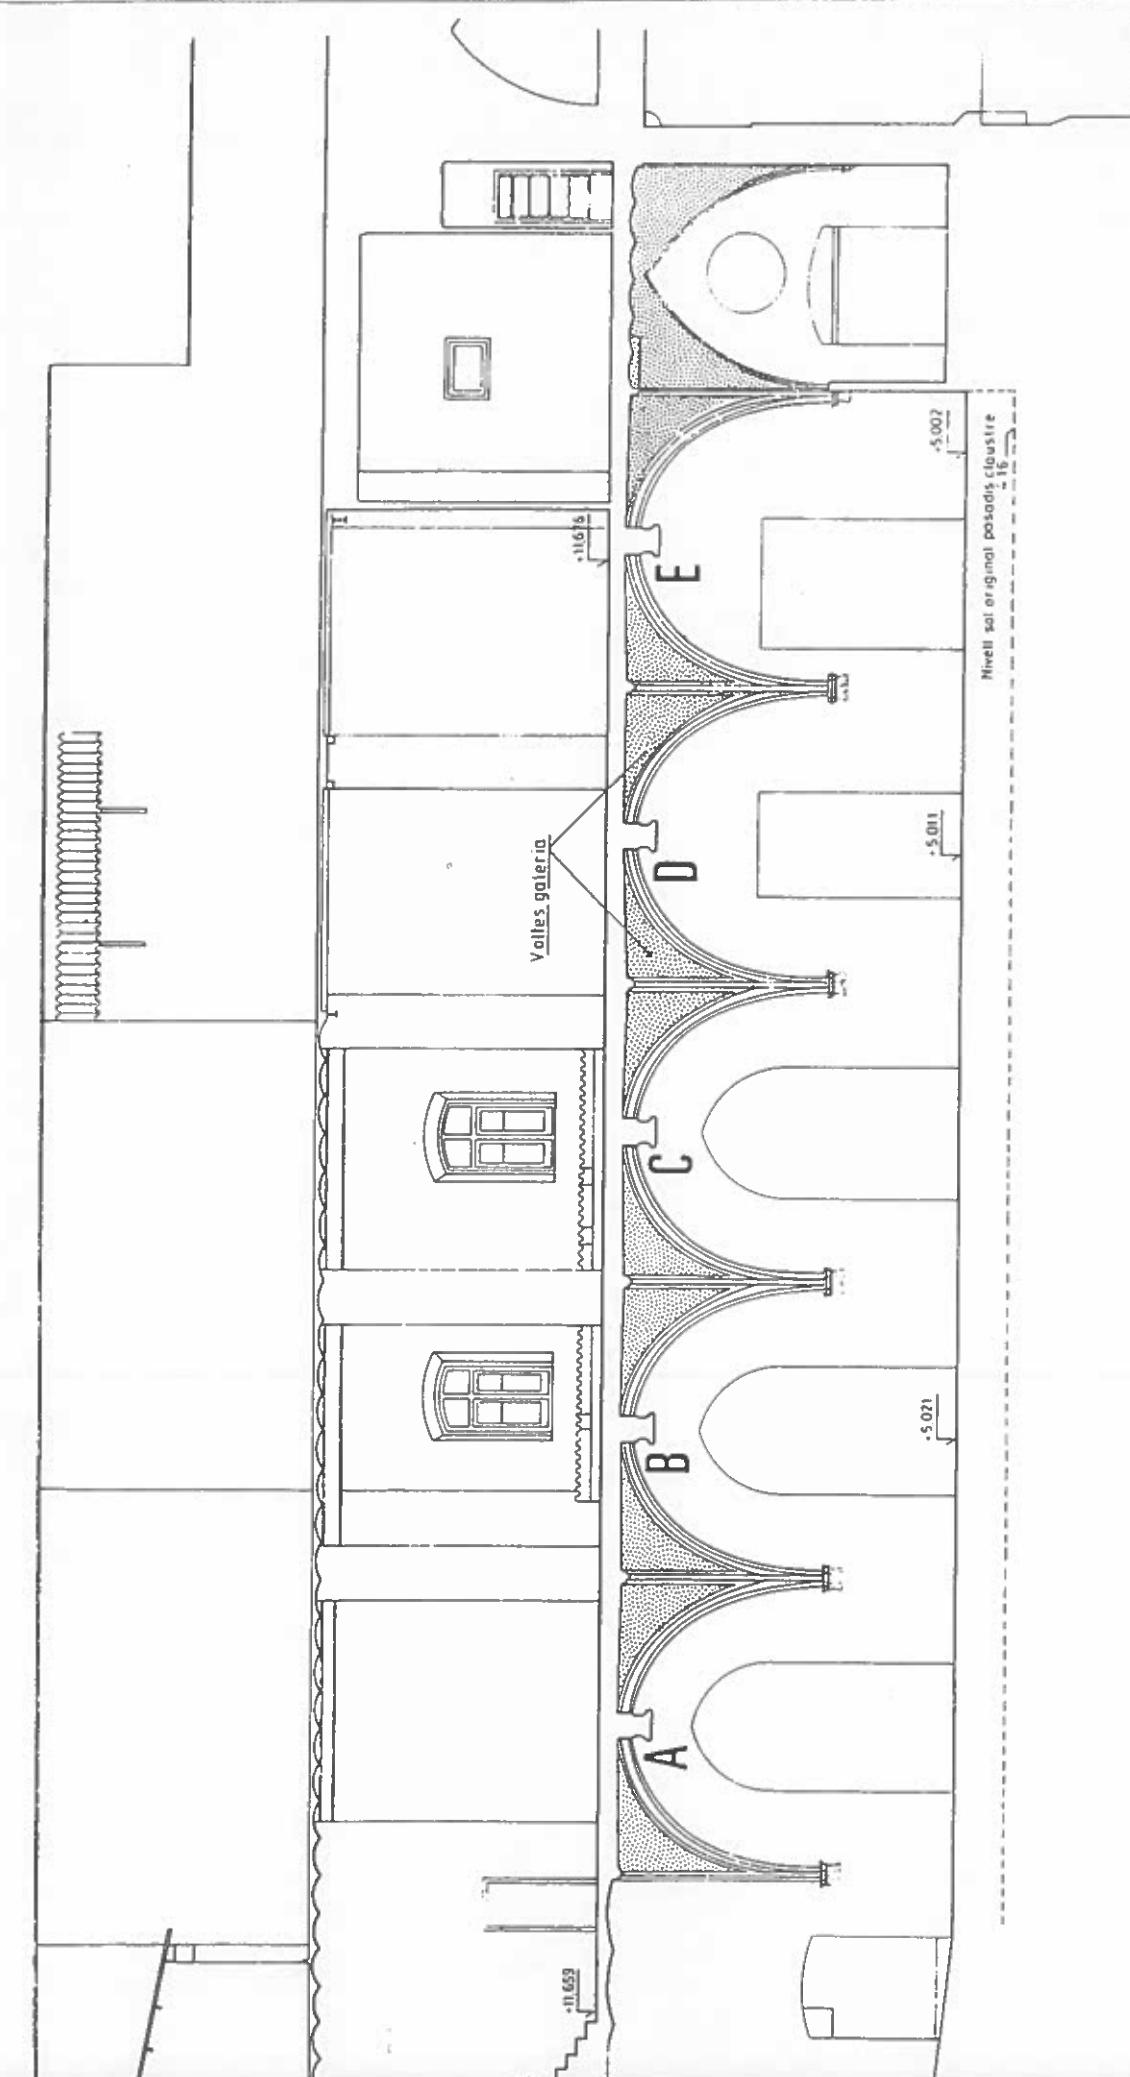
nº 327  
Intervenció CLAUSIRE PATI. Antic Convent de  
Sant Agustí Barcelonó,  
Sèc. longitudinal passadís voltes clostre XV  
e 1/100

Aquests cinc trams es van designar, en direcció nord: A, B, C, D, i E. (fig. 27 i fig. 1).

Cada tram de la volta de creueria ve definit per l'espai comprés entre els dos arcs torals: essent la intersecció de l'espinada longitudinal amb l'arc toral el punt més baix del tram de volta<sup>2</sup>.

De la galeria oest de l'antic claustre, s'han conservat set trams de volta, dels quals, els dos corresponents als extrems nord i sud, són forjats moderns. Així doncs, de l'antic claustre gòtic resten cinc trams de planta quadrangular coberts amb volta de creueria.

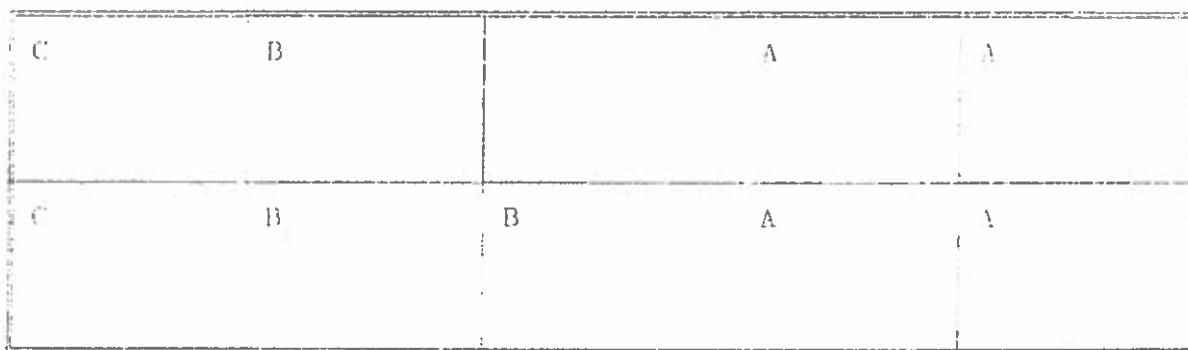
#### Croquis

Amb anterioritat a l'inici de l'excavació extensiva de dos trams de volta complets (A i E), el 26 d'abril es va practicar un sondeig sobre un carcanyol del tram de volta designat amb la lletra B. En concret, es va triar el més proper (àrea sombrejada del croquis) al mur sobre la línia de l'arqueria del claustre.

L'excavació s'inicià a partir del nivell que havia quedat després de treure el paviment de rajola hidràulica. En el procés d'excavació d'aquest carcanyol es va poder observar que per sota d'una capa superficial, de terra, pedres, runa i calç, i un cop havien quedat al descobert i s'havien delimitat les línies de les espinades de la volta, es va localitzar un nivell format per teules disposades planes. Un cop extretes les teules es va retirar un capa de terres, més aviat sorrenques, i a mesura que s'anava retirant aquest cobriment es van anar perfilant les siluetes de les peces senceres o (gaire bé senceres) que reomplien el carcanyol. Les peces, la majoria olles globulars i

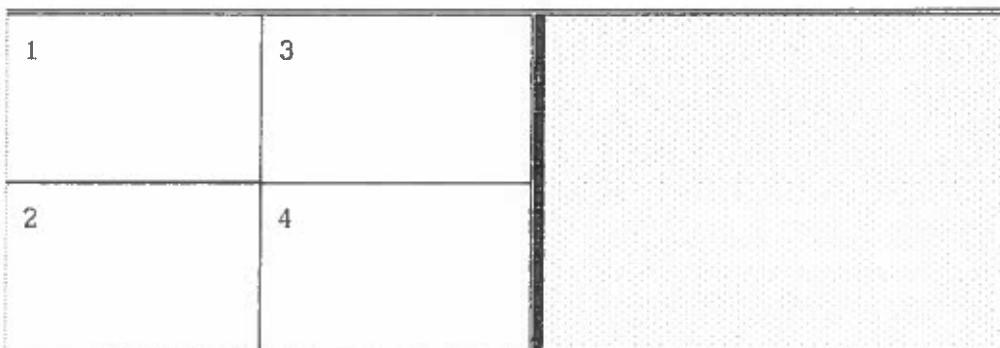
## Croquis

Donat que cada tram de volta estava configurat per quatre carcanyols, es va procedir a numerar-los.

Respecte a aquest tram de volta A, s'ha de precisar que el material dels farciments dels carcanyols 3 i 4, adjacents al forjat modern, es va trobar molt esmicolat i amb força presència de pedres i terra.

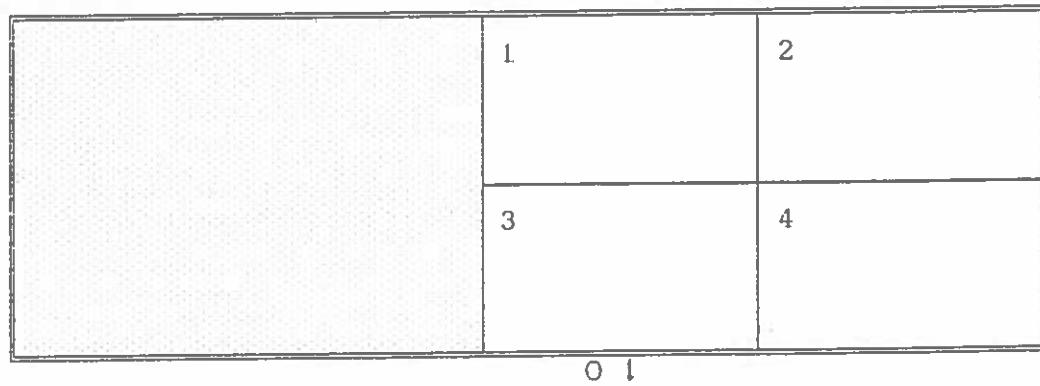
##### Croquis

Aquest tram, a la part nord de la galeria, era contigu a un altre dels trams que havia estat reformat. En el perfil dels carcanyols 1 i 3 del costat nord es va poder observar l'envanet de paredat i els fons de les alfàbies emprades també per aixecar aquests

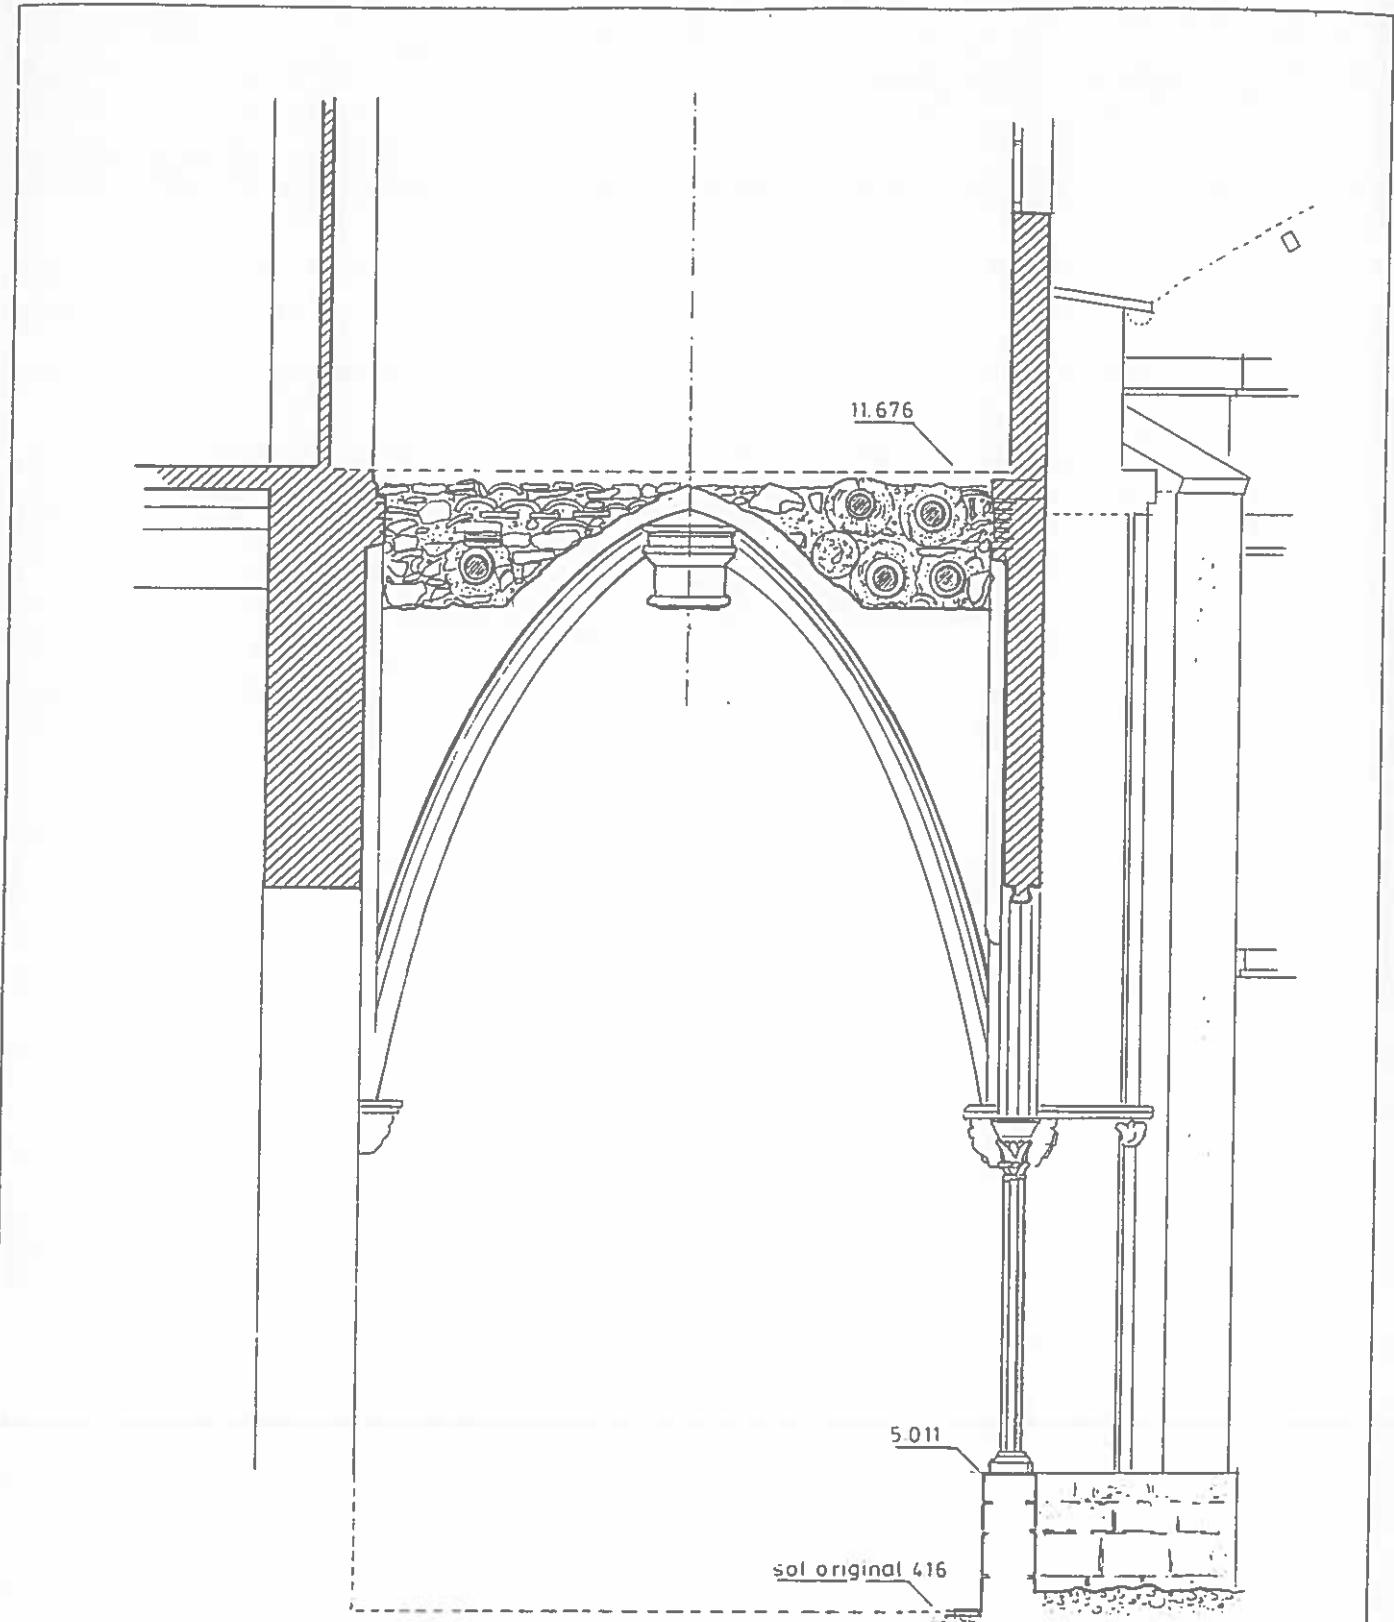
Intervenció CLAUSTRE-PATI, Antic Convent de  
Sant Agustí, Barcelona  
Secció voltes galeria claustre Oest.  
e. 1/50

Un cop buidat es va poder apreciar l'envanet que separava aquest tram del tram D. Es pot observar en la secció (vegeu fig.29), una boca de tenalla, a més de maons, i teules fins arribar a la cota de la línia de clau.

Secció transversal volta galeria

En a la secció que separa els dos trams es podien veure dues boques de tenalles disposades horitzontalment.

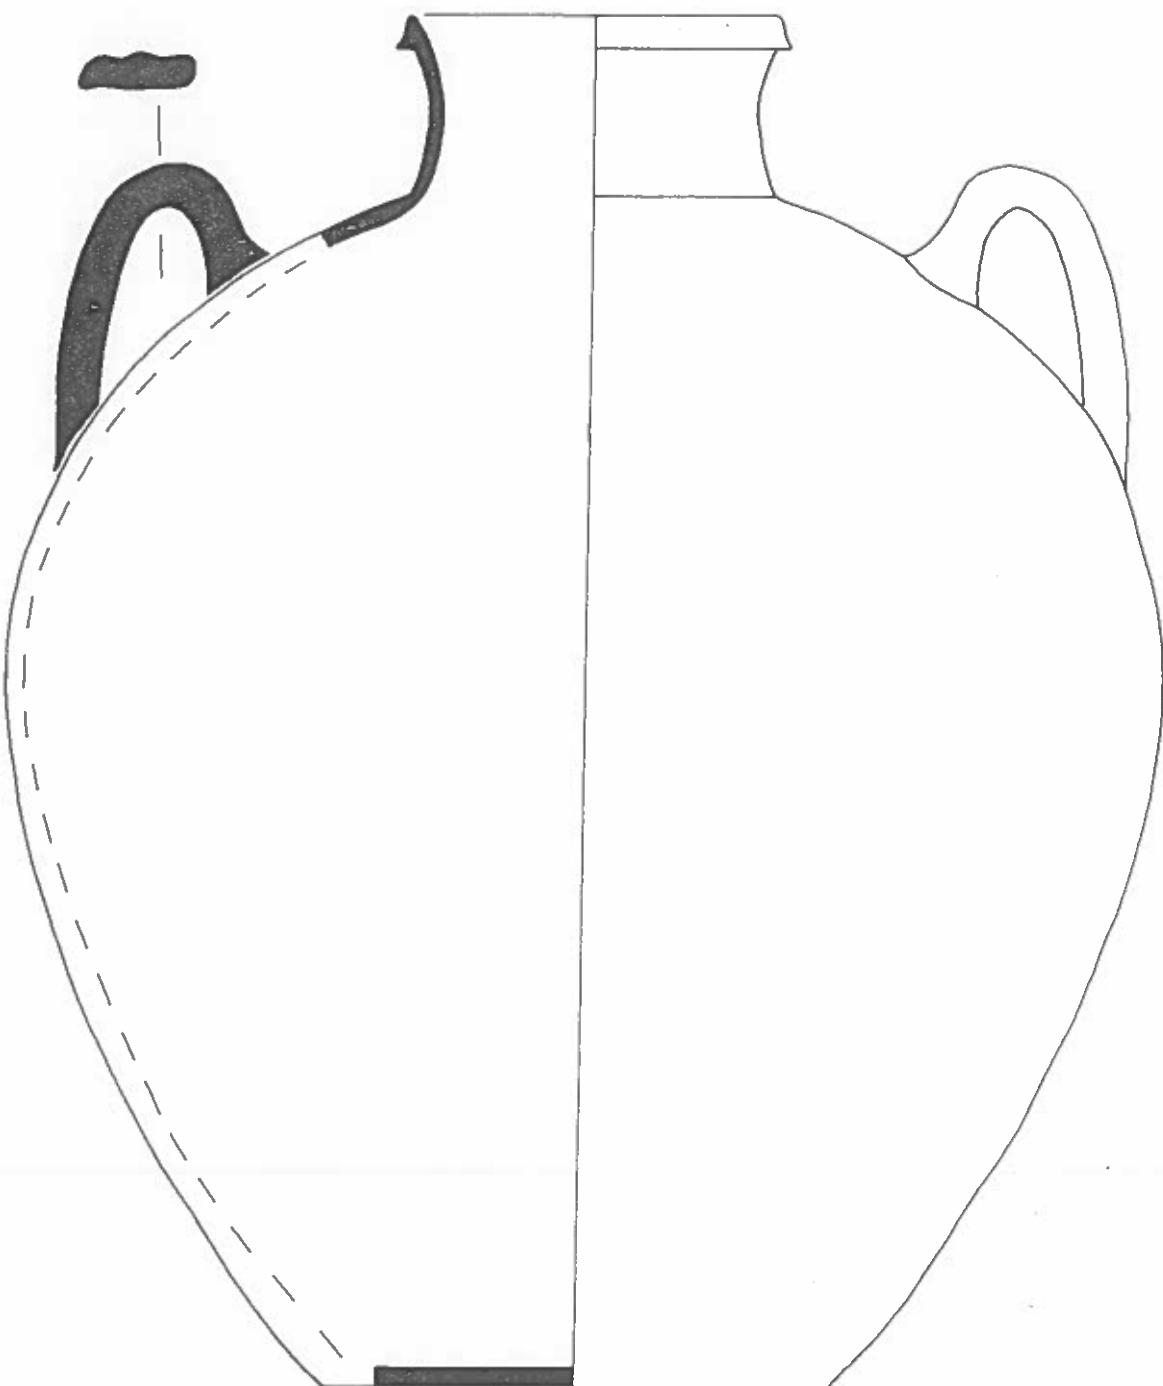
S'han pogut individualitzar 22 peces (fig.4), de les quals 3 alfàbies, 3 cànters i 3 gerres són de ceràmica sense envernissar (cuita oxidant); 4 gerres i 2 dorques (cuita reductora) i de terrissa envernissada: 1 aiguamans, 3 olles, 1 cànter, 1 gibrell, i 1 gerra.

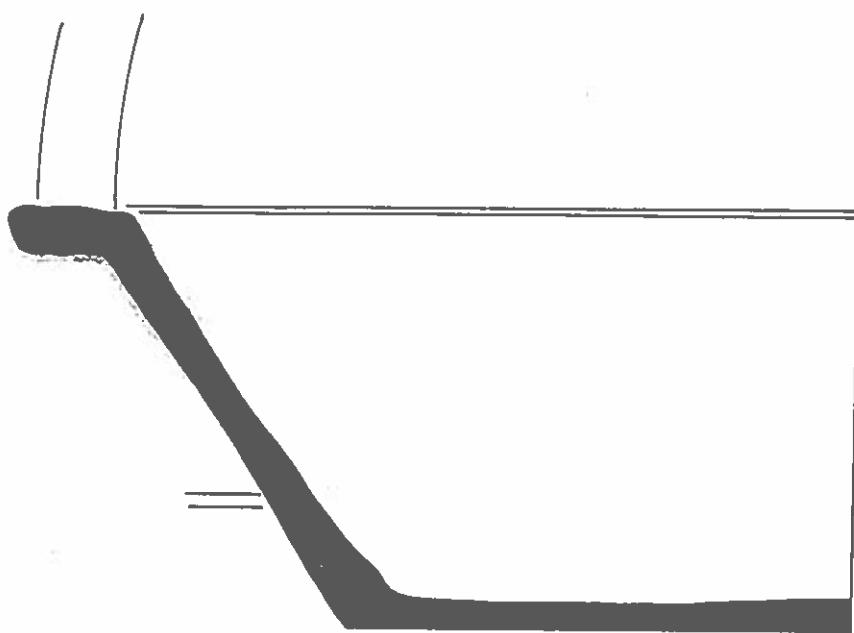
13

Quant a la terrissa vidriada, figuren en el catàleg onze peces (totalment o parcialment vidriades) pertanyents a formes tradicionals: olles amb dues nanses: (fig.11; fig.12 i fig.14), un gibrell (fig.13), un aiguamans o aiguamanil (fig.16), un cànter (fig.22), una gerra amb dues nanses (fig.24), una gerra amb quatre nanses (fig.1), un bací (fig.32), una servidora (fig.33), i un càntir (fig.36).

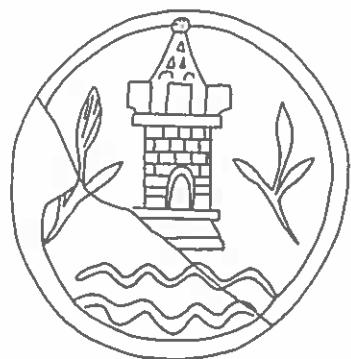
20

Per configurar el catàleg es van seleccionar trenta-cinc peces<sup>1</sup>, senceres o gaire bé senceres, a més de dos fragments d'alfàbies que presenten les marques de terrisser impreses (fig.20 i fig.21), idèntiques a les trobades en les peces de les voltes de la Catedral<sup>2</sup>.

Fragment de gerra que presenta impresa sobre la pasta tendra una marca de terrisser de forma circular, amb un motiu alfabètic.

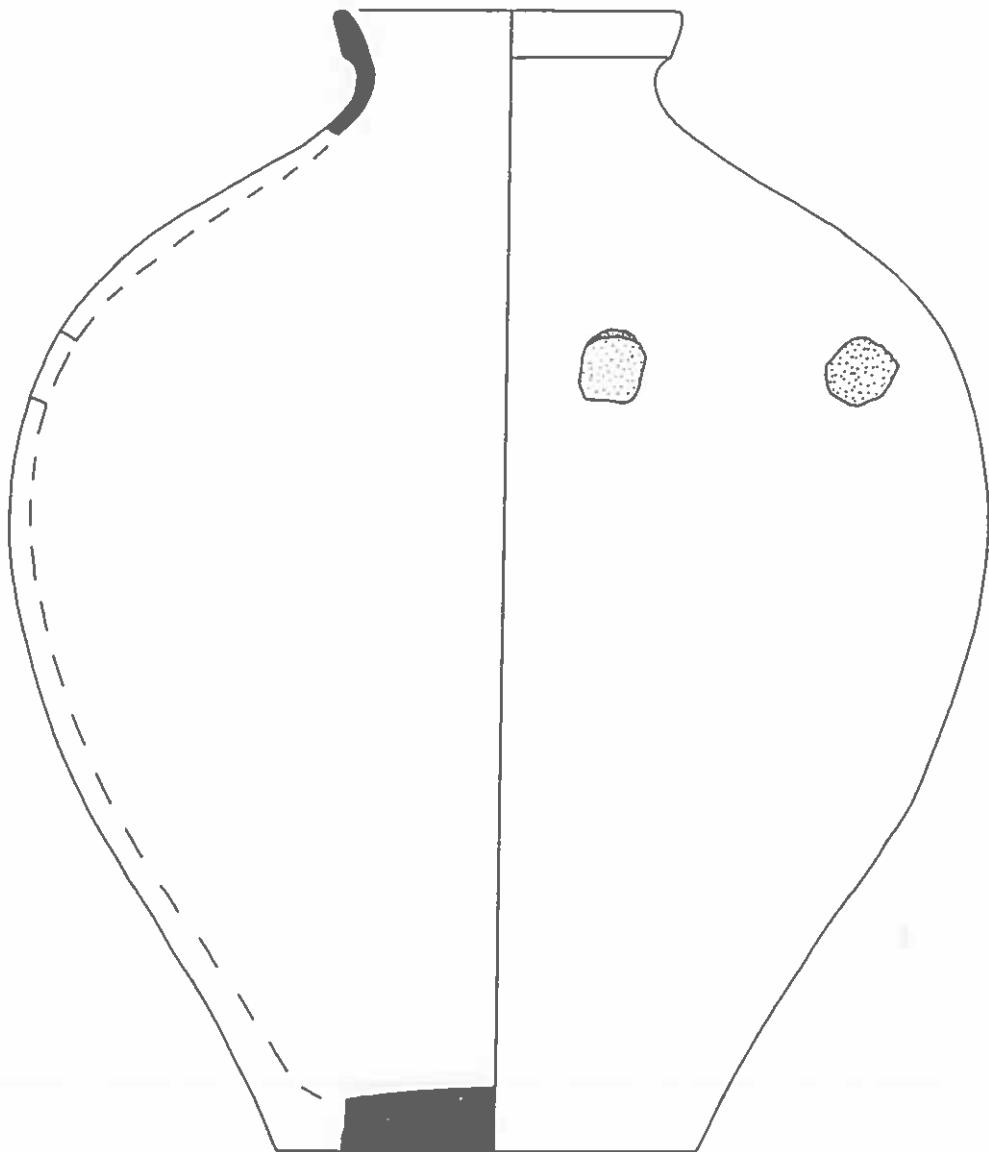
25

També s'ha inclòs una gerra (fig.25), que presenta uns forats al voltant de la part alta del cos, i que possiblement fou utilitzada com a braseret. Altres peces de terrissa sense envernissar són: un pot (fig.31), amb marques incises (possibles xifres), i un test (fig. 37) de grans dimensions.
