Intervenció arqueològica al carrer Sant Domènec del Call, 6 (Barcelona)

INFORME-MEMÒRIA

**INTERVENCIÓ ARQUEOLÒGICA
AL CARRER SANT DOMENEC DEL CALL, 6 (BARCELONA)**

ANY 1997

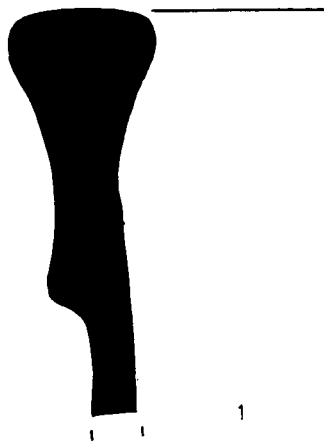
Làmina I-1

2000-7-1 Fragment de vora d'àmfora africana. Forma no catalogada. Pasta de color vermell fosc amb desgreixant de quars. Ambdues cares presenten una engalba groguenca. Diàmetre-16 cms. Cronologia no determinada.

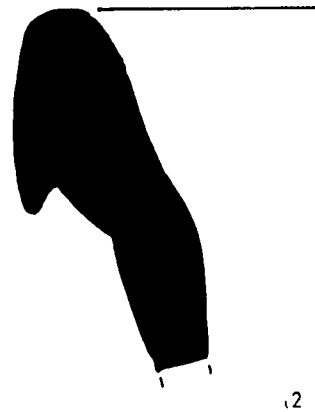
Làmina I-2

2000-8-1 Fragment de vora d'àmfora africana. Forma Keay LXII. Pasta de color vermell, amb desgreixant de quars. Presenta una engalba de tonalitat groguenca a ambdues cares. Diàmetre-13 cms. Cronologia: VI-VII d.C.

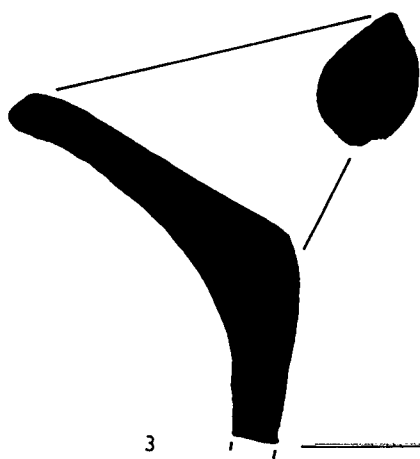
Làmina I-3

2000-10-1 Bec d'una sitra de ceràmica comuna oxidada. Pasta bicolor: interior gris i exterior marrò clar amb acabat espatulat a l'exterior.

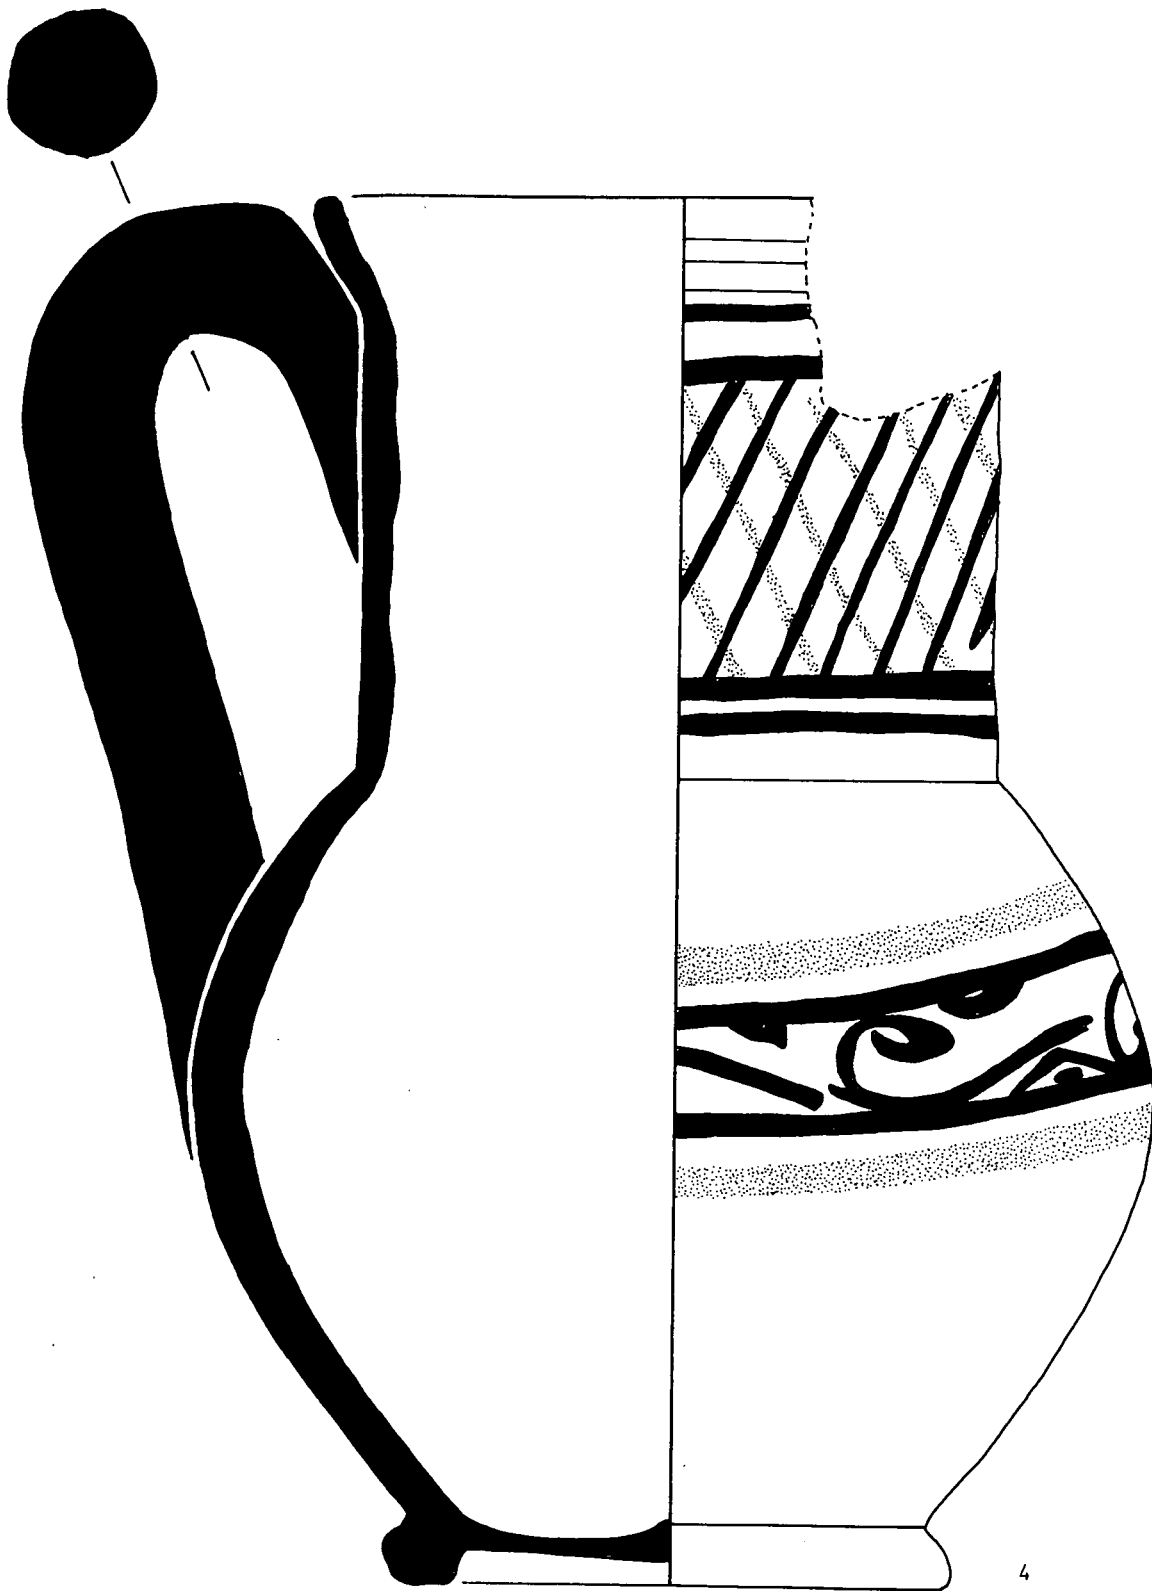
n^o LÀMINA II
ST. DOMÈNEC DEL CALL 6
 ANY 1997 CODI 2000

2000-19-1 Perfil sencer de gerra amb nansa i bec de ceràmica vidrada blanca amb decoració en verd i manganès. Pasta de tonalitat groguenca. Decoració de motius vegetals esquematitzats a la panxa i reticulada al coll, amb filets que el limitan per la part superior i la inferior. A la part exterior de la nansa presenta línies horitzontals en manganès. Alçada-18 cms. Diàmetre de vora-10 cms. Cronologia: segle XIV.

El material medieval és un conjunt procedent de l'amortització d'un pou. Troben ceràmica comuna i comuna vidrada de cuina, amb les formes típiques d'olles, morters, gibrells,etc. Tambè es documenta ceràmica de taula decorada en verd i manganès, amb les formes representades de bol, plat i una gerra, que s'ha recuperat gairebè sencera.

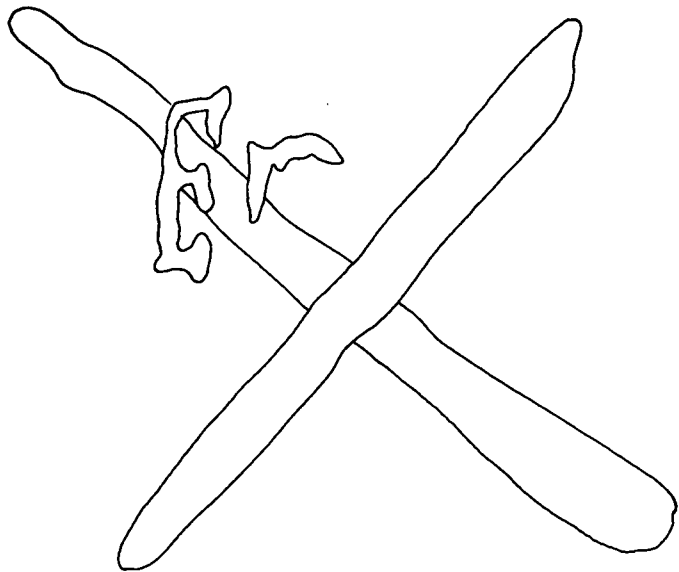
5

2000-50-1 Marca de terrisser localitzada al fons d'un plat de ceràmica oxidada. Realitzada amb pintura negra. Els números (3 x 18) es troben al anvers del plat. Associat amb materials de principis del segle XIX.

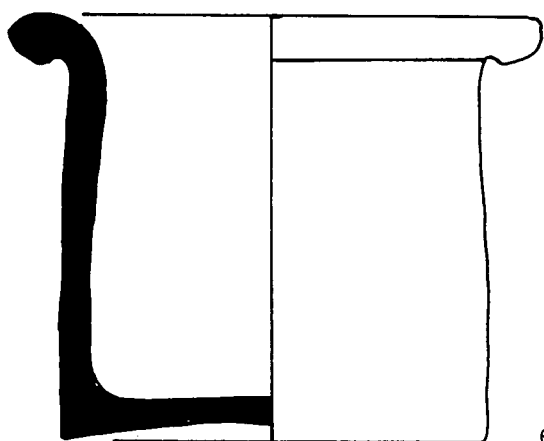
6

2000-50-2 Perfil sencer de peça de petites dimensions de ceràmica comuna oxidada. Vaset de parets rectes amb vora arrodonida exvasada. Pasta de color vermella amb desgreixant de quars molt poc visible. Alçada- 5,5 cms. Diàmetre-6,8 cms. Associat amb materials del segle XIX. Sense paral.lels coneguts, podria tractar-se d'una peça de fireta o d'un recipient per postres.

El conjunt final està representat per materials de rebuig de terrisser, amb un gran número de restes d'atuells, com caps de plats i ferrets o tres peus de terrisser i plats que no s'han vidriat. Es interesant remarcar la presència de diversos plats amb un mateix motiu decoratiu al fons, un ocell amb les ales oberts. Tambè s'han localitzat dos petits vasos de parets rectes i vora exvasada, de 5 cms d'alçada, que fins ara no tenen paral.lels.

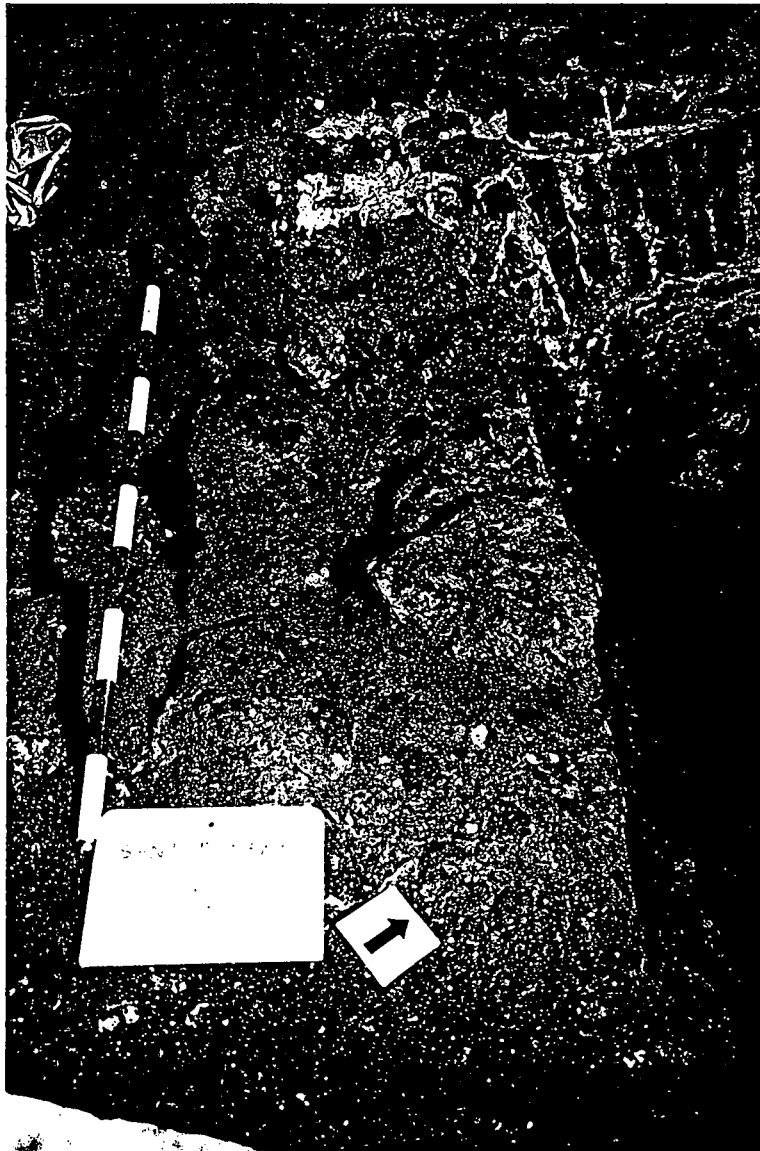
mur.- U.E. 16

- 16 Mur format per una filada de pedres de tamany mitja, lleugerament escairades, lligades amb morter. Amplada màxima-0,50m. Alçada-0,30 m. Cobert per 1, tallat per 13 i se li adossa el 4. Cota absoluta-12,28m. Associat amb materials ceràmics romans tardans amb cronologies del VI-VI d.C.

La primera estructura que es va localitzar va ser un mur d'aparell rectangular que creuava la cala en direcció nord-oest/sud-est, format per pedres de mida mitjana lleugerament escairades, lligades amb morter. Nomès es mantenia la primera filada i es trobava fonamentat per una banquetta formada per petites pedres sense treballar de forma atalussada (la part més fonda s'amplia per aguantar l'estructura). Adossada a aquest mur es documenta una placa formada per morter que travessa la cala en sentit longitudinal fins arribar al mur que amortitzà l'arc de la paret que limita amb la finca veïna. Coberts per la placa es localitzen diversos estrats de rebliment format bàsicament per argiles i llims, amb restes ceràmiques i ossis. Aquests estrats es troben tallats per les diferents trinxeres del murs perimetrals i per un pou amortitzat, situat al límit nord-est de la cala. Finalment, un retall reblert per materials constructius amb poca cohesió tallen el pou. Tant aquest, com el darrer retall es localitzaven sota el mur que es refonamentava, això va dificultà la seva excavació.

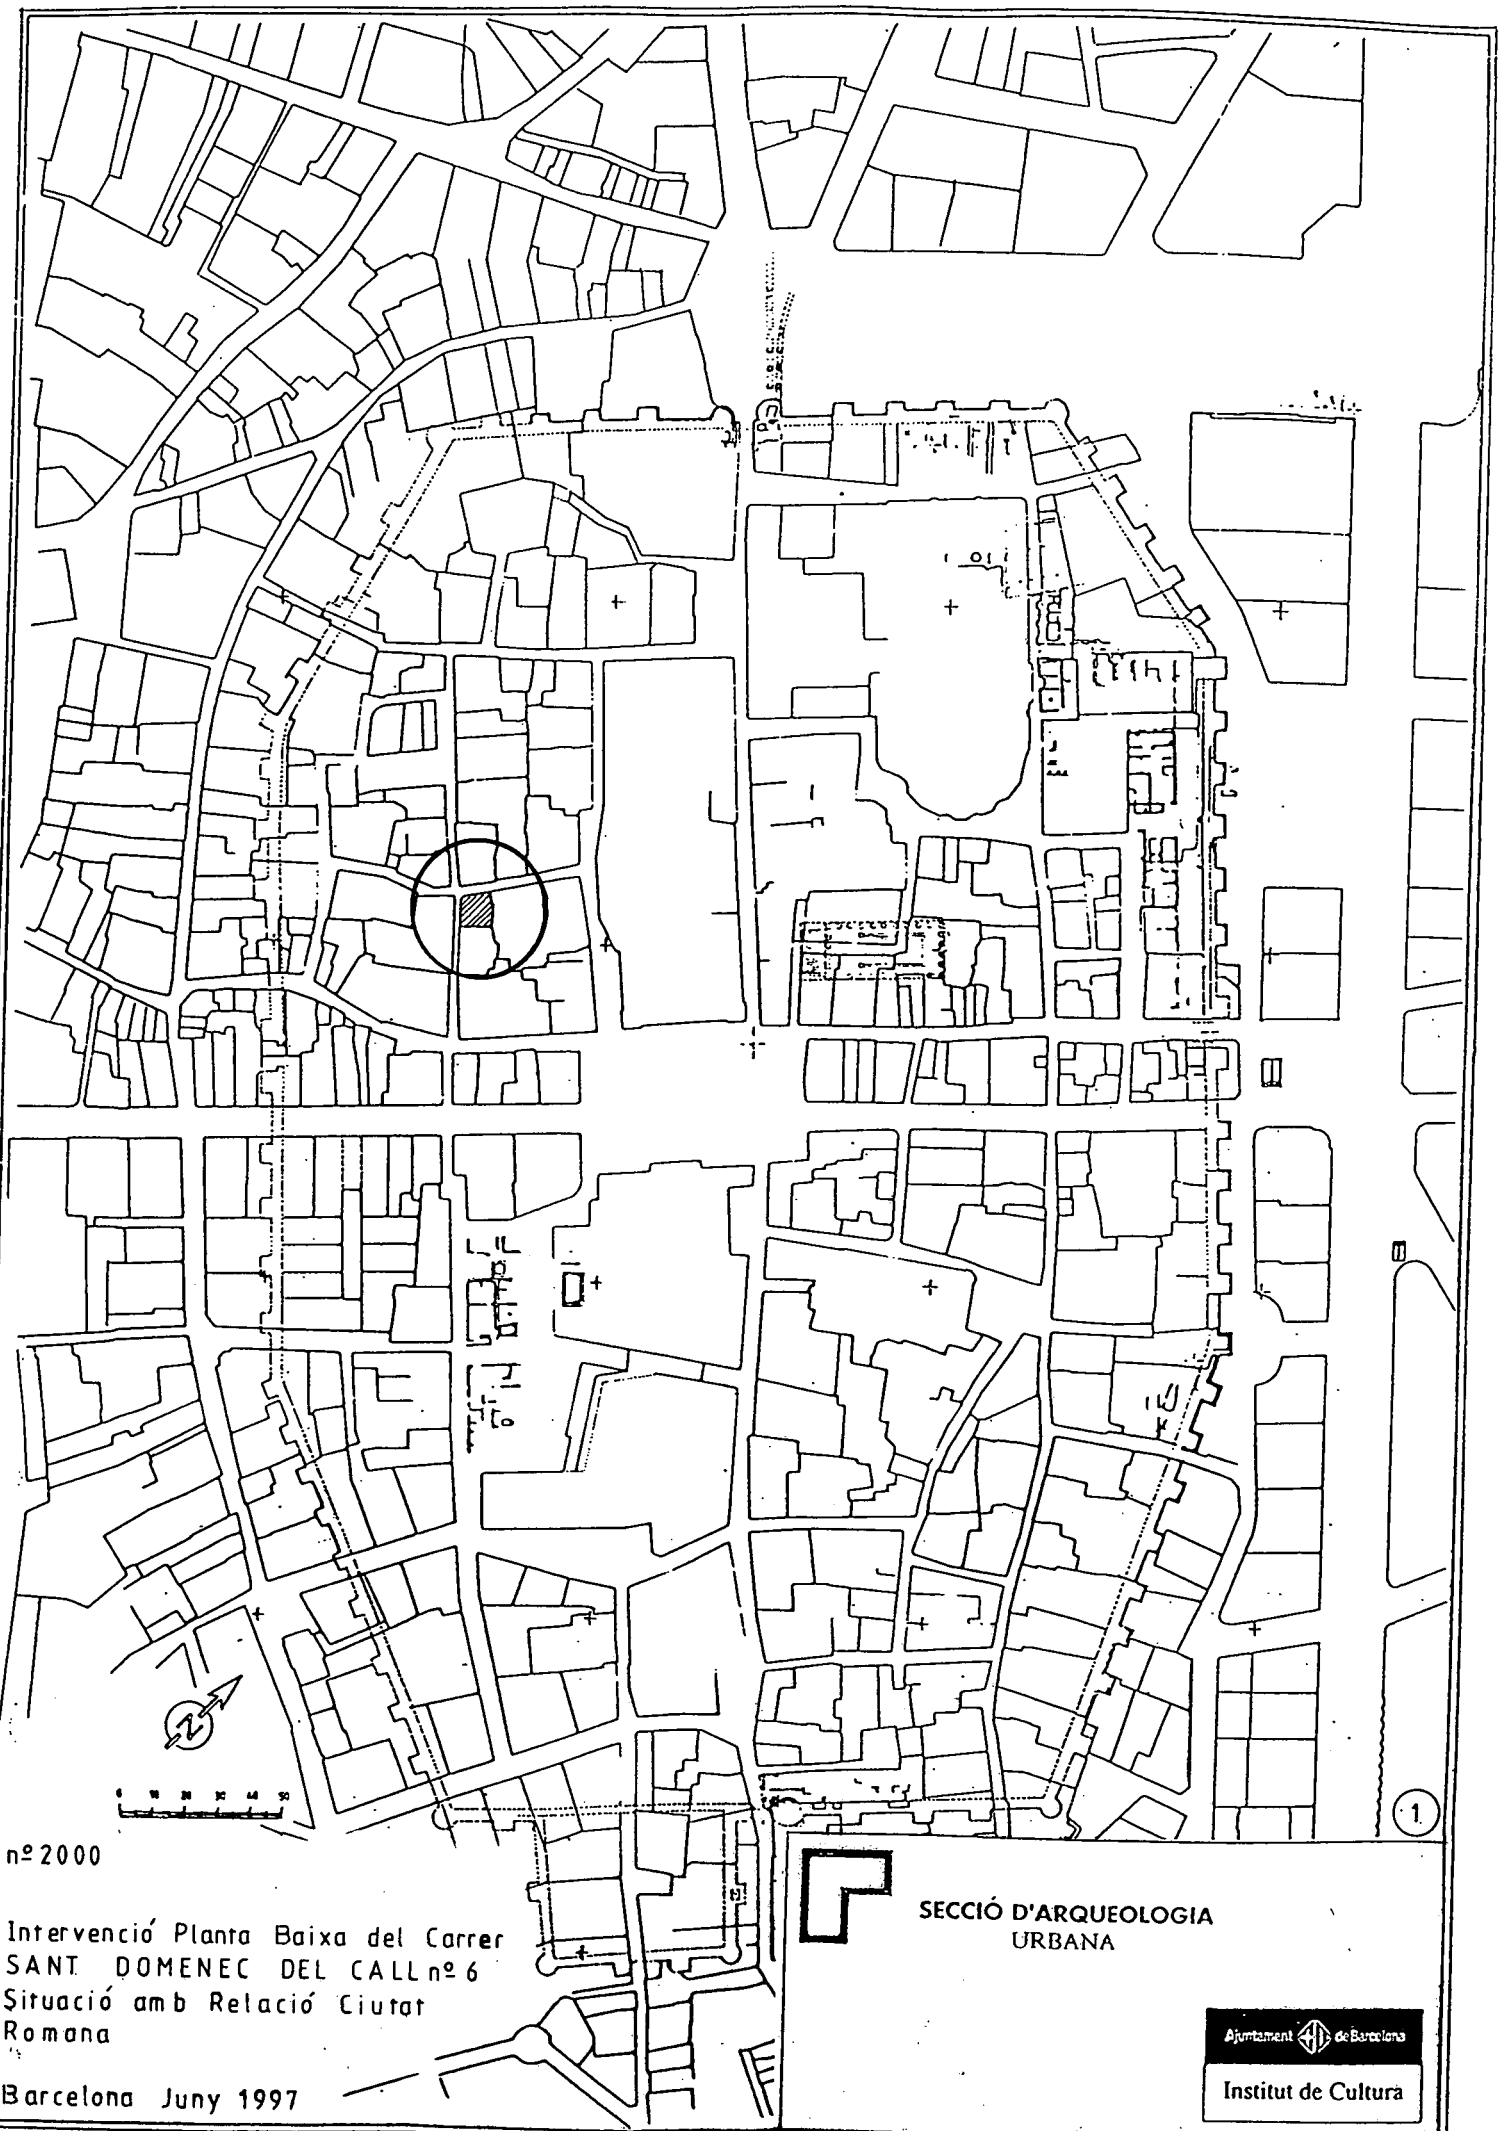
Intervenció Planta Baixa del Carrer
SANT DOMÈNEC DEL CALL n° 6
Situació amb Relació Ciutat
Romana

- 1 Planòl de situació en relació a la ciutat romana. Escala gràfica.
- 2 Planòl emplaçament. 1:500
- 3 Planta situació de la cala A. 1:100
- 4 Planta cala. 1:20
- 5 Secció. 1:20

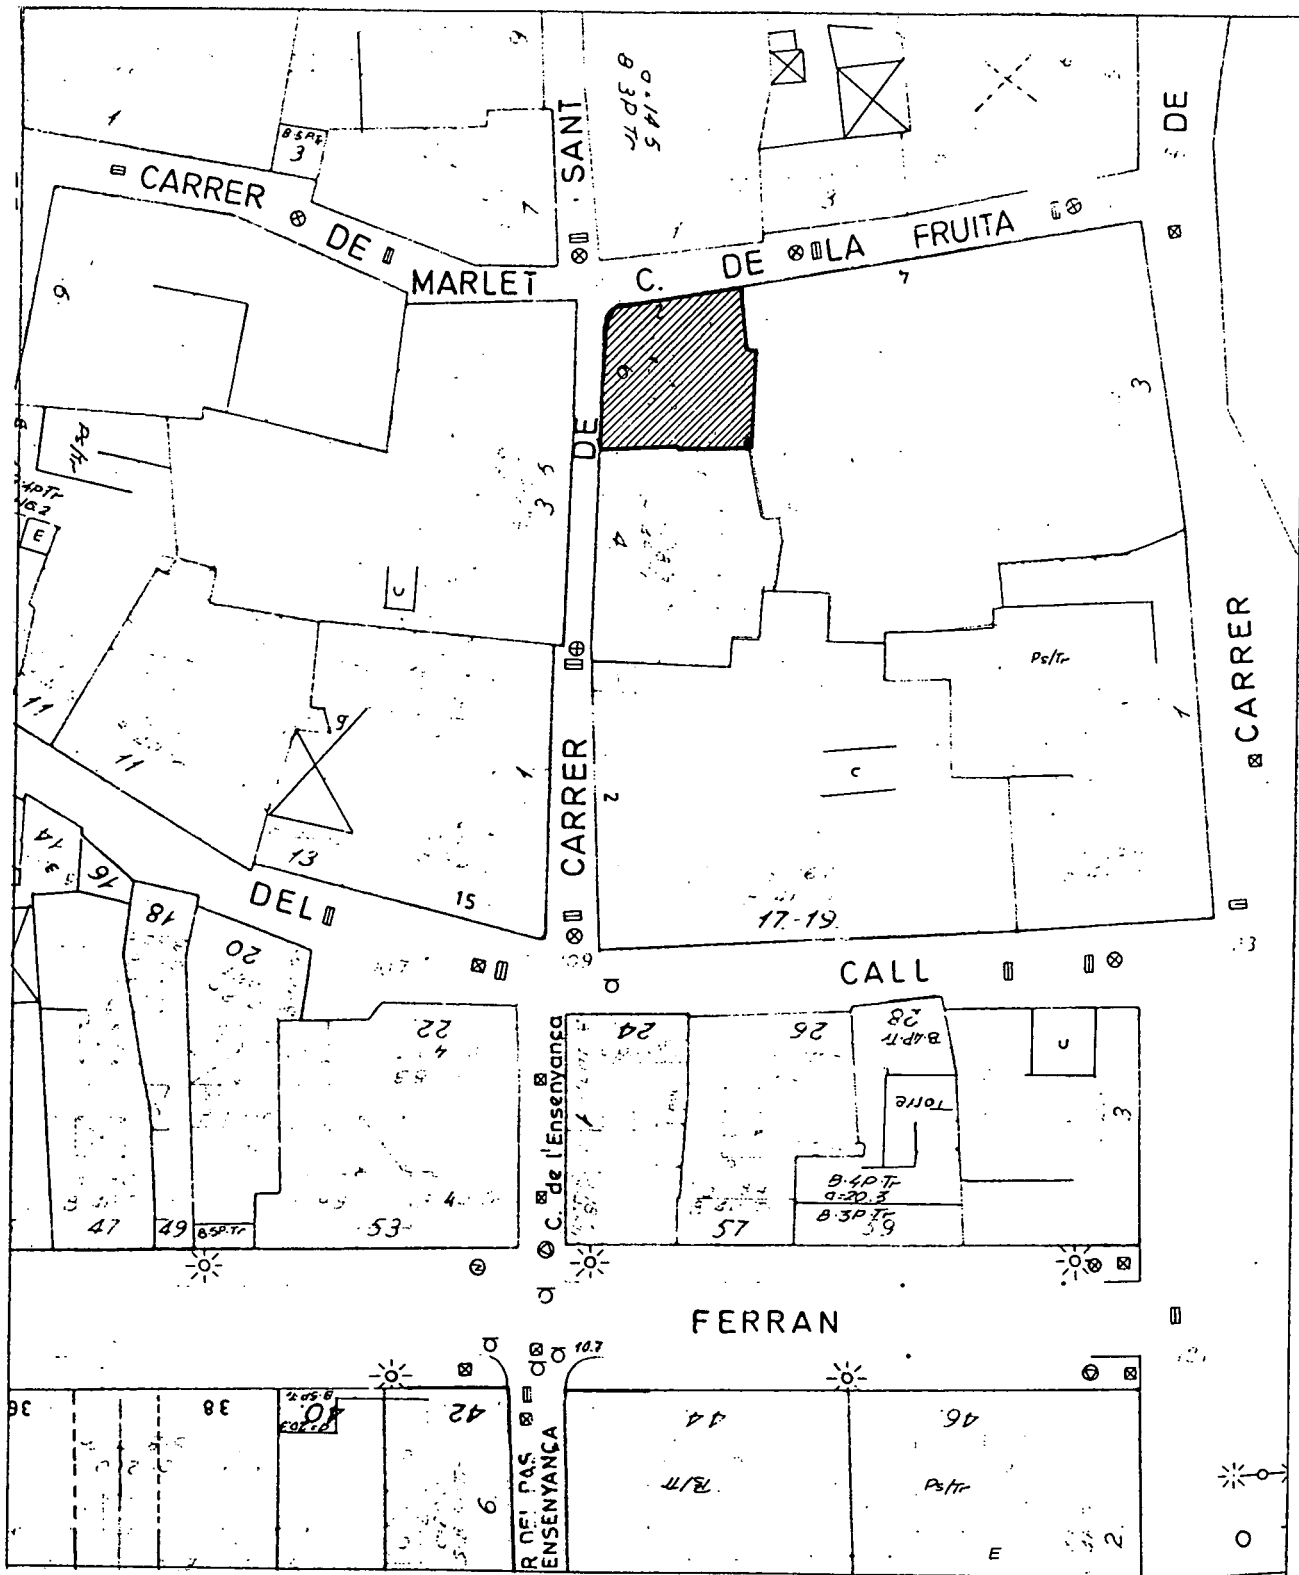
nº 2000

Intervenció Planta Baixa del Carrer
 SANT DOMENEC DEL CALL nº 6
 Planta Emplaçament
