MEMÒRIA ARQUEOLÒGICA DE LA INTERVENCIÓ
EFECTUADA AL CARRER DEL MARQUÈS DE
BARBERÀ, 22-32
(BARCELONA, EL BARCELONÈS)

Codi MHCB: 042/05

Data intervenció: 4-22 d'abril de 2005

José Manuel Espejo Blanco
Agost del 2005

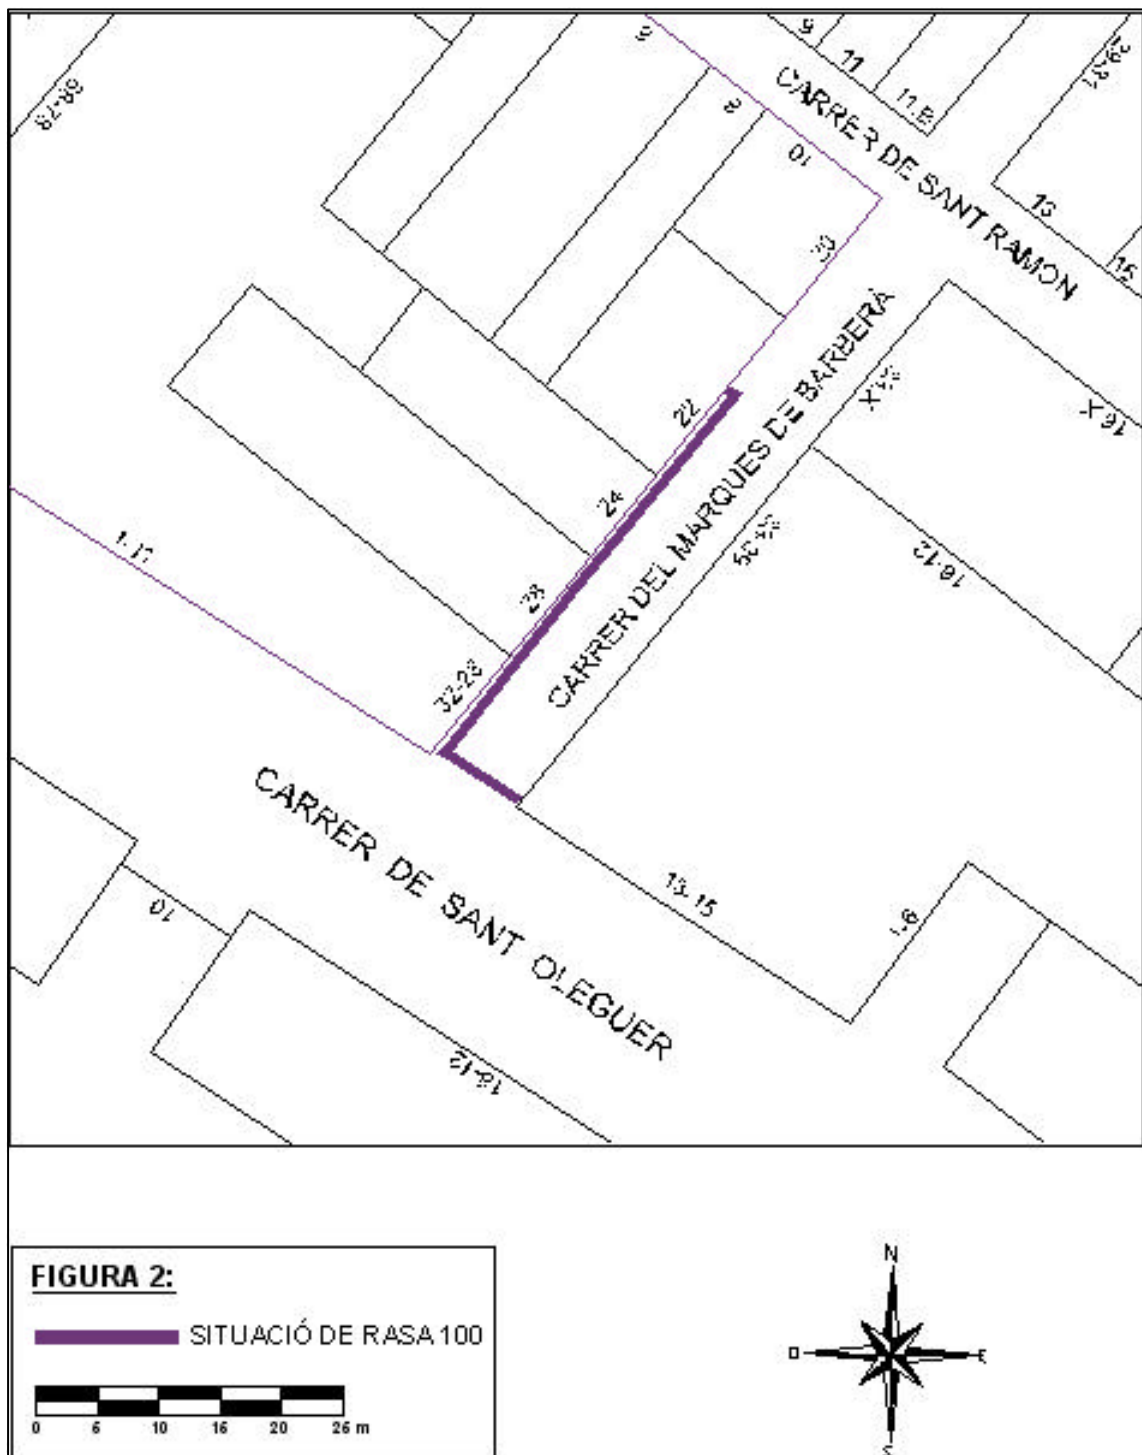
Tram que va des del nº 22 al 32 per la vorera del carrer del Marquès de Barberà, a uns 50 cm en paral·lel a la línia de façana, en direcció NE-SW, per creuar al final del carrer a l'altra vorera per connectar amb l'E.T. allí instal·lada (**Figura 2**). Té una longitud total aproximada de 45 m, i 70 cm de profunditat per 50 cm d'amplada.

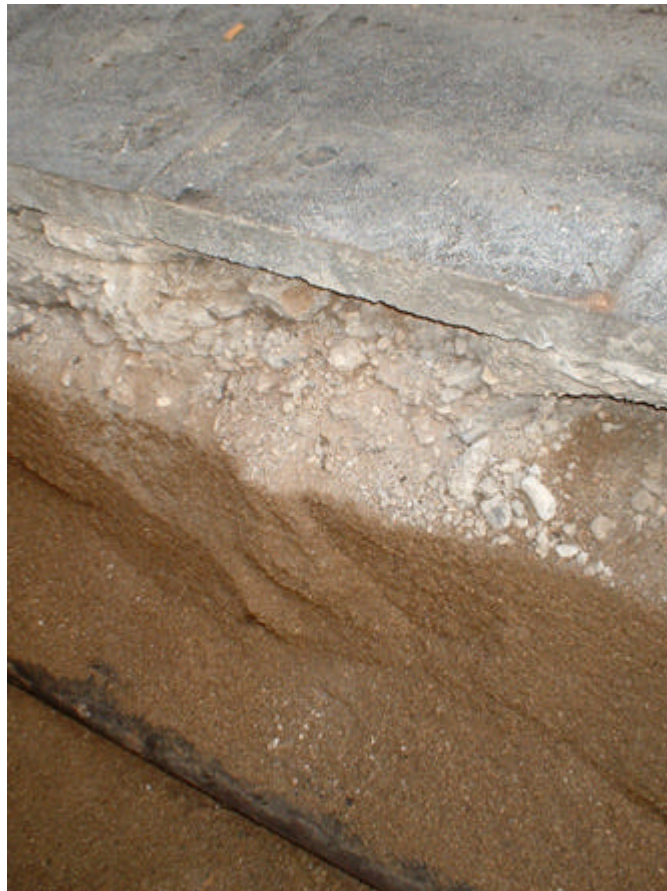
Fotografia 4: Estratigrafia de la Rasa 100.

L'estratigrafia constava d'un nivell de paviment (format per lloses quadrades de 40x40x7 cm fetes de ciment) més la preparació de formigó que la sustenta, de 30 cm de potència total (U.E. 101), i un reompliment de sauló barrejat amb deixalles i runa constructiva de 40 cm (U.E.102) (**Fotografia 4**). Aquest sediment, d'aportació antròpica, forma part de l'ompliment habitual que s'utilitza en el farciment de rases realitzades per a la instal·lació de diferents xarxes subterrànies. Es tracta d'un sediment saulonenc de color vermellós barrejat amb elements actuals com escombraries i restes de runa constructiva. A la cota necessària per a introduir la canalització hi anaren apareixen una sèrie de serveis anteriors (gas, aigua, telèfon, clavegueram i electricitat) tant en sentit longitudinal com perpendicular a la direcció de la rasa (**Fotografia 3**), amb la qual cosa la hipòtesis inicial relativa a l'existència d'estructures arqueològiques s'anava contrastant negativament en relació amb la cota esmentada de 70 cm.
