VECLUS, s.l.

Memòria científica sobre l'intervenció arqueològica realitzada a la finca núm. 12 del carrer Duc de la Victòria de Barcelona

Carrer Duc de la Victòria, nº 12 Codi intervenció 138/03
Planta baixa
ESCALA 1:100

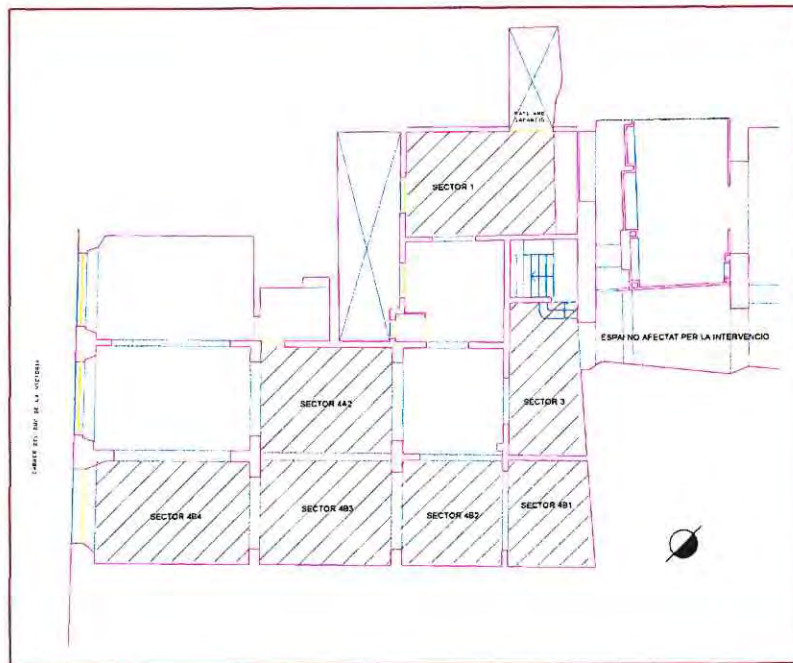
Situació de les zones afectades per les obres on hem documentat arqueològicament elements i estructures.

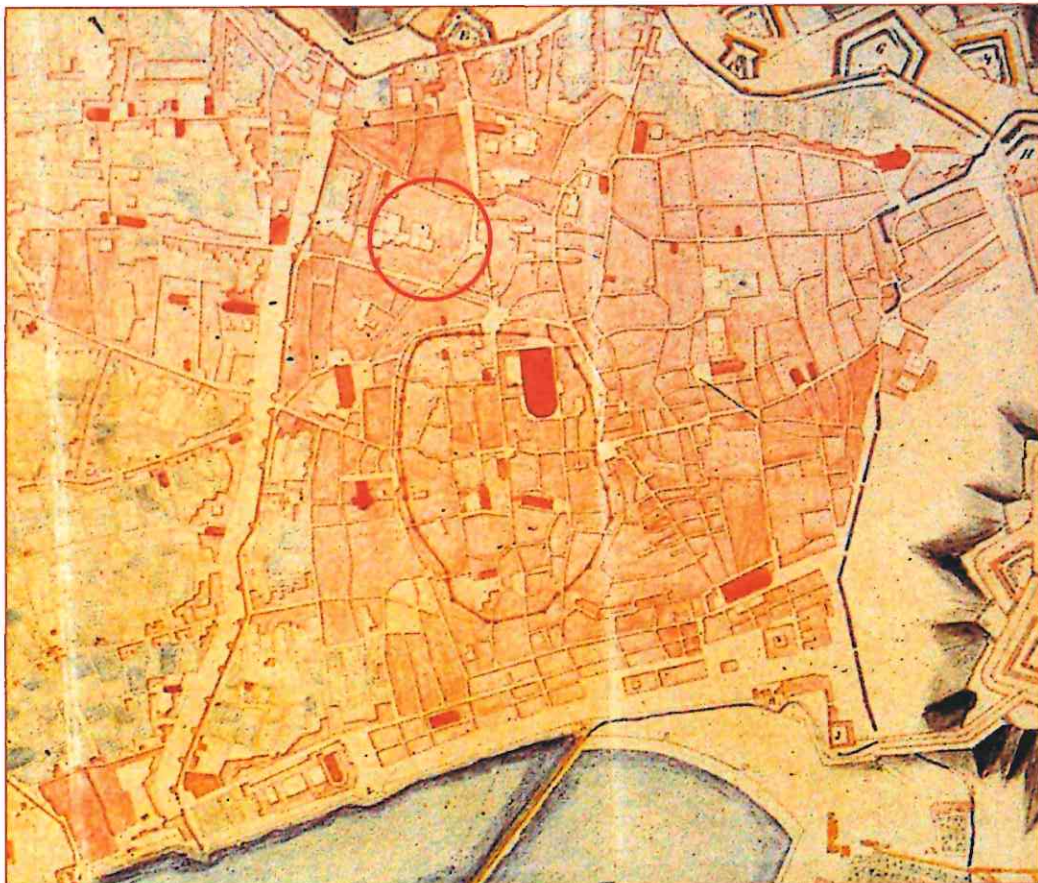
Detall de la còpia d'un plànol de Barcelona de 1751. El cercle vermell correspon a l'àrea on posteriorment s'obrirà el nou carrer Duc de la Victòria

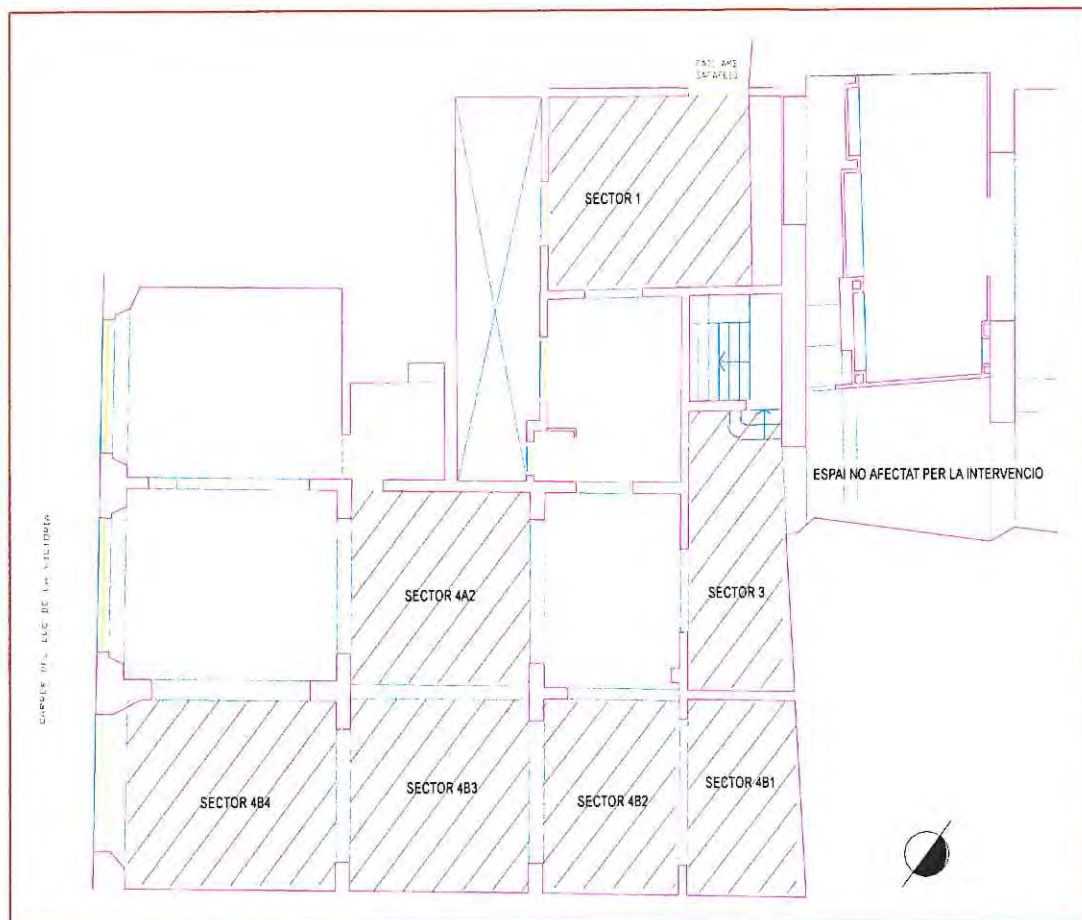
Identificació dels sectors arqueològics

A fi d'ordenar la seqüència estratigràfica documentada, s'han diferenciat quatre sectors, que es corresponen a cadascuna de les habitacions en que s'ha intervingut.

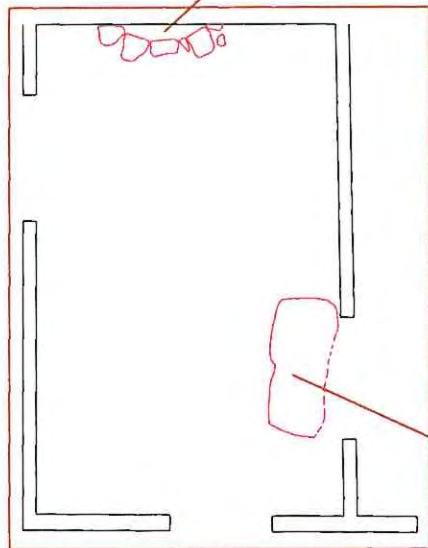
Situació de les estructures localitzades al sector 1

L'aixecament del paviment UE 1, que correspon a un ellosat de cronologia moderna, va permetre localitzar l'estrat UE 2, format per terra i material de runa, plàstics i ceràmica. Sota aquest nivell vam localitzar l'estructura UE 9, de forma semicircular, que presenta continuïtat sota la paret més nord-oriental de l'habitació; i l'estructura UE 10 localitzada a la banda sud-est de l'habitació, just on està situada l'entrada. Aquesta estructura mostrava una realització a base de pedra i morter de calç, no presenta cares vistes. Donat que les obres no requerien rebaixar la cota i es mantenen les estructures localitzades, els treballs d'excavació van finalitzar en aquest punt.

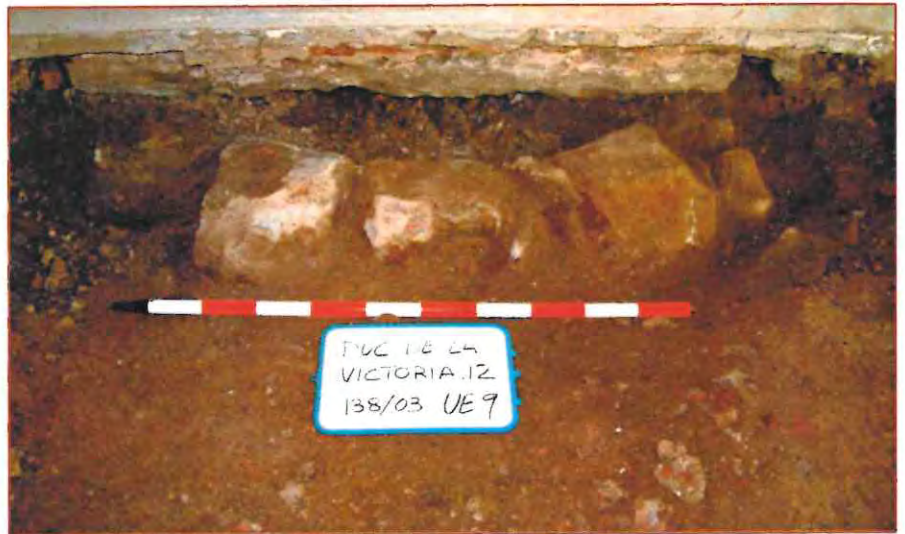
Vista de la UE 9, on es pot apreciar la seva continuïtat sota la paret

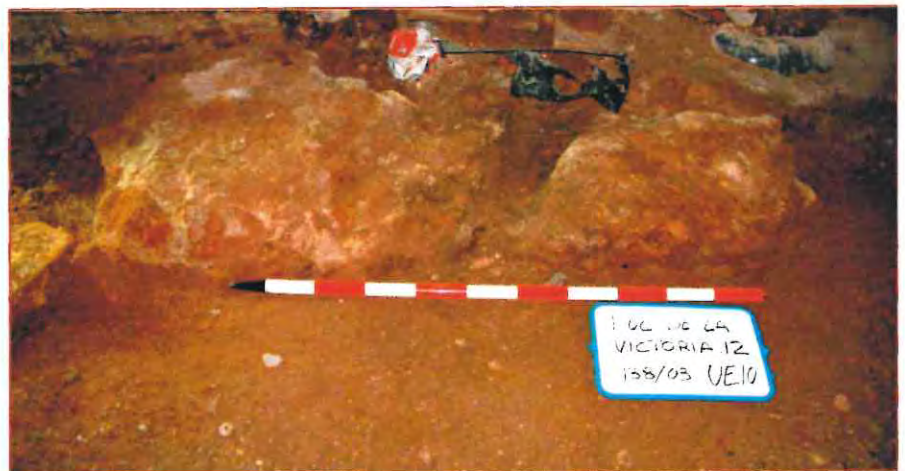
Detall de la UE 10

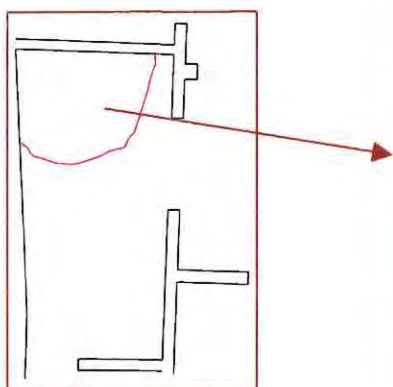
Situació de la UE 15 en el sector 3

L'estructura UE 15, va ser documentada un cop ja s'havien iniciat les obres, motiu pel qual l'estrat inicial no va ser excavat arqueològicament. Dita estructura està feta amb maó massís i ciment, i es pot observar en ella la impronta del paviment. Donades les característiques de duresa de l'estructura i els requeriments de l'obra no es va procedir al seu rebaix, finalitzant l'intervenció arqueològica en aquest punt.

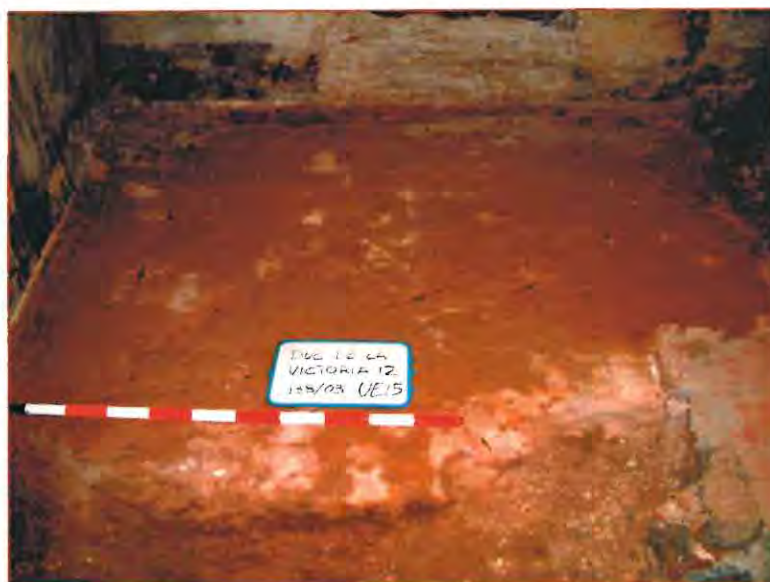
Vista genèrica de la UE 15, desde l'extrem nord del sector

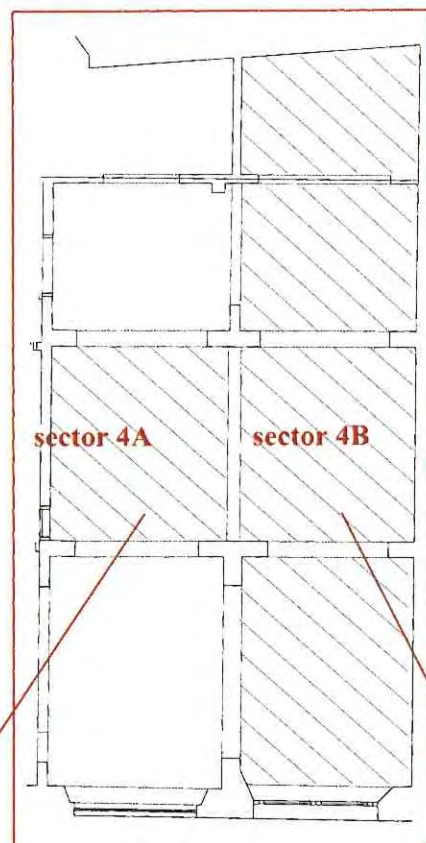
Planta de situació de les dos naus corresponents al sector 4, podem apreciar com els pilars faciliten la divisió d'aquest gran espai.

Donades les dimensions arquitectòniques de l'àrea definida com a sector 4 i el fet que les obres ja estiguessin iniciades en el moment de la intervenció arqueològica, hem cregut recomanable la diferenciació de dos grans espais, definits per dos naus i les hem denominat sector 4A i 4B.

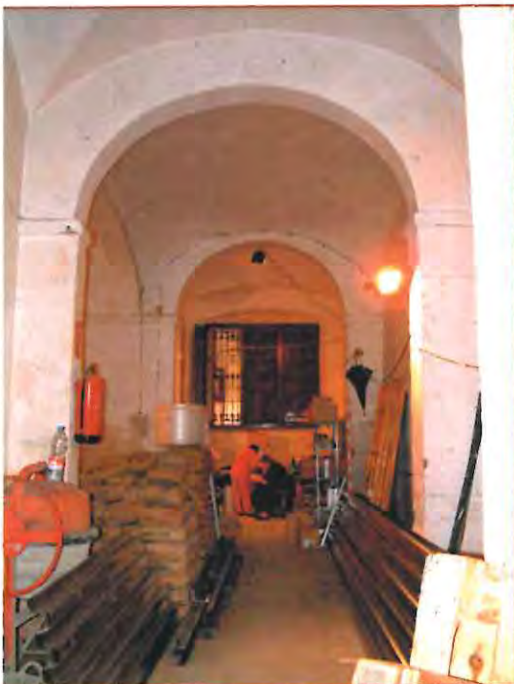
Vista general del sector 4A

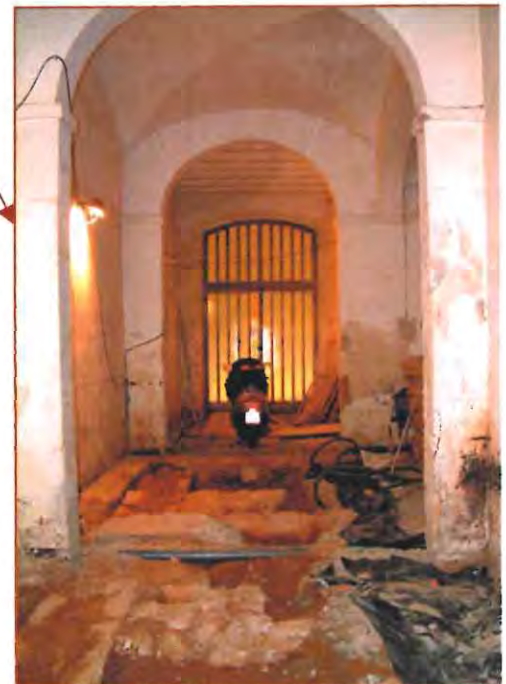
Vista general del sector 4B

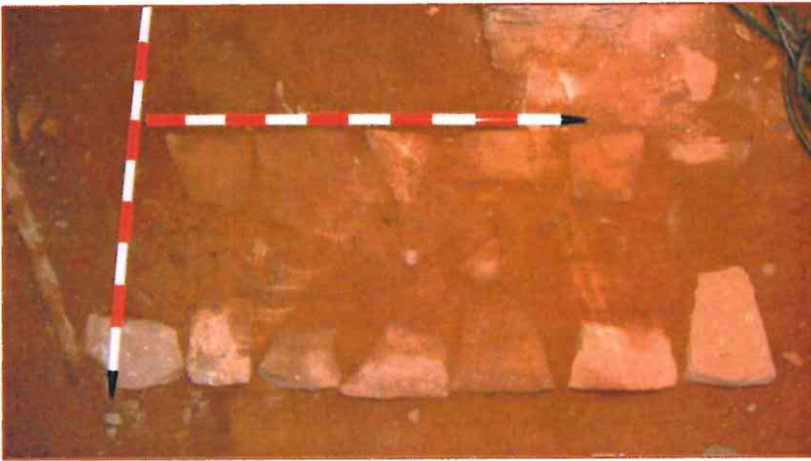
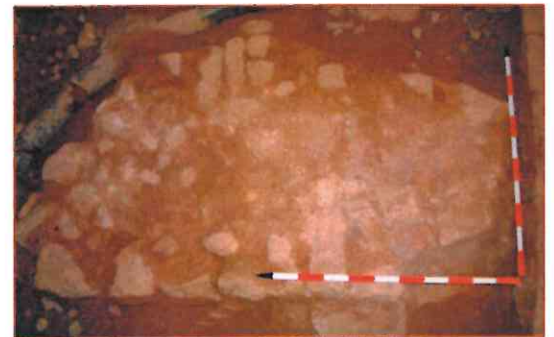
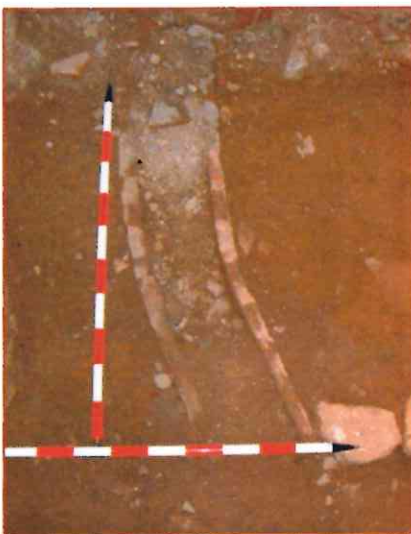
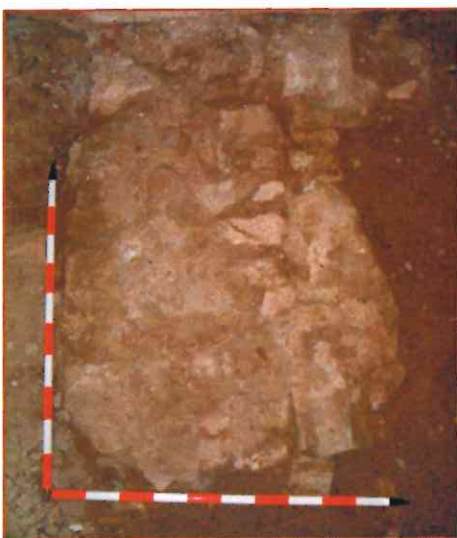
Ubicació de les estructures localitzades al sector 4A

Per aquesta raó no hem pogut registrar l'estratigrafia corresponent a aquest sector, encara que creiem, a partir dels treballs realitzats als altres sectors, que segurament correspondria a un estrat de farciment com els documentats en els sectors en què si hem excavat. El conjunt d'estructures localitzades en aquest sector s'ubiquen en el tram central, aquestes són la UE 3, UE 6 i UE 7, que presenten unes característiques similars, però que no hem pogut definir la seva funció. La UE 5 es correspon a una claveguera contemporània. I el mur UE 4 que podríem datar, per tipologia, del segle XV .

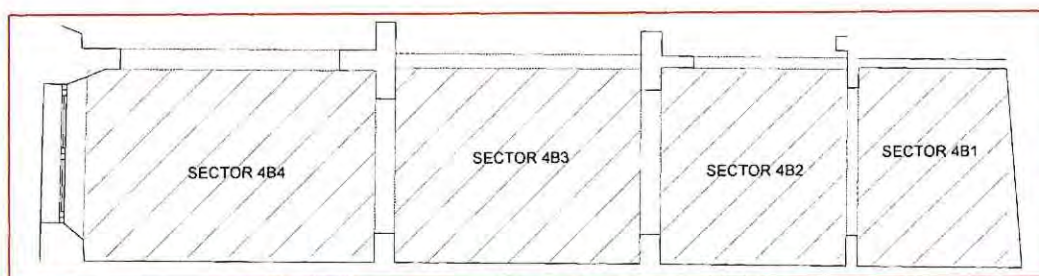
Situació en planta dels diferents sectors delimitats.

Les dimensions de la nau identificada com a 4B són aproximadament de 16m de llarg per 3'5 m d'ample amb una superfície de 56 m². L'espai d'aquesta nau el vam dividir per trams, delimitats per pilars i anomenats sectors 4B1, 4B2, 4B3 i 4B4.

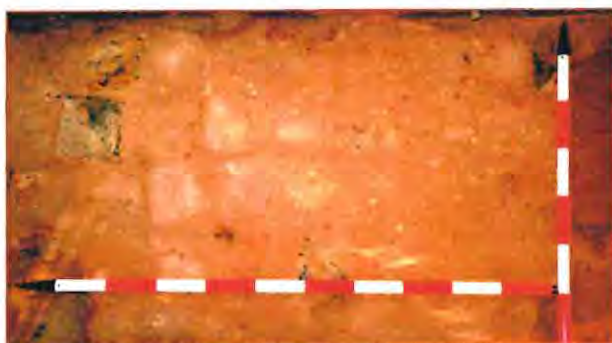
Detall de la UE 12, on es pot apreciar la col·locació de les rajoles.

Els treballs arqueològics s'iniciaren amb l'aixecament del paviment inicial UE 8, un cop desmuntat es documentà al sector 4B1 l'estrat UE 12, format per morter de calç i rajoles col·locades amb la decoració al revés, de forma que no es veiessin, respon segurament a la necessitat de compactar la superfície tot reutilitzant material constructiu.

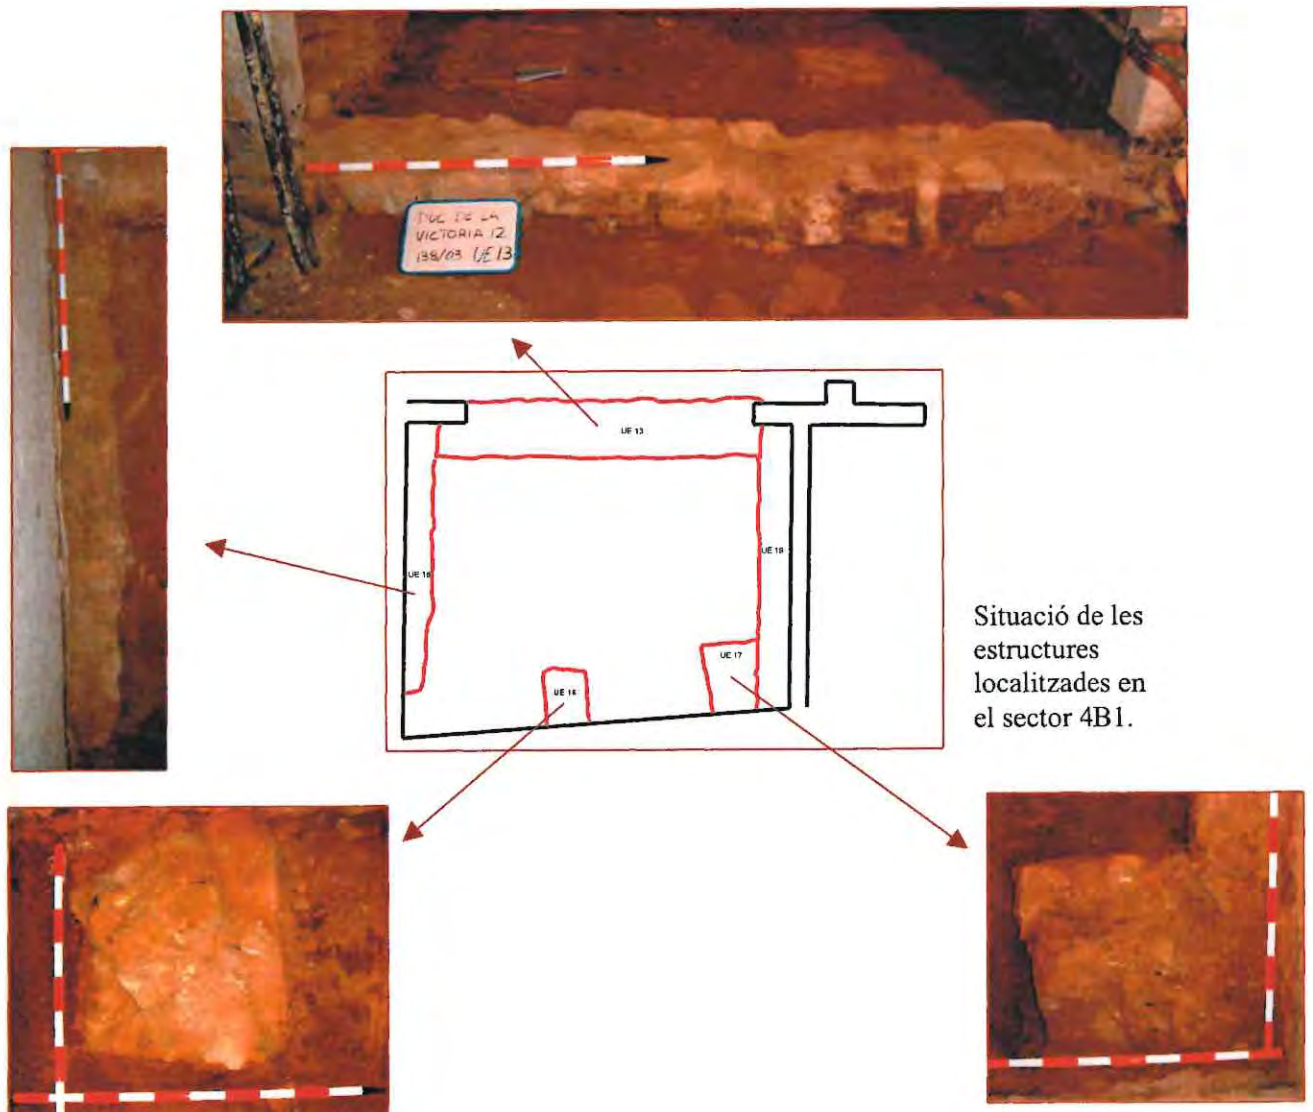
En el sector corresponent al 4B1 l'eliminació de l'estrat UE 14 va permetre localitzar les fonamentacions dels murs i pilars UE 13, UE 16, UE 17, UE 18 i UE 19. En aquest punt finalitzaren els treballs arqueològics referents al sector 4B1.

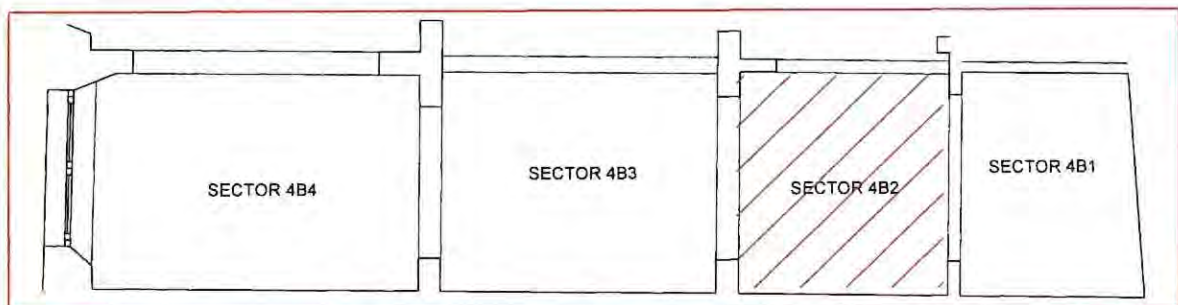
Podeu veure marcat amb ratlles la ubicació del sector descrit anteriorment.

A continuació es procedí a l'excavació en el sector 4B2. Un cop aixecat el paviment UE 8 es localitzà l'estrat UE 14, identificat ja en el sector 4B1 com a farciment per arribar a la cota de circulació actual. Després d'excavar els 30-35 cm corresponents al rebaix es documentaren les estructures següents: la UE 20 corresponent a un mur amb un gruix de 60 cm, lligat amb morter de calç i que presenta unes característiques que podrien correspondre a una cronologia del segle XV, el fet de no tenir més referents estratigràfics i la limitació dels treballs arqueològics ens impedeix acurar més les dades. L'estructura UE 21, feta de pedra i morter de calç, adossada al mur UE 20, per tant posterior. La UE 22, es correspon a la fonamentació del pilar situat entre el sector 4B1 i 4B2, a la banda sud. Els elements UE 23 i UE 24, podrien respondre a les restes estructurals d'una claveguera, però com a la resta dels elements la limitació dels treballs no ens permet delimitar les relacions estratigràfiques. I per últim la continuació de la fonamentació del mur sud de l'edifici, corresponent al sector 4B2.

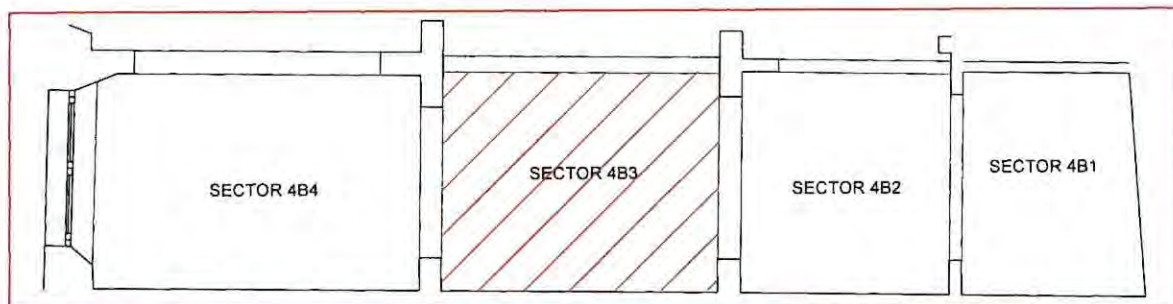
Hom pot veure la ubicació en la nau que correspon al sector descrit.

Els treballs arqueològics en el sector 4B3 s'iniciaren amb l'aixecament del paviment UE 8, igual que en els anteriors sectors es documentà l'estrat UE 14, i un cop excavat aquest es registraren les següents estructures. En primer lloc la continuació de la fonamentació del mur sud de l'edifici UE 18, seguidament el mur UE 20 afectat per la negativa UE 30 en l'extrem situat al límit del sector 4B2 i la negativa UE 29 situada en el límit amb el sector 4B4. Els elements UE 26, UE 27, UE 28 , que responen a la mateixa tipologia, fets de morter de calç i pedra. I per últim l'element UE 37 fet de ciment i que possiblement responia a la necessitat de reforçar el paviment per tal de suportar la maquinària que hi havia en el local quan aquest funcionava com a impremta.

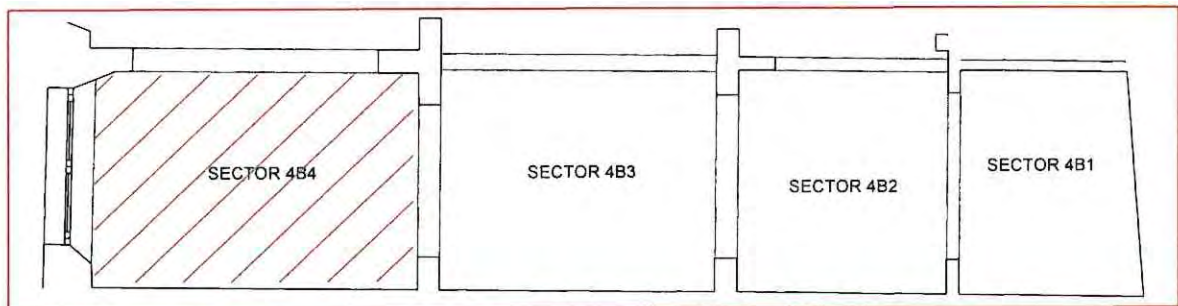
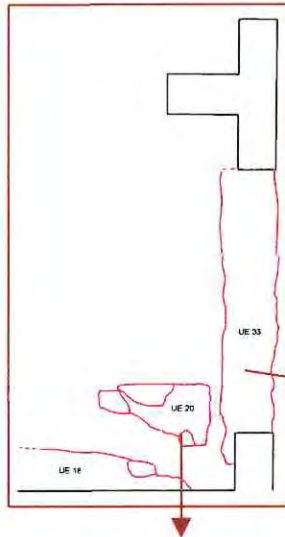
Ubicació en planta del sector, que ens ocupa, i distribució dels elements localitzats

El sector 4B4 va ser l'últim en ser excavat, donat que per situació facilitava buidar els carretons de terra, a més en aquest sector les exigències de l'obra no feien necessari el rebaix de tota la superfície, donat que apareixien canalitzacions actuals. Així doncs, un cop aixecat el paviment UE 8, s'excavà l'estrat UE 14 i es documentà la riostra UE 33 i la continuació del mur UE 20.

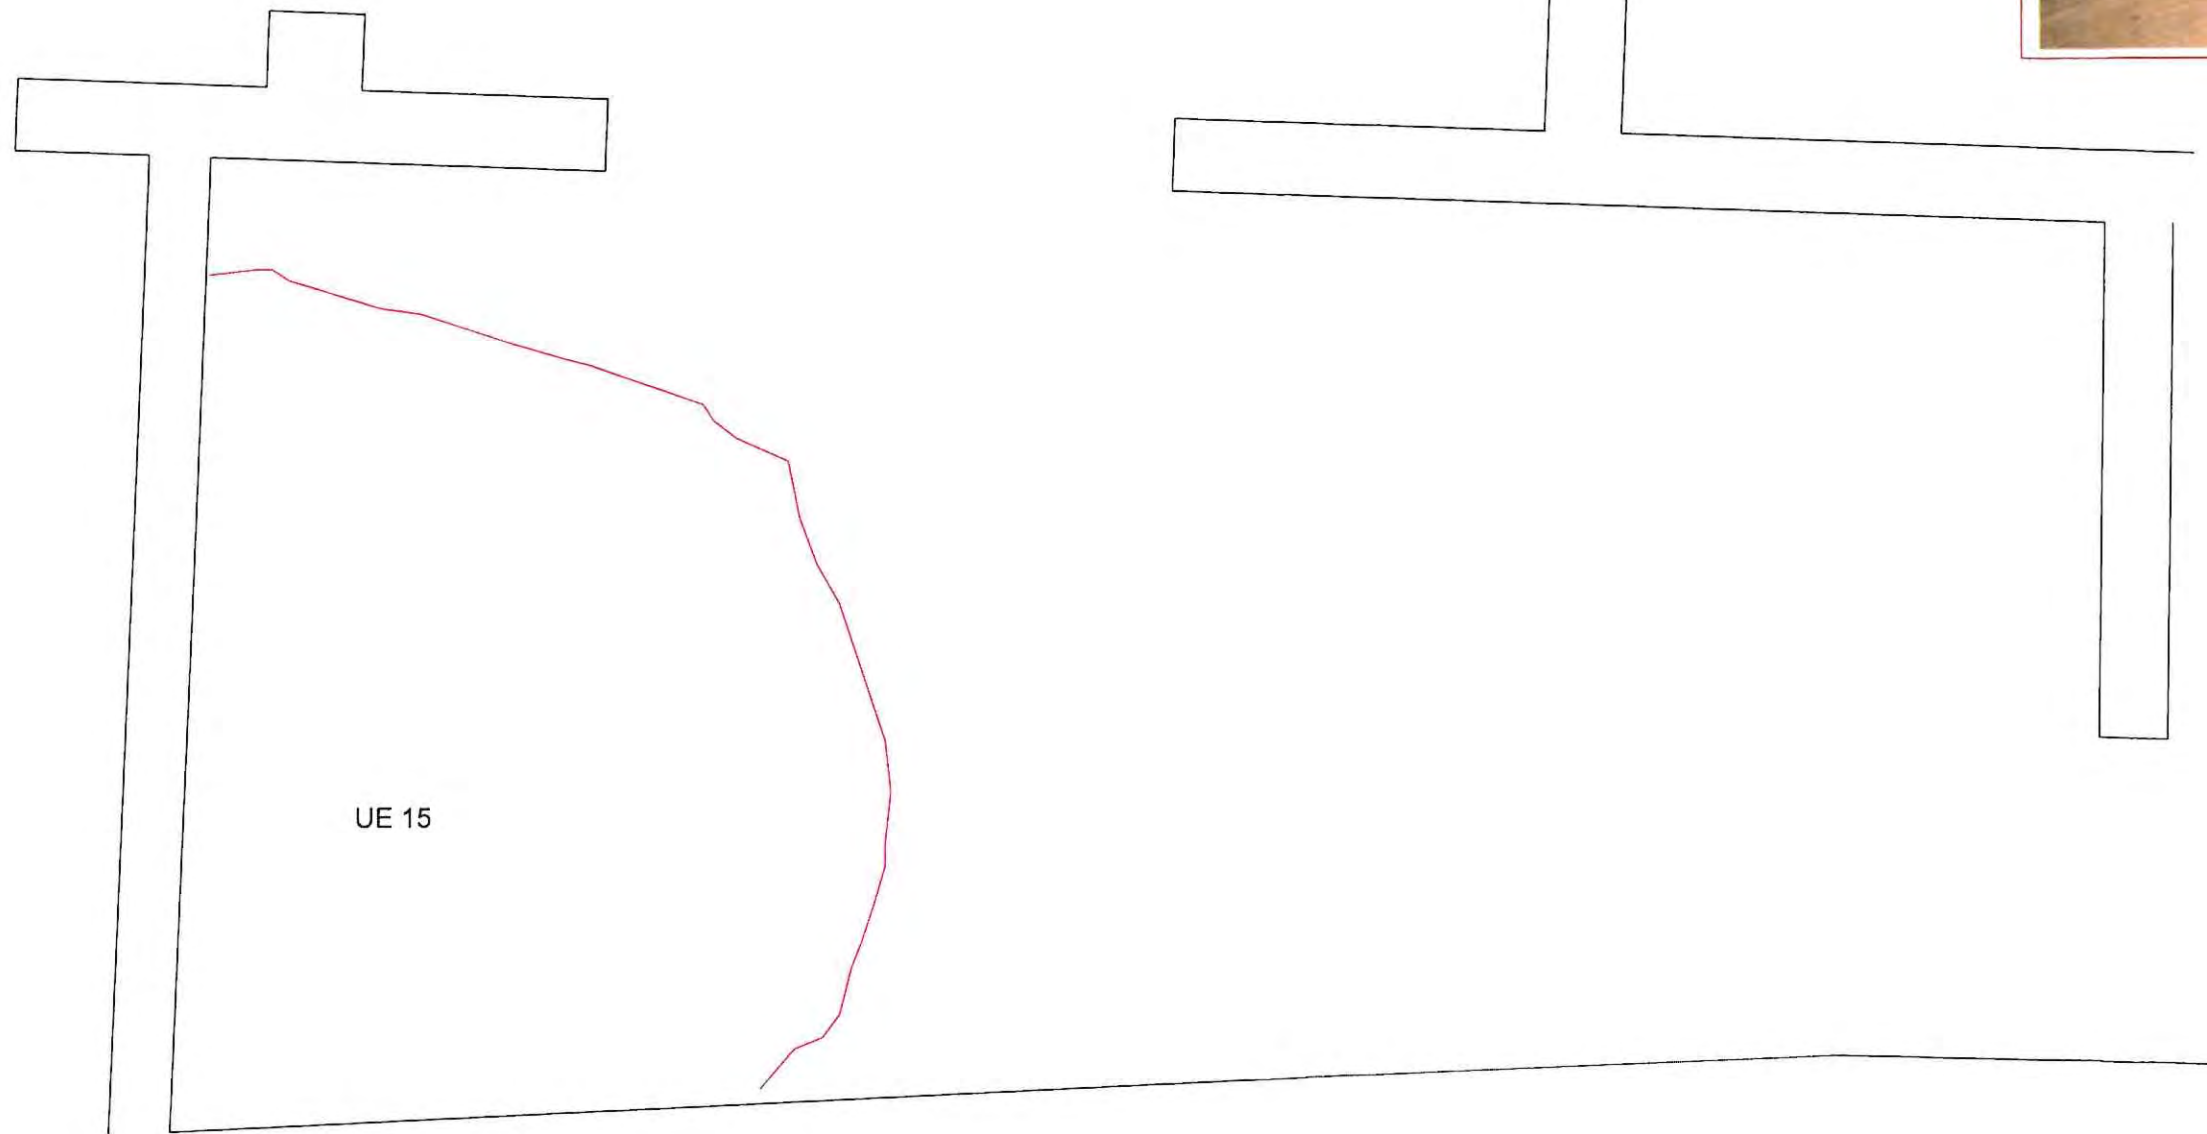
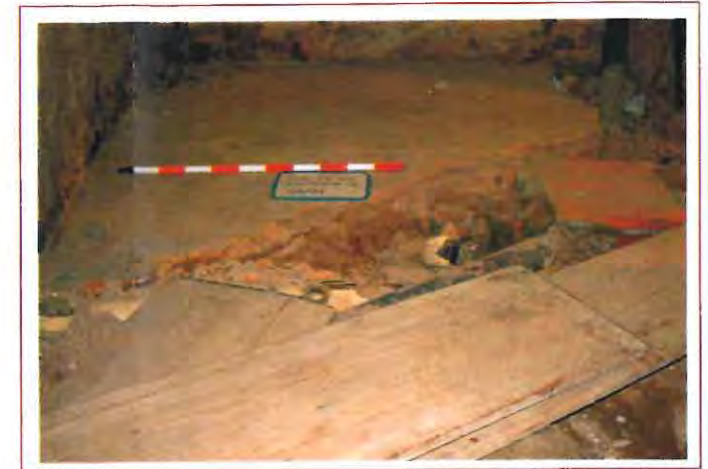
SECTOR 3. Estructura localitzada

UE 15

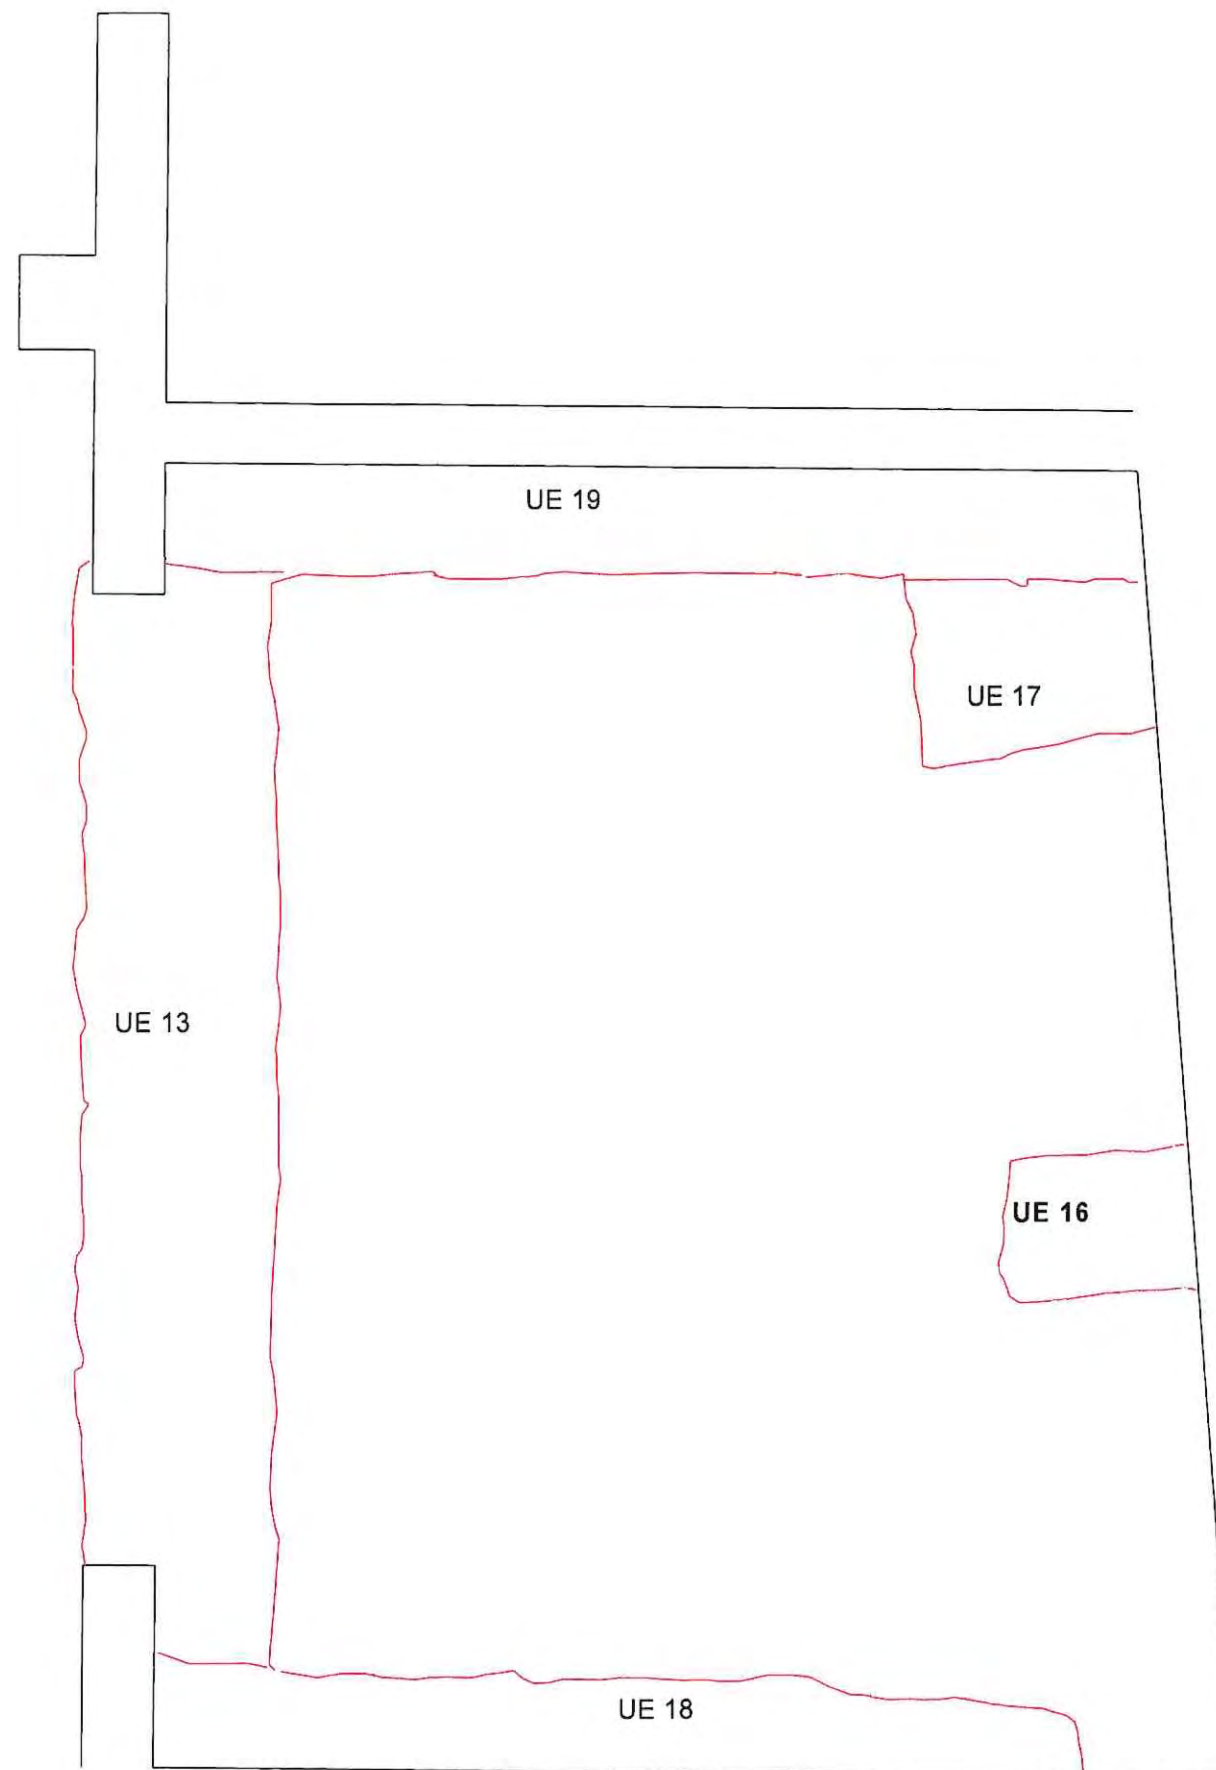
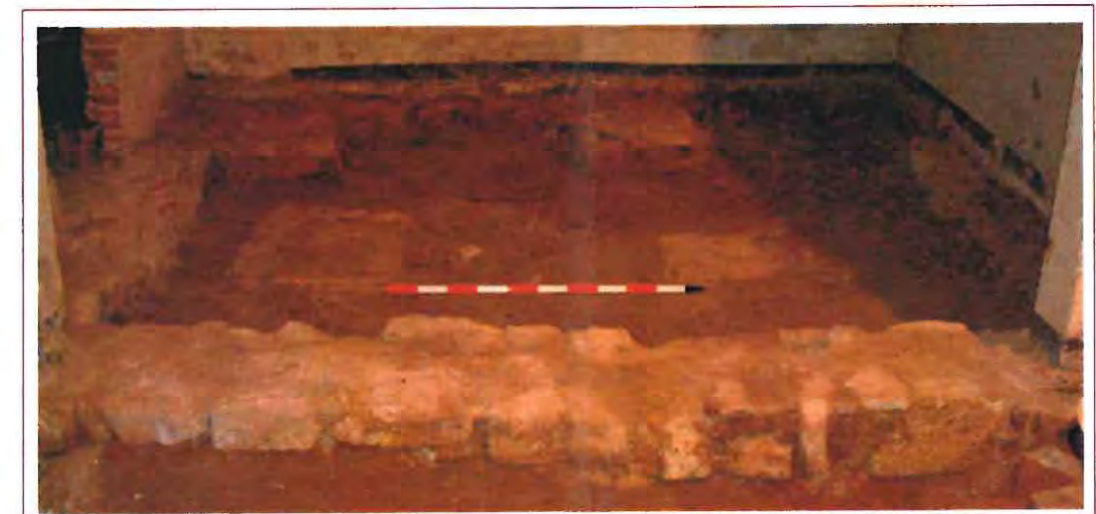
SECTOR 4B1. Estructures localitzades

Vista general de tot el sector

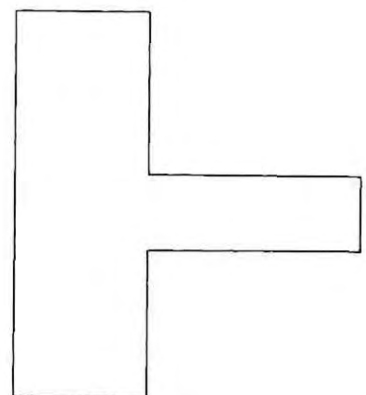
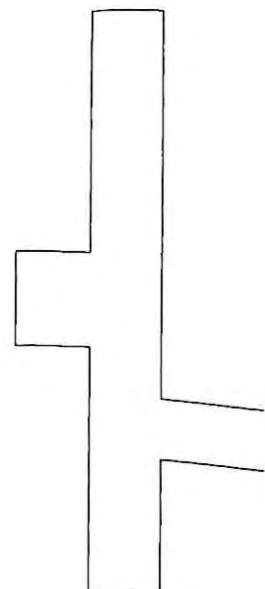
SECTOR 4B2. Estructures localitzades

Vista general de les estructures localitzades

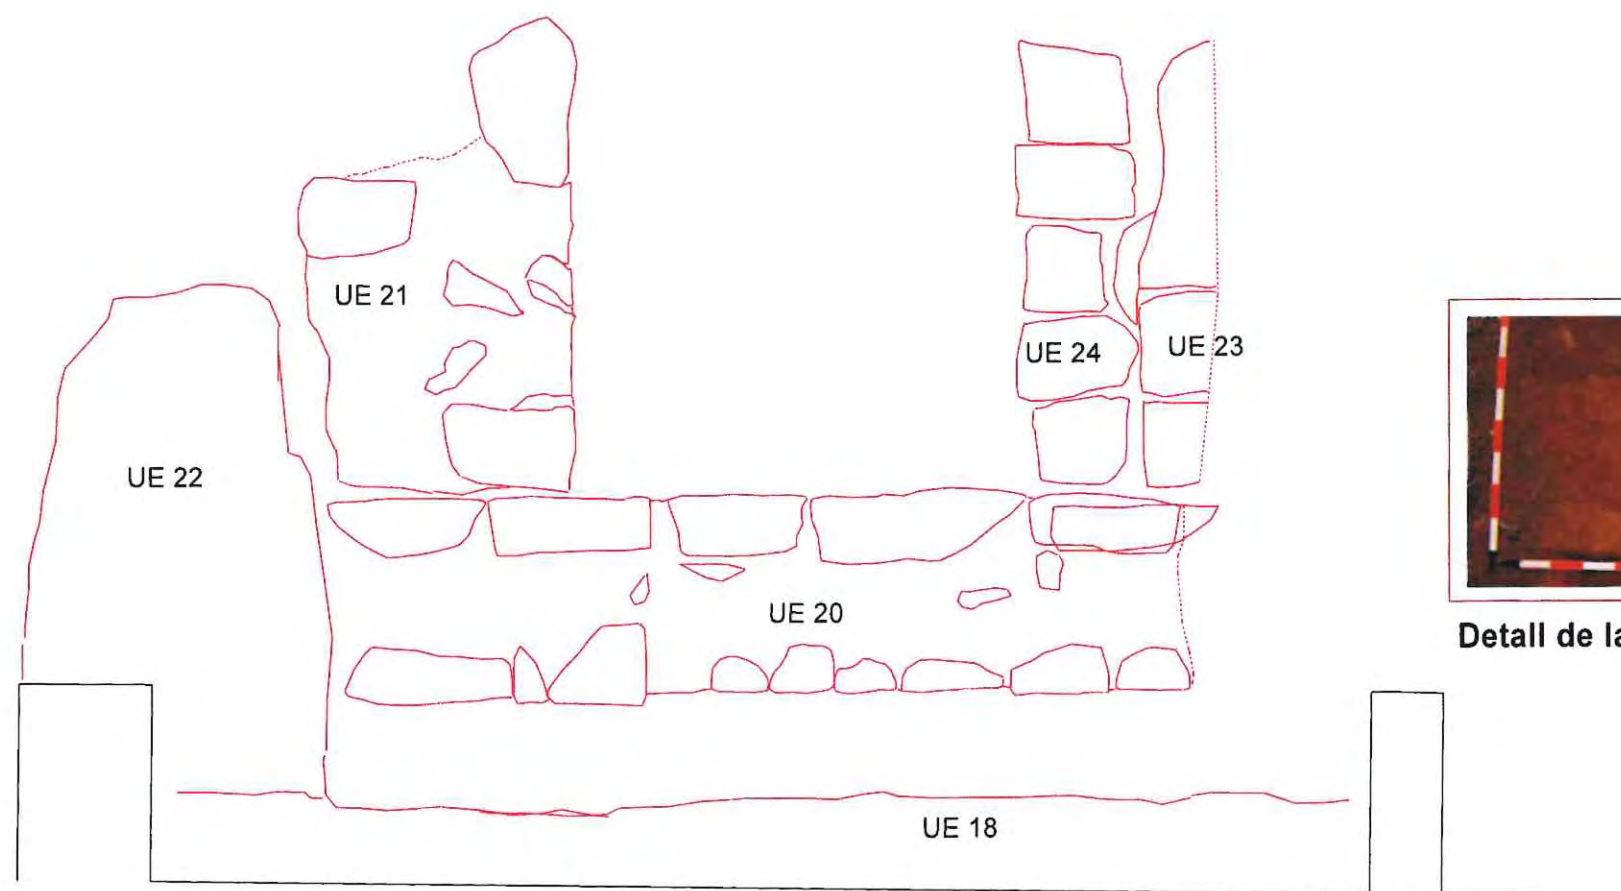
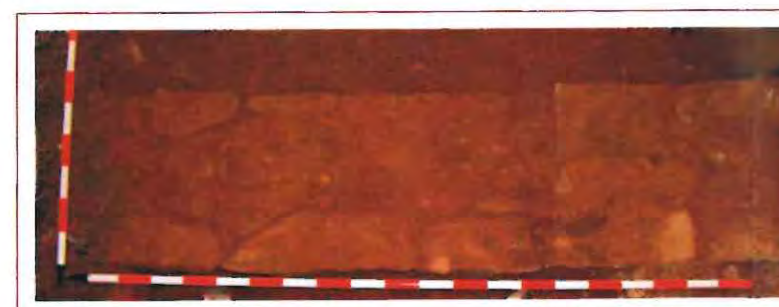
Detall de la UE 20 corresponent al sector 4B2

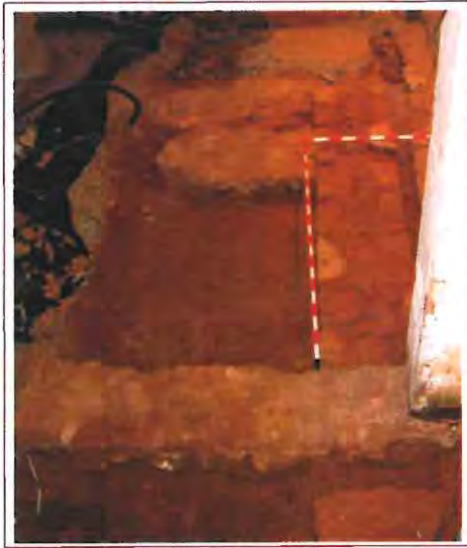
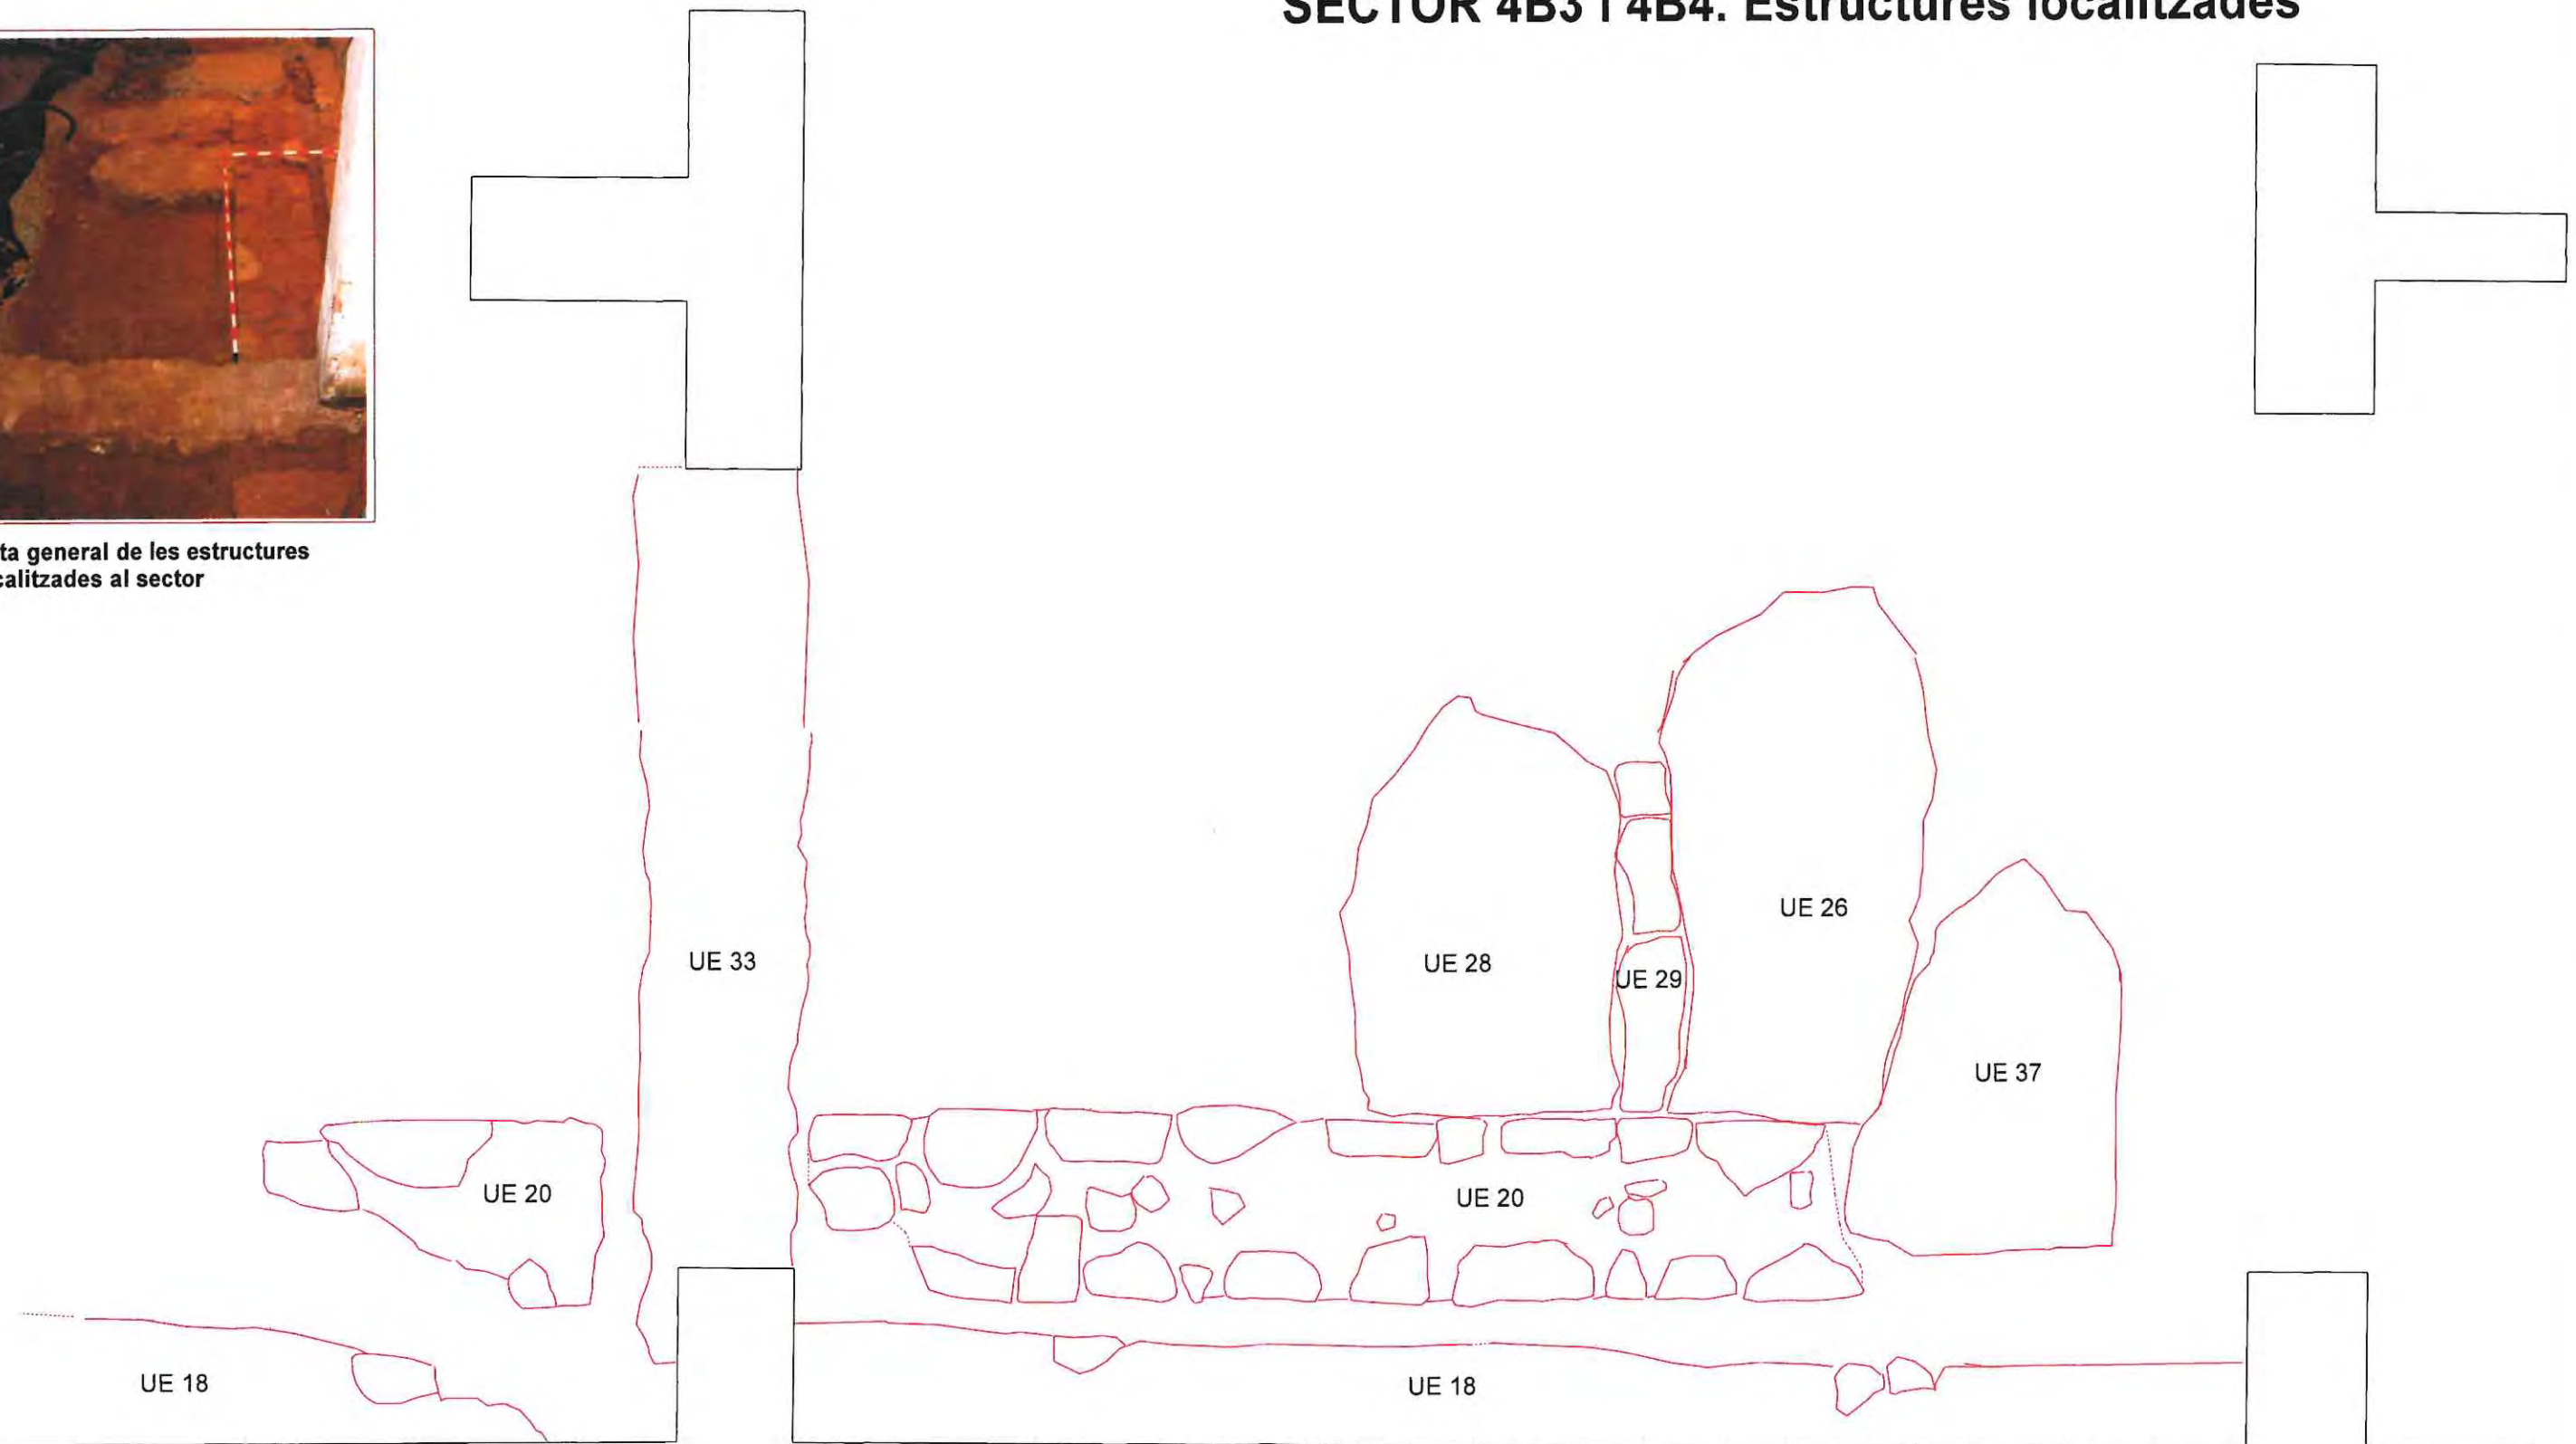
SECTOR 4B3 i 4B4. Estructures localitzades

Vista general de les estructures localitzades al sector
